第3回 円山川堤防調査委員会資料

平成16年12月24日

国土交通省 豊岡河川国道事務所

1. 破堤原因の特定

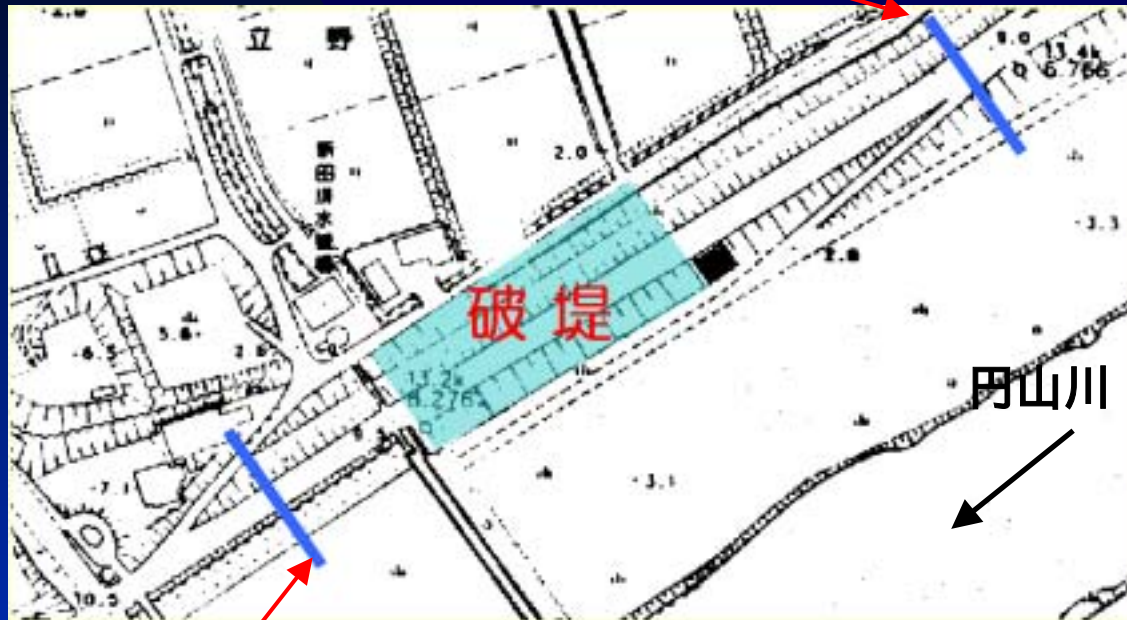
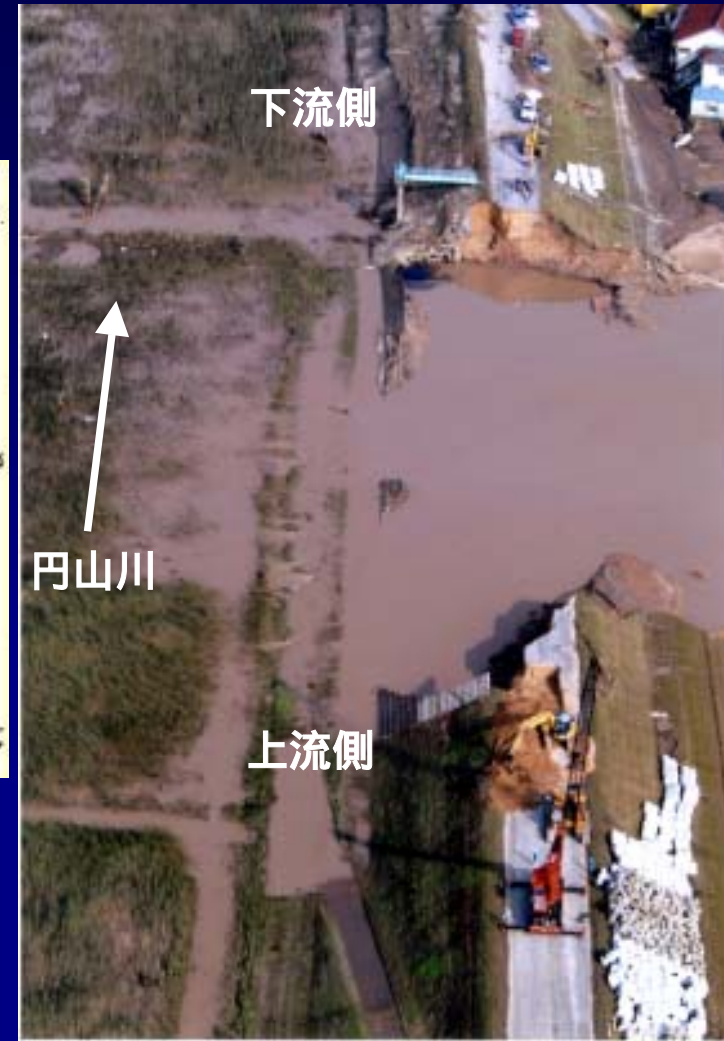
ボーリング調査位置

ボーリング調査は、破堤箇所を挟むように上流と下流に分けて実施した。

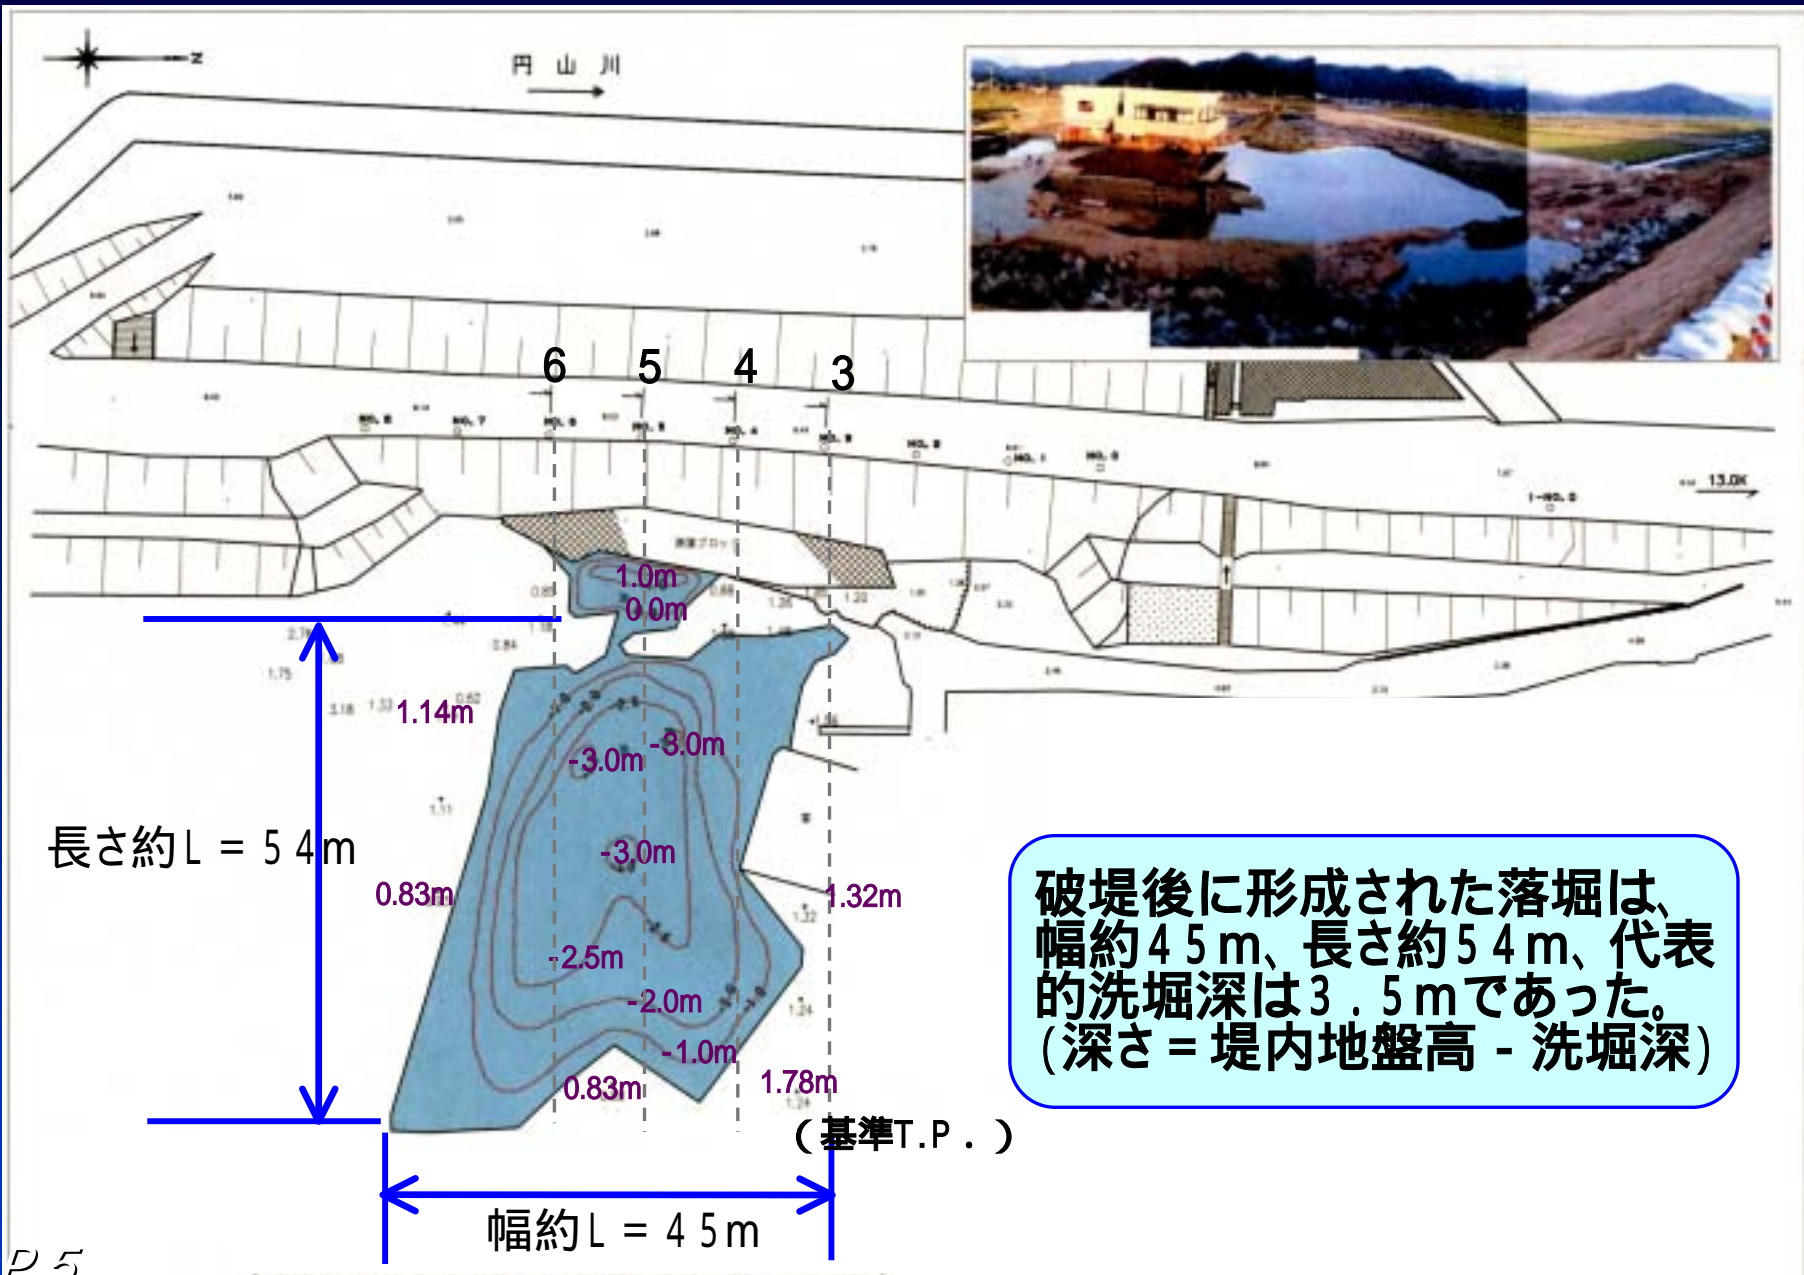
落堀の平面図

池の長さは、NO.6断面の約59mが最長

破堤後に形成された落堀は、幅約45 m、長さ約54 m、
代表的洗堀深は3 . 5 m

越水破堤による大きなエネルギーにより形成された

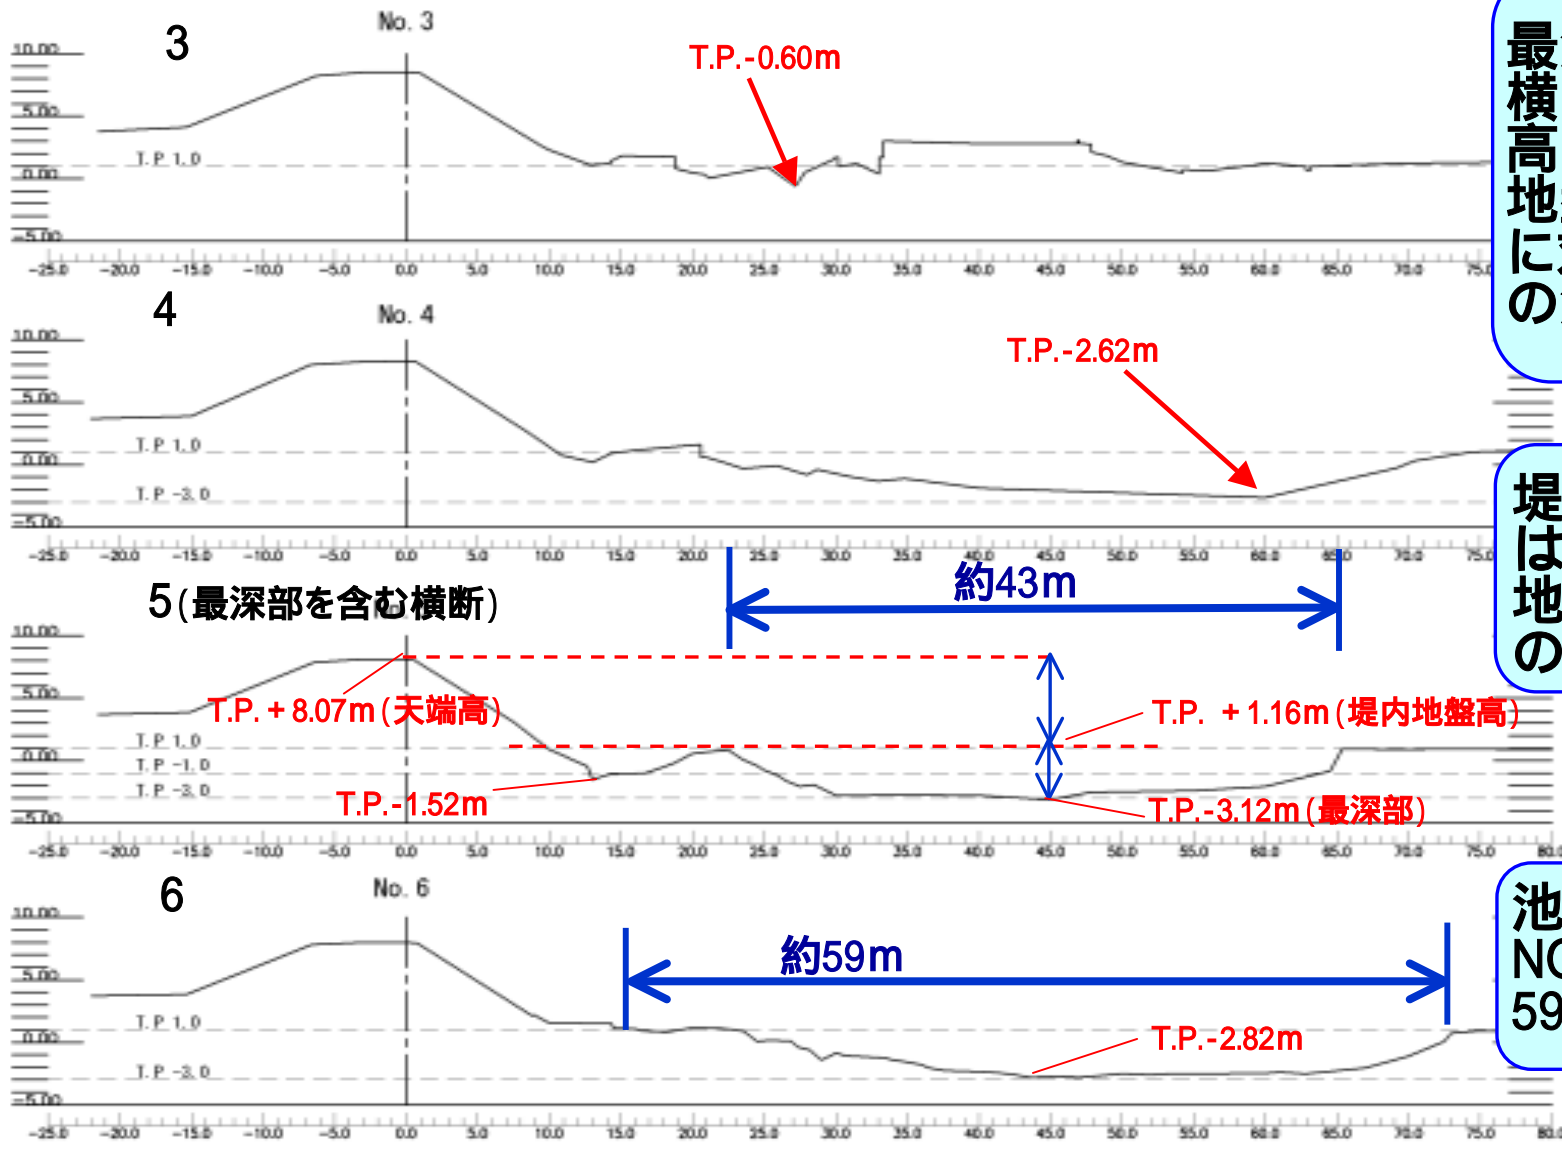
落堀の横断図

最深部を含む横断では、比高(天端高 - 地盤高)6.9m に対して、落堀の深さは4.3m

堤内地盤高は、落堀周辺地盤高13点の平均値

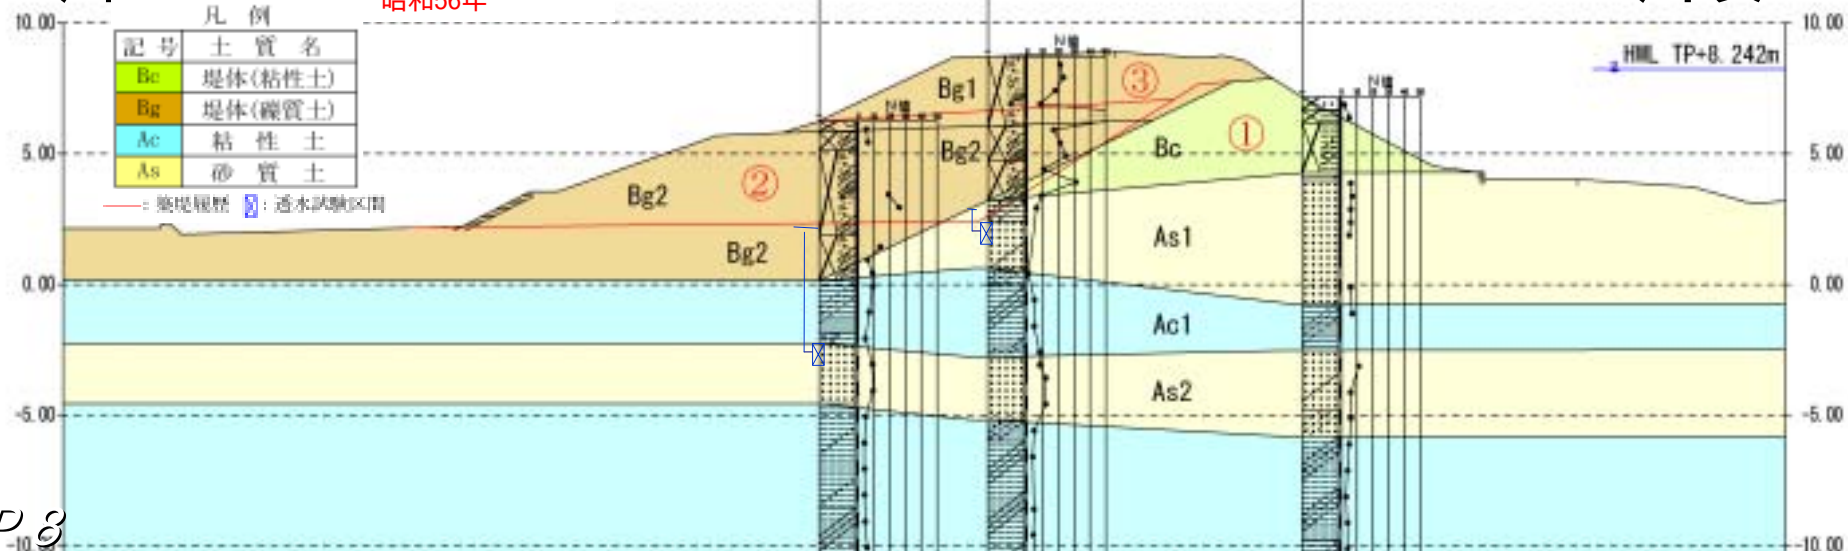
調査断面

築堤履歴

- 昭和30年以前
- 昭和52年
- 昭和56年

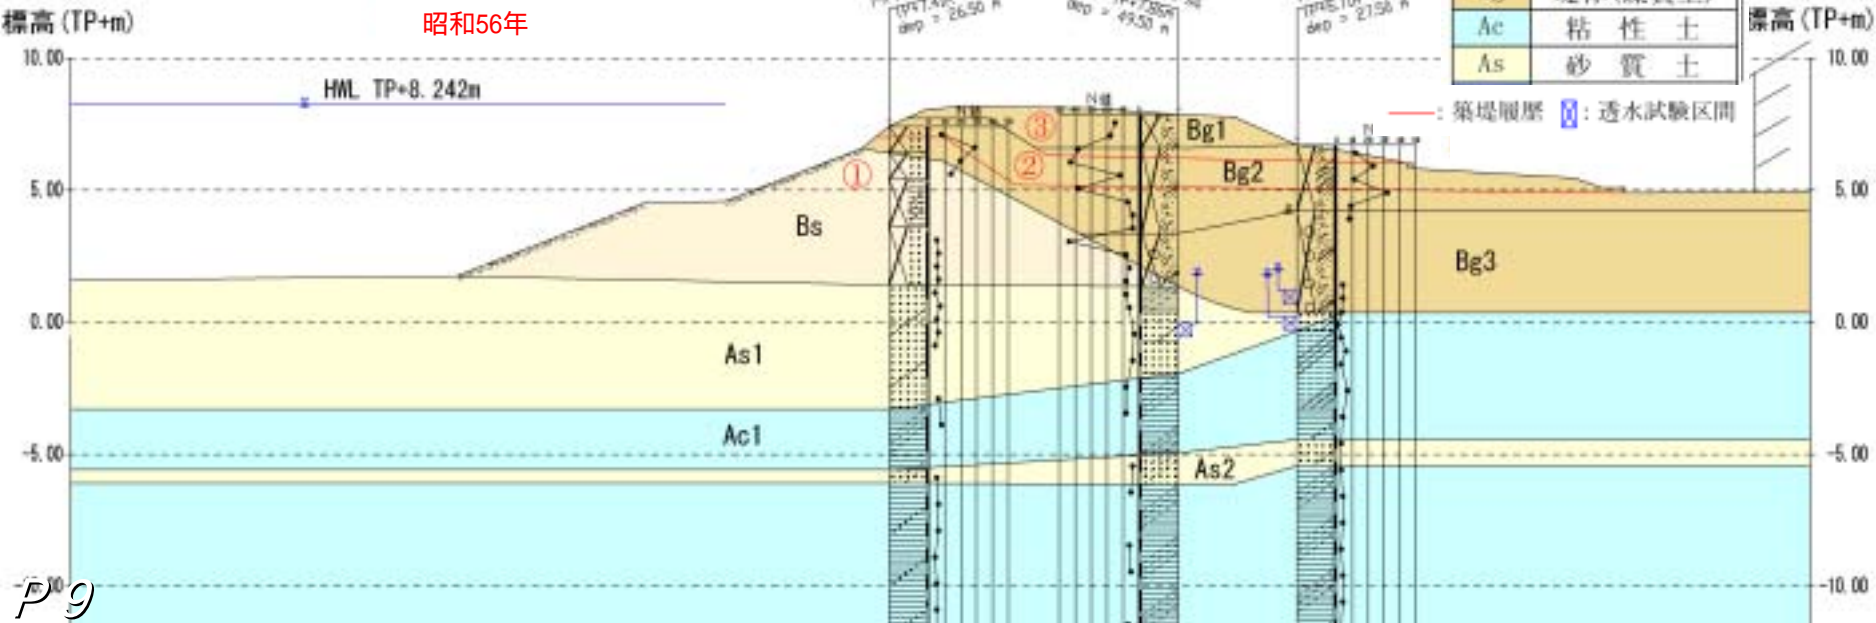
調査断面 川表

築堤履歴
 昭和30年以前
 昭和52年
 昭和56年

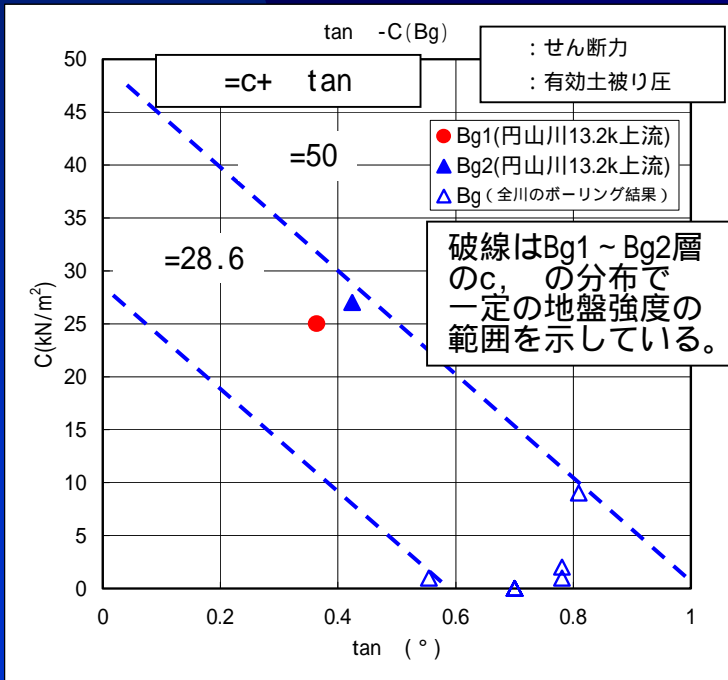
円山川右岸13.2k上流の土質性状

円山川右岸13.2k上流の堤体材料Bg1およびBg2は、他地点と比べて細粒分を多く含有するため、c、φの強度定数を持つ中間土的な性質を有している。

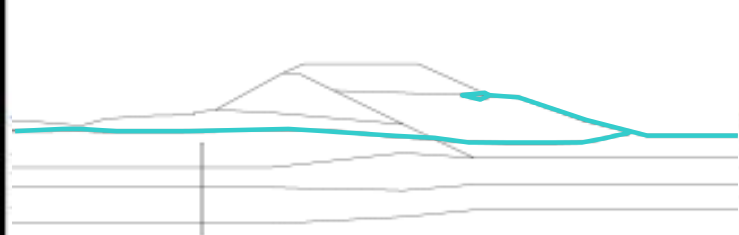
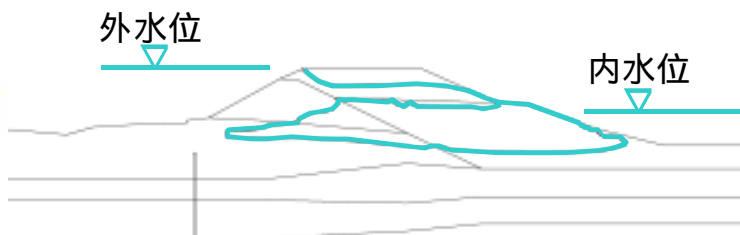
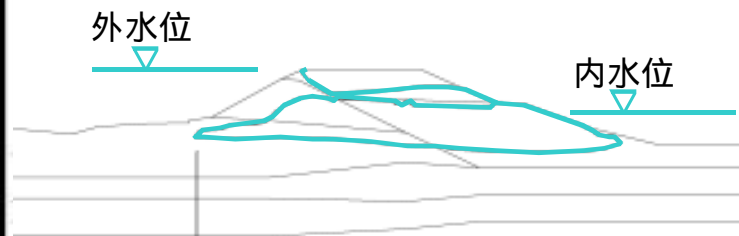
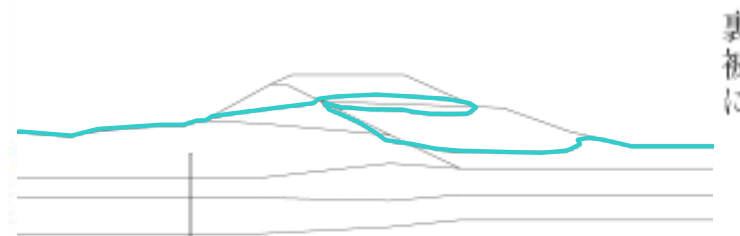
浸潤面図

局所動水勾配 鉛直： $-0.10 < 0.50$ OK 水平： $-0.04 < 0.50$ OK (439.0時間)
 G/W： $1.75 > 1.00$ OK (439.0時間)

- ① 407.17 時間 (河川水位が初期地下水位まで上昇した時点) ③ 439.00 時間 (河川水位が堤防天端高より低下し始める時点)

- ② 436.00 時間 (河川水位が堤防天端高まで上昇した時点)

- ④ 483.78 時間 (河川水位が初期地下水位まで低下した時点)

局所動水勾配は、鉛直方向、水平方向ともに、安全率は確保されている。

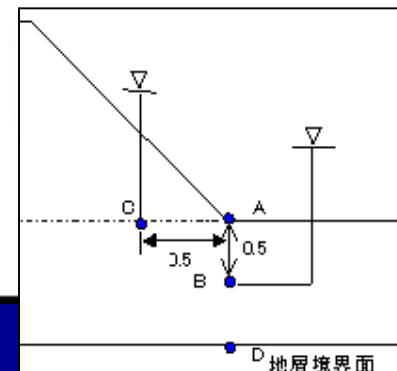
右岸13.2k		
A点		
x座標	y座標	全水頭
128.39	2.17	4.19
B点		
x座標	y座標	全水頭
128.39	1.67	4.14
C点		
x座標	y座標	全水頭
127.89	2.17	4.17
鉛直動水勾配 (iv)		
-0.10		
水平動水勾配 (ih)		
-0.04		
G/W		
D点		
x座標	y座標	全水頭
128.39	-2.26	4.90
G:被覆土の重量		
層厚	単体	G
4.43	19	84.17
G/W= 1.75

裏法尻近傍の地盤が粘性土で被覆されている場合、上式により安全性を照査する。

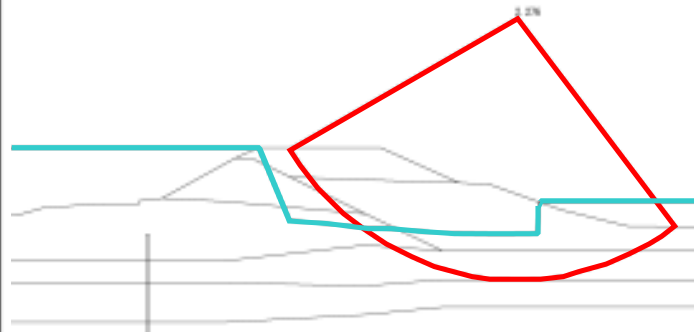
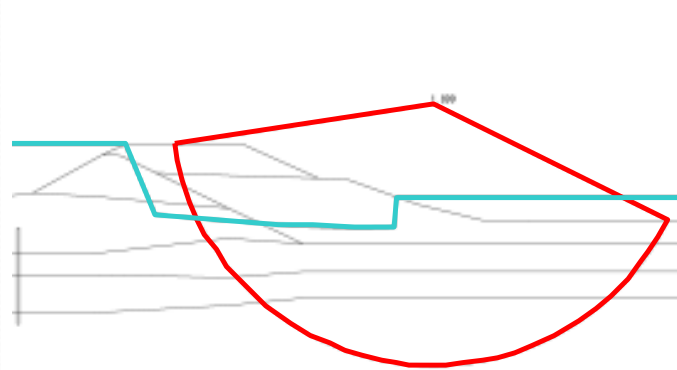
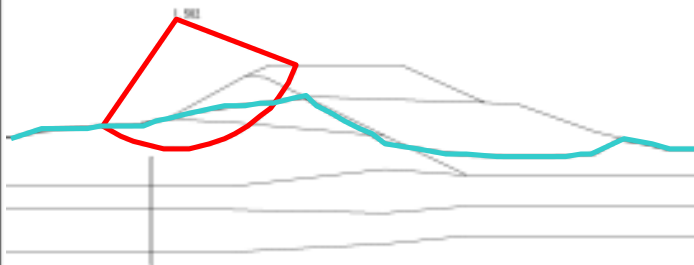
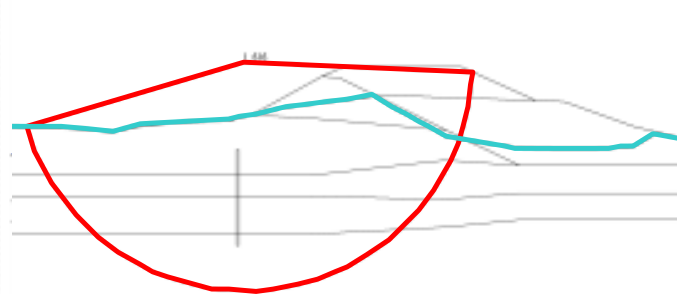
安定計算結果図

裏のり 最小安全率 2.28

t= 439.00 時間
2.28 > 1.50 OK

裏のり 最小安全率 1.90

t= 439.00 時間
1.90 > 1.50 OK

表のり 最小安全率 1.50

t= 483.78 時間
1.50 > 1.00 OK

表のり 最小安全率 1.62

t= 483.78 時間
1.62 > 1.00 OK

表のり、裏のりともに、安全率は確保されている。

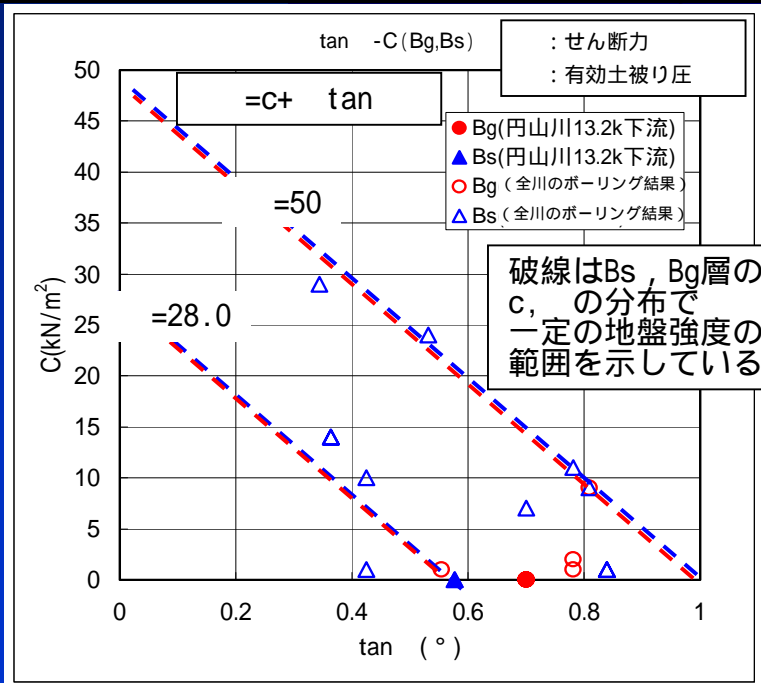
円山川右岸13.2k下流の土質性状

円山川右岸13.2k下流の堤体材料BgおよびBsは、cが殆ど無く、φのみを強度定数とする性質を有している。

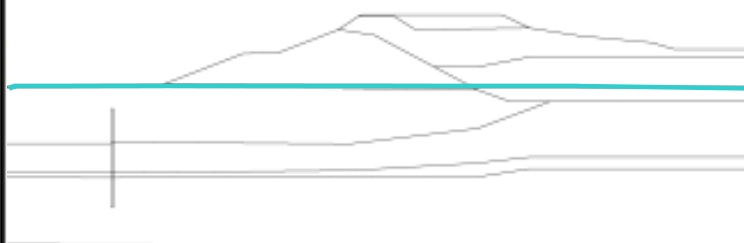
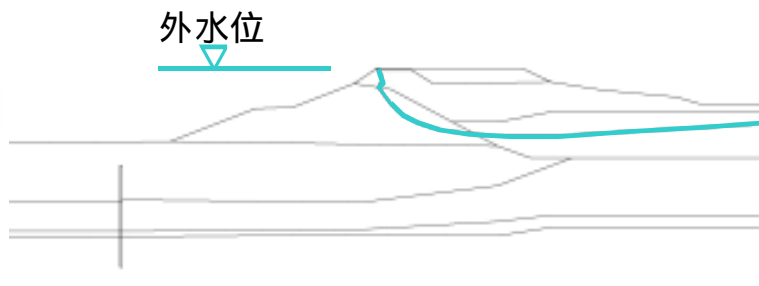
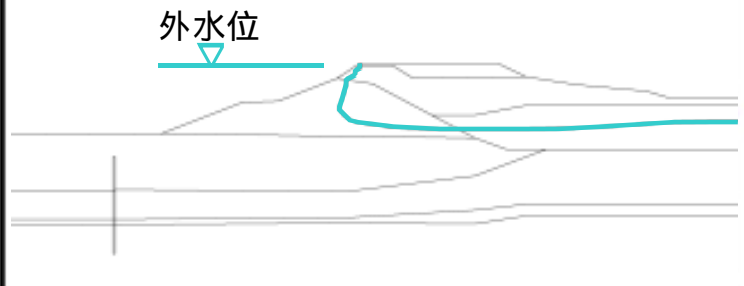
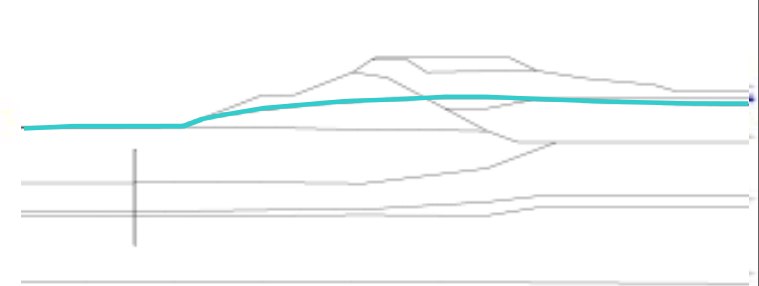
浸潤面図

局所動水勾配 鉛直： $-1.12 < 0.50$ OK 水平： $0.06 < 0.50$ OK (439.0時間)

① 405.38 時間 (河川水位が初期地下水位
まで上昇した時点)

③ 439.00 時間 (河川水位が堤防天端高
より低下し始める時点)

② 436.00 時間 (河川水位が堤防天端高
まで上昇した時点)

④ 484.34 時間 (河川水位が初期地下水位
まで低下した時点)

局所動水勾配は、鉛直方向、水平方向ともに、安全率は確保されている。

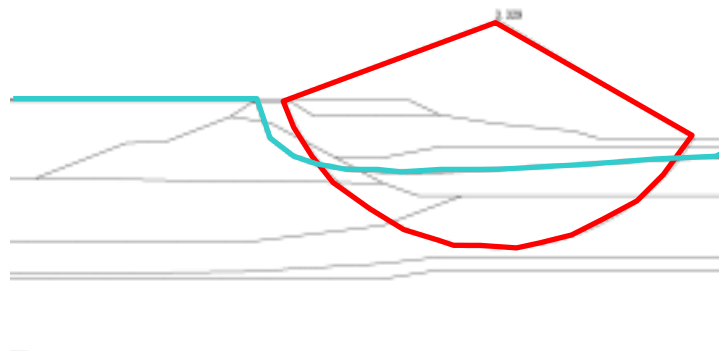
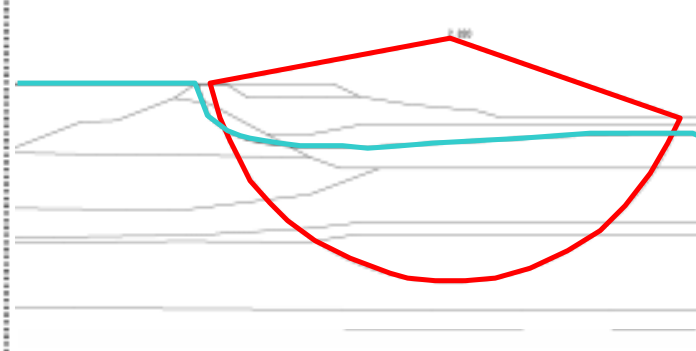
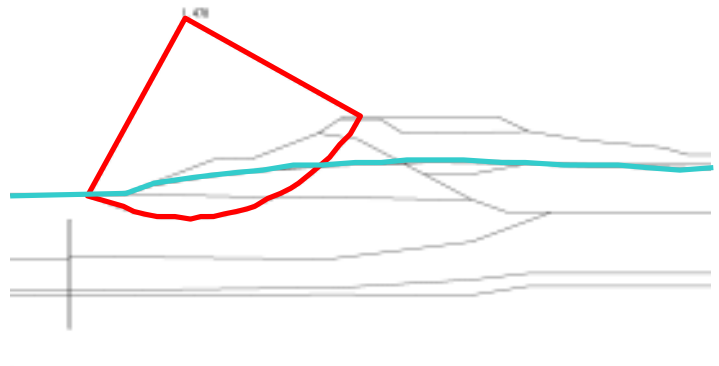
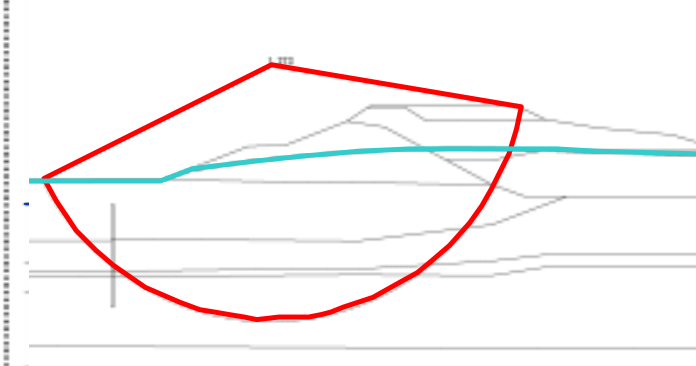
安定計算結果図

裏のり 最小安全率 3.33

t= 439.00 時間
3.33 > 1.50 OK

裏のり 最小安全率 2.82

t= 439.00 時間
2.82 > 1.50 OK

表のり 最小安全率 1.48

t= 484.34 時間
1.48 > 1.00 OK

表のり 最小安全率 1.27

t= 484.34 時間
1.27 > 1.00 OK

表のり、裏のりともに、安全率は確保されている。

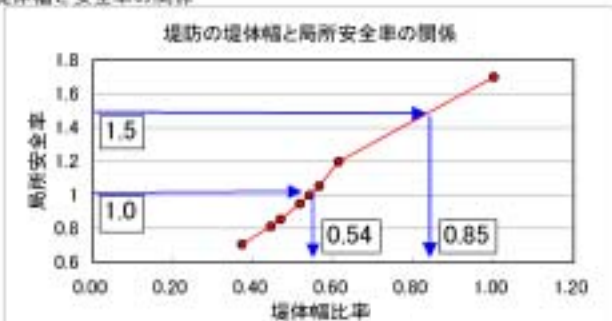
◎堤体幅と安全率の関係

堤体の形状は、表のり側の天端 (1m) を固定し、その位置から裏のり側の法尻の位置を変化させて繰り返し計算した。

安全率と堤体幅 (表のりと裏のりの法尻の距離) の関係 (上図に示す) から堤体幅の減少に伴って安全率が徐々に低下し、堤体幅比率 0.85 の状態で $F_s < 1.5$ の状態に達す。

注) 堤体幅比率 = 残存堤体幅 / 崩壊前の堤体幅

- 破堤後に形成された落堀は、越水破堤による大きなエネルギーにより形成された。
- 現況の断面（破堤前）では、浸透による安全性は、確保されている。（局所動水勾配、すべり安定性）
- ただし、越水により裏のりが侵食され、堤体幅が減少すると浸透による安全性は確保されなくなる。
- 破堤の原因は、主に越流に伴う裏のり侵食と、堤体幅減少後の浸透破壊が複合したものと考えられる。

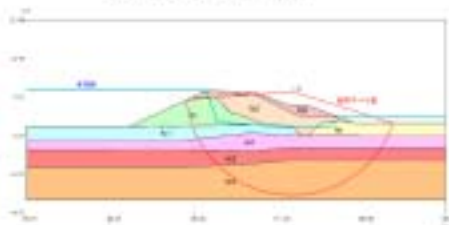
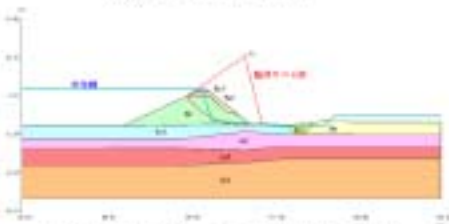
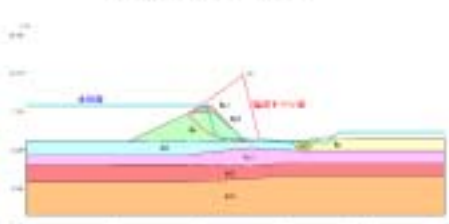
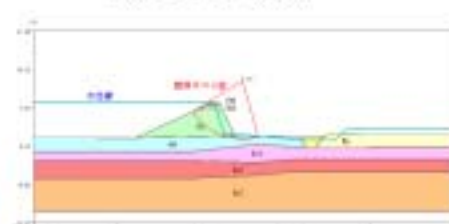
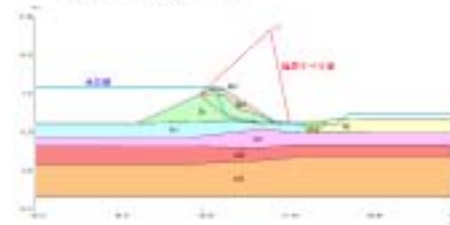
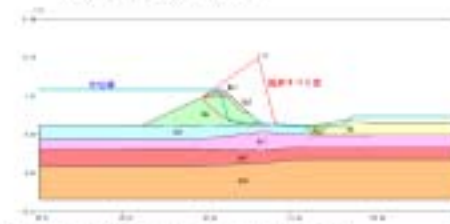
■斜面安定計算結果

①堤体幅41.35m (堤体崩壊前)
局所安全率 $F_s = 1.700$

③堤体幅23.35m (裏のり天端直下+8m)
局所安全率 $F_s = 1.053$

⑤堤体幅21.35m (裏のり天端直下+6m)
局所安全率 $F_s = 0.948$

⑦堤体幅18.35m (裏のり天端直下+3m)
局所安全率 $F_s = 0.813$

②堤体幅25.35m (裏のり天端直下+10m)
局所安全率 $F_s = 1.197$

④堤体幅22.35m (裏のり天端直下+7m)
局所安全率 $F_s = 0.999$

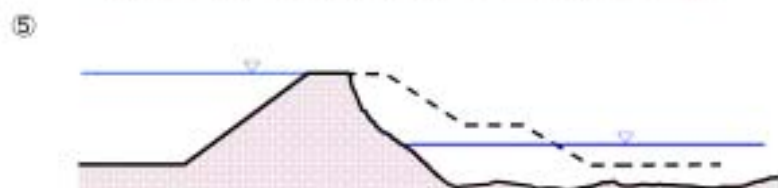
21:00頃：ポンプ手前の5mほどの部分と破堤現場付近は幅30m、高さ40cmに達する流水を確認。土囊を積んでも流されるほどの状態。

越水に伴い、小段部分の洗掘、水流の飛散が想像される。裏のりの植生、土質により、洗掘の状況が異なると推定される。(上流裏のり部の洗掘跡)

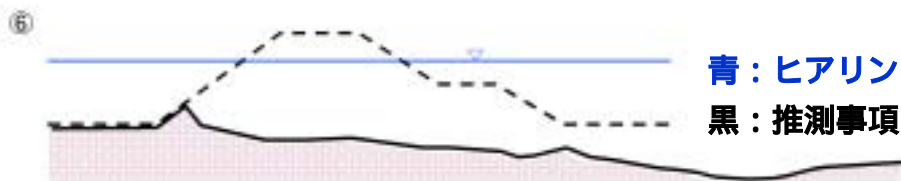
22:00頃：道路が3分の2崩れていることを確認。

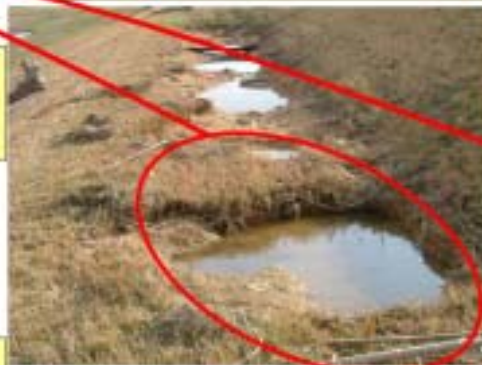
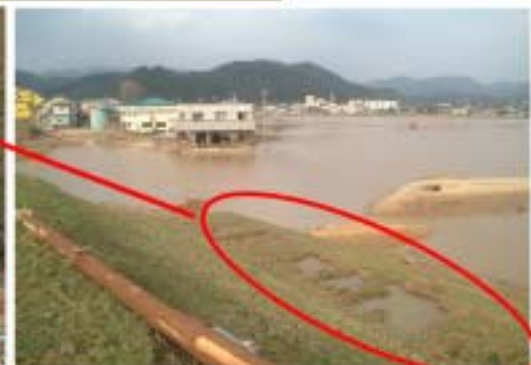
23:15：破堤した。30mぐらいの幅で堤内側から堤防幅の2/3ぐらいが崩れた。

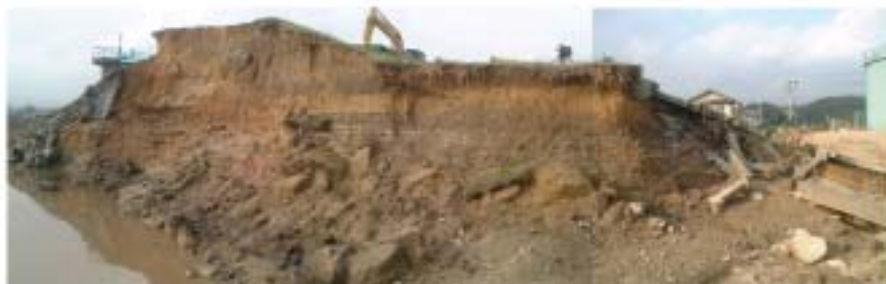
破堤断面(下流側断面)

裏のり 洗掘削痕

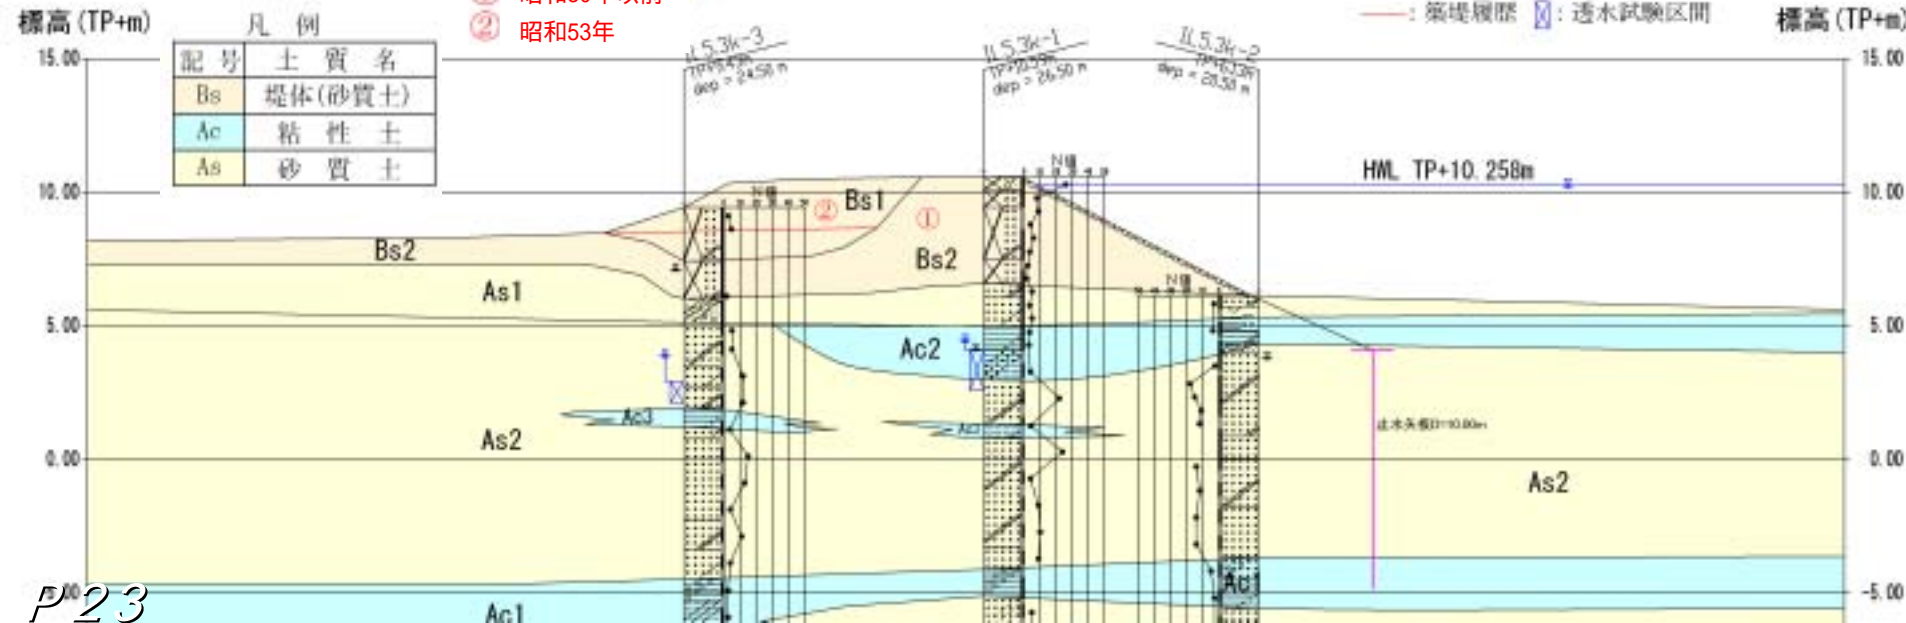
調査断面

築堤履歴

- ① 昭和30年以前
- ② 昭和53年

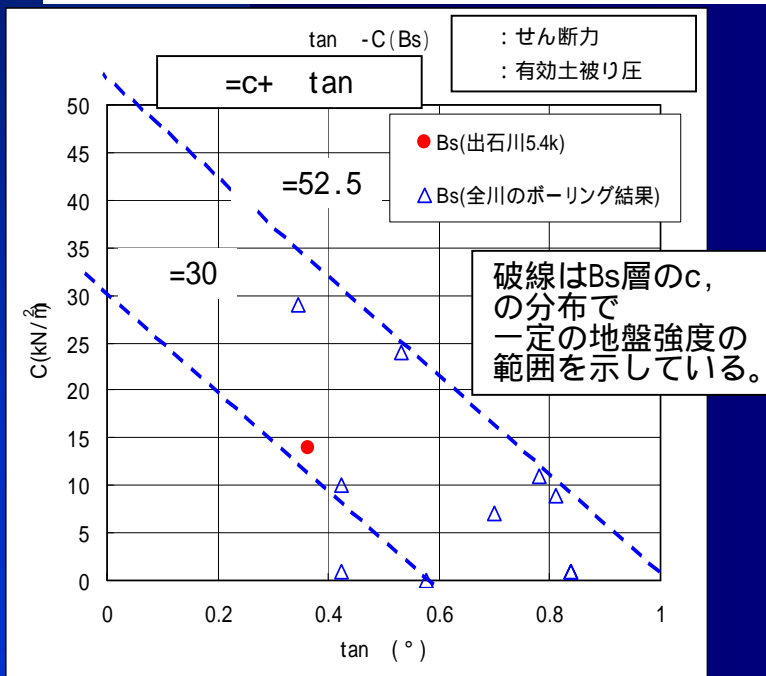
出石川左岸5.4kの土質性状

出石川左岸5.4kの堤体材料Bsは、
c、 の強度定数を有している。

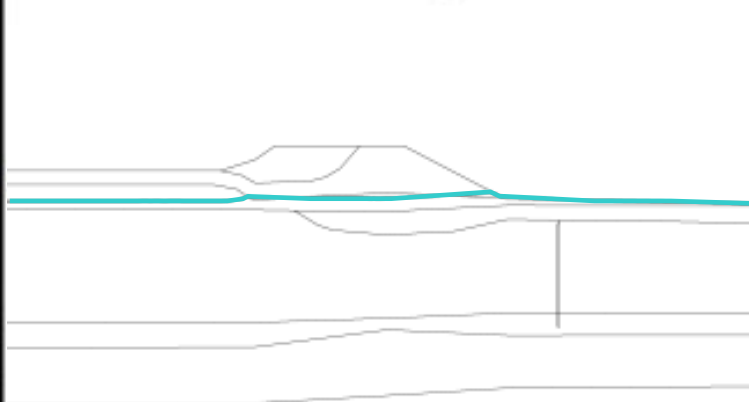
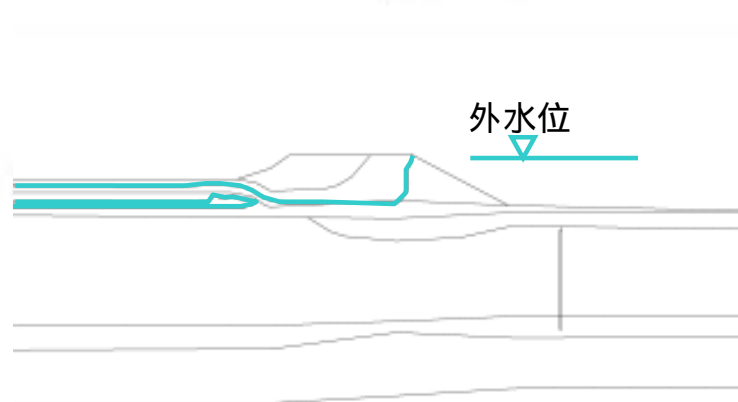
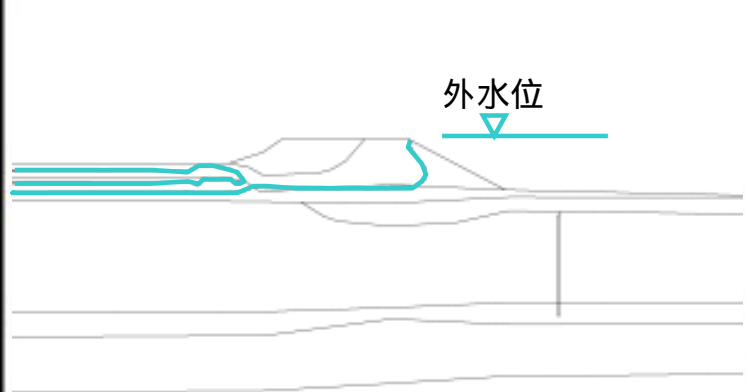
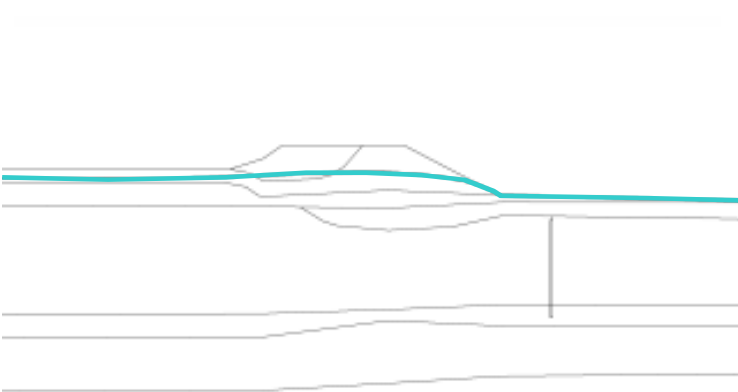
浸潤面図

局所動水勾配 鉛直: $-0.28 < 0.50$ OK 水平: $0.10 < 0.50$ OK (438.84時間)

① 426.27 時間 (河川水位が初期地下水位まで上昇した時点)

③ 438.84 時間 (河川水位が堤防天端高より降下し始める時点)

② 435.68 時間 (河川水位が堤防天端高まで上昇した時点)

④ 486.96 時間 (河川水位が初期地下水位まで低下した時点)

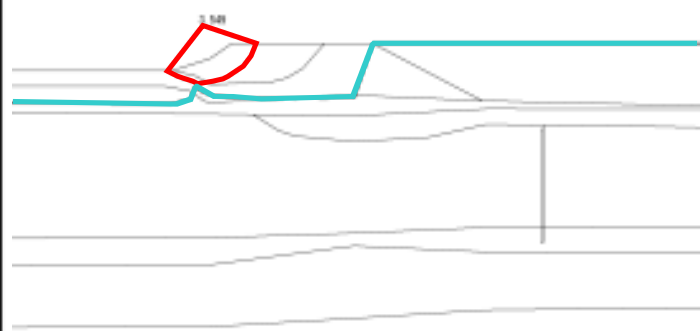
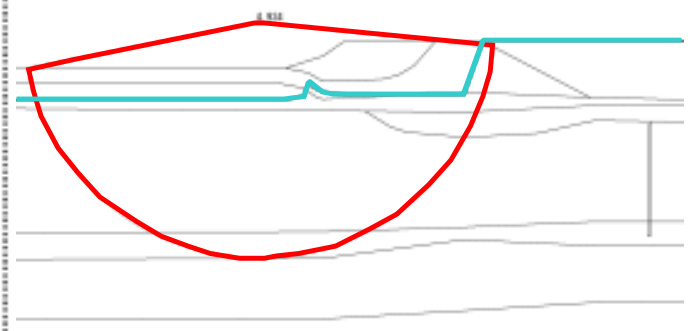
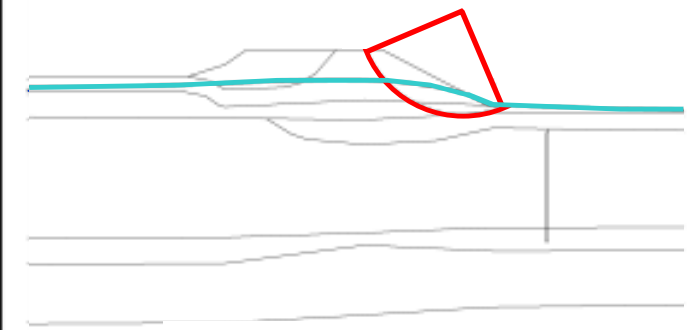
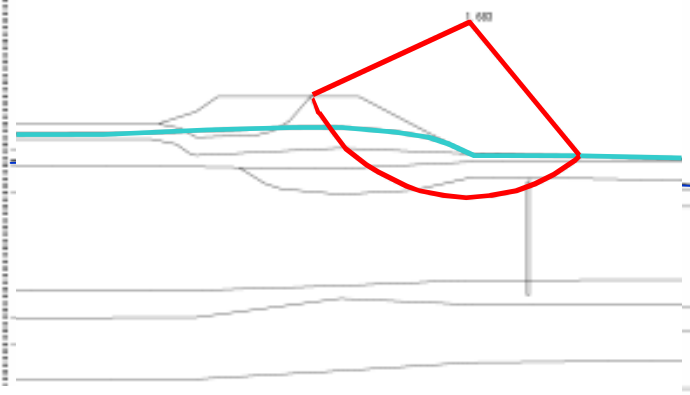
安定計算結果図

裏のり | 最小安全率 | 3.55

t= 438.84 時間
3.55 > 1.50 OK

裏のり | 最小安全率 | 4.93

t= 438.84 時間
4.93 > 1.50 OK

表のり | 最小安全率 | 1.49

t= 486.96 時間
1.49 > 1.00 OK

表のり | 最小安全率 | 1.68

t= 486.96 時間
1.68 > 1.00 OK

表のり、裏のりともに、安全率は確保されている。

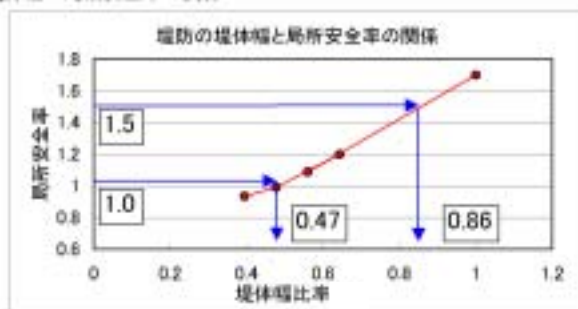
④堤体幅と局所安全率の関係

堤体の形状は、表のり側の天端(1m)を固定し、その位置から裏のり側の法尻の位置を変化させて繰り返し計算した。

安全率と堤体幅(表のりと裏のりの法尻の距離)の関係(上図に示す)から堤体幅の減少に伴って安全率が徐々に低下し、堤体幅比率0.86の状態ではFs<1.5の状態に達す。

注) 堤体幅比率=残存堤体幅/崩壊前の堤体幅

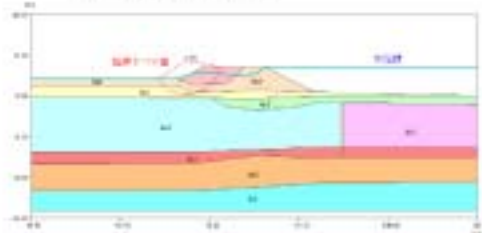
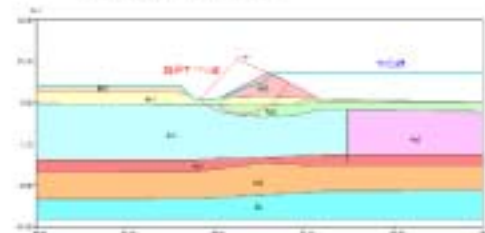
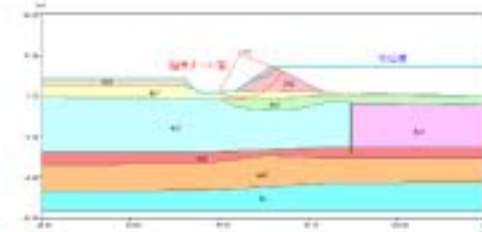
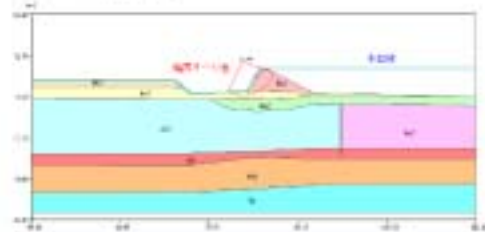
⑤斜面安定計算結果

①堤体幅24.12m(堤体崩壊前)
局所安全率Fs=1.700

②堤体幅15.51m(表のり天端直下+8m)
局所安全率Fs=1.199

③堤体幅13.51m(表のり天端直下+6m)
局所安全率Fs=1.089

④堤体幅11.51m(表のり天端直下+4m)
局所安全率Fs=0.991

⑤堤体幅9.51m(表のり天端直下+2m)
局所安全率Fs=0.935
