『円山川流域の概要』

平成15年3月8日

1 . 流域の概要

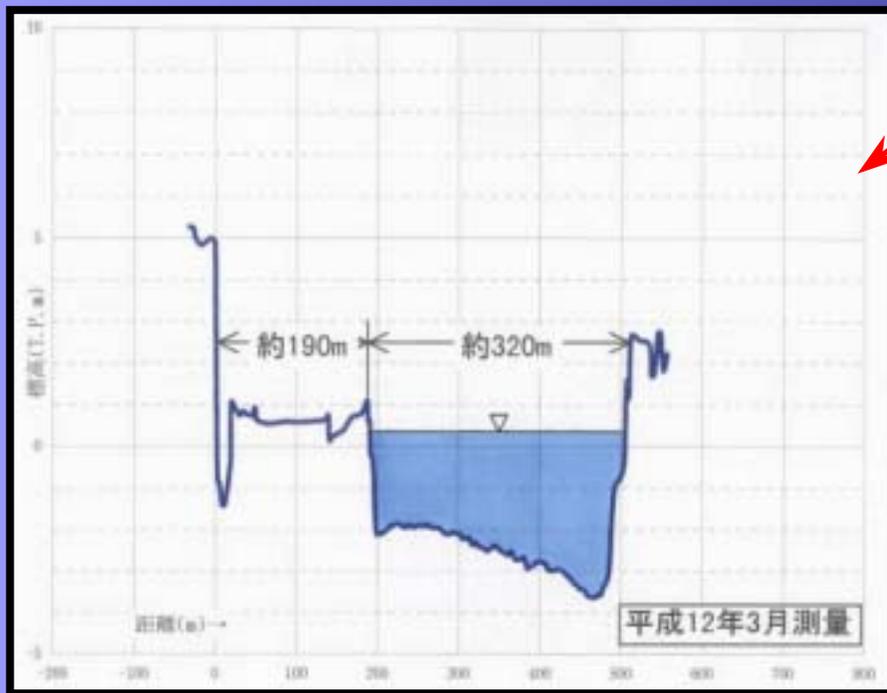
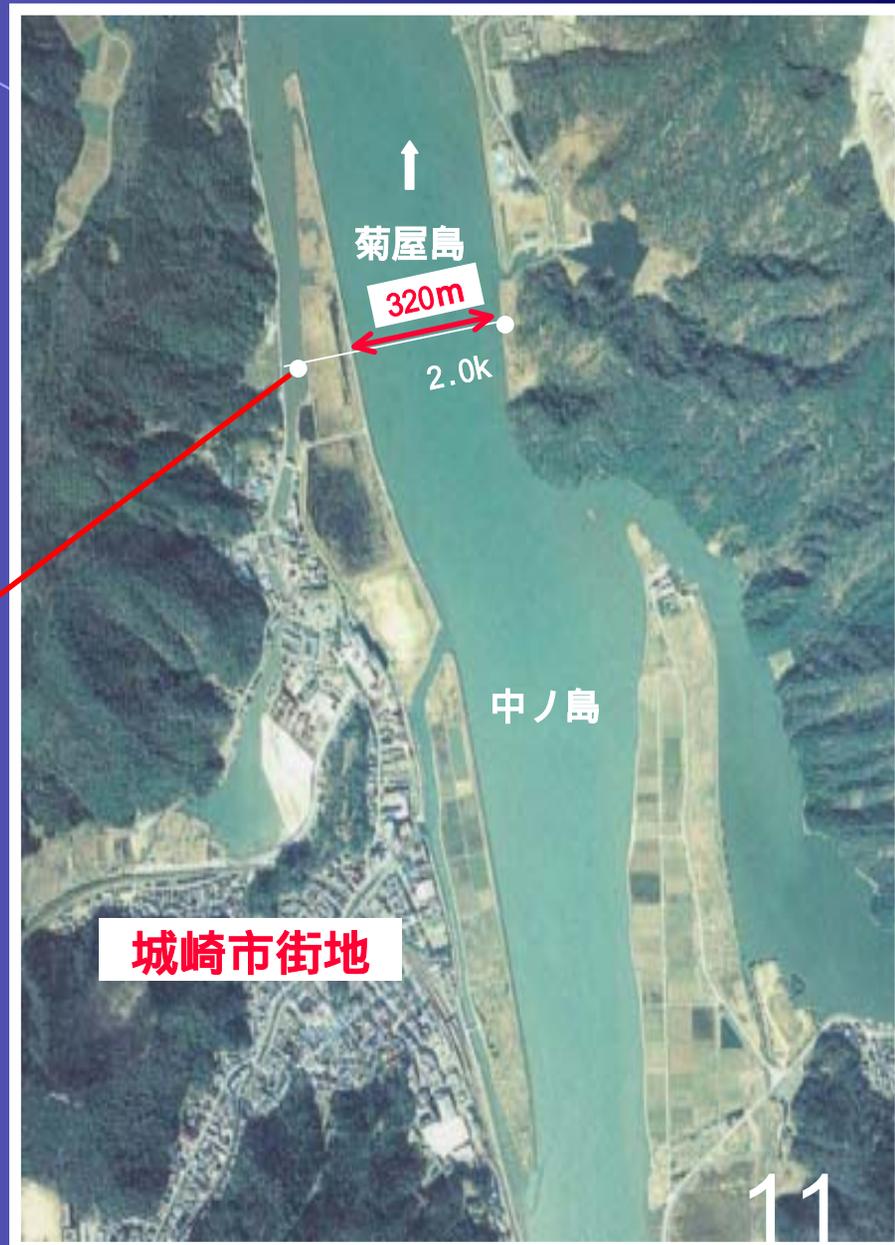
円山川 2.0k

円山川の大きさ(河口部・城崎付近)

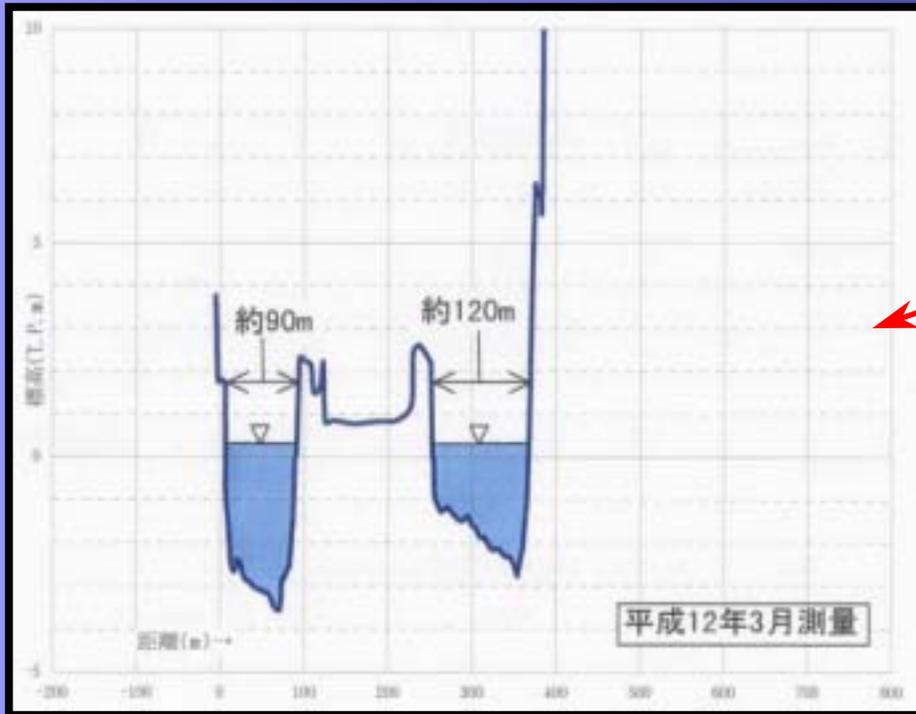
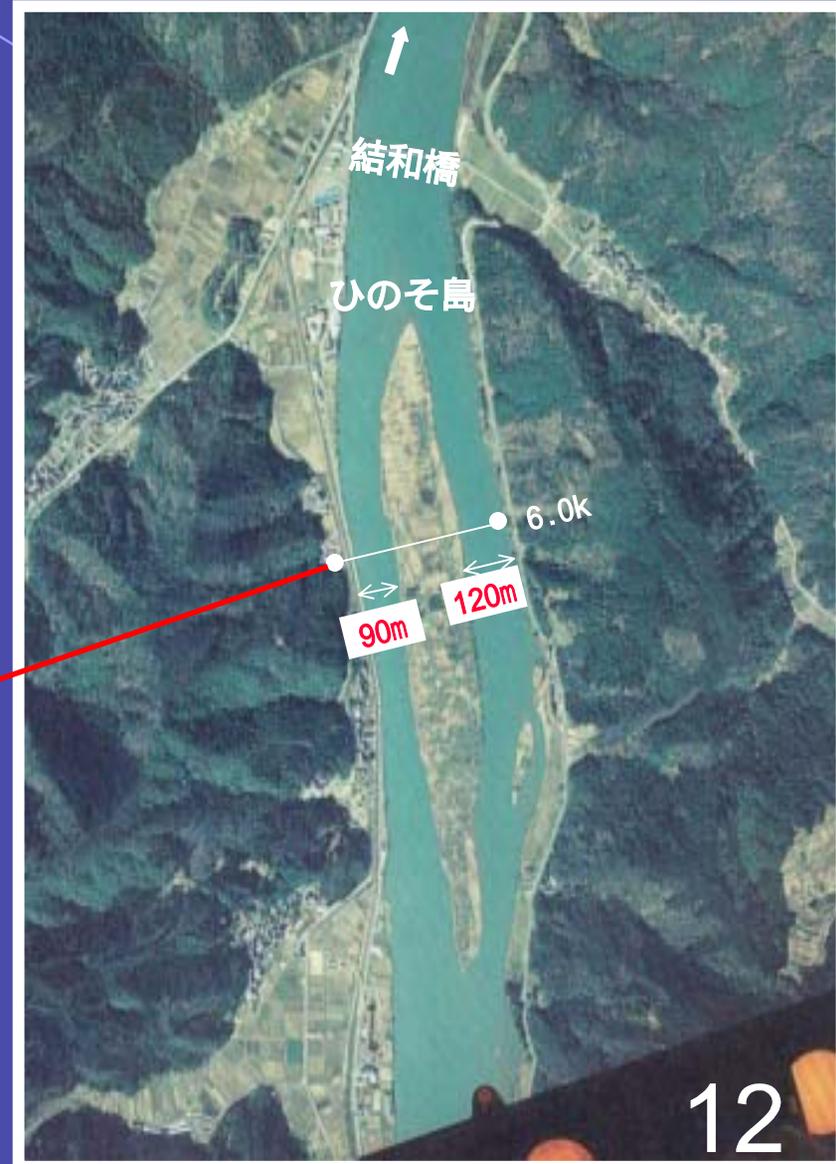
円山川 6.0k

円山川の大きさ(下流部:ひのそ島付近)

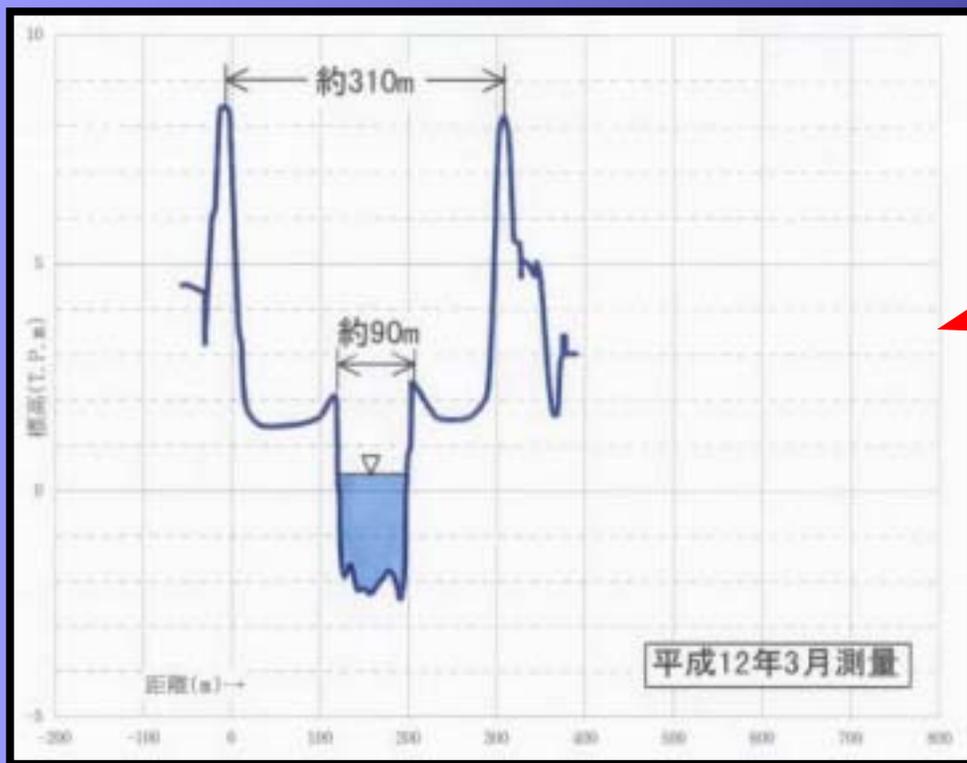
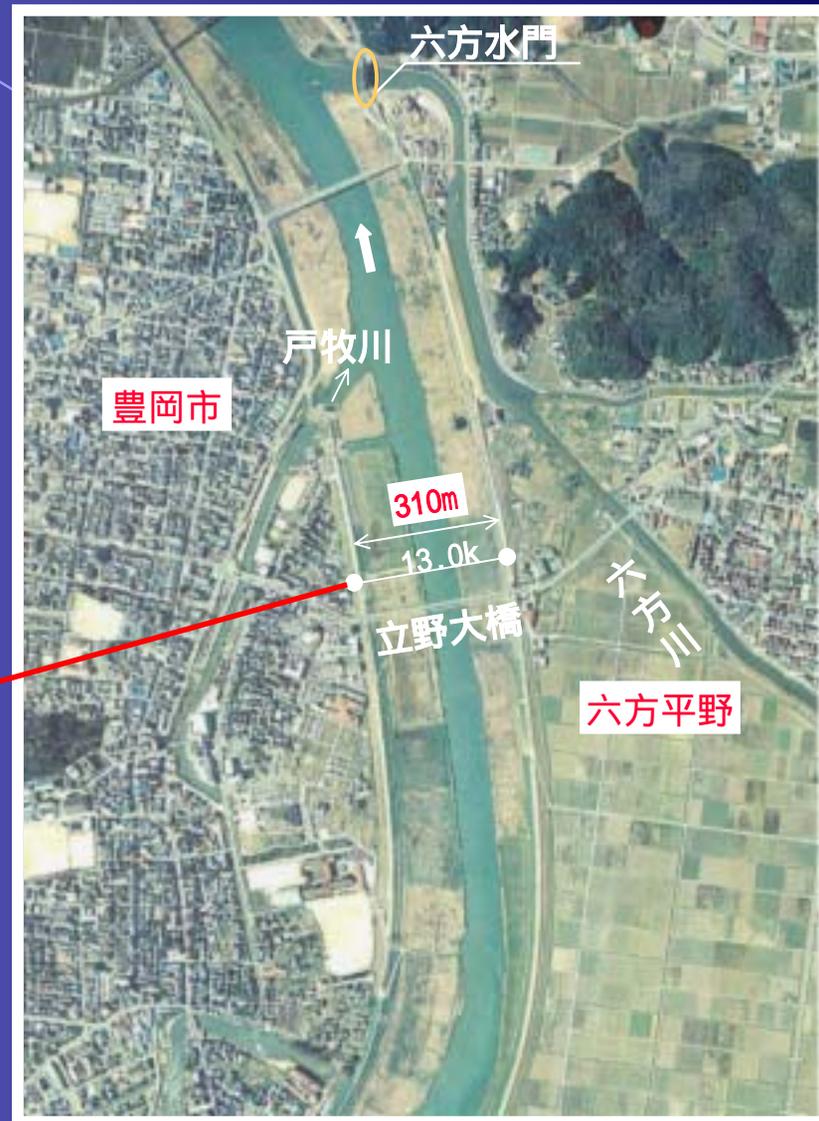
円山川 13.0k

円山川の大きさ(中流部:立野大橋付近)

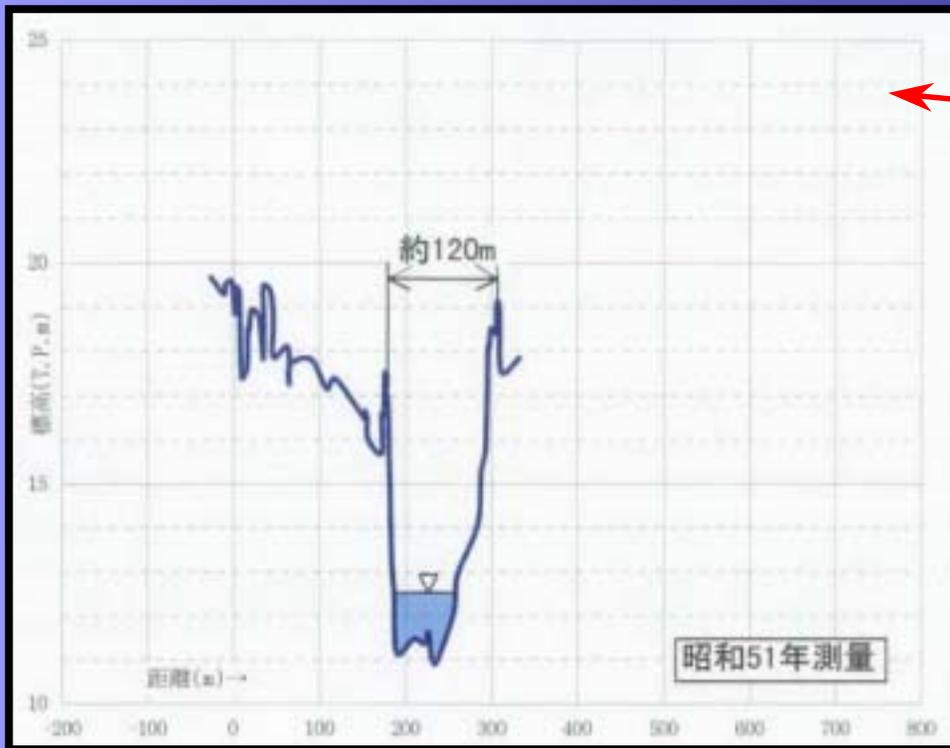
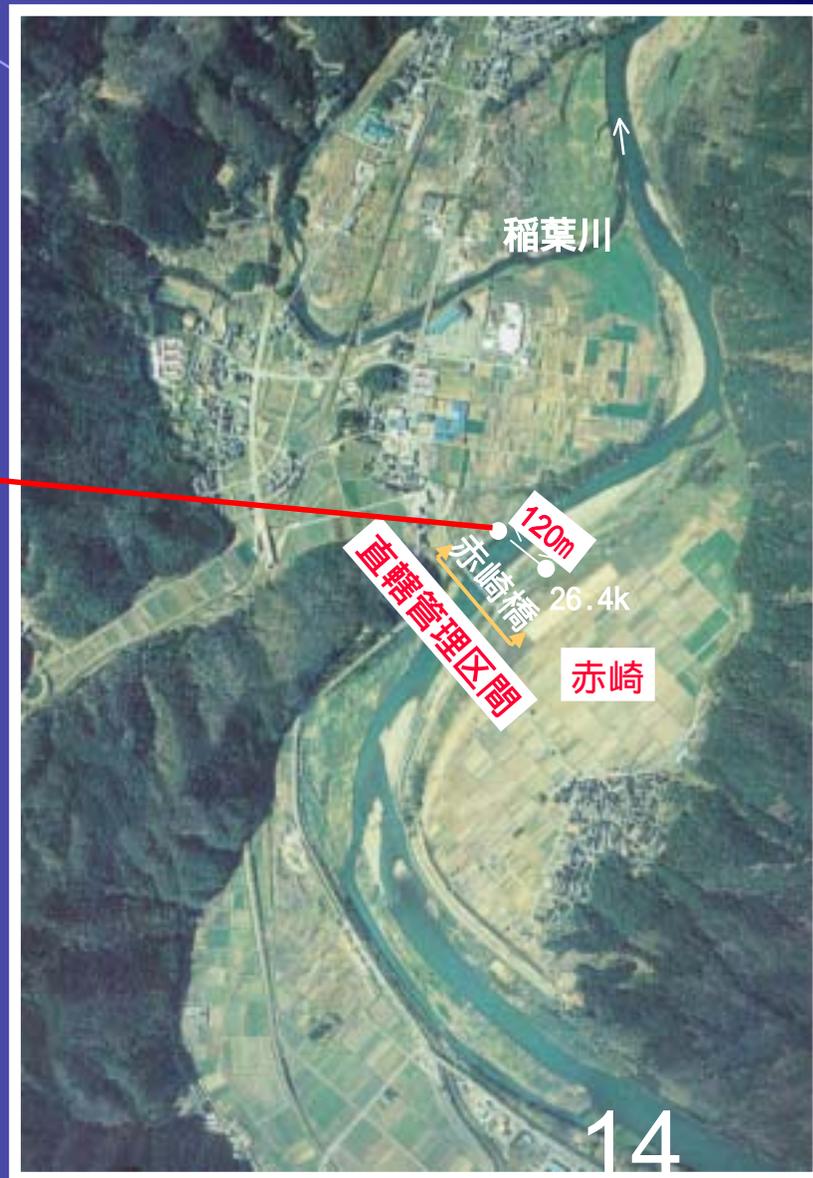
円山川 26.4k

円山川の大きさ(上流部:赤崎付近)

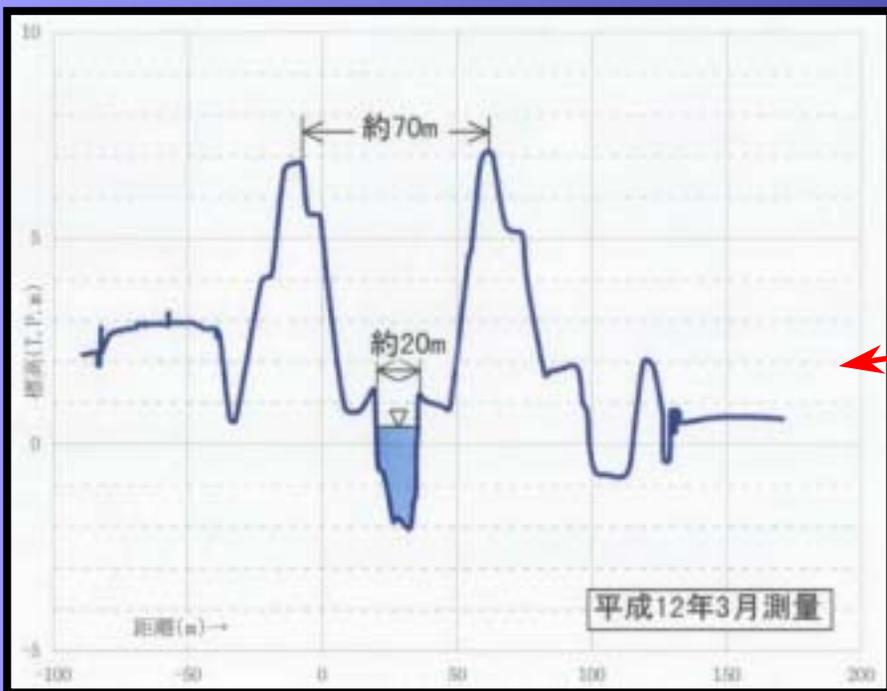
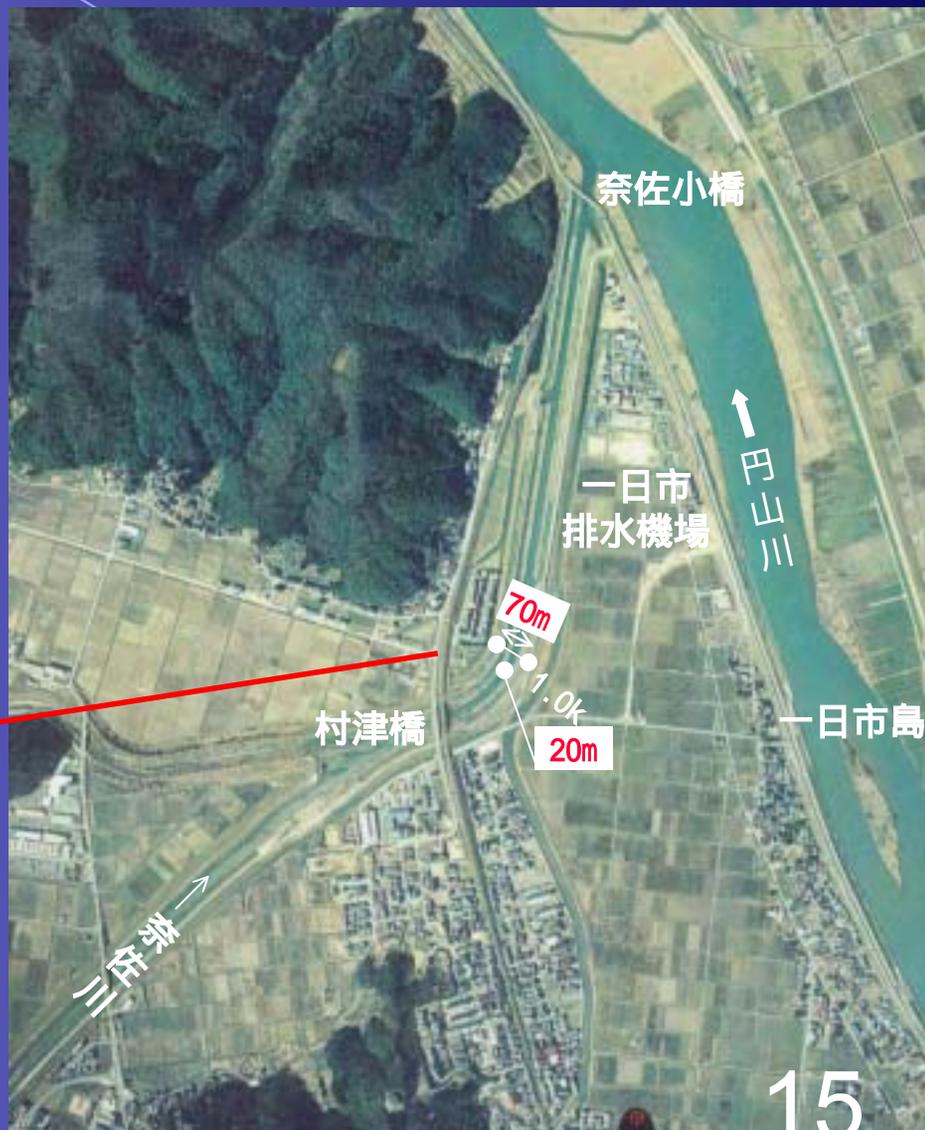
奈佐川 1.0k

奈佐川の大きさ(福田地区付近)

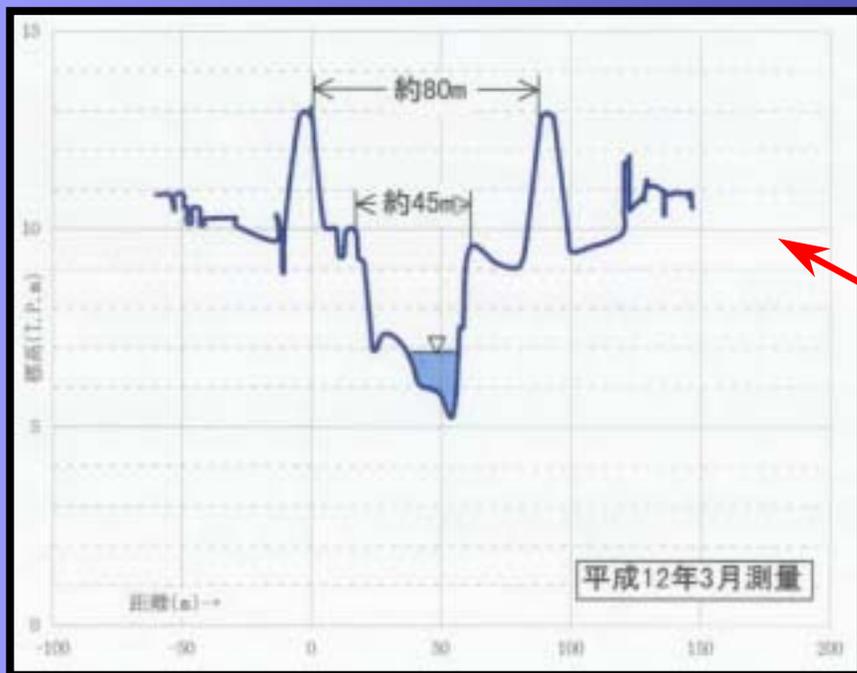
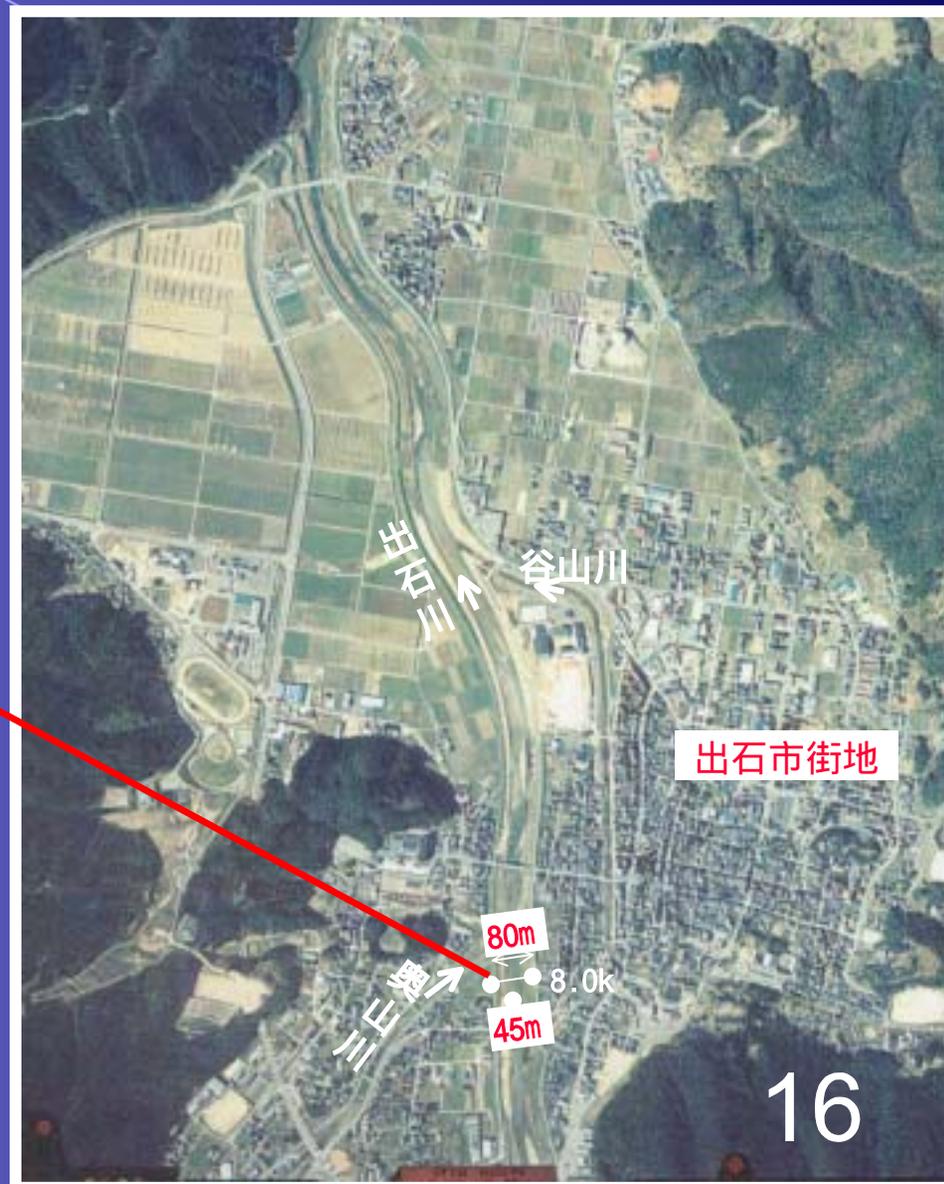
出石川 8.0k

出石川の大きさ(弘原付近)

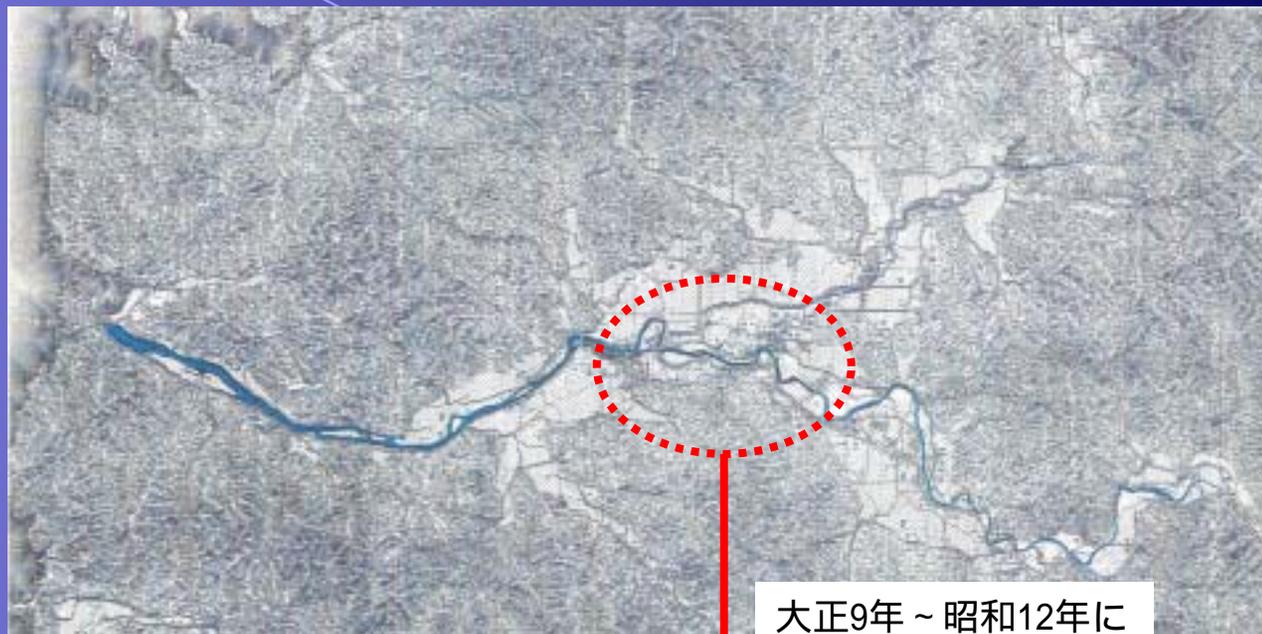
明治45年当時

今と昔の円山川

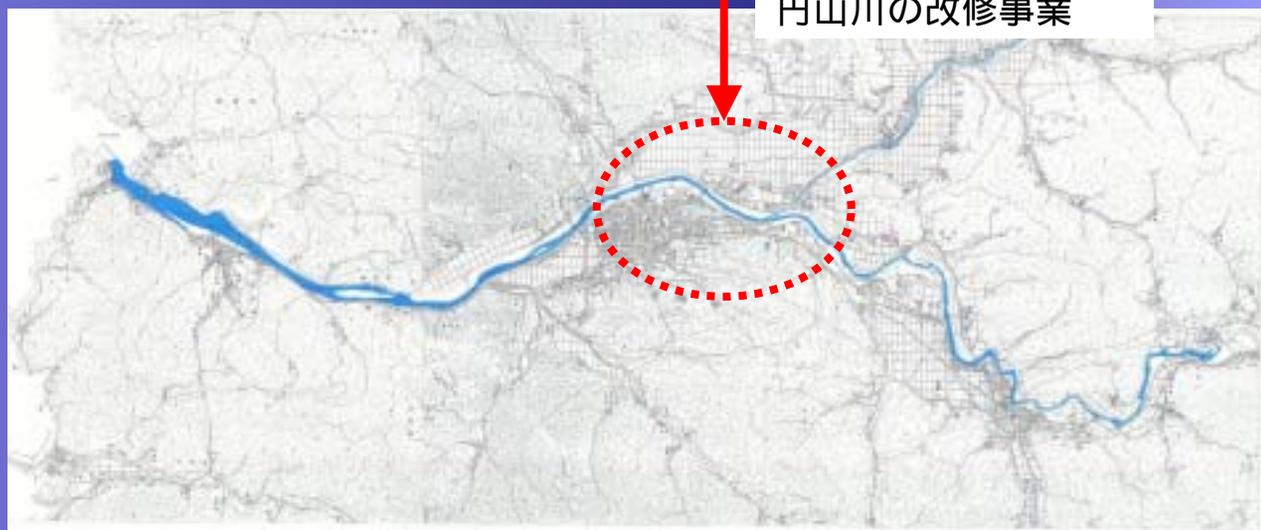
平成7年時点

大正9年～昭和12年に
円山川の改修事業

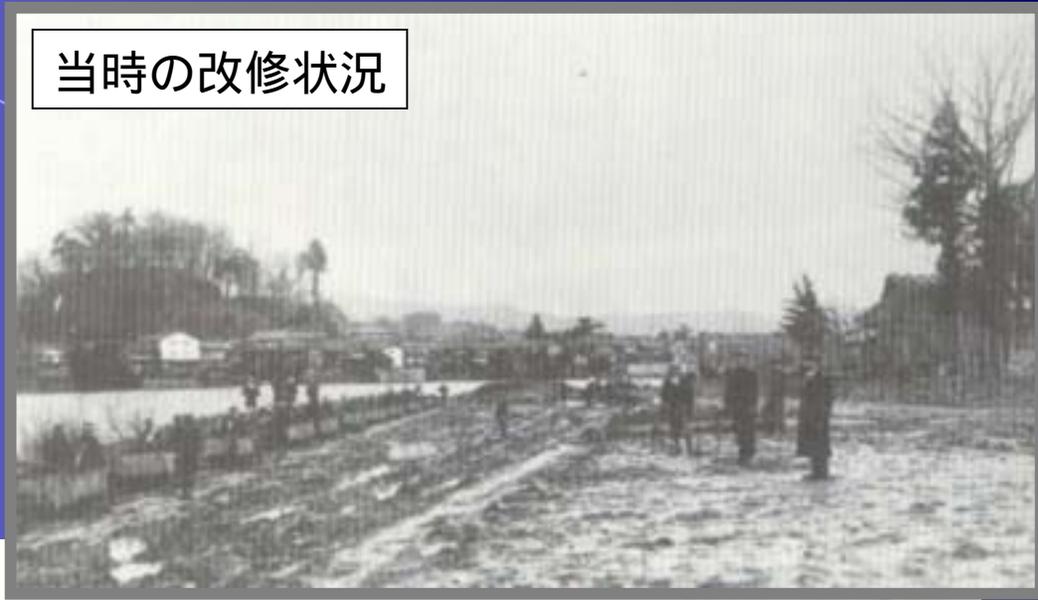
大正時代の 改修計画図

当時の改修状況

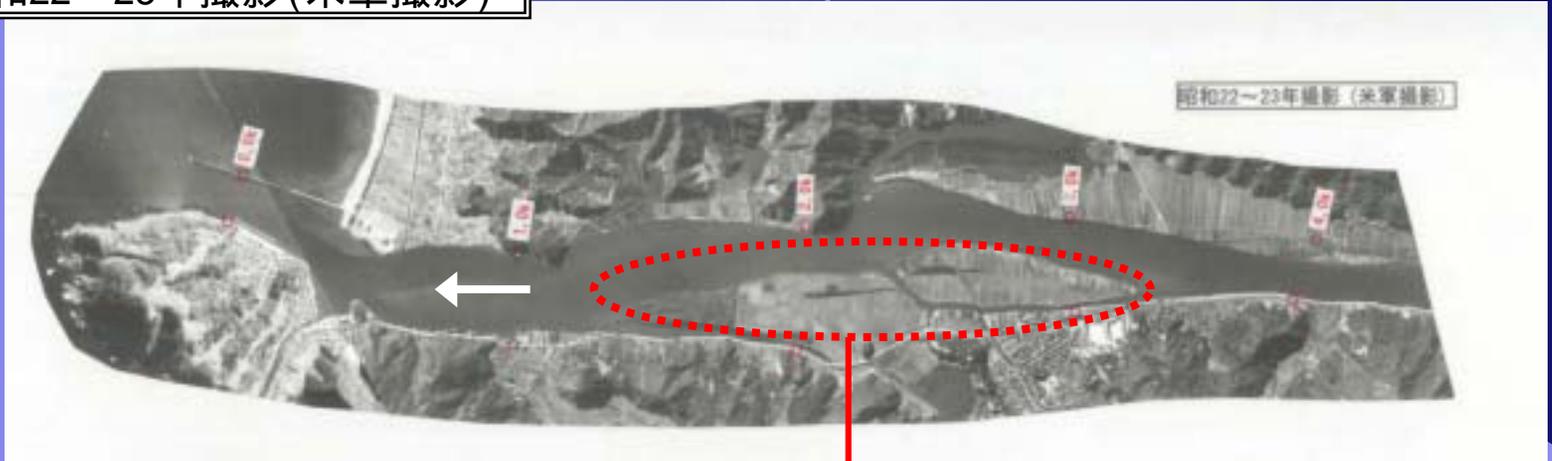
昭和22～23年撮影(米軍撮影)

航空写真による経年変化(城崎付近)

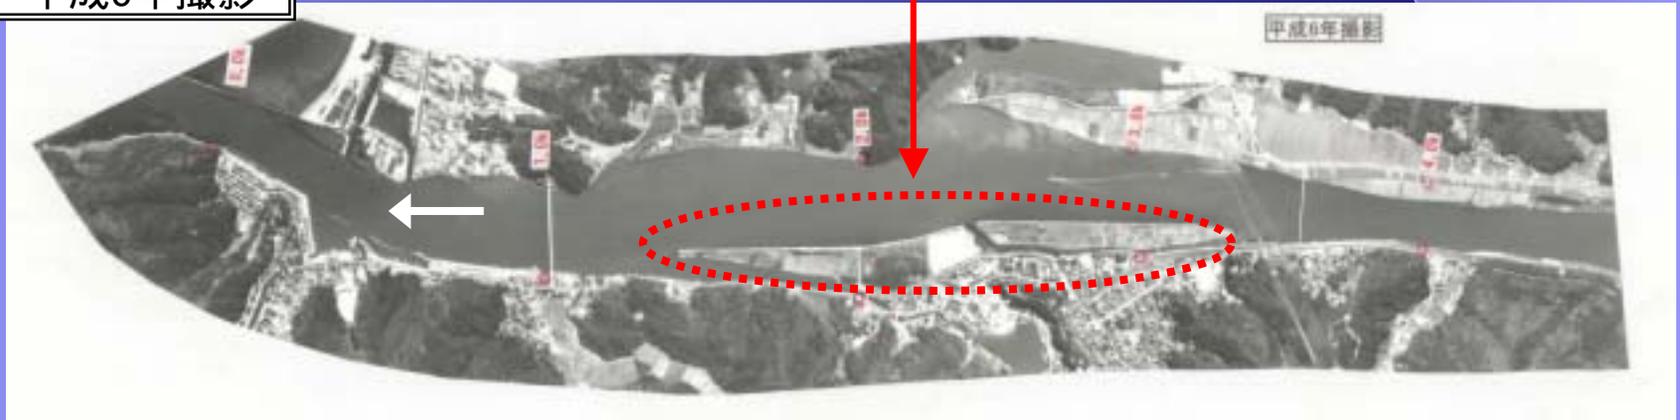
平成6年撮影

菊屋島・中ノ島の掘削

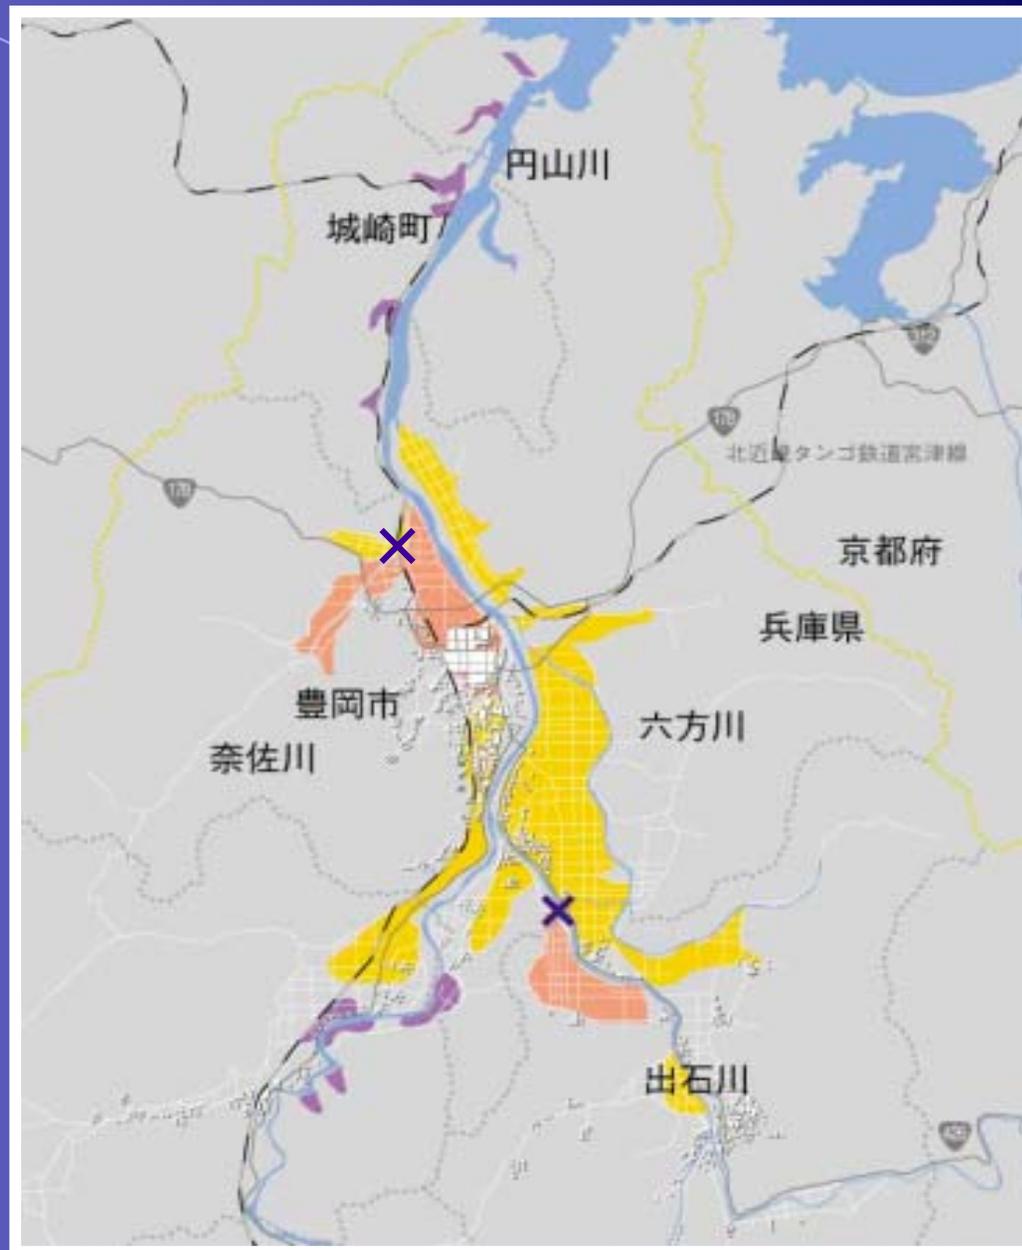
昭和34年9月 洪水実績

被害状況

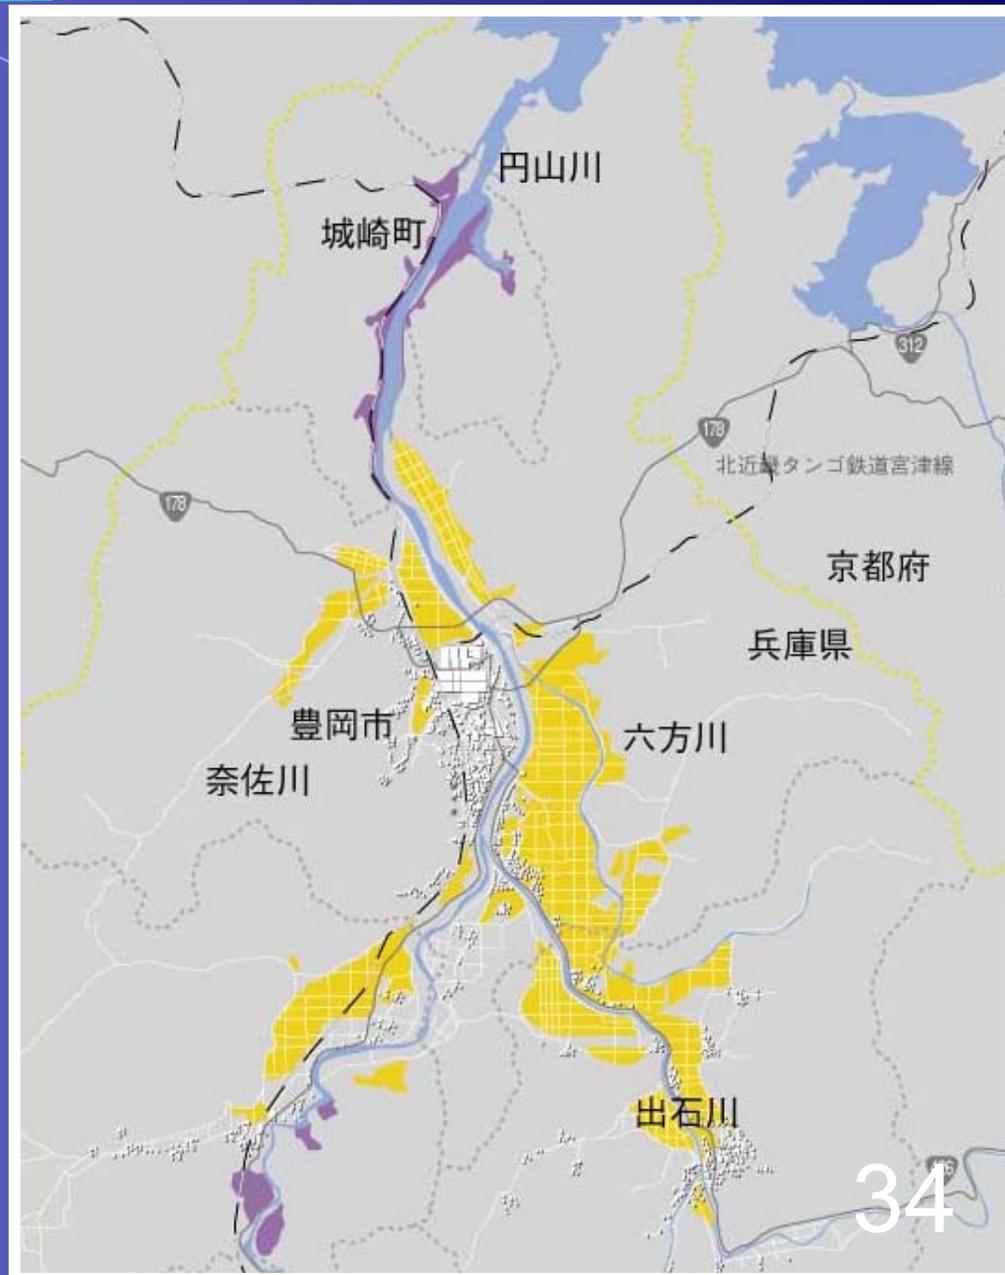
平成2年9月洪水実績

| 浸水図 ● | 浸水 |

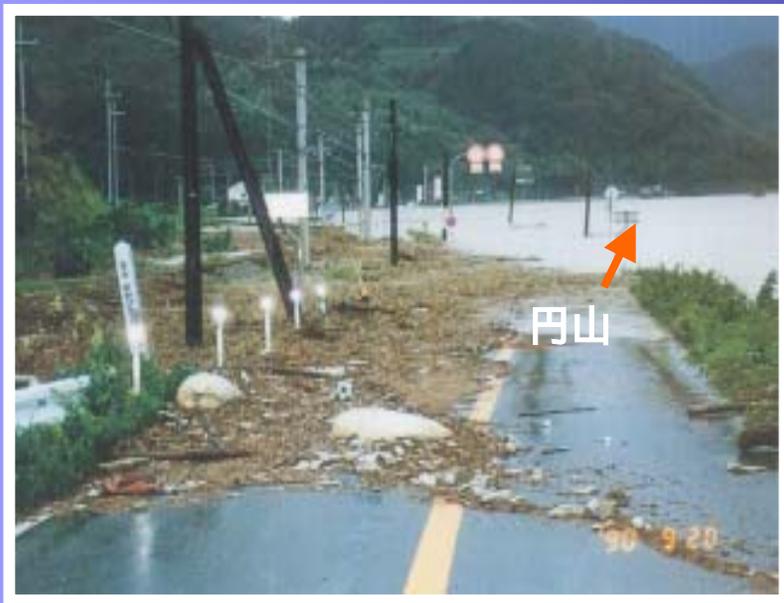
円山川の築堤状況

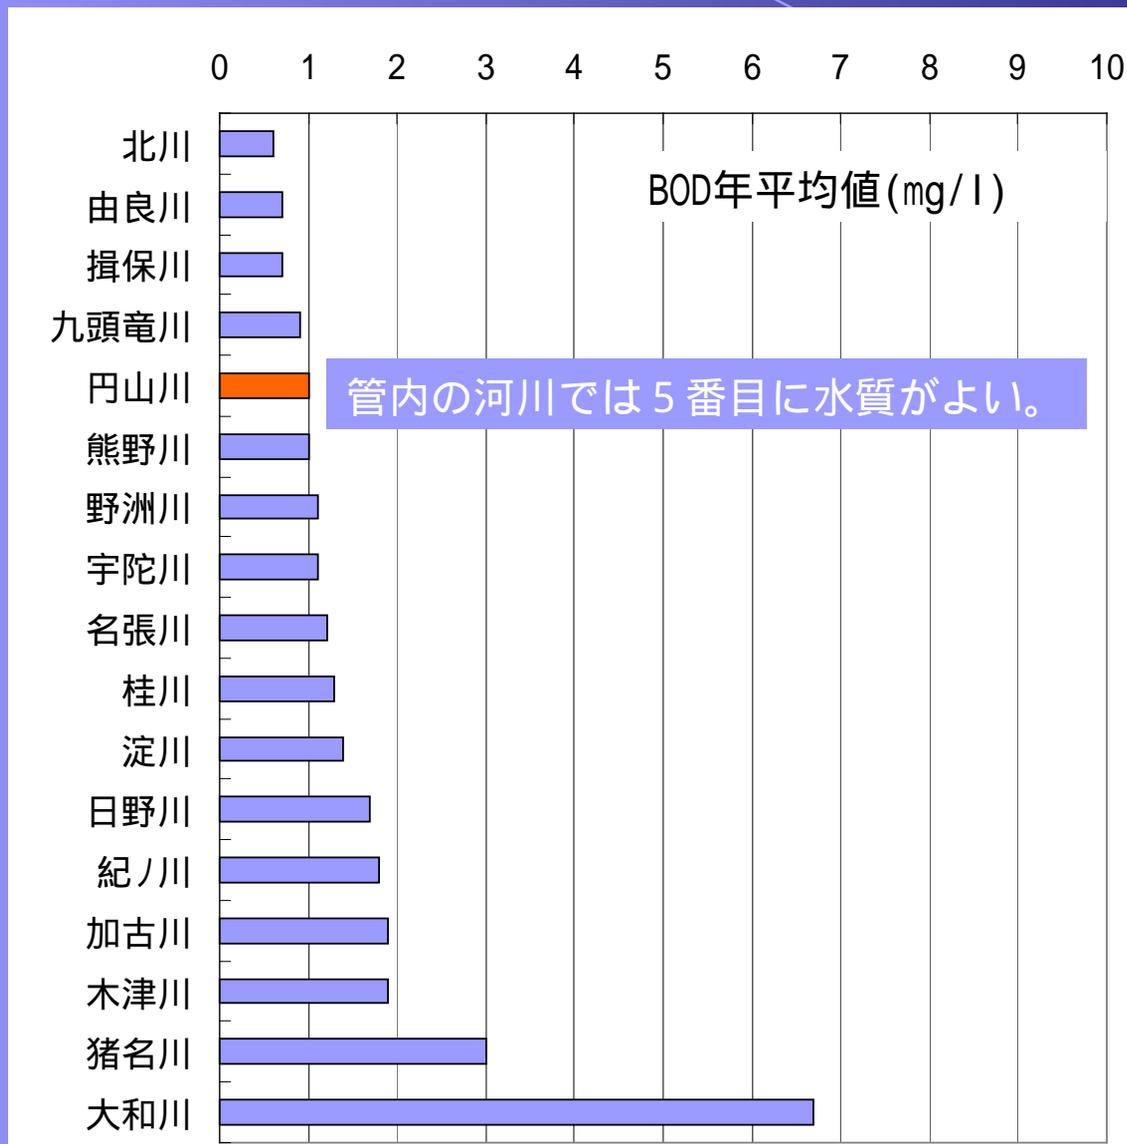
近畿地方整備局内の水質ランキング
