# 円山川水系自然再生推進委員会

## 第4回委員会議事次第

日 時 : 平成21年3月17日(火) 13:30~16:30  
場 所 : ビジネスイン豊岡 2階 大ルーム

# 下鶴井地区の再生計画について

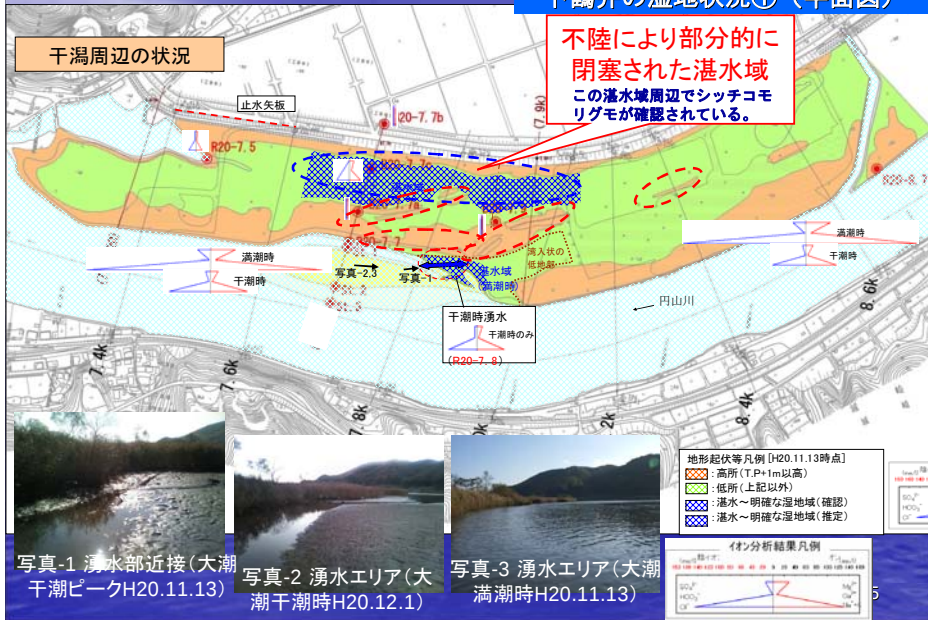
下鶴井の湿地状況①(平面図)

## 2. 下鶴井地区の環境(2.2.地形・湧水調査)

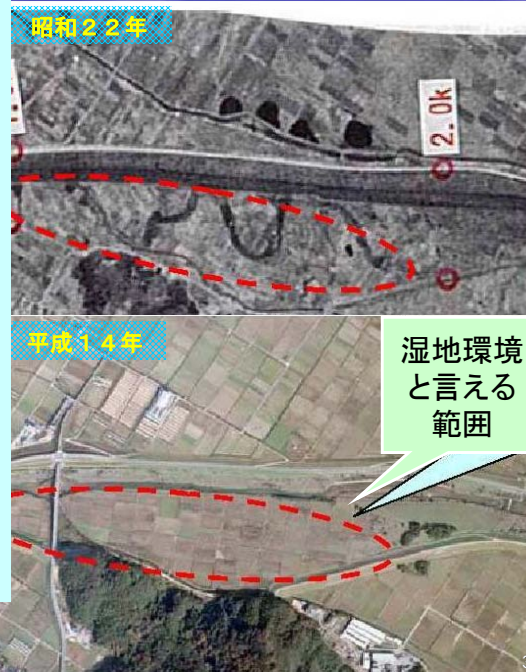
## (2)加陽地区の変遷

- 昭和22年ころは、蛇行する旧河道が存在。
- その後旧河道が埋められ水田として利用。
- 現在、水田の一部をビオトープとして利用。
- このように、加陽地区には旧来から**広義の湿地環境**が存在。

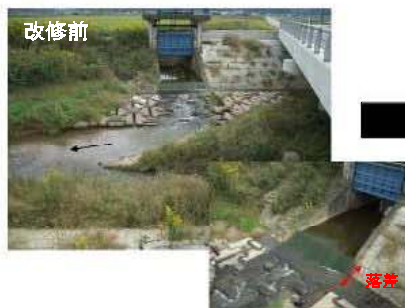
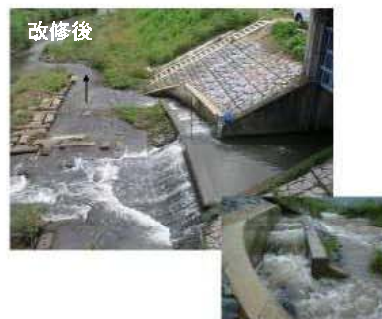
### 6-1. 長田樋門

整備内容: 傾斜隔壁型階段式魚道

改修前は落差が約60cmあり、魚介類が移動できる状態とは言い難かった。調査時は流量が多かったため、剥離流や気泡の発生がみられたが、魚介類の遡上は確認できたことから、段差解消効果はあるものと考えられる。

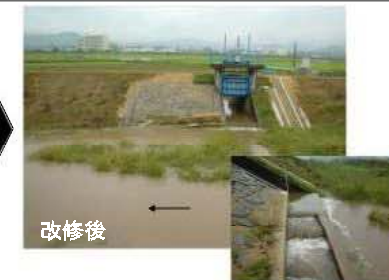
### 6-3. 14号樋門

整備内容: 傾斜隔壁型階段式魚道

改修前は増水時でも落差が約40cmあるため、魚介類が移動できる状態とは言い難かった。調査時は流量が多く、剥離流や気泡が確認されたが、流量の低下に伴い解消すると思われる。魚道により、対象種の遡上も見られたことから、段差解消効果はあると考えられる。
