# 円山川水系自然再生推進委員会

## 第7回委員会議事次第

日 時 : 平成23年3月7日(月) 13:30~16:30  
場 所 : 豊岡市民会館 4階 大会議室

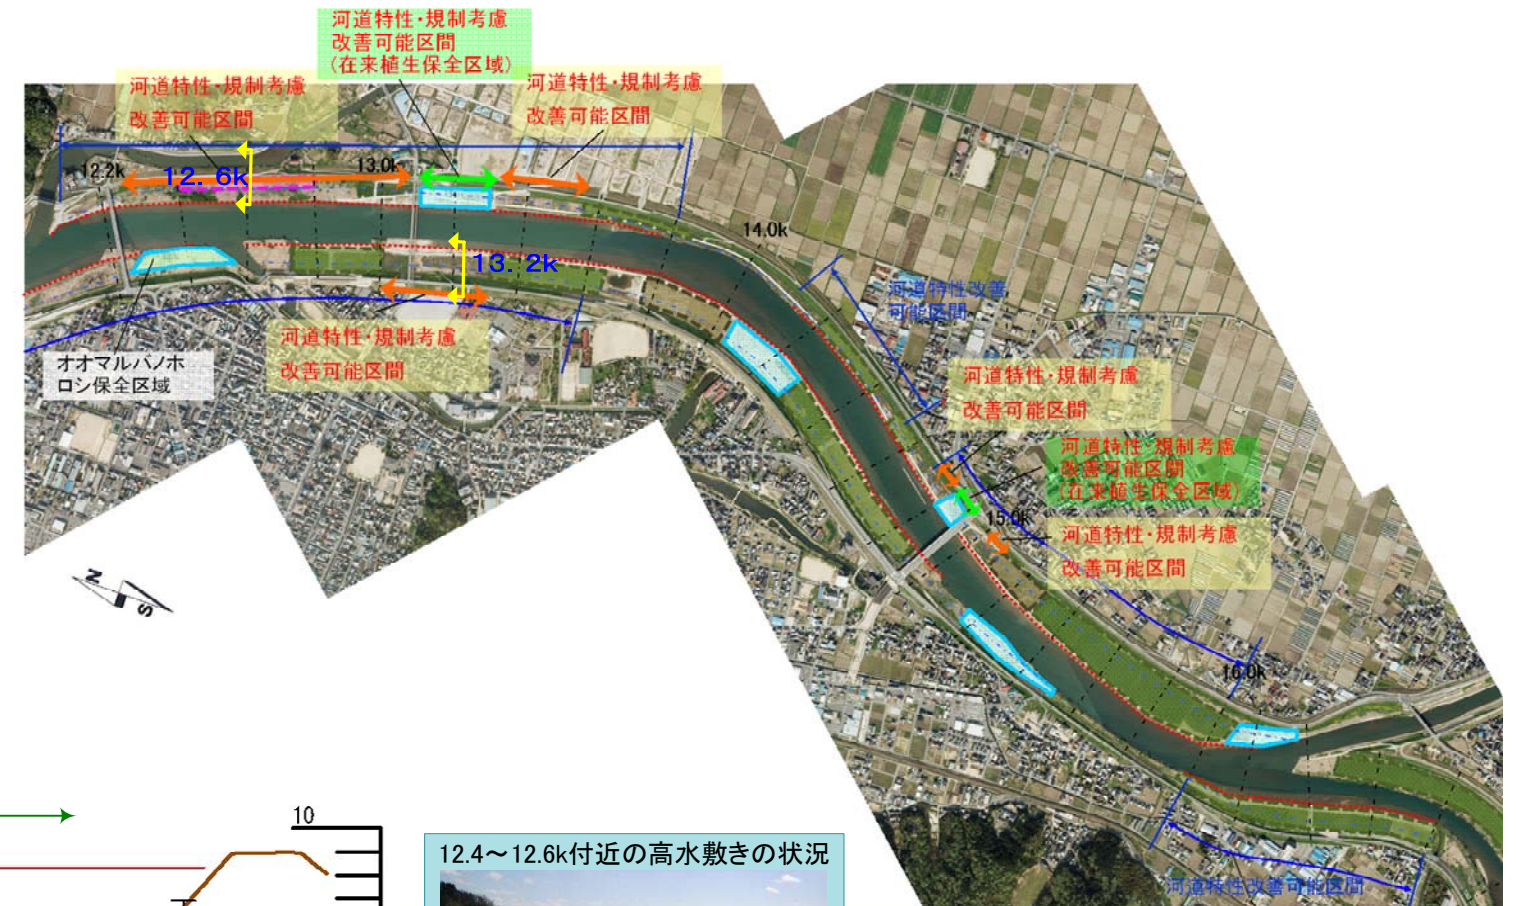
### 3. 河岸湿地改善箇所の抽出 【(4) 基本形状の検討】

□前項で区間ごとに設定した改善手法について、代表箇所における改善策の基本形状を検討した。

- ①河岸の緩勾配化による遷移帯の創出
  - ・植生繁茂領域および満潮時における浅水域の拡大  
→12.6km右岸
- ②置き石を利用した半閉鎖型湿地の造成
  - ・横断型試験湿地における生物相多様化知見の反映
  - ・河岸部は、緩勾配化し遷移帯も形成  
→13.2km左岸
- ③置き石は上記手法に適宜組み合わせを検討する

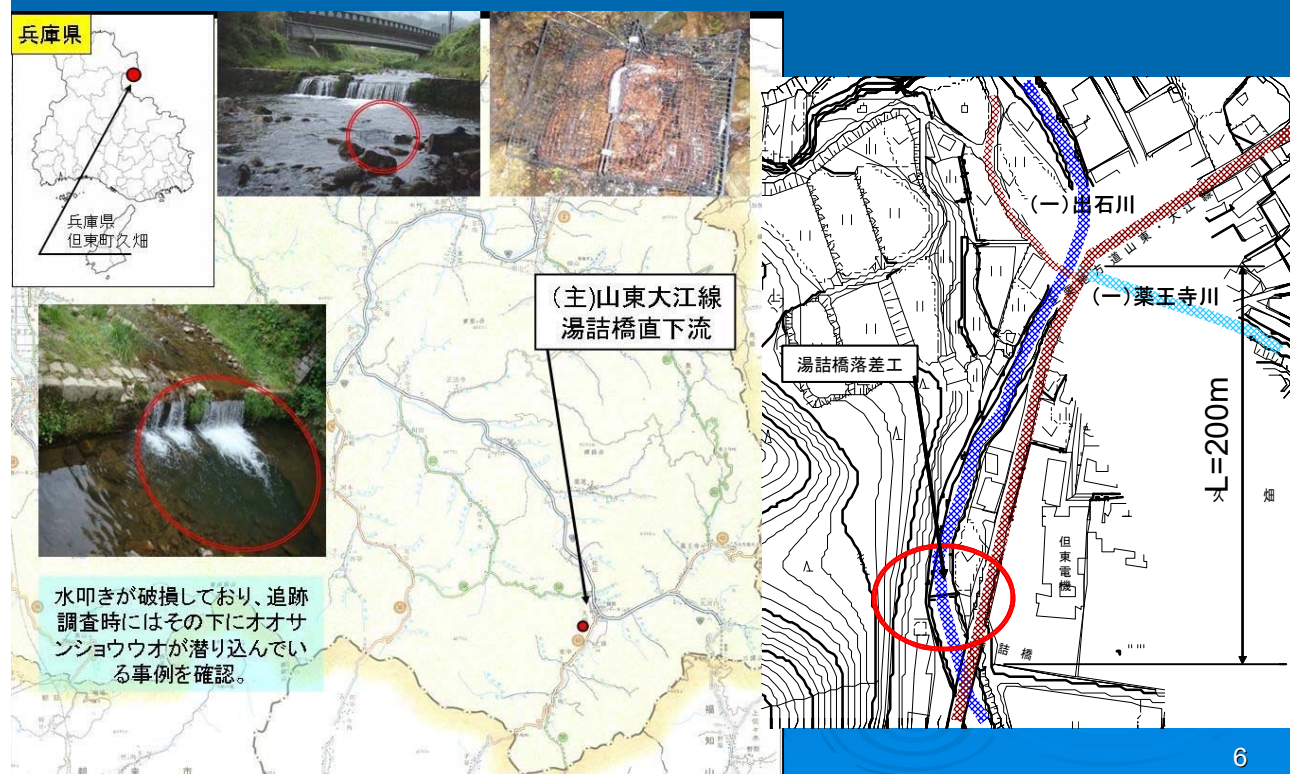
## ②出石川段差解消について (湯詰橋落差工：豊岡市但東町久畑)

- ・落差工を撤去
- ・縦断勾配を調整し、橋梁間の200mで約60cmの落差を解消する。
- ・縦断の調整により根入れが不足する箇所は、既設護岸の前面に根継ぎ工(コンクリートの小型擁壁のようなもの)を設置する。

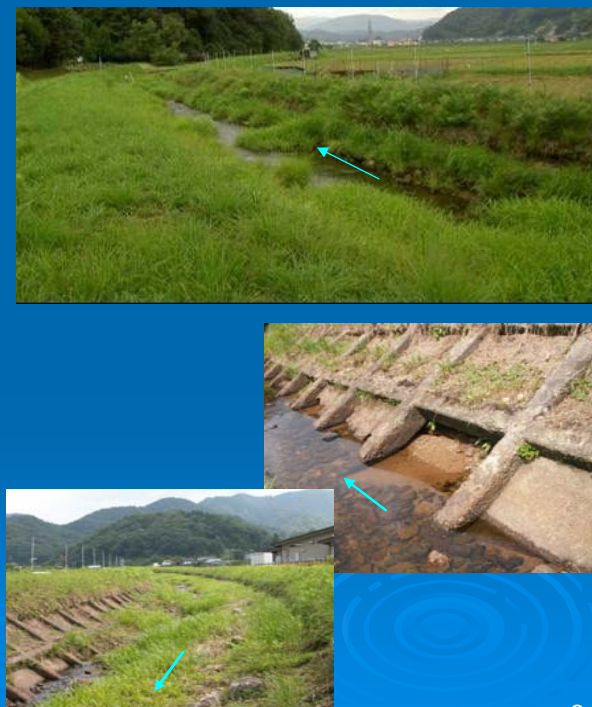
## 1. 馬路川の現況

- 現在の築堤は、概ね 1 : 1.0 程度の勾配
- 計画高水位までは、コンクリート法枠の護岸であり、枠の内側にも張コンクリートが施工されているが、護岸の老朽化に伴い、枠内側のコンクリートがあちこちで破損している。
- 左岸背後地は田及びコウノトリの郷公園駐車場であり、堤防とほぼ同等の高さを持っているのに対し、左岸側は田のみであるが、堤防よりも低い位置にある。
- 比較的流速が早く、上流域からレキ等の供給がみられ、中流～上流域の様相がみられる。
