# 円山川水系自然再生推進委員会

## 第9回委員会議事次第

# 加陽地区の段階施工計画について

# 本川上流区間の礫河原について

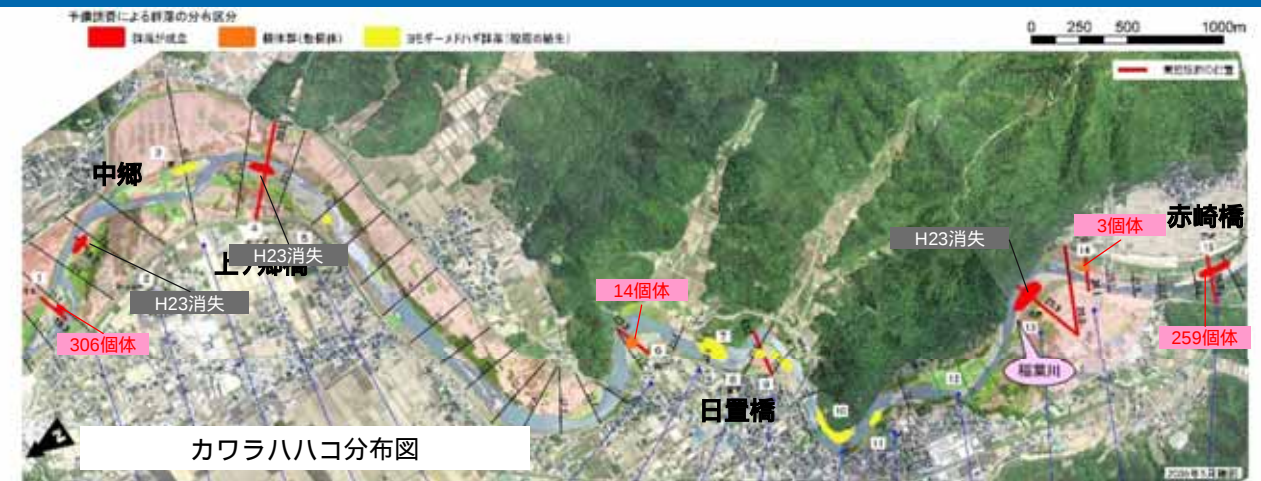
## (2) 出水とカワラハハコの消長

- 既往調査地点15地点の中で、平成23年度調査でもカワラハハコが確認された地点は4地点であった。
- 平成23年度は平成22年度に比べ、3箇所消失し、個体数が増加した地区は中郷のみであった。

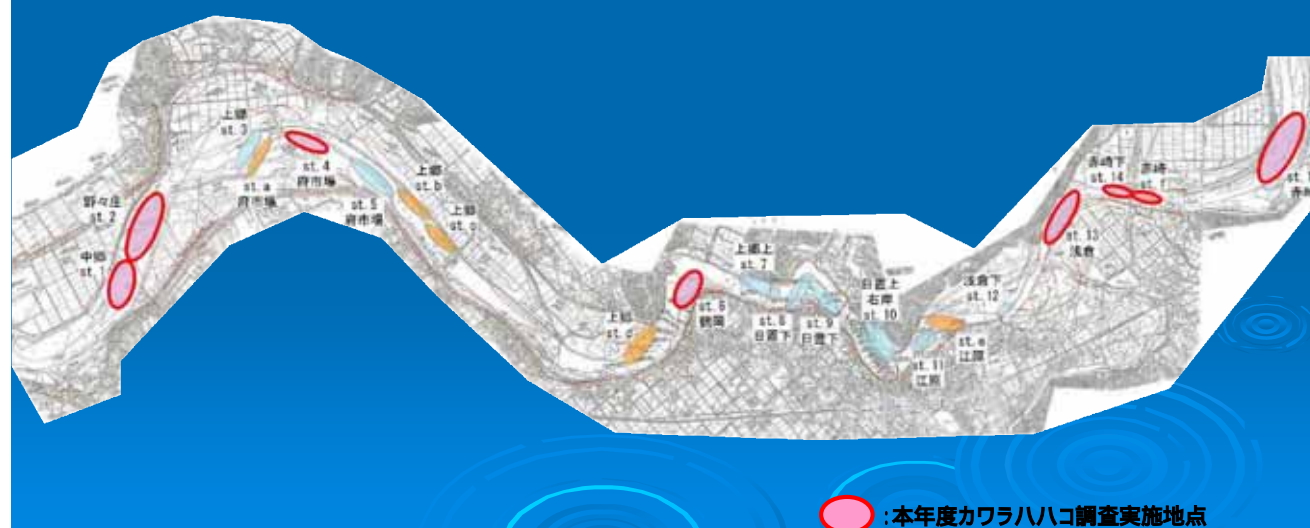
### (2) 礫河原の変化の確認地点

今年度カワラハハコの調査を実施した地点について、生息環境(物理環境)を写真及び横断図の変遷により整理した。
