# 円山川水系自然再生推進委員会

## 第 1 1 回委員会議事次第

日 時 : 平成 2 5 年 3 月 1 4 日 ( 木 ) 13:30 ~ 16:30

# 「円山川水系自然再生推進委員会」規約（案）

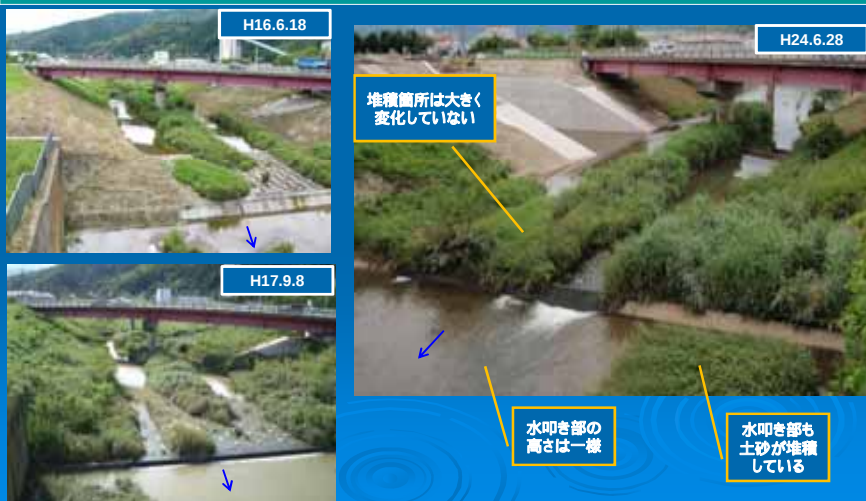
## 2 . 八代水門 ( 上流の土砂堆積の変遷と流況変化 )

- ・土砂の堆積・草本の繁茂が多くなっているが、堆積箇所は経年的に大きく変化していない。
- ・草本の他にヤナギの侵入もみられる。
- ・水叩き部の高さも一様で、土砂堆積により低水路が確保されているが、水量が少ないときは薄流となる。
- ・＜参考＞放水路のため、流量の変動がある。下記の通り、ほとんど水が無いときもある。

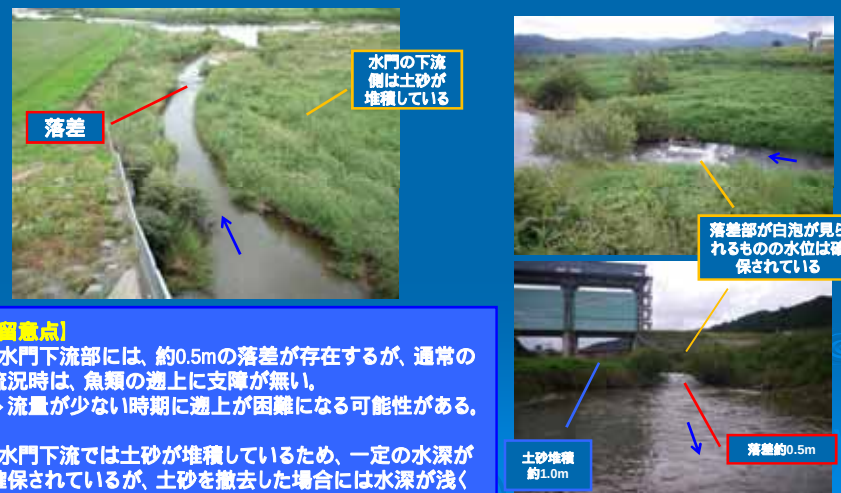
## 2 . 八代水門 ( 下流の現状 )

- ・水門下流部は、土砂の堆積が顕著である。(おおよそ1m)
- ・水門と本川の接続部は、約0.5mの水位差が生じている。
- ・落差部は白泡が見られるものの、魚類が遡上するための水位は、十分確保されていた。

- ・水門下流部には、約0.5mの落差が存在するが、通常の流況時は、魚類の遡上に支障が無い。
- 流量が少ない時期に遡上が困難になる可能性がある。

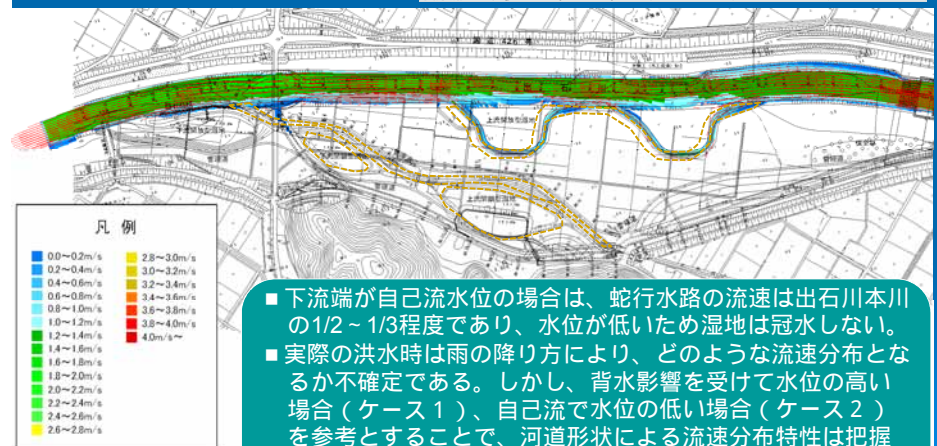
- 下流端が自己流水位の場合は、蛇行水路の流速は出石川本川の1/2~1/3程度であり、水位が低いいため湿地は冠水しない。
- 実際の洪水時は雨の降り方により、どのような流速分布となるか不確定である。しかし、背水影響を受けて水位の高い場合(ケース1)、自己流で水位の低い場合(ケース2)を参考とすることで、河道形状による流速分布特性は把握できる。

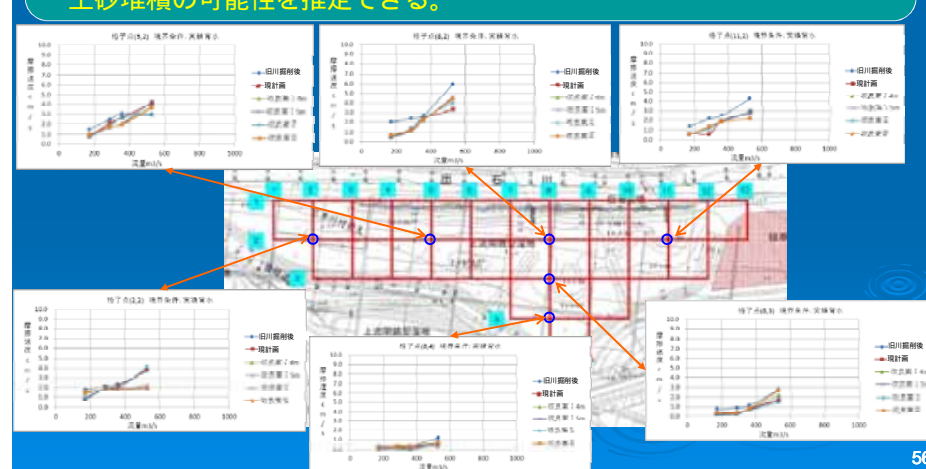
<水理特性> 代表地点において流量～摩擦速度の関係を見ると、旧川掘削後よりほとんどの流量規模で低下する傾向となる。

<堆積の可能性> 摩擦速度の低下は土砂を掃流する力の低下なることから、土砂堆積の可能性を推定できる。

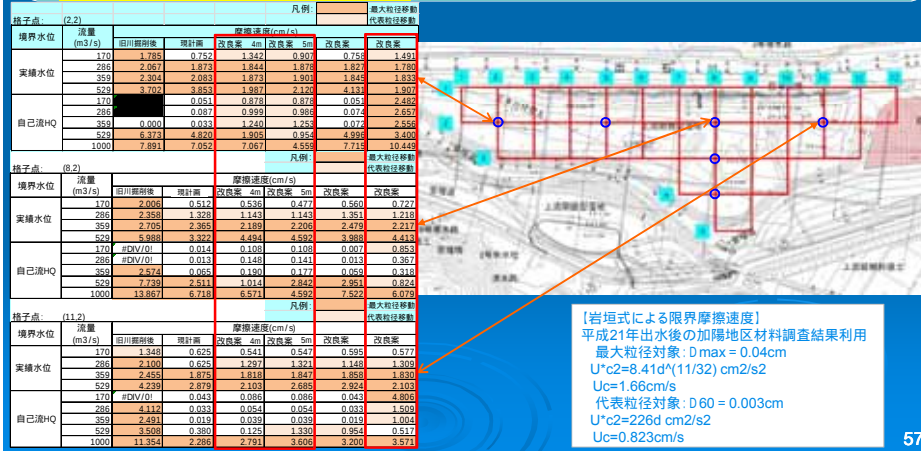
<評価指標> 代表点の土砂が移動する限界摩擦速度確保状況（堆積しにくさ）により、改良案を比較する。河床材料はH.21出水時の堆積砂を参考とした。

<改良案比較> 改良案（背割堤上流部開放）は、開放型湿地内へ中小規模出水時にも通水することで限界摩擦速度を確保しやすい。改良案（背割堤高調整）が、その次に摩擦速度を確保しやすい。
