# 円山川水系自然再生推進委員会

## 第12回委員会議事次第

日 時 : 平成26年3月14日(金) 13:30~16:30  
場 所 : 兵庫県豊岡総合庁舎 401会議室

## モニタリングに係わる事項

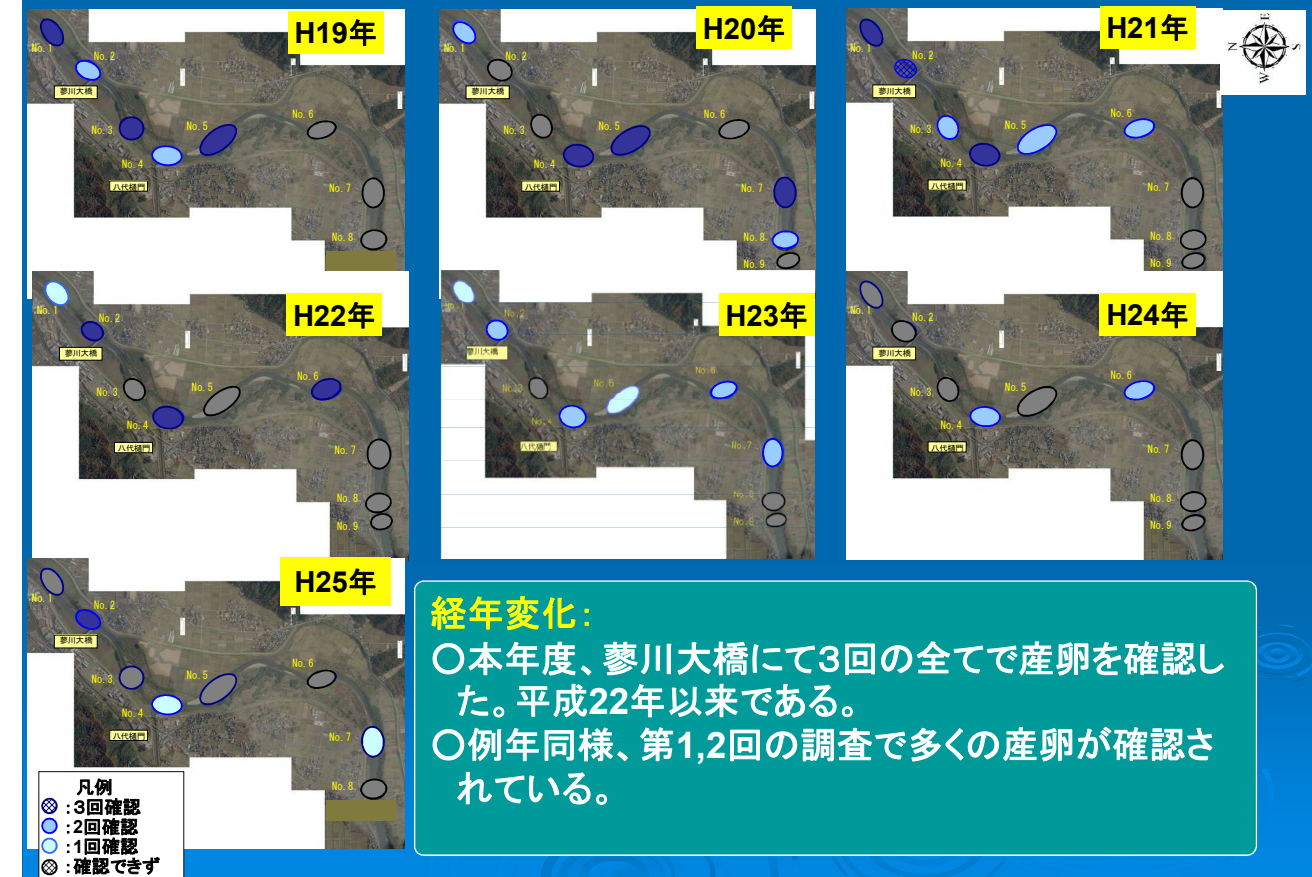
#### アユの産卵場調査(経年比較)

##### 経年変化:

- 本年度、蓼川大橋にて3回の全てで産卵を確認した。平成22年以来である。
- 例年同様、第1,2回の調査で多くの産卵が確認されている。

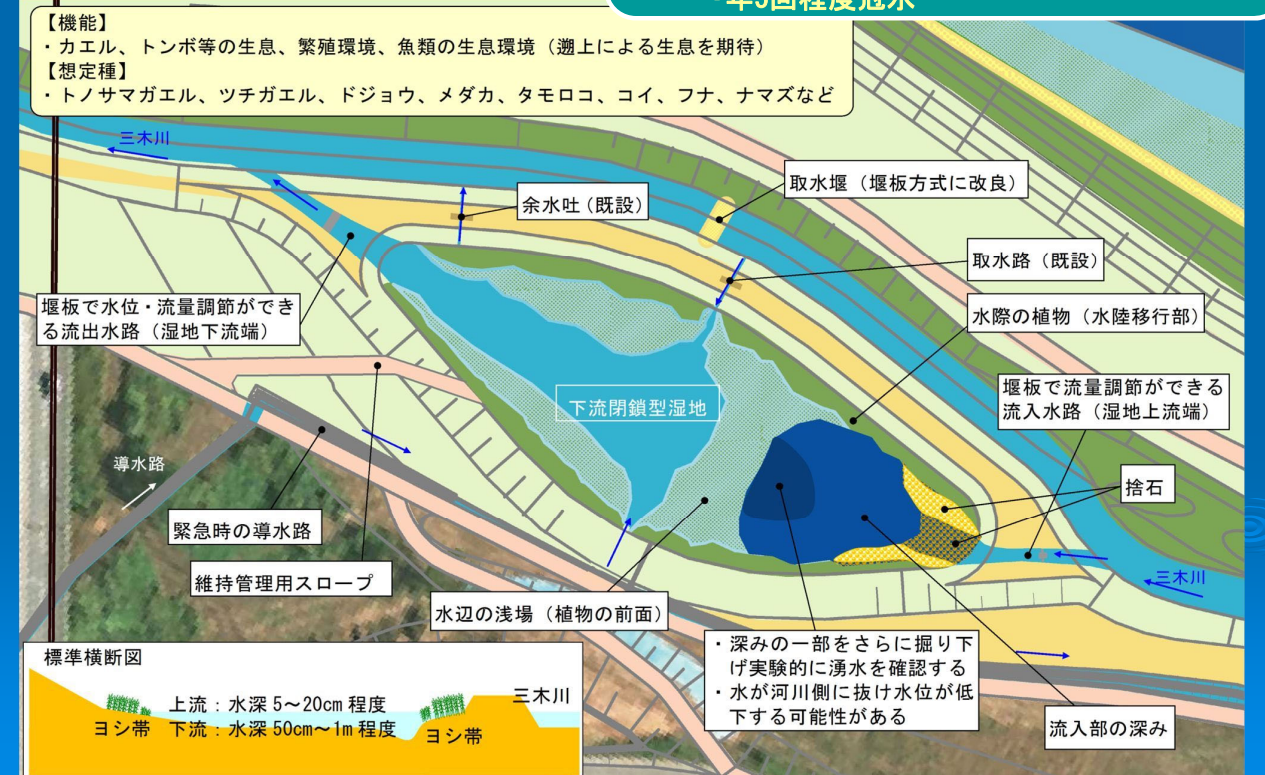
### (②下流閉鎖型湿地)

目標: 人による管理を踏まえた水田環境や池環境  
による多様な生物の生息環境  
条件: ・水は三木川からの分水により供給  
(非かんがい期には水量が減少)  
・年5回程度冠水

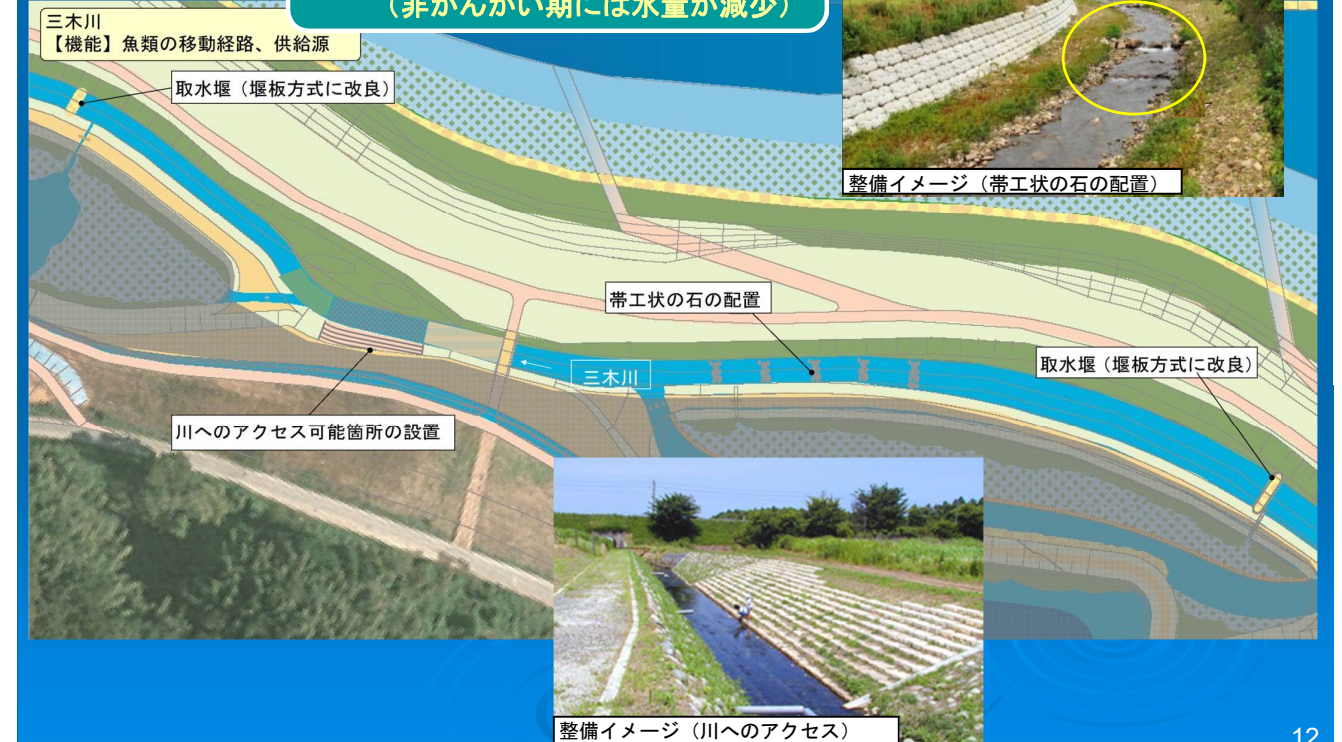
### (③三木川)

目標: 魚類の移動経路、供給源  
条件: 水は上流の井堰から供給  
(非かんがい期には水量が減少)

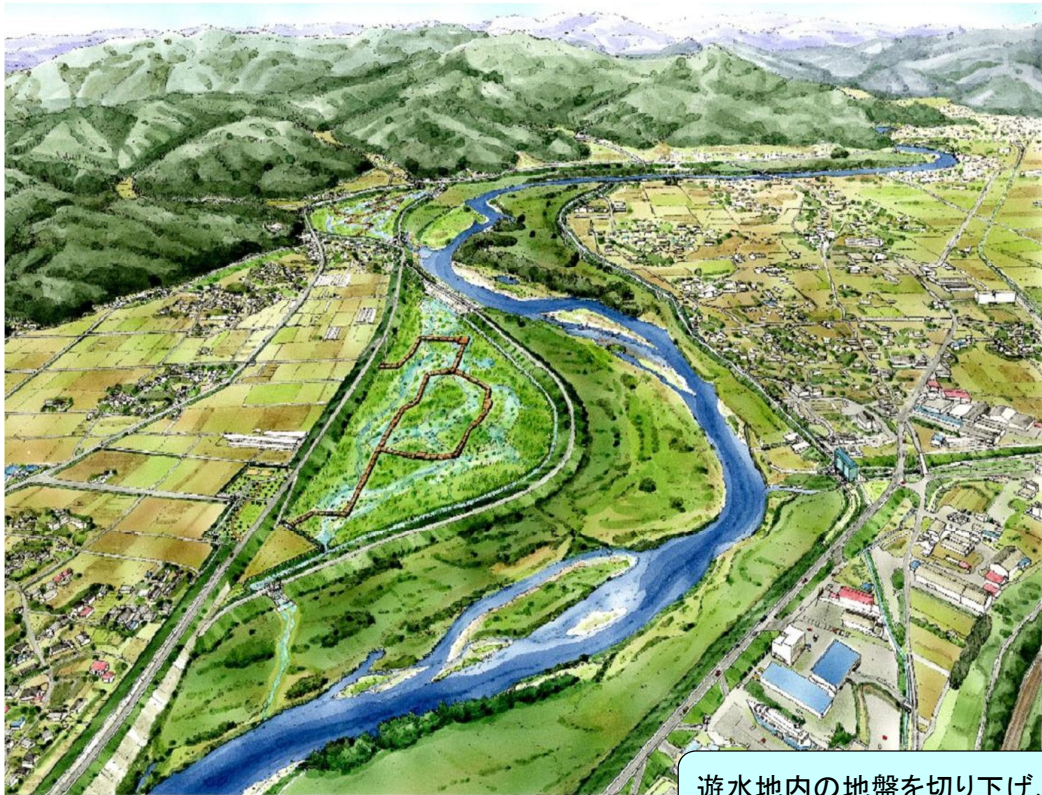
(完成予想図)

遊水地内の地盤を切り下げ、  
大規模な湿地環境の再生を行う。
