# 円山川水系自然再生推進委員会

## 第13回委員会議事次第

日 時 : 平成27年3月17日(火) 13:00~16:00  
場 所 : 兵庫県豊岡総合庁舎 401会議室

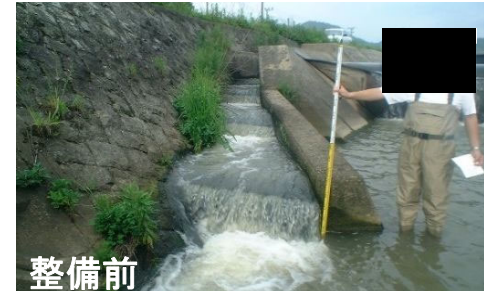
六方川 中江井堰（六方川約5.9km地点）

整備前

魚道入口の落差が大きく、剥離も生じており、魚類等の遡上阻害がみられた

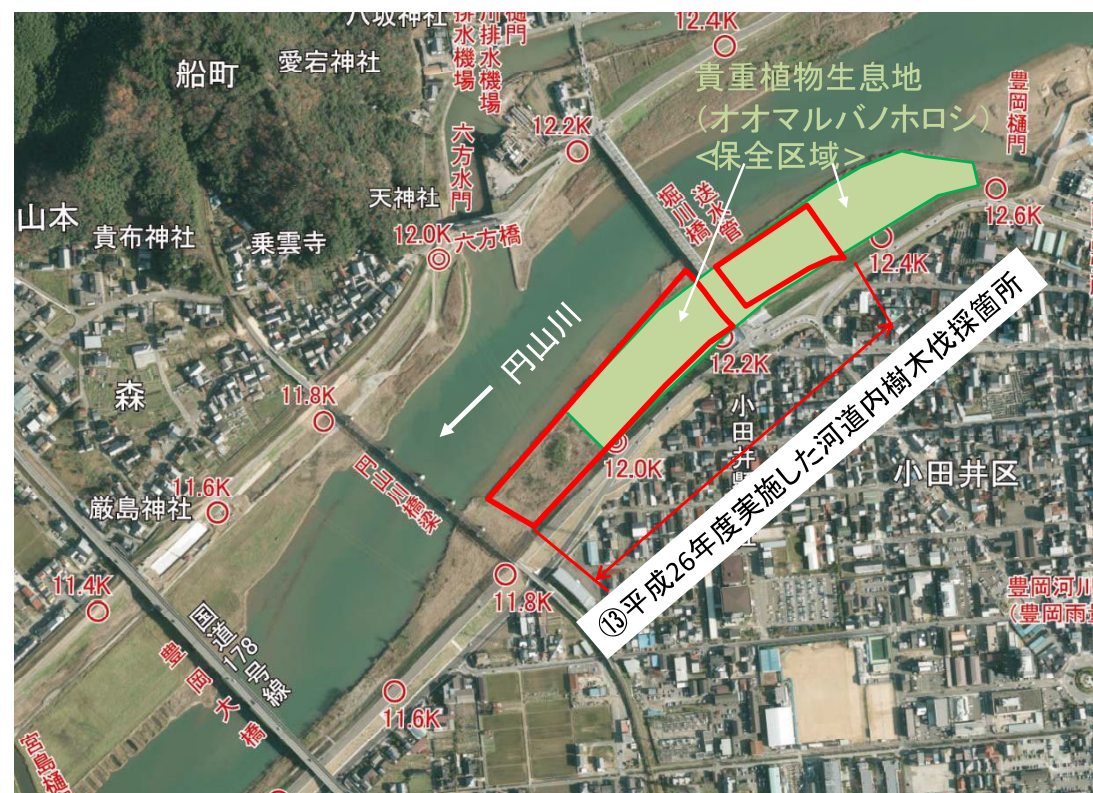
⑬河道内樹木伐採(小田井)

貴重植物生息地(自然再生計画:保全区域)に配慮し、定期的にながぎを伐採している。

※ オオマルバノホロシの生息環境は、河畔林が成立してしまうと生息環境が悪化するため、定期的な伐採を技術部会で指導されている。

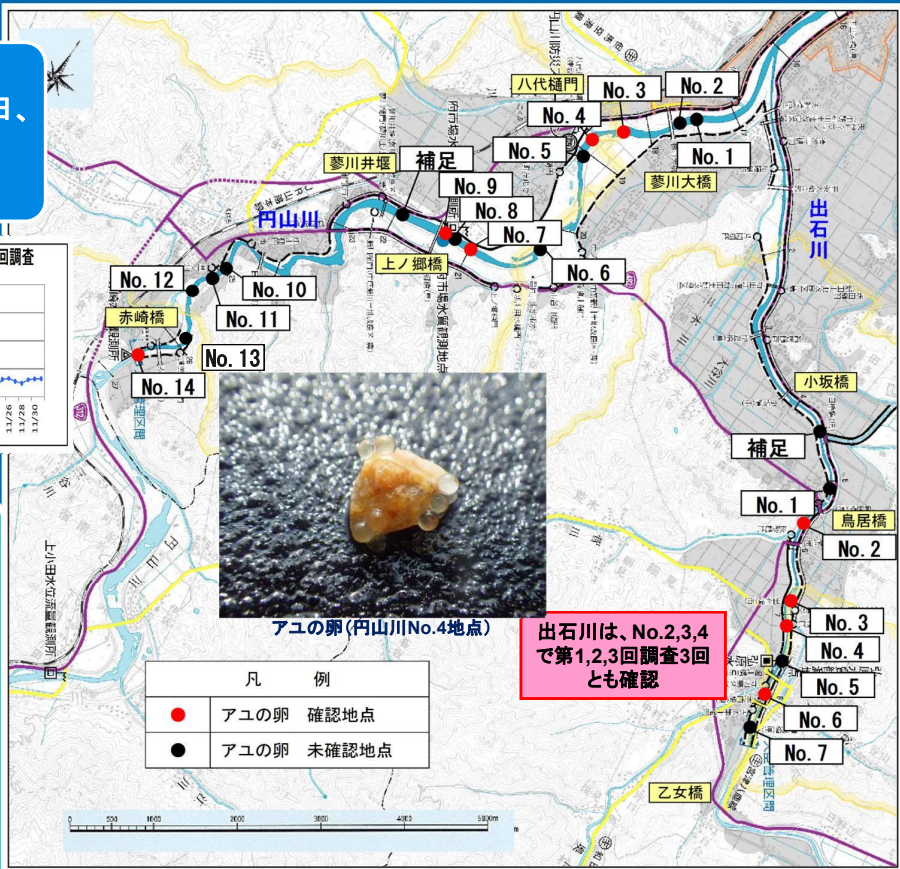
府市場観測所の水位と調査

調査結果：  
・本川では、5箇所でアユの卵を確認した。  
・出石川では、4箇所でアユの卵を確認した。うち、3箇所はすべての調査日においてアユの卵を確認した。

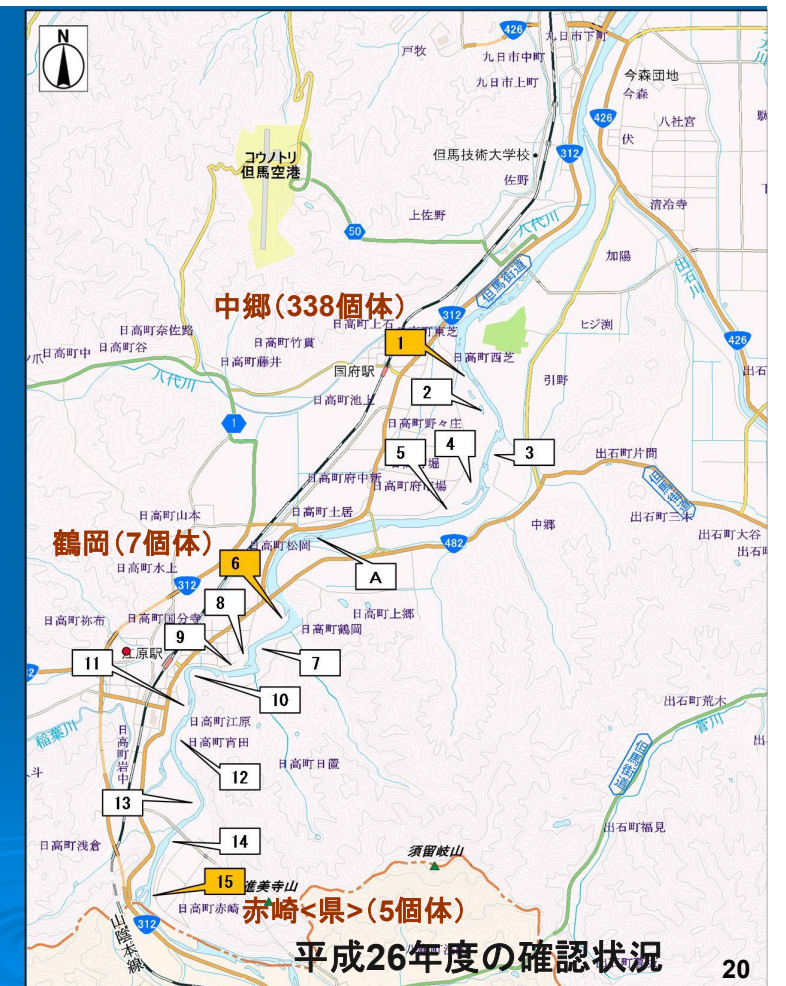
#### <赤崎(県)>

- ・水面との比高は0.6m。
- ・土質は礫混じりの砂。
- ・周辺植生は、シナダレスズメガヤ群落。

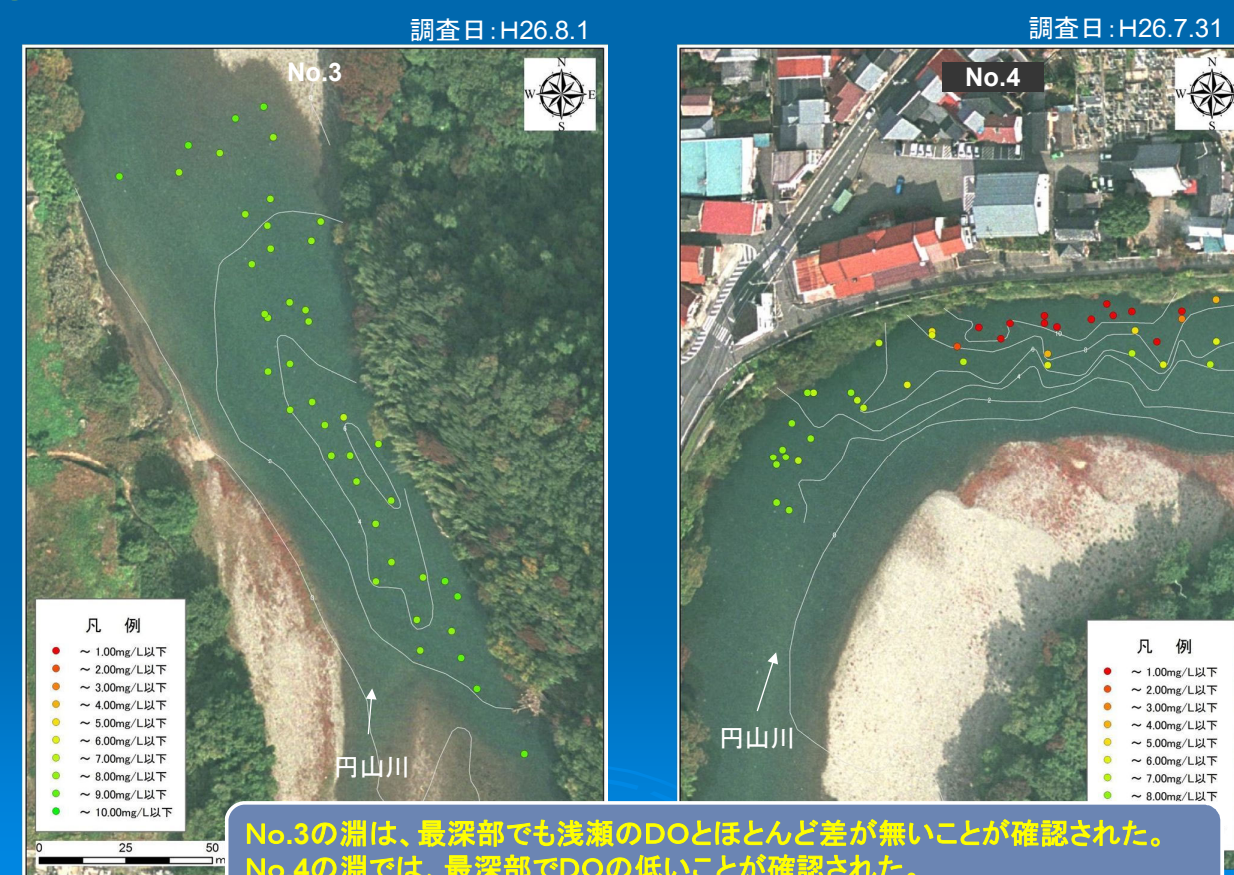
## ③. 各淵の底層DO（No. 3, 4の淵）

No.3の淵は、最深部でも浅瀬のDOとほとんど差が無いことが確認された。  
No.4の淵では、最深部でDOの低いことが確認された。

表示しているDOは、調査範囲内の固定点でDOの連続データを取得し、DOの時間変化をもとに、各測定値を12時00分の値に補正した。
