# 円山川水系自然再生推進委員会

## 第15回委員会議事次第

## モニタリングに係る事項

(平成27年モニタリング調査結果)  
(平成28年度モニタリング調査計画)

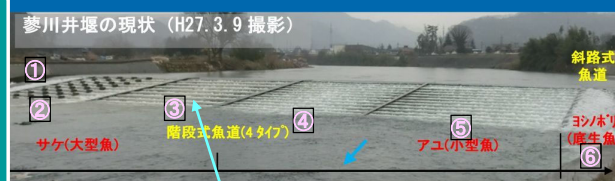
アユの推定遡上数(調査日時毎)確認状況

- 平成27年度調査では、5月下旬の調査で多くのアユの遡上を確認した。(H26も同様、H25は6月下旬調査時に多くのアユの遡上を確認)
- 切欠き中央階段式魚道で最も多くの魚類遡上を確認した。(H26は傾斜隔壁片側階段式魚道で多くの魚類遡上を確認)

魚道毎の魚類推定遡上数
