3.2 河川の変遷

(1) 河道状況の変化

流路の変遷

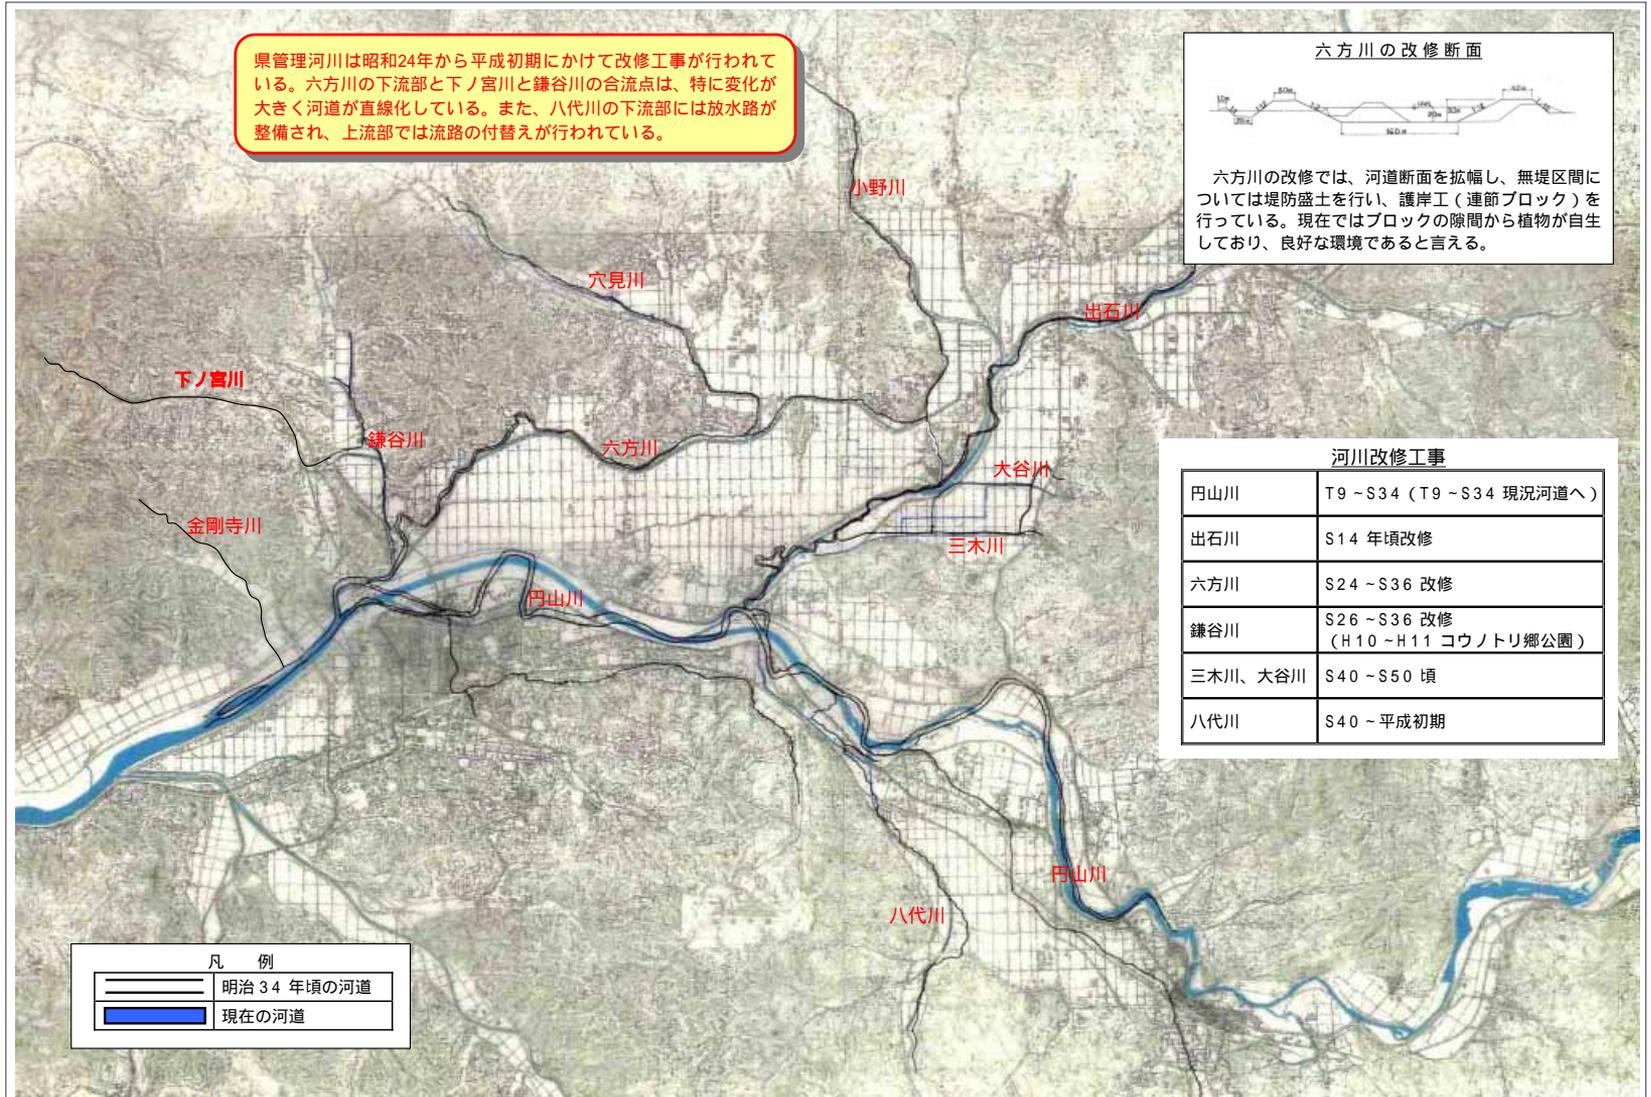
流路の変遷

県管理河川は昭和24年から平成初期にかけて改修工事が行われている。六方川の下流部と下ノ宮川と鎌谷川の合流点は、特に変化が大きく河道が直線化している。また、八代川の下流部には放水路が整備され、上流部では流路の付替えが行われている。

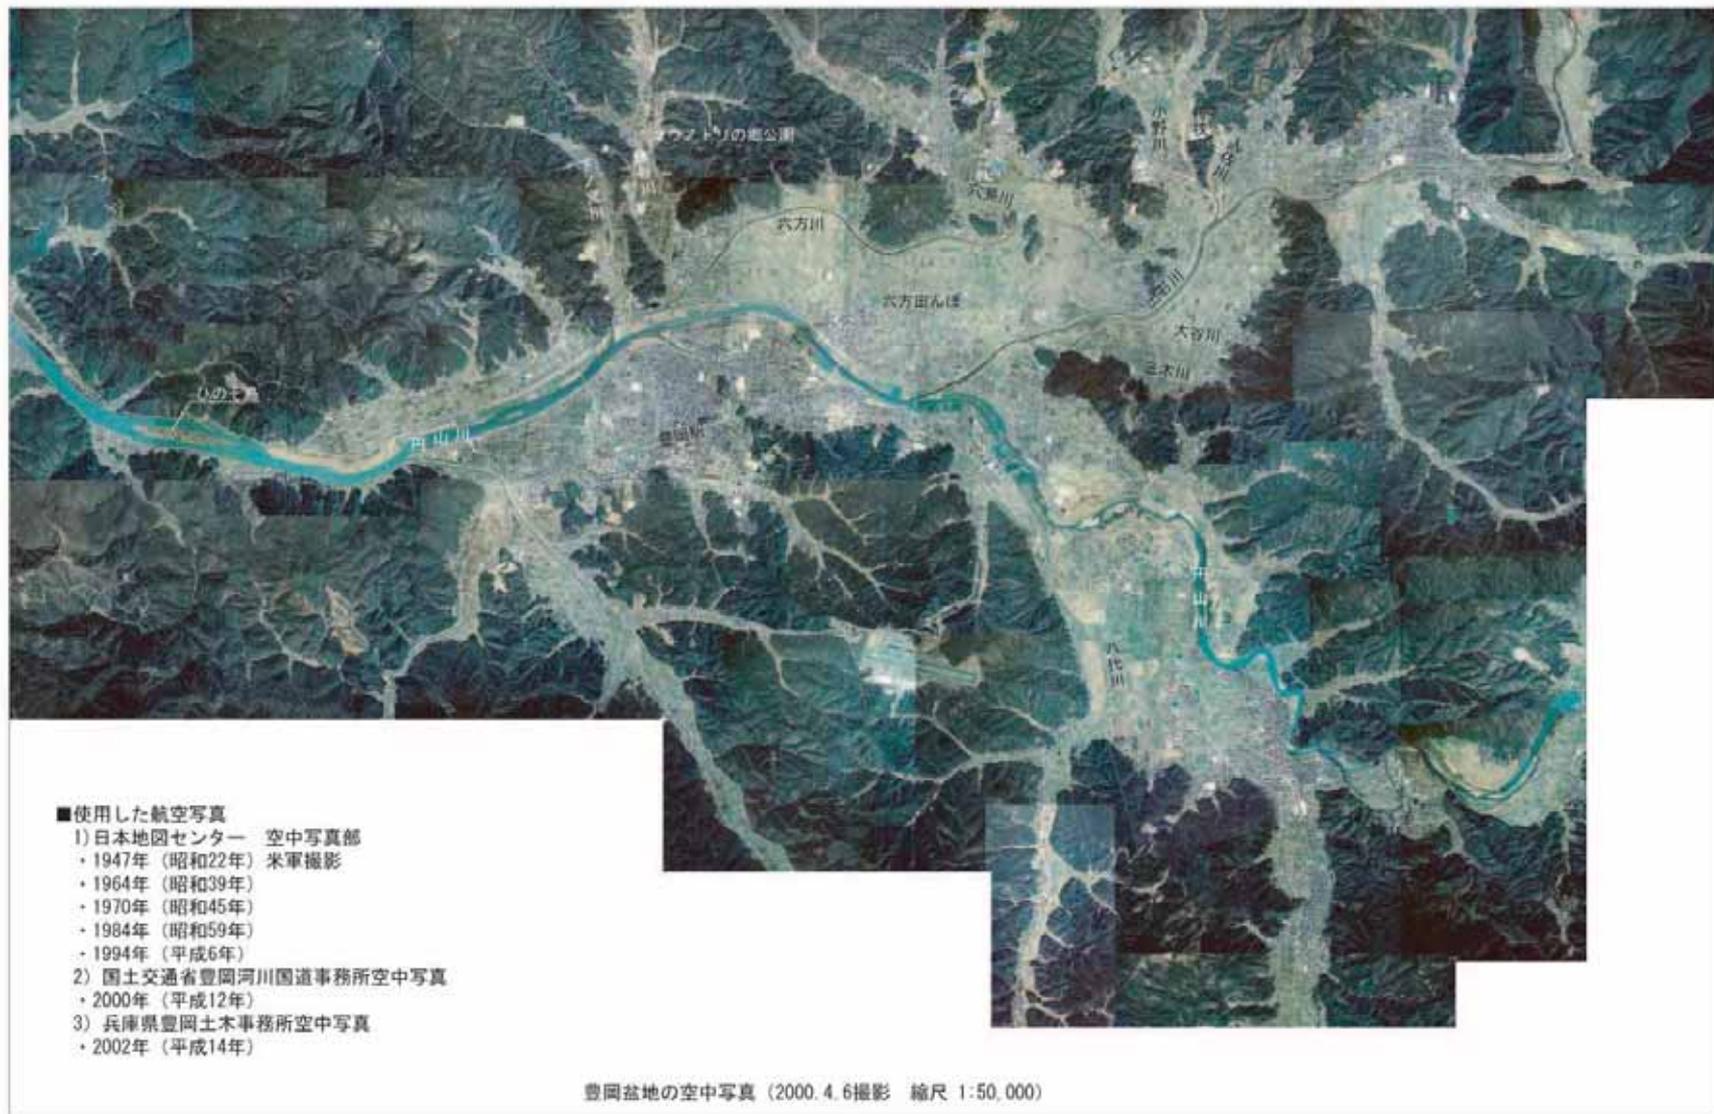
河川改修工事

円山川	T9～S34 (T9～S34 現況河道へ)
出石川	S14 年頃改修
六方川	S24～S36 改修
鎌谷川	S26～S36 改修 (H10～H11 コウノトリ郷公園)
三木川、大谷川	S40～S50 頃
八代川	S40～平成初期

明治34年頃の河道
	現在の河道

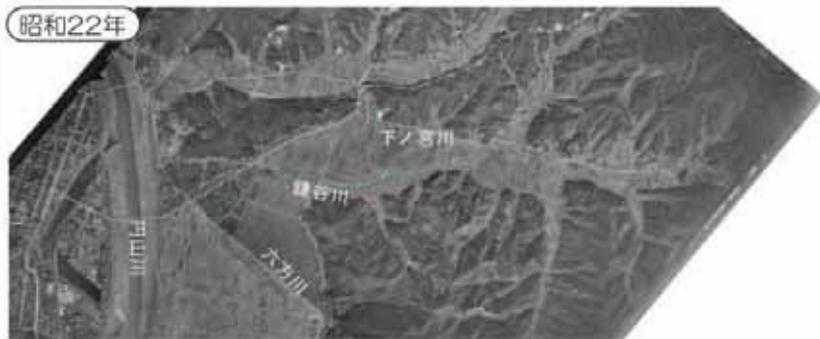
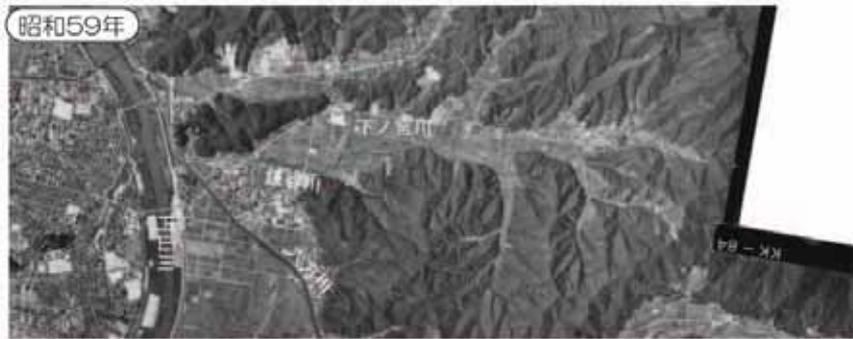
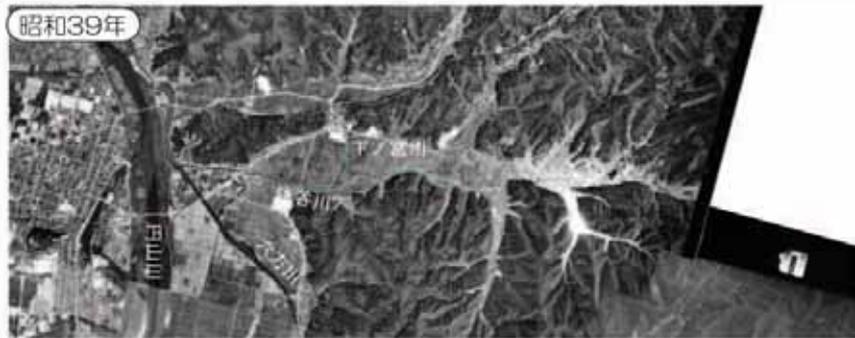
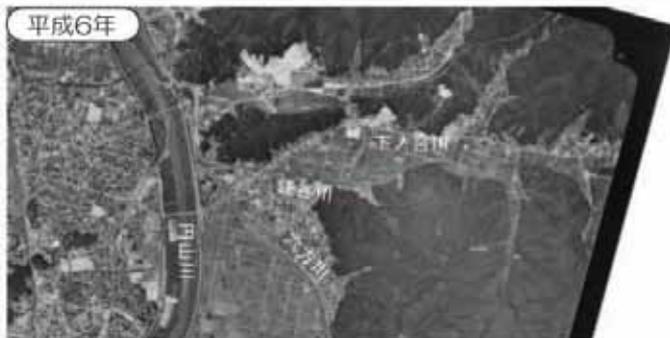
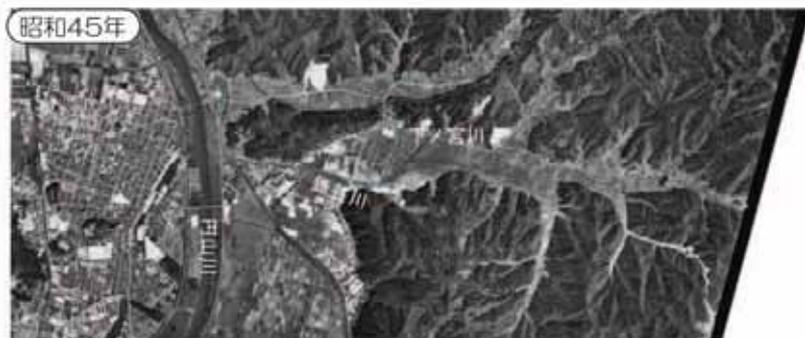
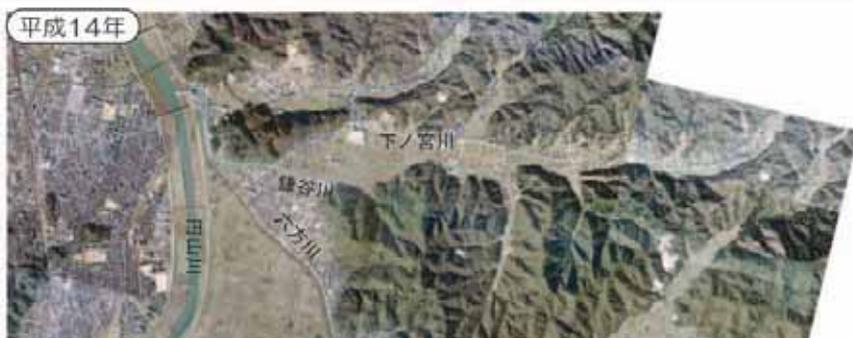
昭和22年の航空写真をみると、鎌谷川、下ノ宮川の合流点が現況と異なっている。また、六方川には旧川の蛇行していた様子がみられる。河道改修は昭和39年に終了している。現在のコウノトリの郷公園付近の水田が区画整理されたのは昭和45年から昭和59年である。

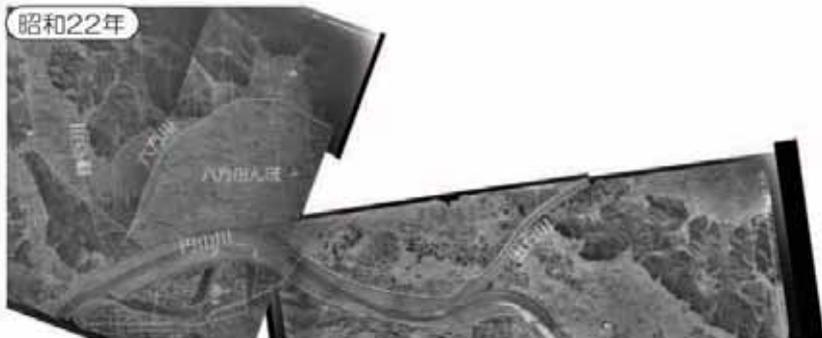
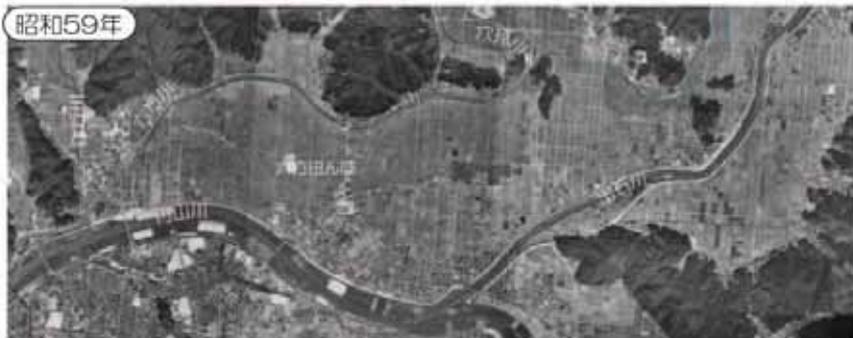
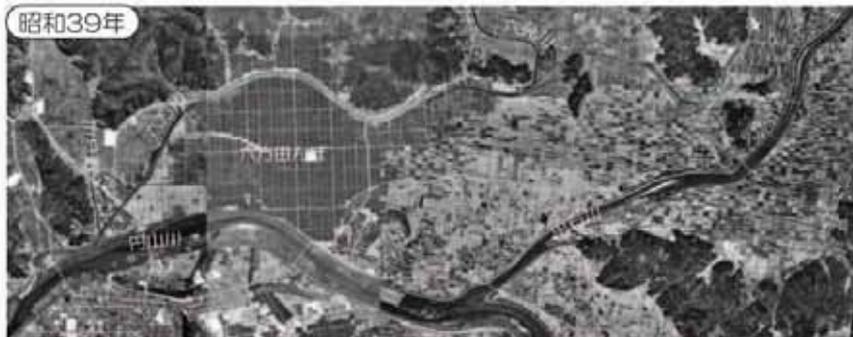
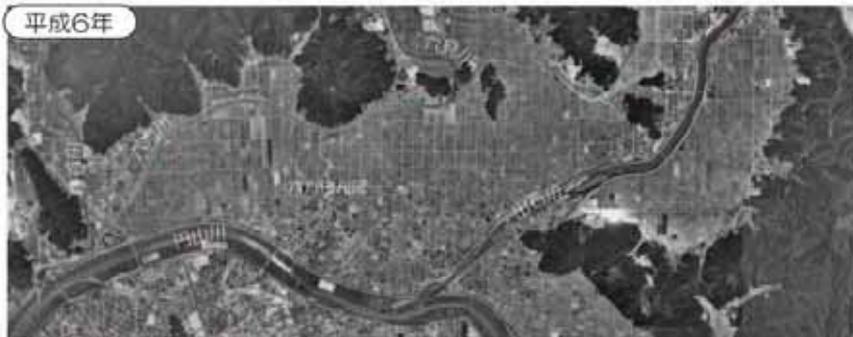
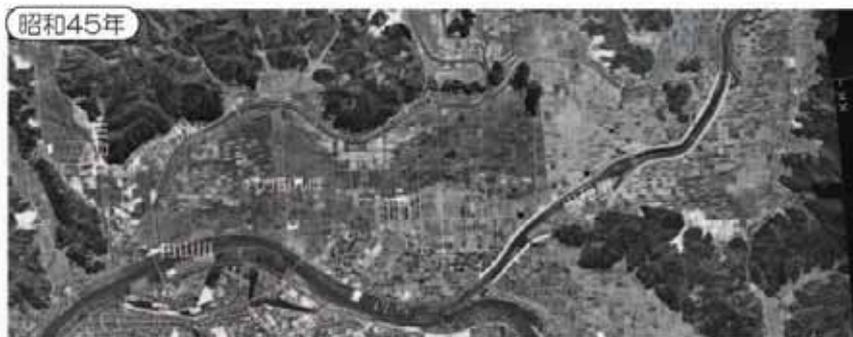
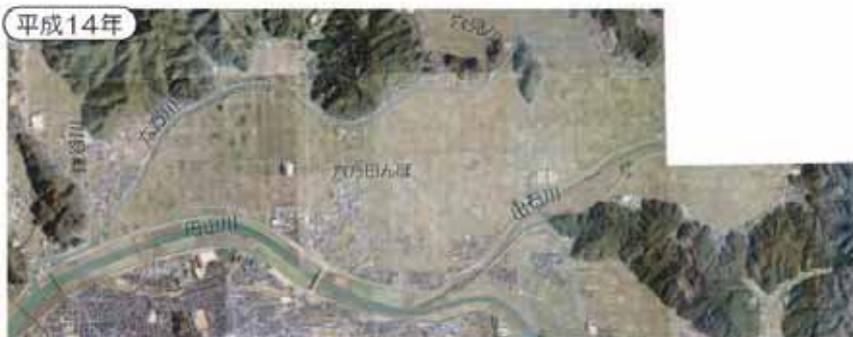
六方田んぼの区画整理はかなり早くから行われていたと思われる。文献によると、昭和3年頃から水田区耕地組合が創設され、水田の整備が進められている。

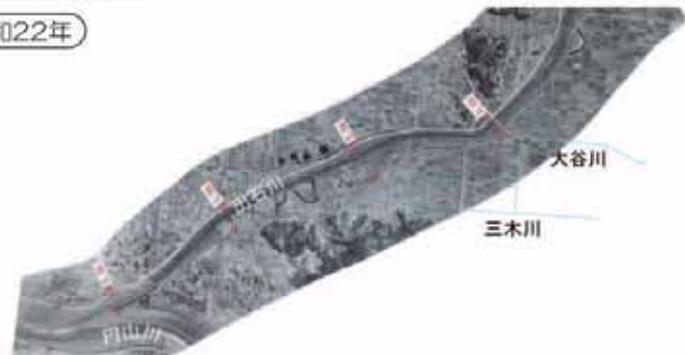
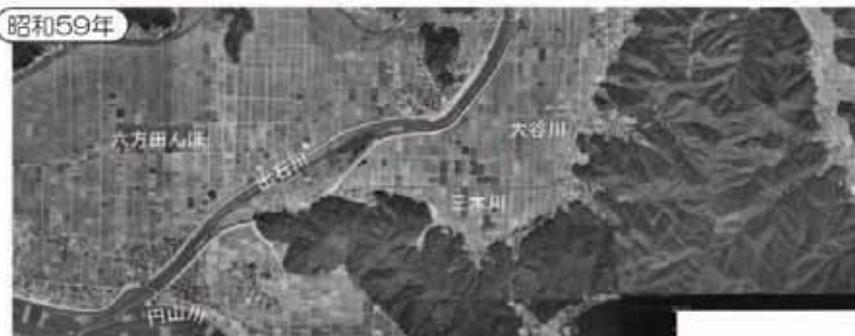
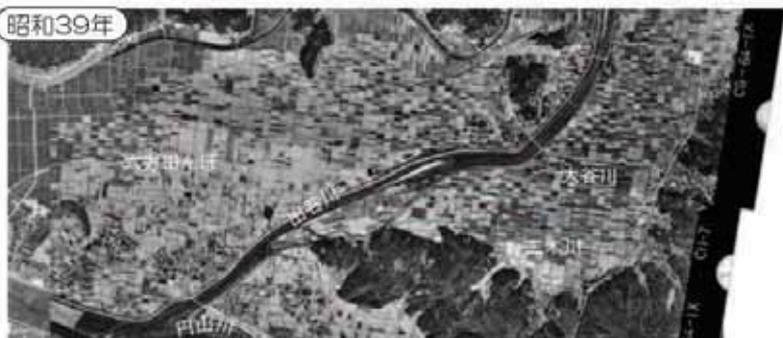
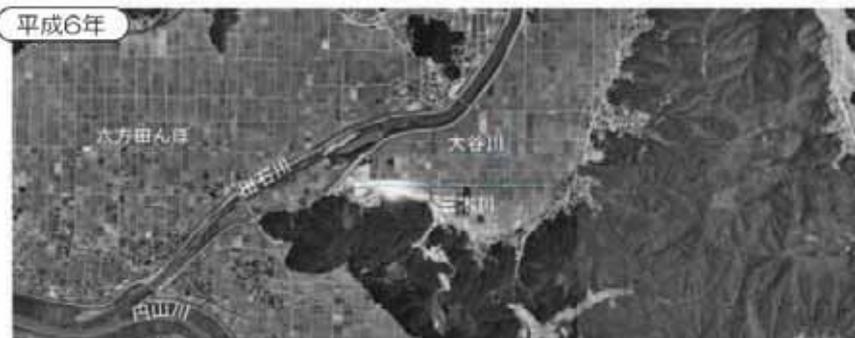
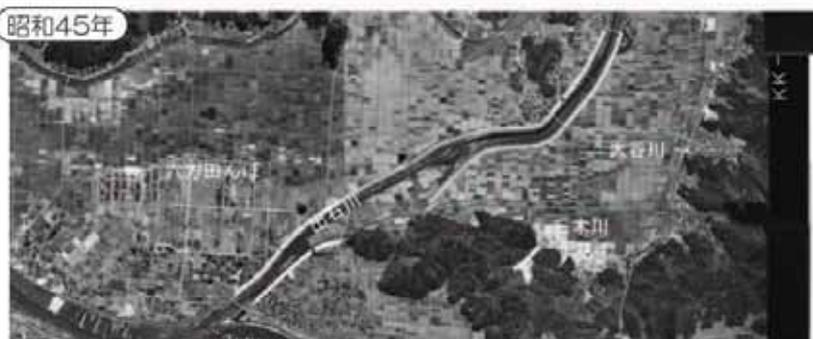
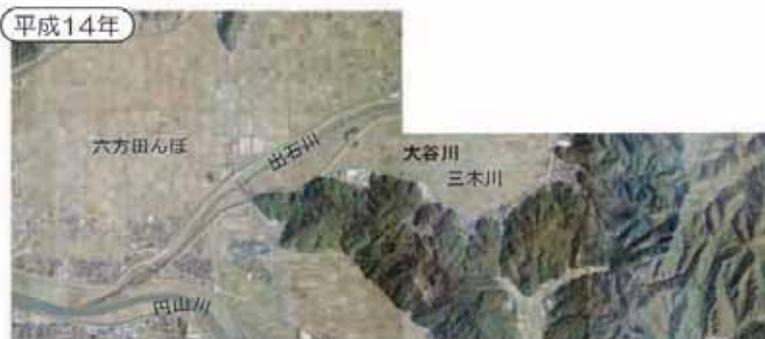
大谷川、三木川付近の水田は、昭和22年以前から区画整理されたと思われる、長方形の水田の中を両河川は直線的に流下している。昭和45年から昭和59年の間に三木川下流部の改修工事が実施されている。

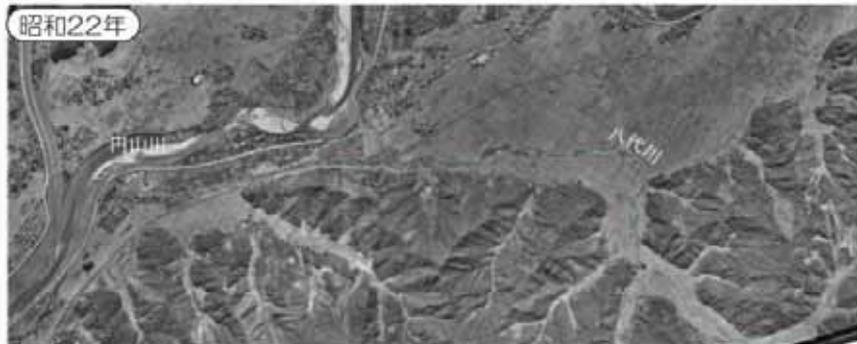
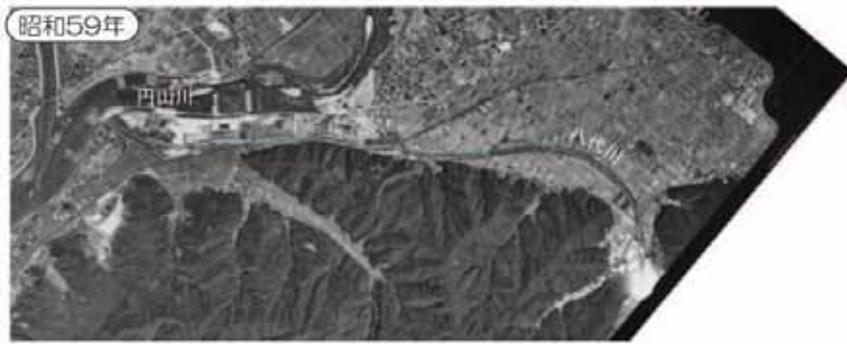
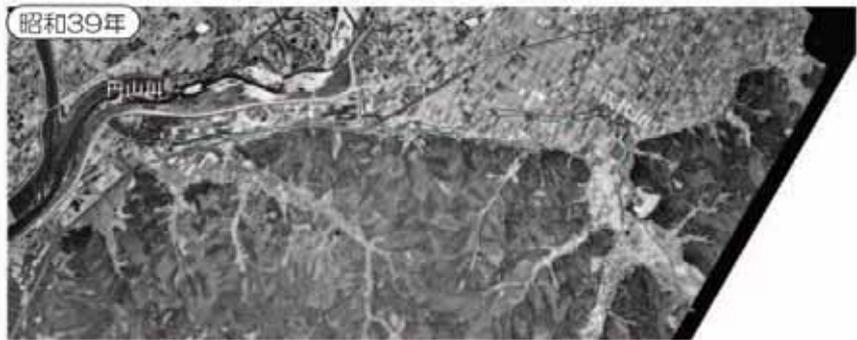
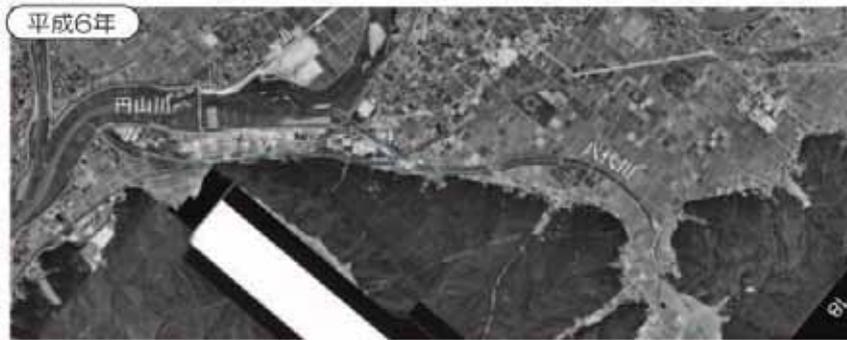
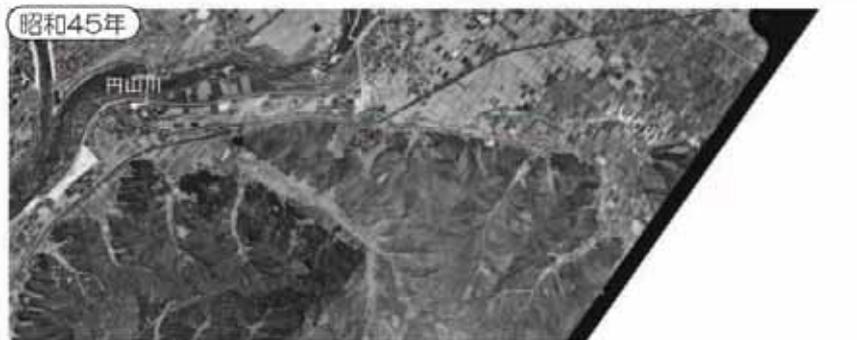
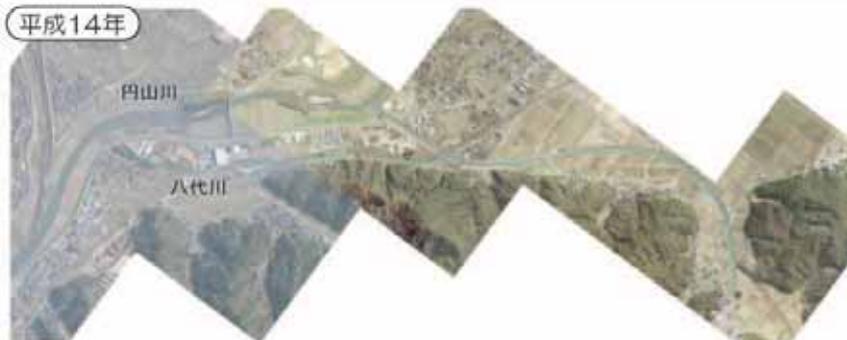
八代川の河川改修工事は昭和40年から始まり、平成の初めまで実施されている。航空写真では、昭和59年度には河道の築堤が終了し、円山川へのバイパス水路を建設中である。昭和45年以前の写真では、自然河川が残されている。

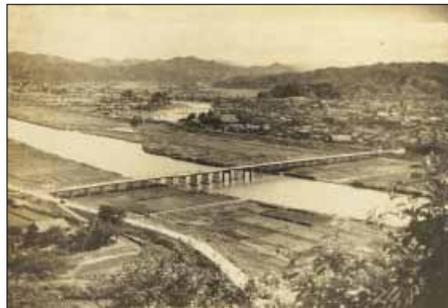
愛宕山から望む豊岡市街地（昭和 24 年）

堀川橋上流（写真左）の左岸には、旧川跡や河跡湖がみられる。

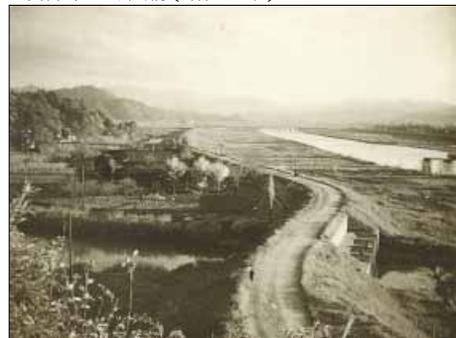
愛宕山より堀川橋（昭和 27 年）

現在の六方排水機場付近の様子（写真手前は六方川）。本川の高水敷は広く耕作地として利用されていたことがうかがえる。

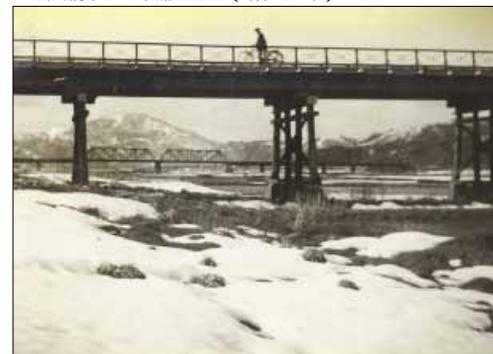
堀川橋下より下流を望む（昭和 27 年）

昭和 27 年頃には、円山川下流域においても非常に緩やかな河岸勾配が形成されていたことがわかる。

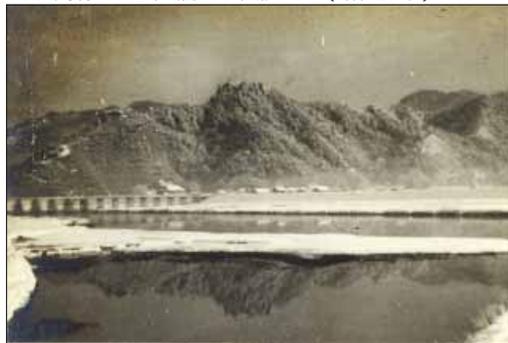
大磯町付近・左岸堤防より下流を望む（昭和27年）

手前にみられるのは、かつて高水敷上に残っていた旧流路跡である。

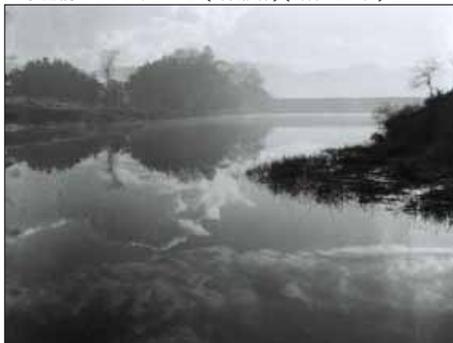
京口橋から大磯を望む（旧流路）（昭和26年）

水際部には水生植物群落がみられ、多様な河岸が形成されていたことがうかがえる。

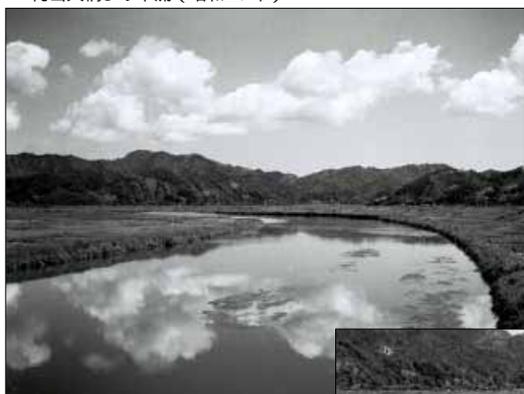
円山大橋より下流（昭和26年）

河道内には浅場や寄州が形成され、高水敷で放牧されていた牛が川に下りるなど緩やかな河岸勾配であったことが分かる。

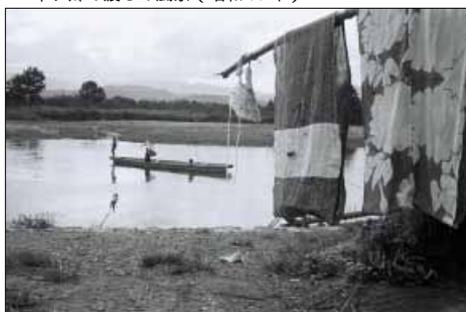
中ノ郷の渡しの風景（昭和35年）

写真対岸には開けた寄州が形成され、礫混じりの河原となっている。また、河岸部には水生植物がまとまってみられ、多様な水際環境となっている。

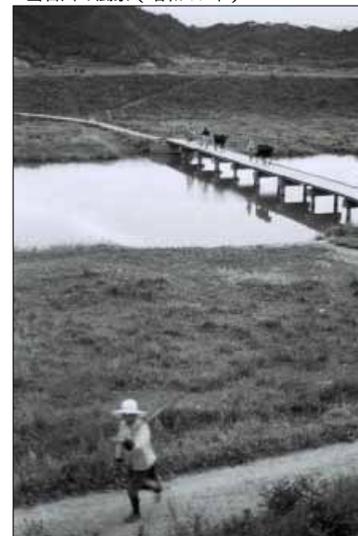
出石川の風景（昭和35年）

河川と高水敷との比高が小さく、自然河岸が残されている。また、河岸勾配も緩やかであり、水域～陸域の連続性がみられる。
