近畿地方整備局 豊岡河川国道事務所
資料配布

件名	<b>豊岡河川国道事務所は、 『平成16年10月台風23号の浸水実績図を 作成しました』 ～地域の皆さん、日頃からの浸水対策等に お役立てください～</b>
----	--

平成16年浸水実績図  
(円山川下流域版)

# 円山川下流域浸水実績図『平成16年10月台風23号』

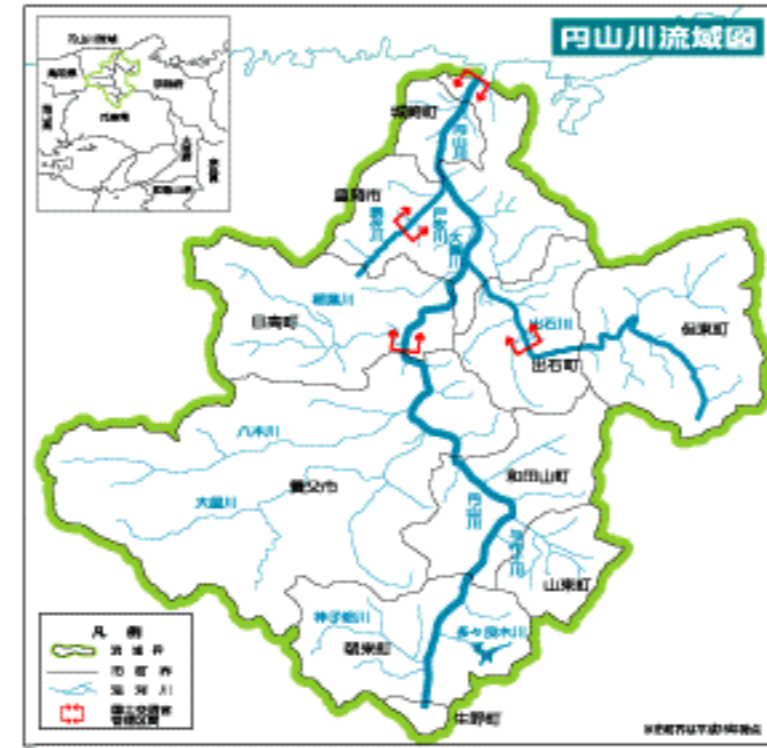
円山川は、その源が兵庫県朝来郡生野町円山にあり、大屋川、八木川、福葉川、出石川、奈佐川等の97の支川と合流しながら自馬の中央部を北へ向かって流れ、日本海に流入している一般河川です。円山川の幹流流路延長は約88kmで、円山川水系の川の総延長は502.7kmです。流域面積は1,300km<sup>2</sup>と、兵庫県全面積の16%を占めており、そのうち平地14%、山地86%となっています。

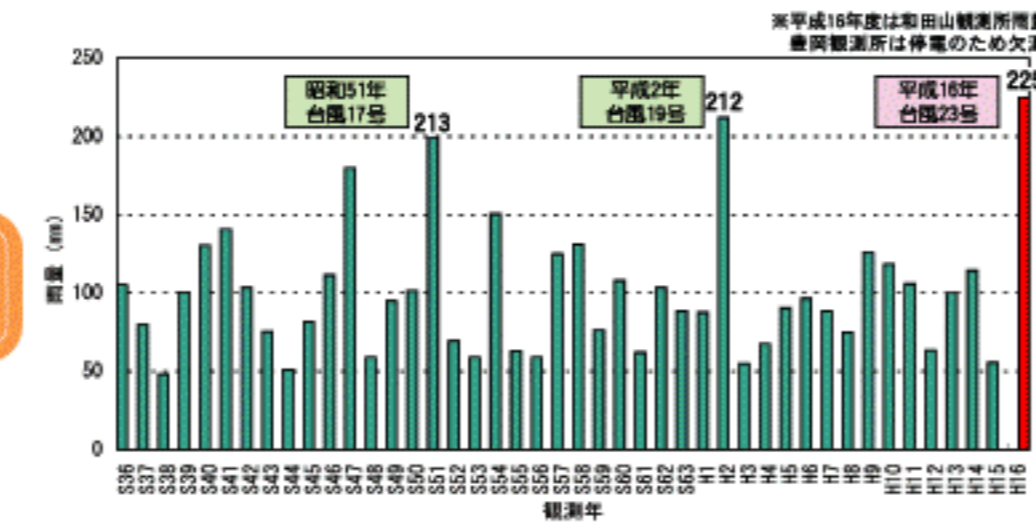
年最大日雨量  
(豊岡観測所 (気象庁))

平成16年台風23号では、観測開始以降で最高の雨量と水位を記録しました

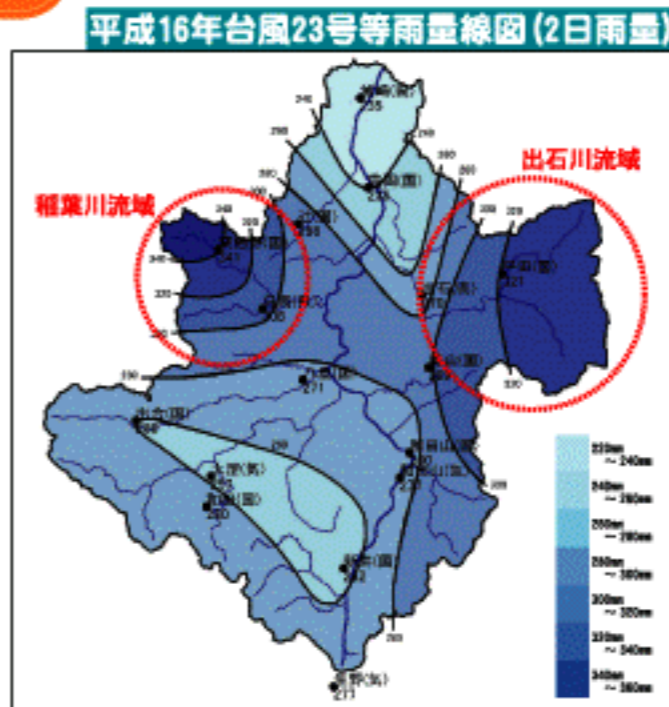
平成16年台風23号等雨量線図(2日雨量)

等雨量線図は、台風23号のときの円山川流域各地域で降った雨(2日間の雨量)の分布状況を示したものです。

円山川流域では、230~340mmの雨が降り、円山川の支川で備前町・出石町の出石川流域や日高町の福葉川流域で300mmを超える特強い雨が降っていました。

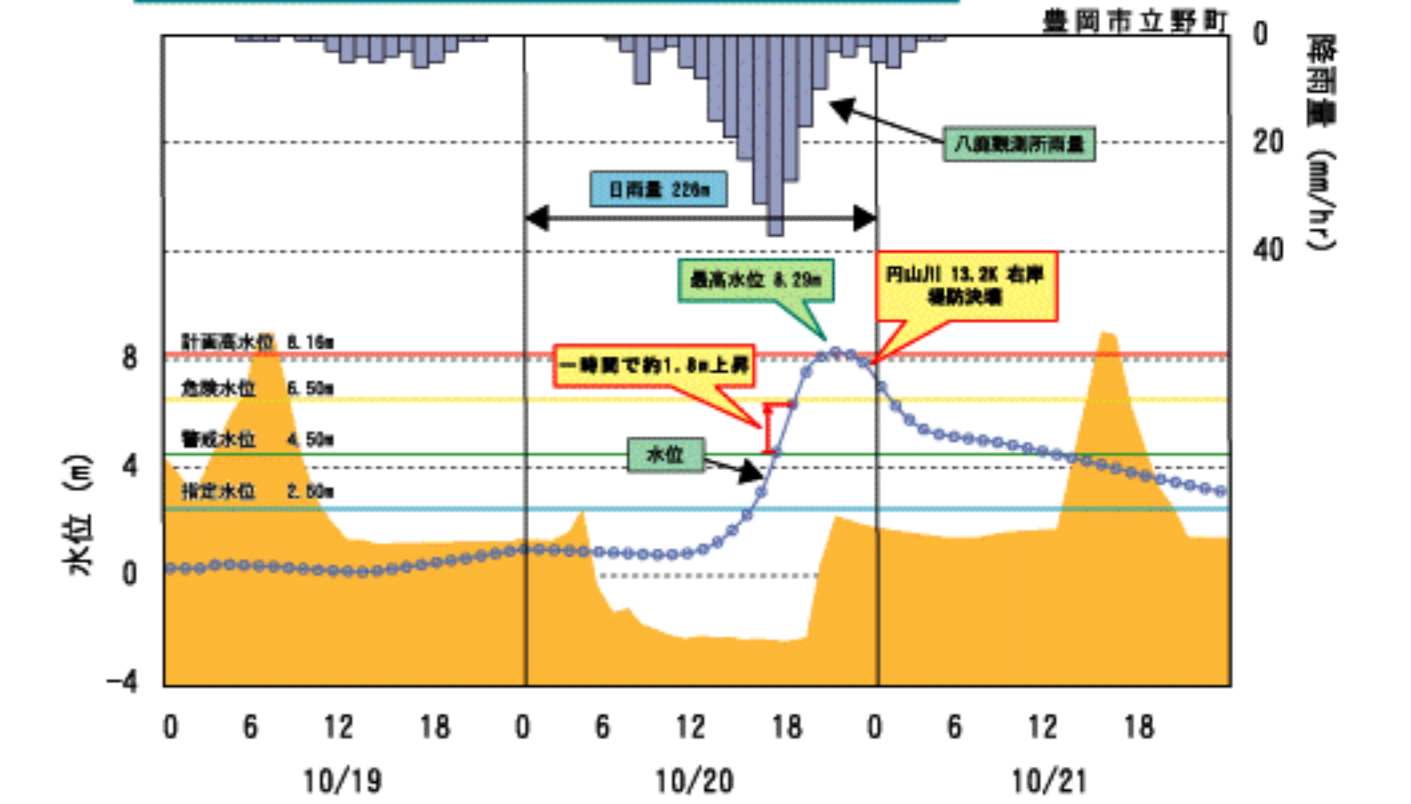
### 立野地点(円山川:河口から13.0km)での出水状況

これらの降雨により、円山川・出石川などの河川水位も20日昼過ぎより徐々に増え出し、台風が最も接近した20日18時から21時までの間で河川水位がピーク(最高水位)に達しました。また、円山川、出石川等の国土交通省の管理区間においても25箇所の観測、ピーク後の23時過ぎには、円山川、出石川のそれぞれ1箇所で観測するという甚大な被害が発生しました。

さらに、この出水の特徴としては集中的な豪雨によって短時間に急激な水位上昇がみられました。

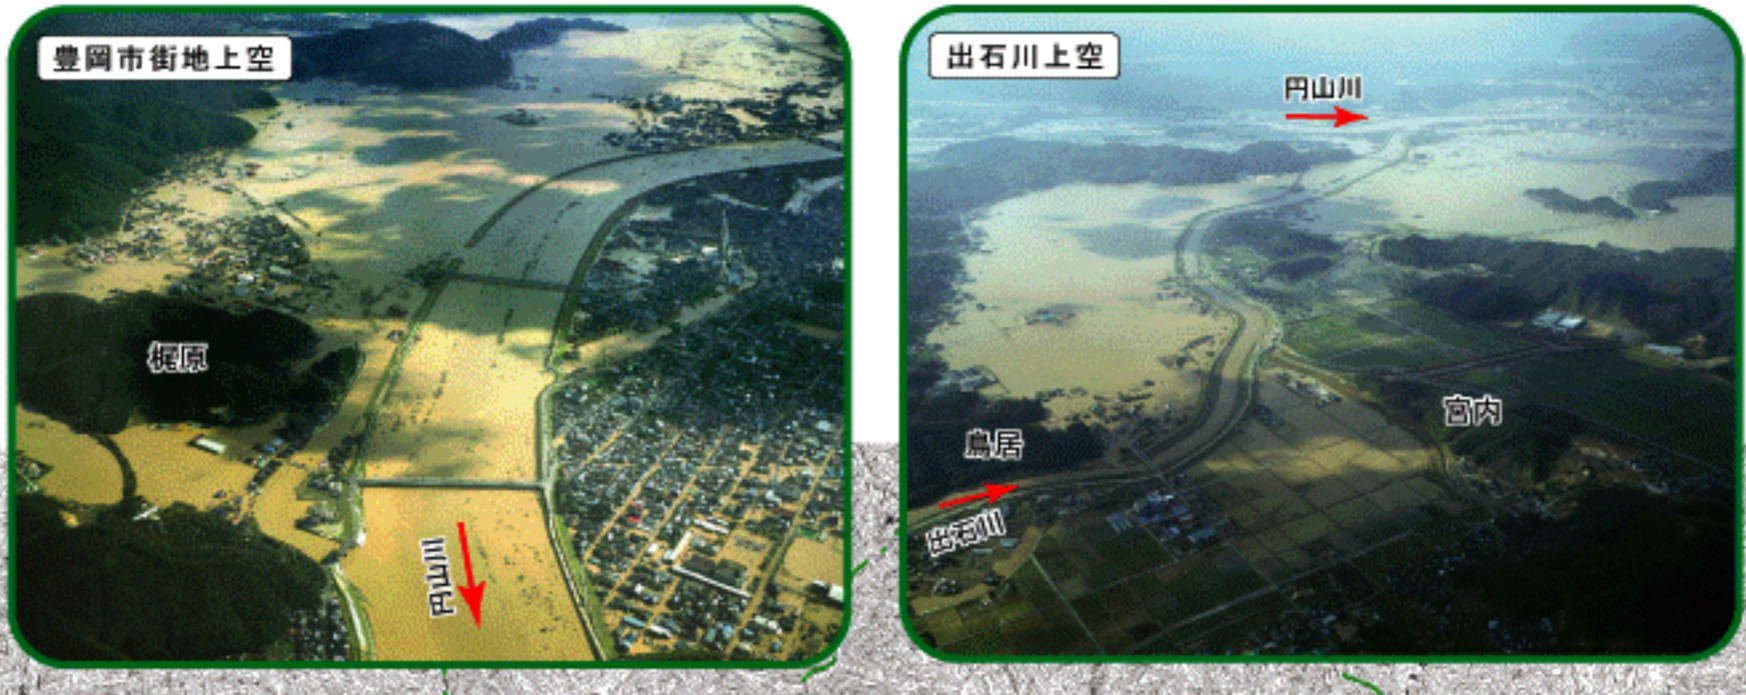
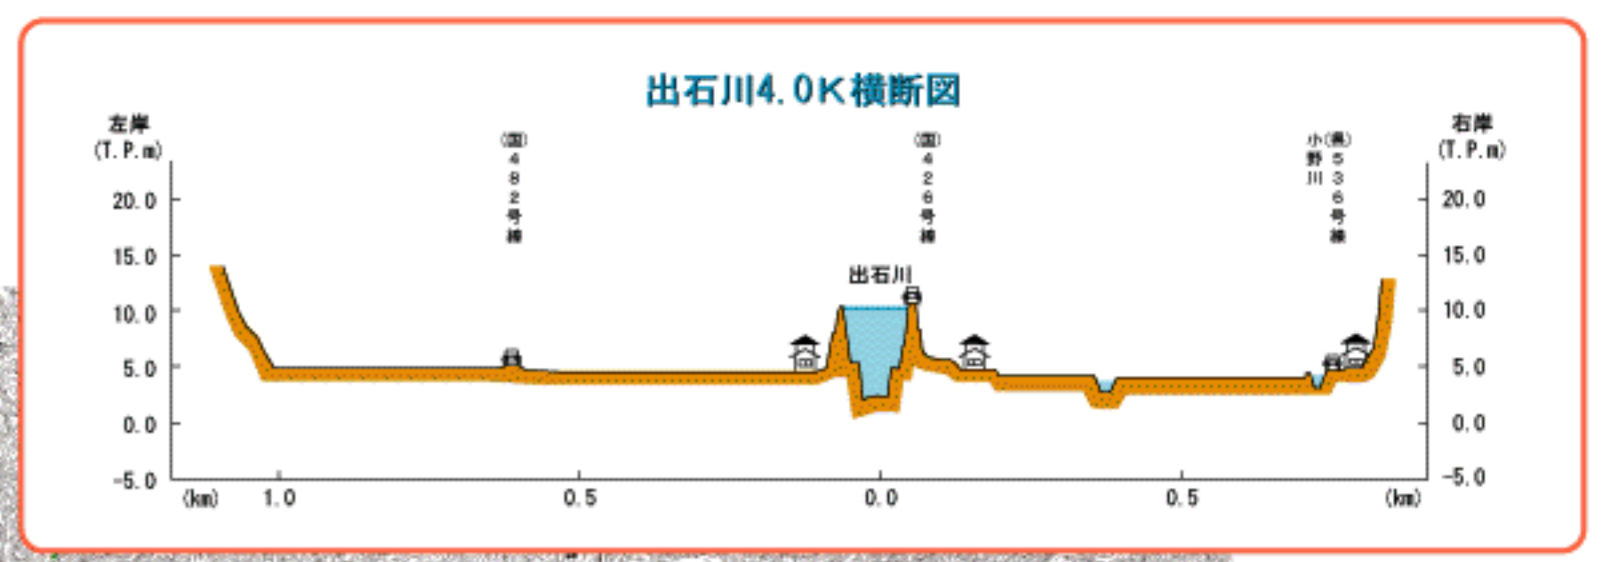
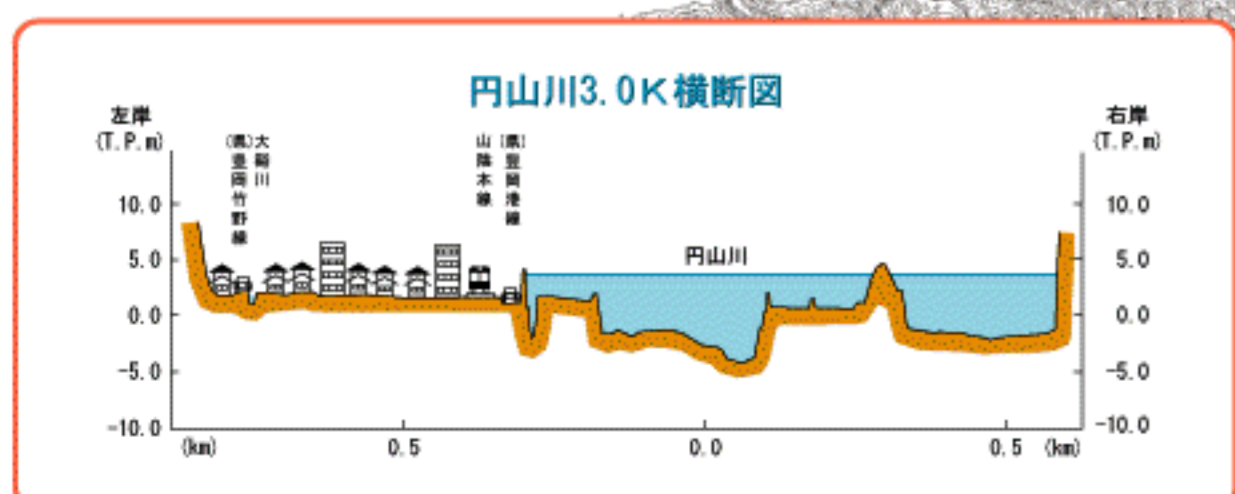
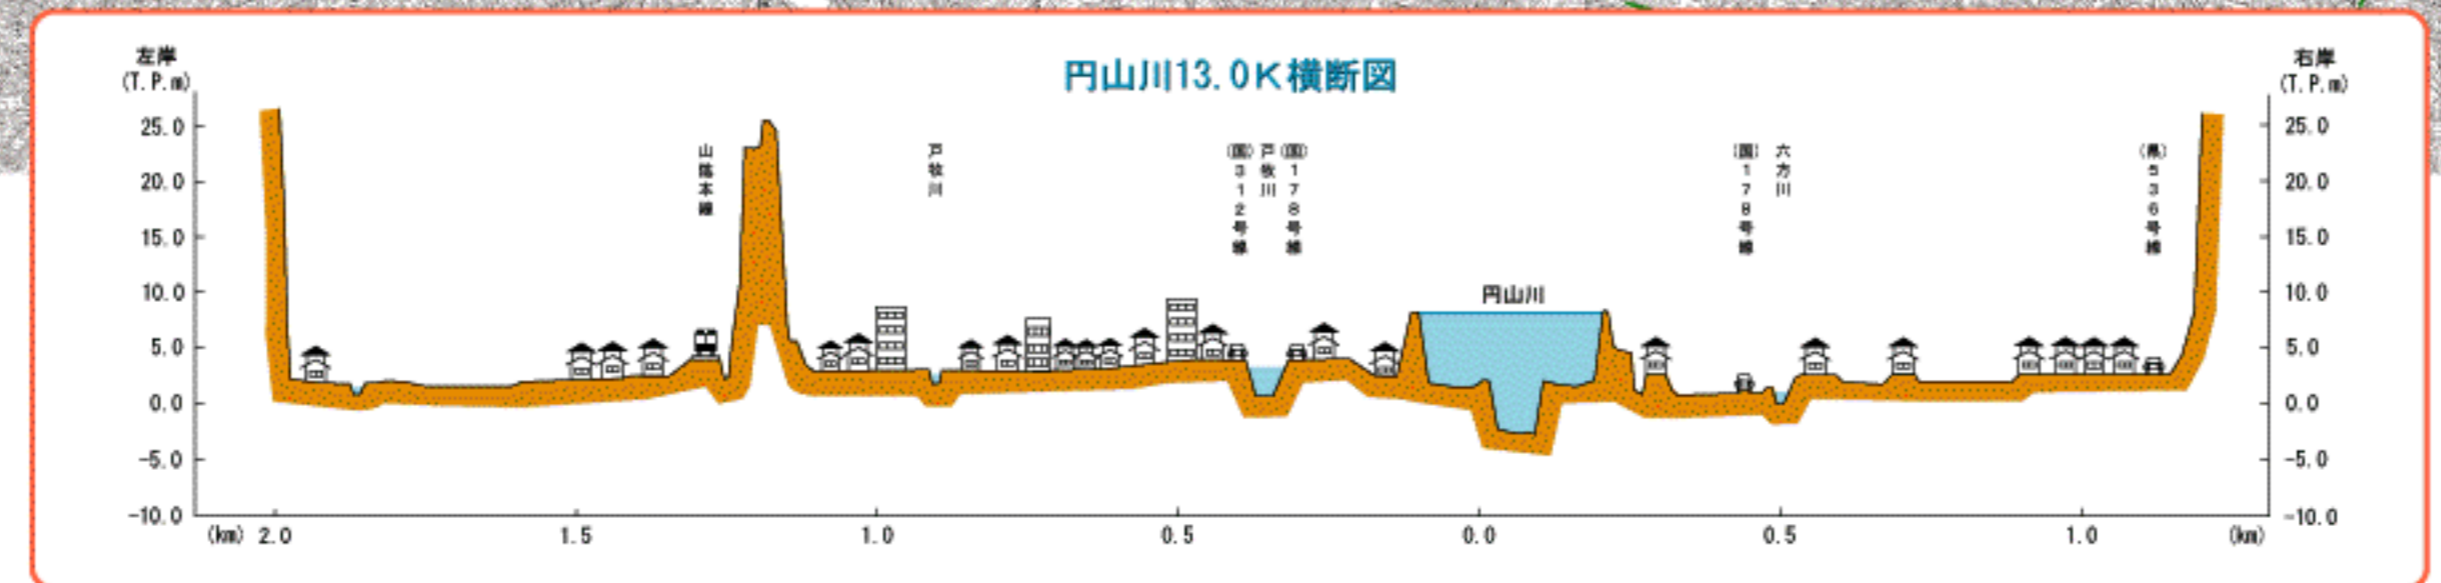
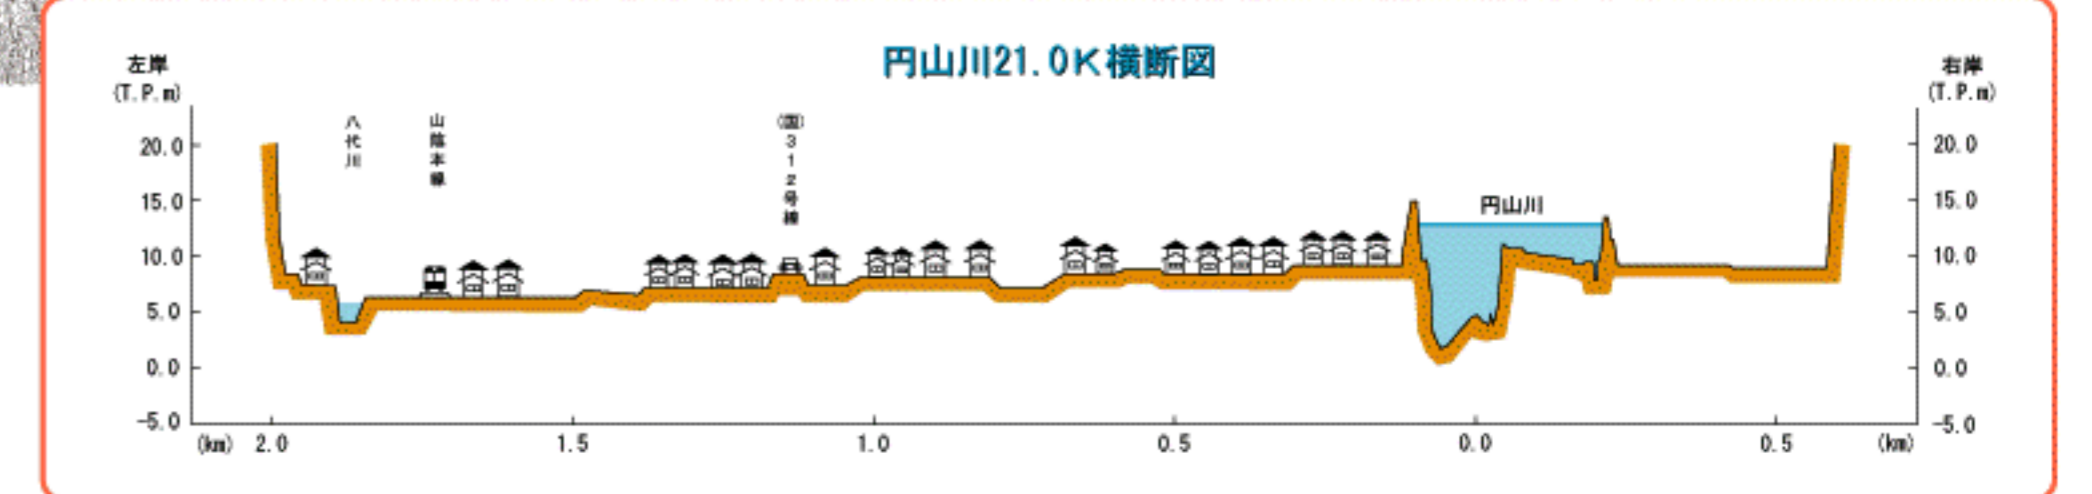
浸水深のランクは、0.5m未満、0.5m~1.0m、1.0m~2.0m、2.0m~5.0m、5.0m以上のランクで表示しています。なお、浸水範囲、浸水深のランクは浸水後の調査結果をもとに作成しているため、実際と異なる箇所が生じている場合がございます。

- 5.0m以上の区域
- 2.0~5.0m未満の区域
- 1.0~2.0m未満の区域
- 0.5~1.0m未満の区域
- 0.5m未満の区域

✕ 破堤箇所  
— 越水箇所  
--- 旧市町界  
↔ 国土交通省管理区間

浸水実績図は円山川流域のうち国土交通省が管理している河川区間に関係する円山川下流域を対象として、平成16年10月20日に来襲した台風23号により浸水被害を受けた地域の範囲及び浸水深のランクを地図上に表したものです。

浸水実績図は、平成16年10月20日台風23号により浸水した地域についてまとめたものであるため、以後の洪水が発生したときには、雨の降り方、河川の整備状況、土地形状の変化などによってかわることがあります。
