## 京奈和自動車道 紀の川IC(出入口)路面変状により通行止め(第6報)

### ～京奈和自動車道紀の川IC路面変状対策検討委員会の結果をお知らせします～

# 京奈和自動車道紀の川IC路面変状対策検討委員会の開催

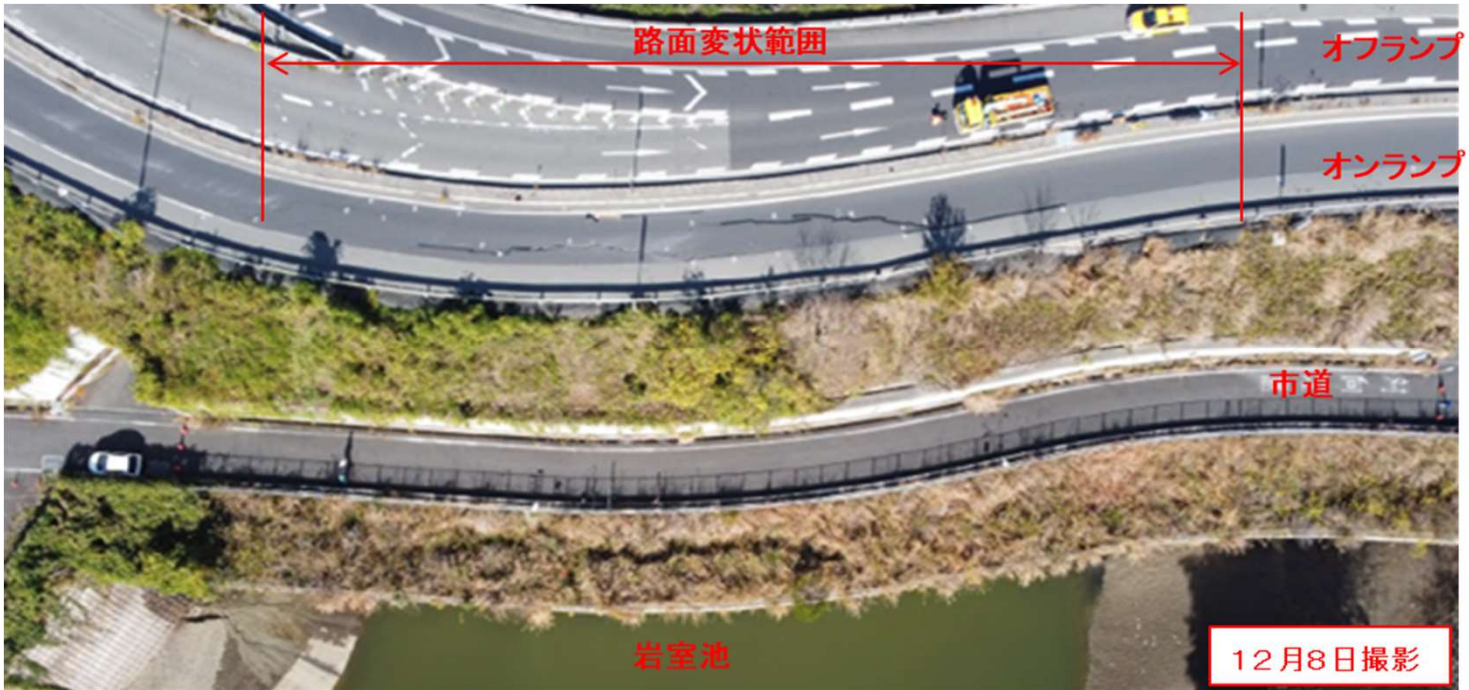
## ■被災状況

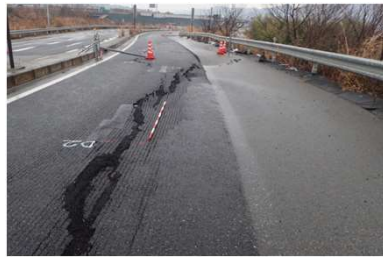
ランプ部クラック

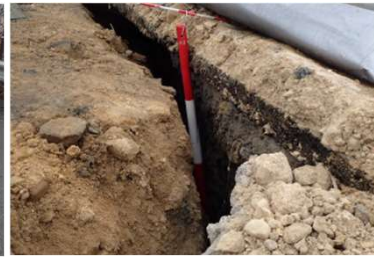
法肩部クラック

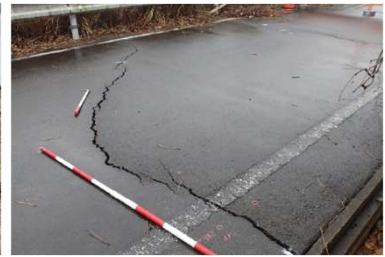
市道路面クラック
