安全で安心して暮らすために

戦後最大規模の洪水(伊勢湾台風)に対して安全な川づくりをめざします

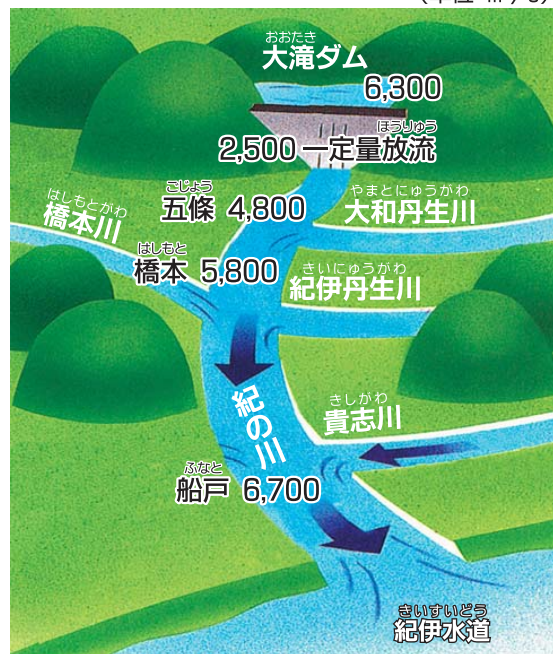
● 河川整備で目標とする流量

「河川整備で目標とする流量^{*}」に示すように、大滝ダムにより洪水を2,500m³/sまで減らし、各地点でそれぞれの水量が流れるように川を整備します。

(単位:m³/s)

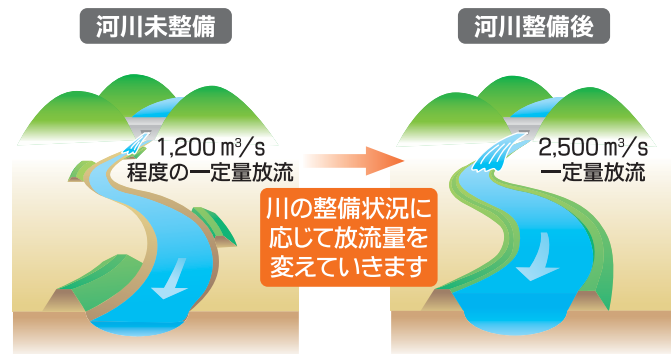
大滝ダムは、伊勢湾台風規模の洪水が発生した場合、ダムに流入する水量のうちダムから流す水量を最大で2,500m³/sに調節し、それ以上の水量をダムに貯めるように操作するとダムの治水容量を最大限に活用できます。しかし、現在の川の整備状況を見ると大滝ダムからの放流量2,500m³/sを流す能力はありません。

したがって、当面は現在の川の状況に合わせた1,200m³/s程度とし、今後の川の整備状況に応じて放流量を増やしていくことにしています。

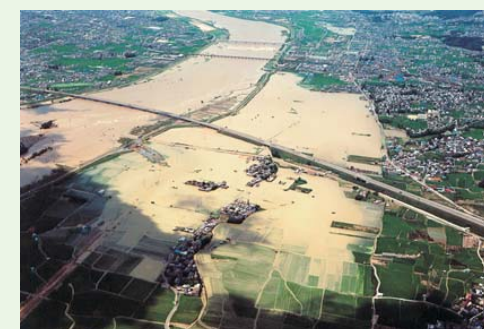
昭和57年8月 台風10号くずれ低気圧

直川地区の浸水状況
集まってきた水が紀の川本川にうまく流れきれず、浸水被害が発生しました(和歌山市)

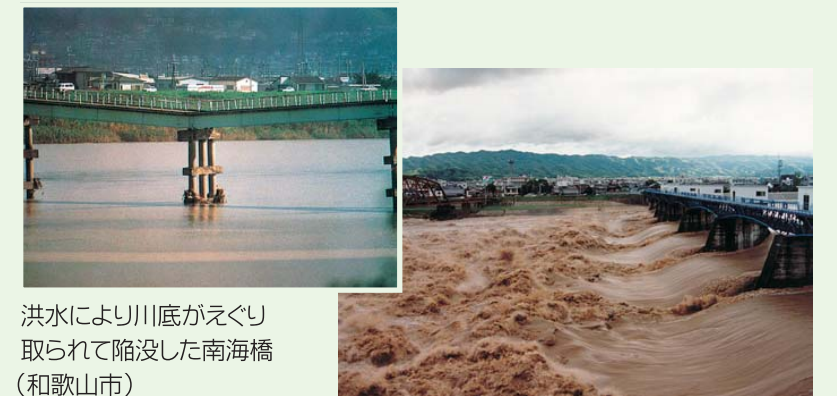
平成2年9月 台風19号

洪水により川底がえぐり取られて陥没した南海橋(和歌山市)

岩出井堰の濁流の状況(岩出町)

特に昭和34年9月の伊勢湾台風は紀の川上流部に大雨を降らせ、各地で堤防がくずれたり、たくさんの家が水につかたり流されたりしました。近年でも平成2年の台風で南海橋の橋脚が陥没する被害がありました。
