# 1. 全国で発生した最近の道路陥没事例

# 国道1号水道管破損による漏水事故【京都府京都市】

# 国道202号下水道工事に伴う道路陥没事故【福岡県福岡市】

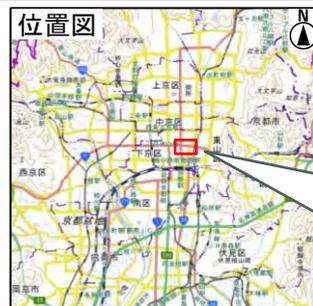
水道管（鋳鉄管）の老朽化により破損（1959年に敷設（66年経過））⇒ 市内の同様の埋設箇所について京都市が緊急点検を実施

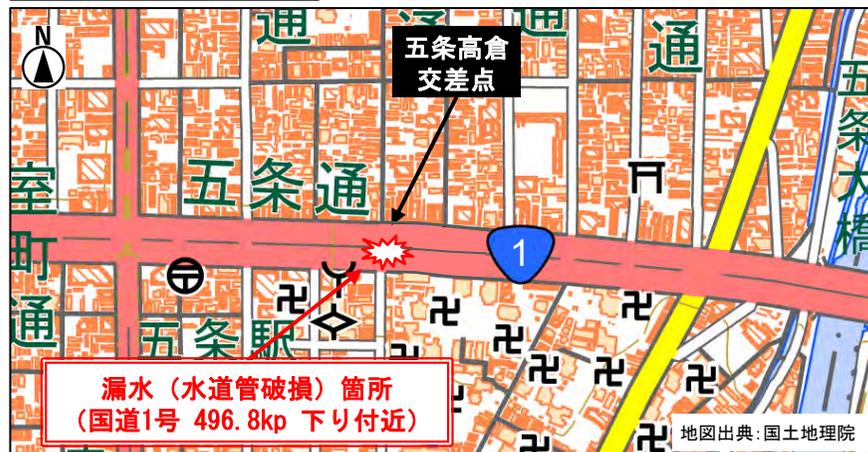
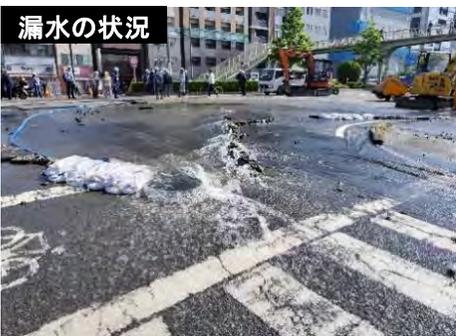
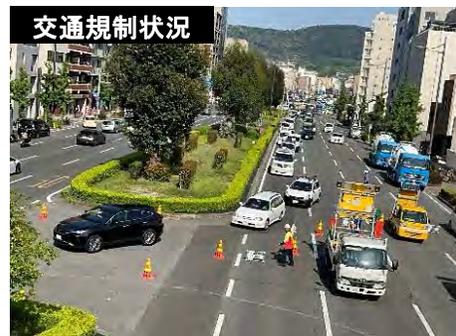
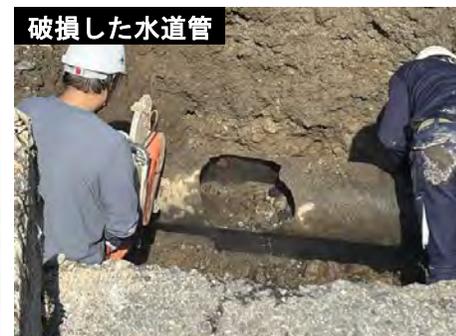
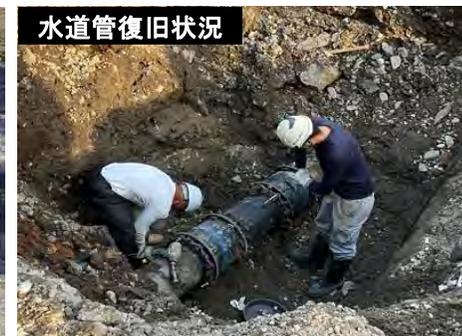
- 京都市管理の水道管より漏水が発生し、国道1号が約20時間の車線規制。
- 原因は、敷設後66年経過した老朽化による水道管の破損。

- 発生日時：令和7年4月30日（水）3時30分頃（推定）
- 発生場所：国道1号 496.8kp（下り線）  
京都市下京区塩竈町（五条高倉交差点）付近
- 発生事象：京都市上下水道局管理の水道管（φ300）破損による漏水（道路冠水）※ 給水停止なし、  
周辺への土砂・漏水流出被害あり

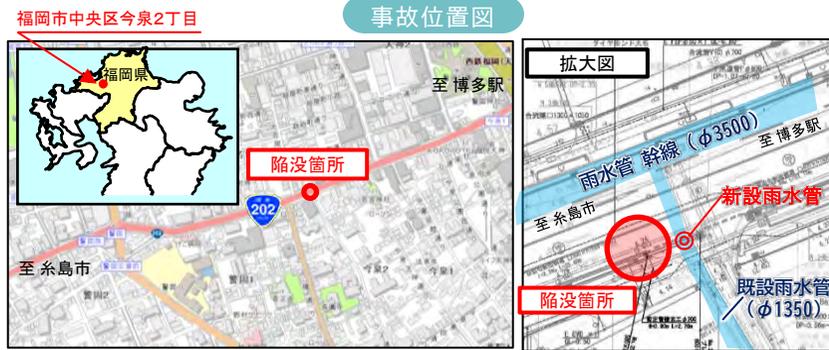
## 事故位置図

○福岡市発注の下水道工事に伴う道路陥没が発生し、国道202号が約20時間の通行止め。  
 ○原因は、既設雨水管（φ1350）に新設雨水管を取付施工中、接合部に隙間が生じ周辺土砂が既設雨水管に流入、道路陥没が発生したと想定。

占有者：福岡市長  
 道路管理者：九州地方整備局長  
 場所：福岡市中央区今泉2丁目  
 （国道202号2k500下り）  
 目的：浸水対策工事
