# 昭和34年9月型洪水における 氾濫箇所分析

(第5回勉強会資料)

平成15年2月28日

近畿地方整備局

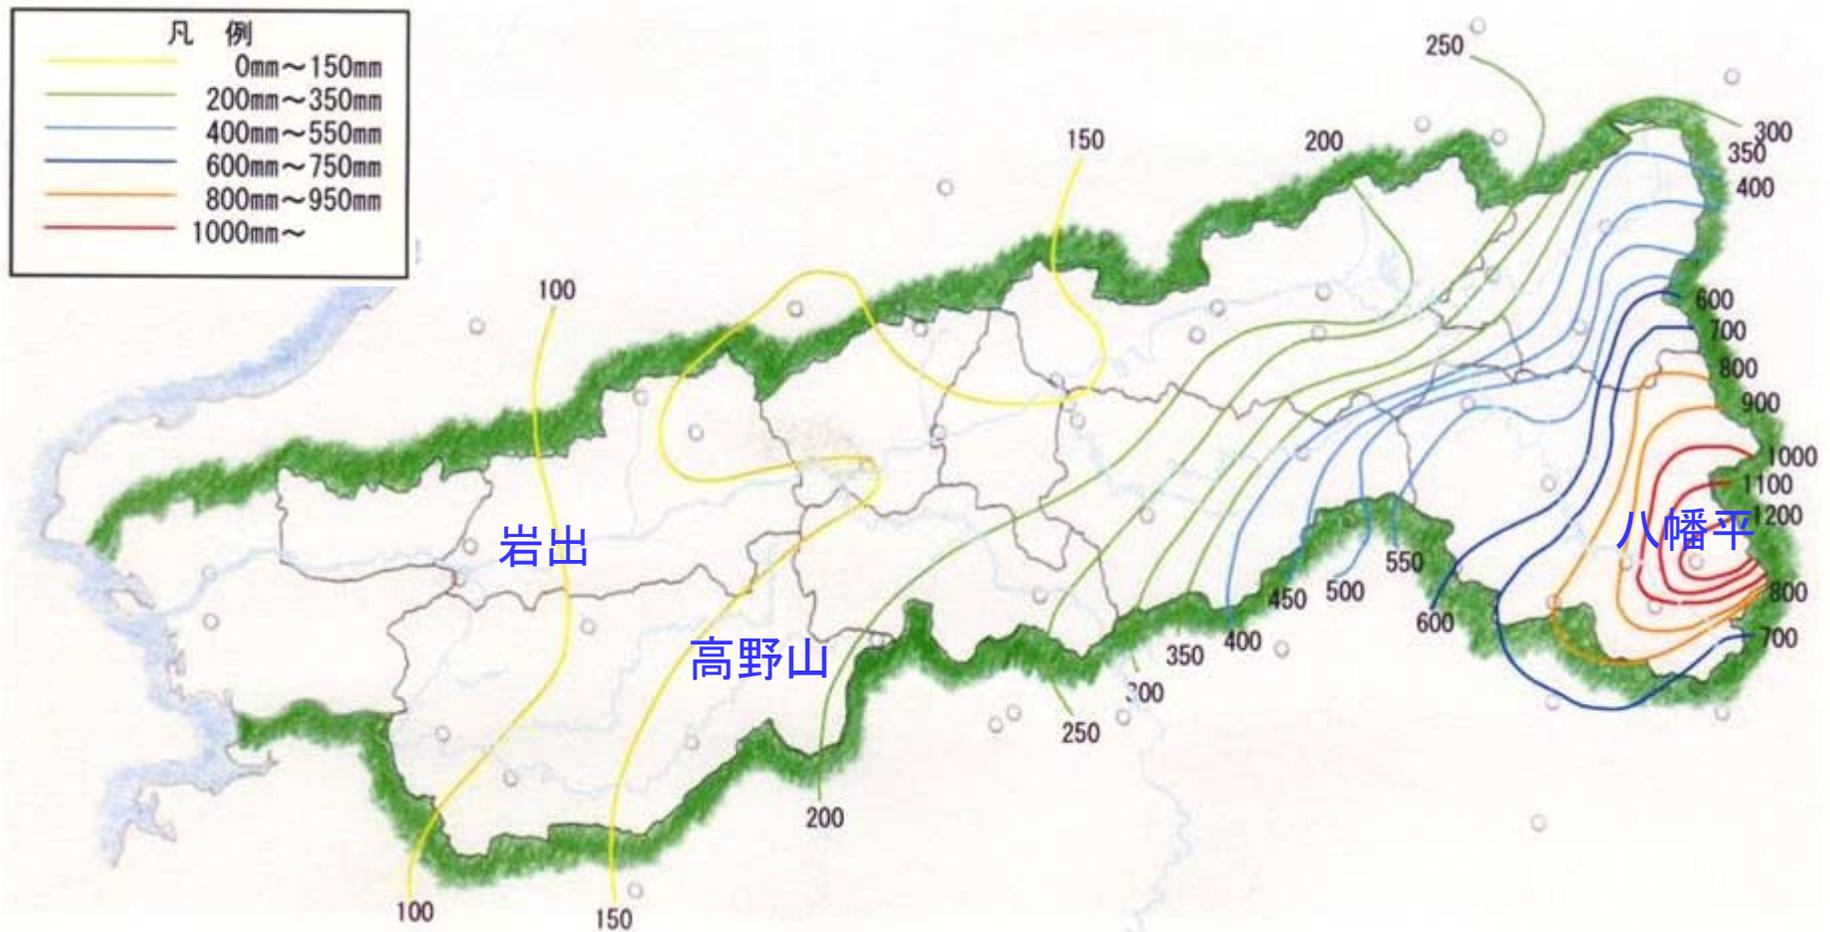
# 1. 等雨量線図(2日雨量) <昭和34年9月 伊勢湾台風>

極めて上流多雨型の降雨であり、八幡平付近で1,200mmを超える雨量を記録。

上流に比べて中下流部での雨量は少なく、中流部の高野山で200mm程度、下流部の岩出では50mm程度でした。

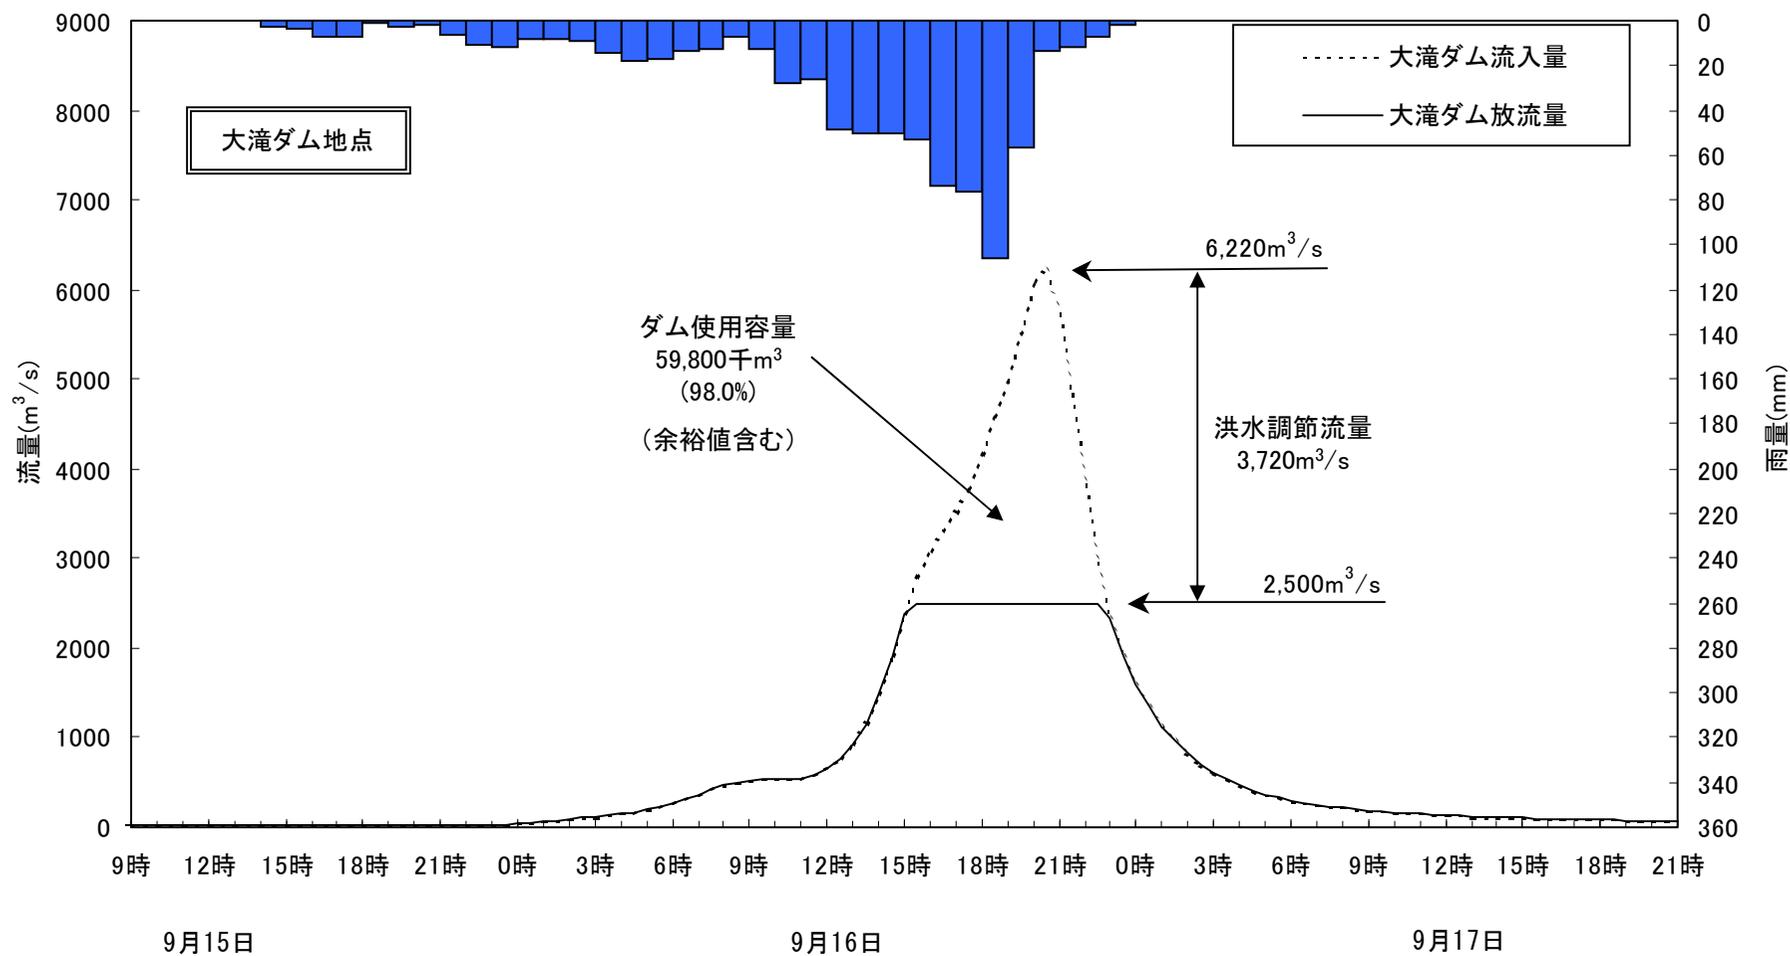
# 昭和34年9月ハイレト hidro グラフ(1)

昭和34年9月実績降雨(船戸313mm/2日)

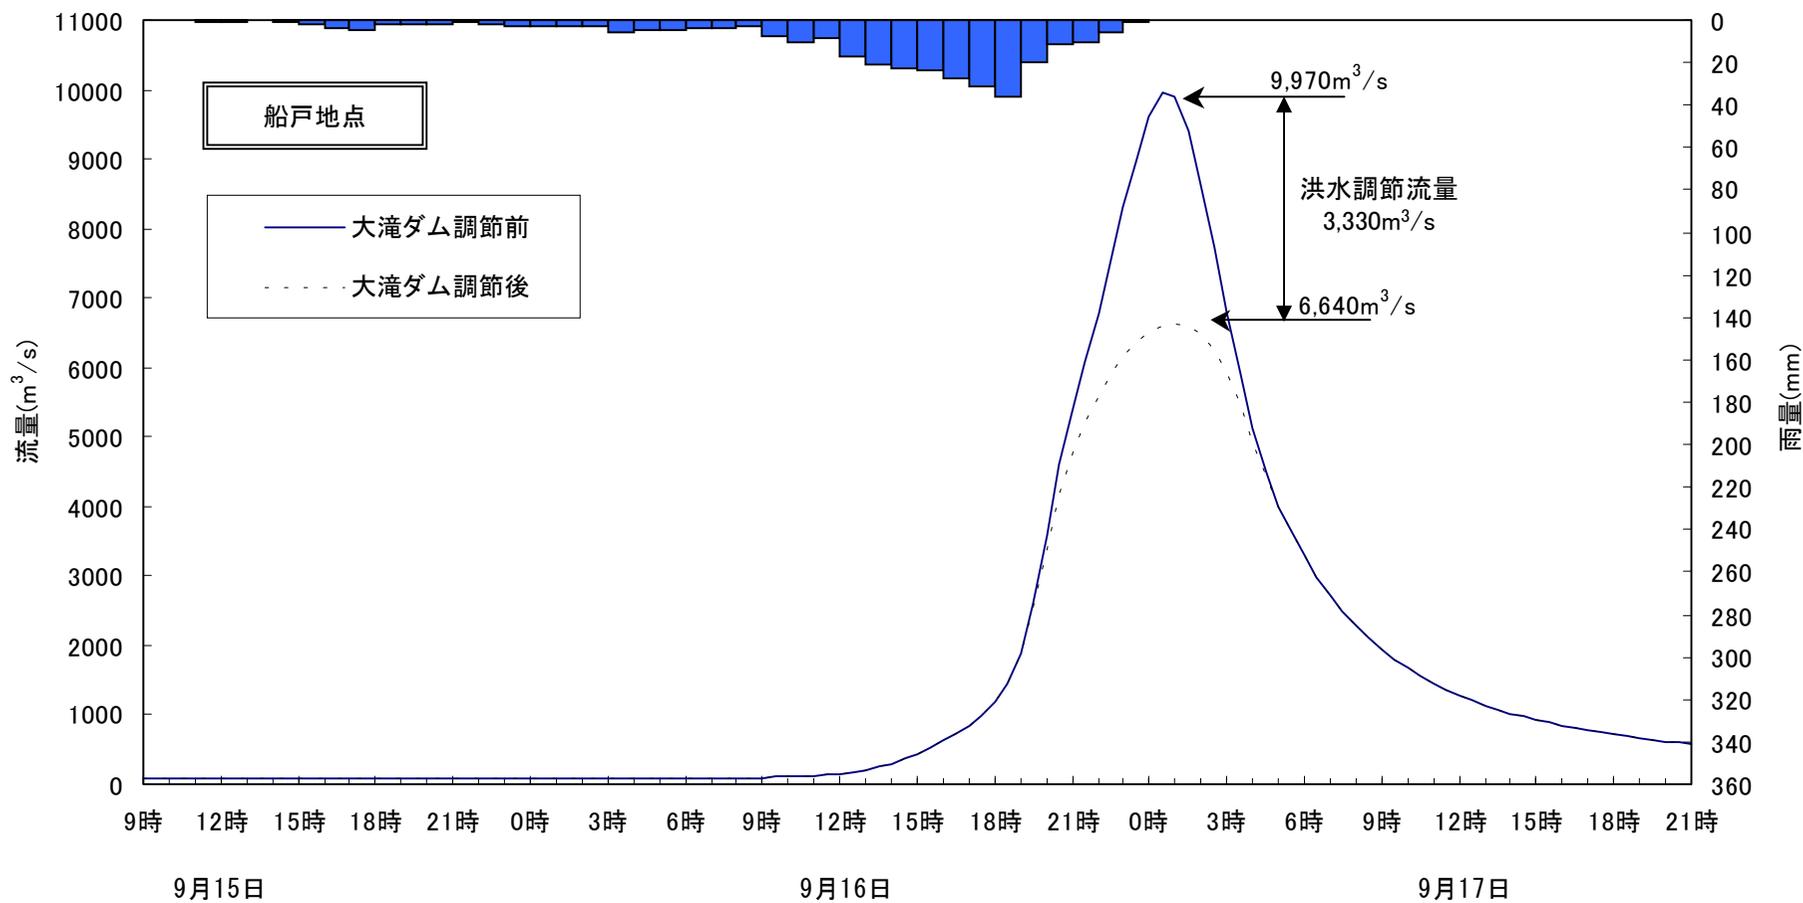
# 2. 昭和34年9月ハイレトハイドログラフ(2)

昭和34年9月実績降雨(船戸313mm/2日)
