大和川河川事務所 最近の取組

- ・近年激甚な災害が頻発しており、災害で明らかとなった課題に対応するため、重要インフラについて、政府全体で総点検。
- ・点検結果を踏まえ、特に緊急に実施すべき対策として、『防災・減災、国土強靱化のための3か年緊急対策』が閣議決定。（平成30年12月14日）

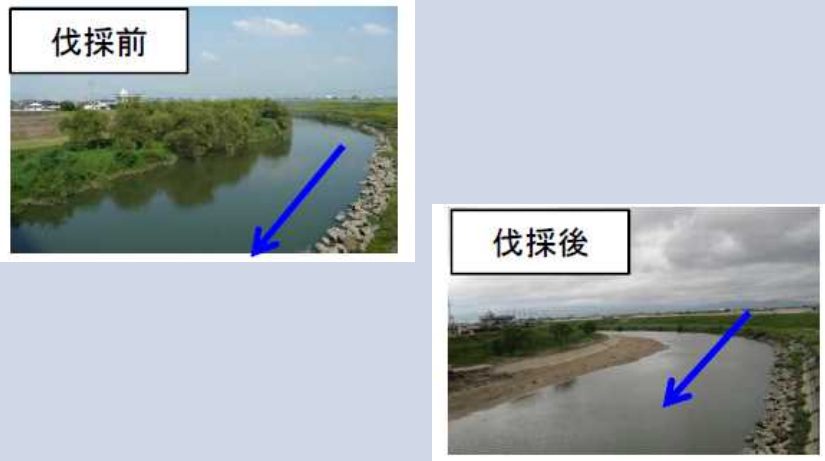
| 対策内容 | 3か年緊急対策の考え方 | 対策イメージ |
|---|--|---|
| <p>河道掘削 (樹木伐採) 等</p> | <p>氾濫による危険性が特に高い等の区間において、樹木・堆積土砂等に起因した氾濫危険性を解消するため、河道掘削等を実施。</p> | |

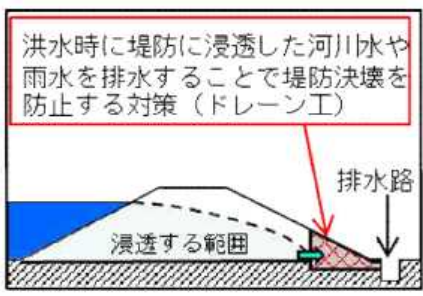
| 対策内容 | 3か年緊急対策の考え方 | 対策イメージ |
|---|--|---|
| <p>堤防強化等</p> | <p>堤防決壊が発生した場合に湛水深が深く、特に多数の人命被害等が生じる恐れのある区間において、堤防強化対策等を実施。</p> | <p>堤防の強化対策のイメージ</p> |

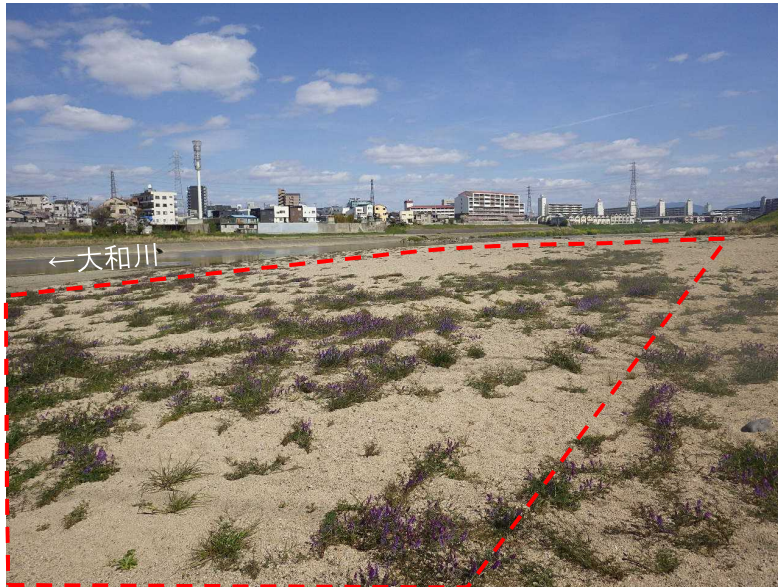
掘削前（遠里小野地区）

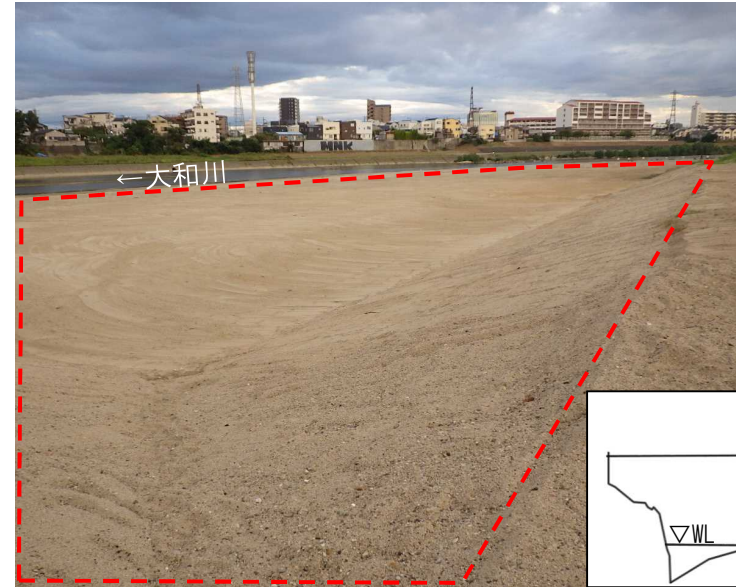
掘削後（遠里小野地区）

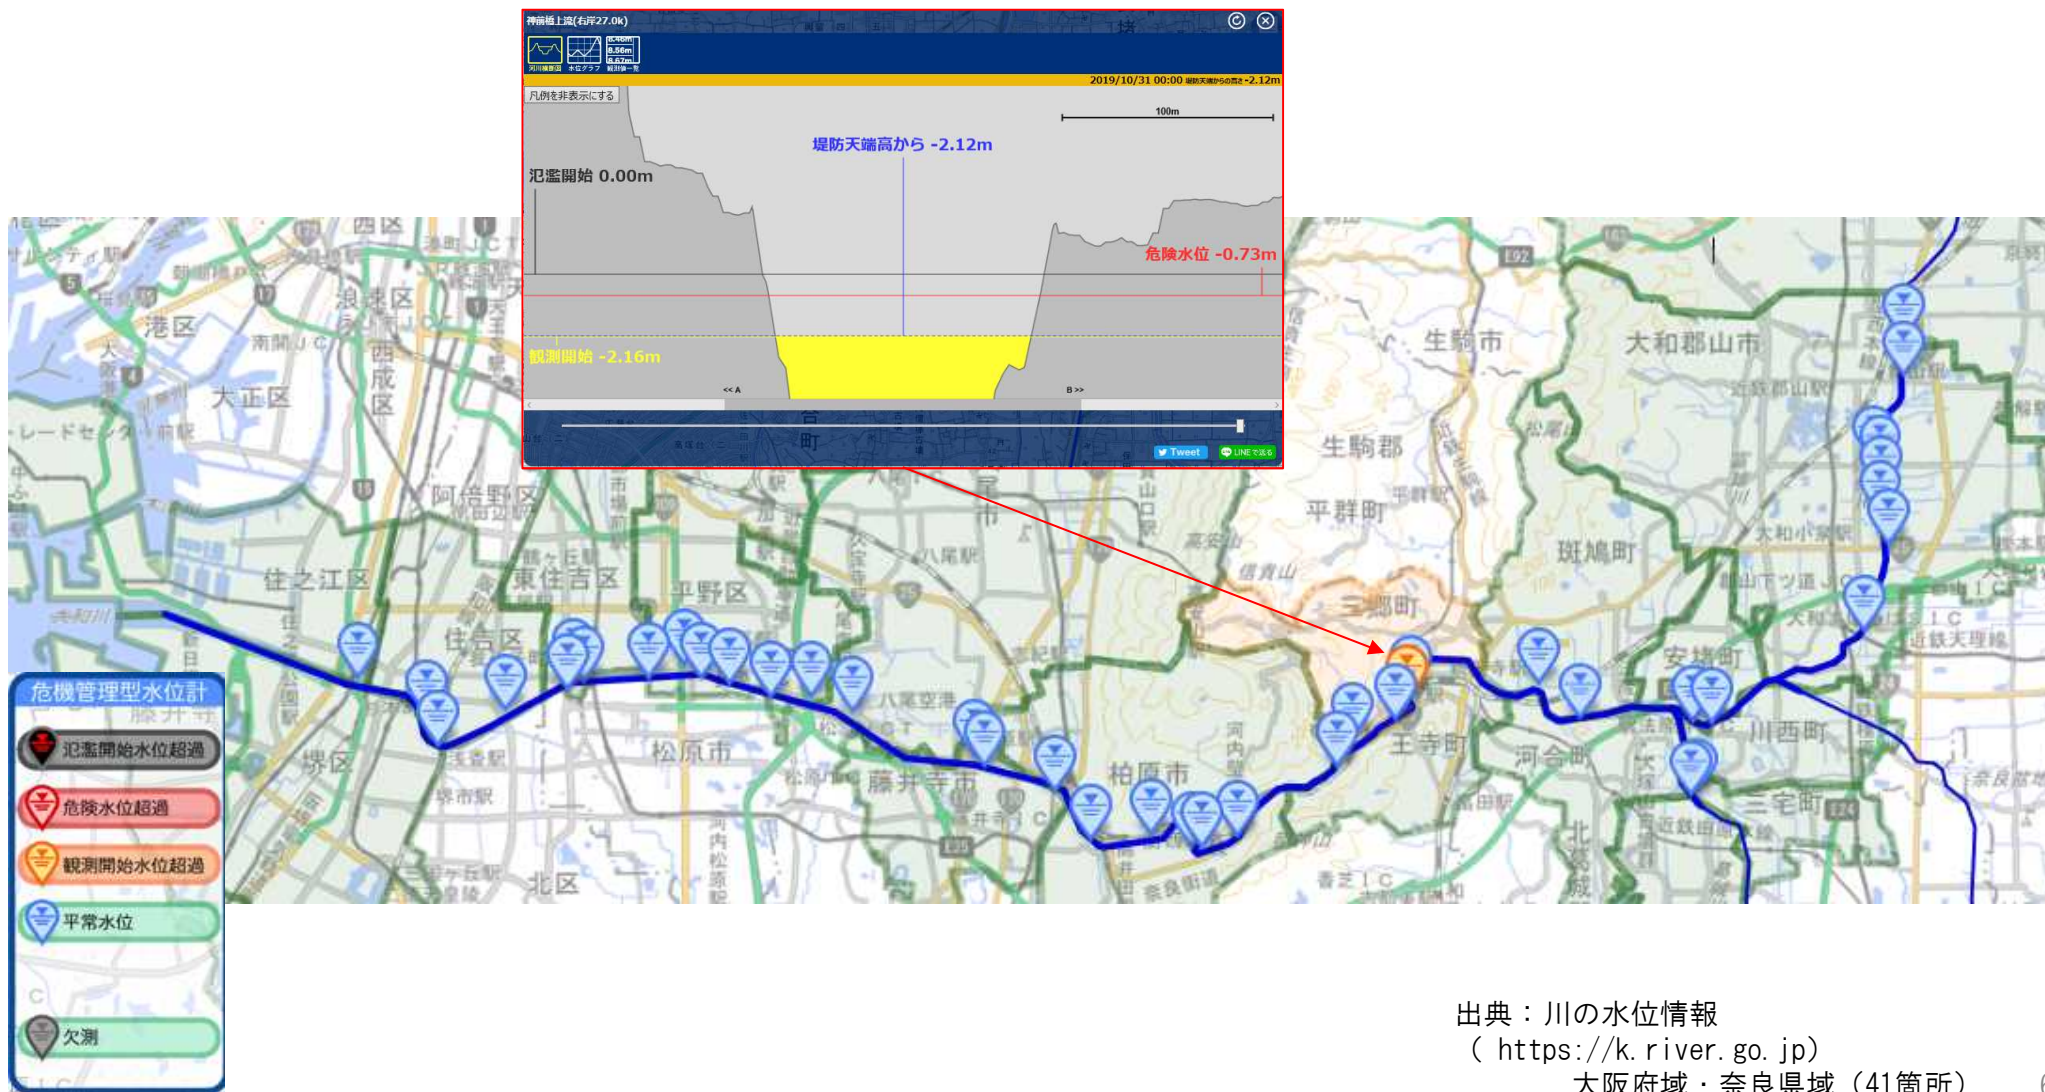
- ・平成30年度に大和川河川事務所では管内に洪水時の水位観測に特化した危機管理型水位計を41箇所設置しました。
- ・PCやスマートフォンを用いて川の水位情報 (<https://k.river.go.jp>) から水位の確認が可能となりました。
