平成30年7月豪雨による大和川出水概要

平成30年7月20日
大和川河川事務所

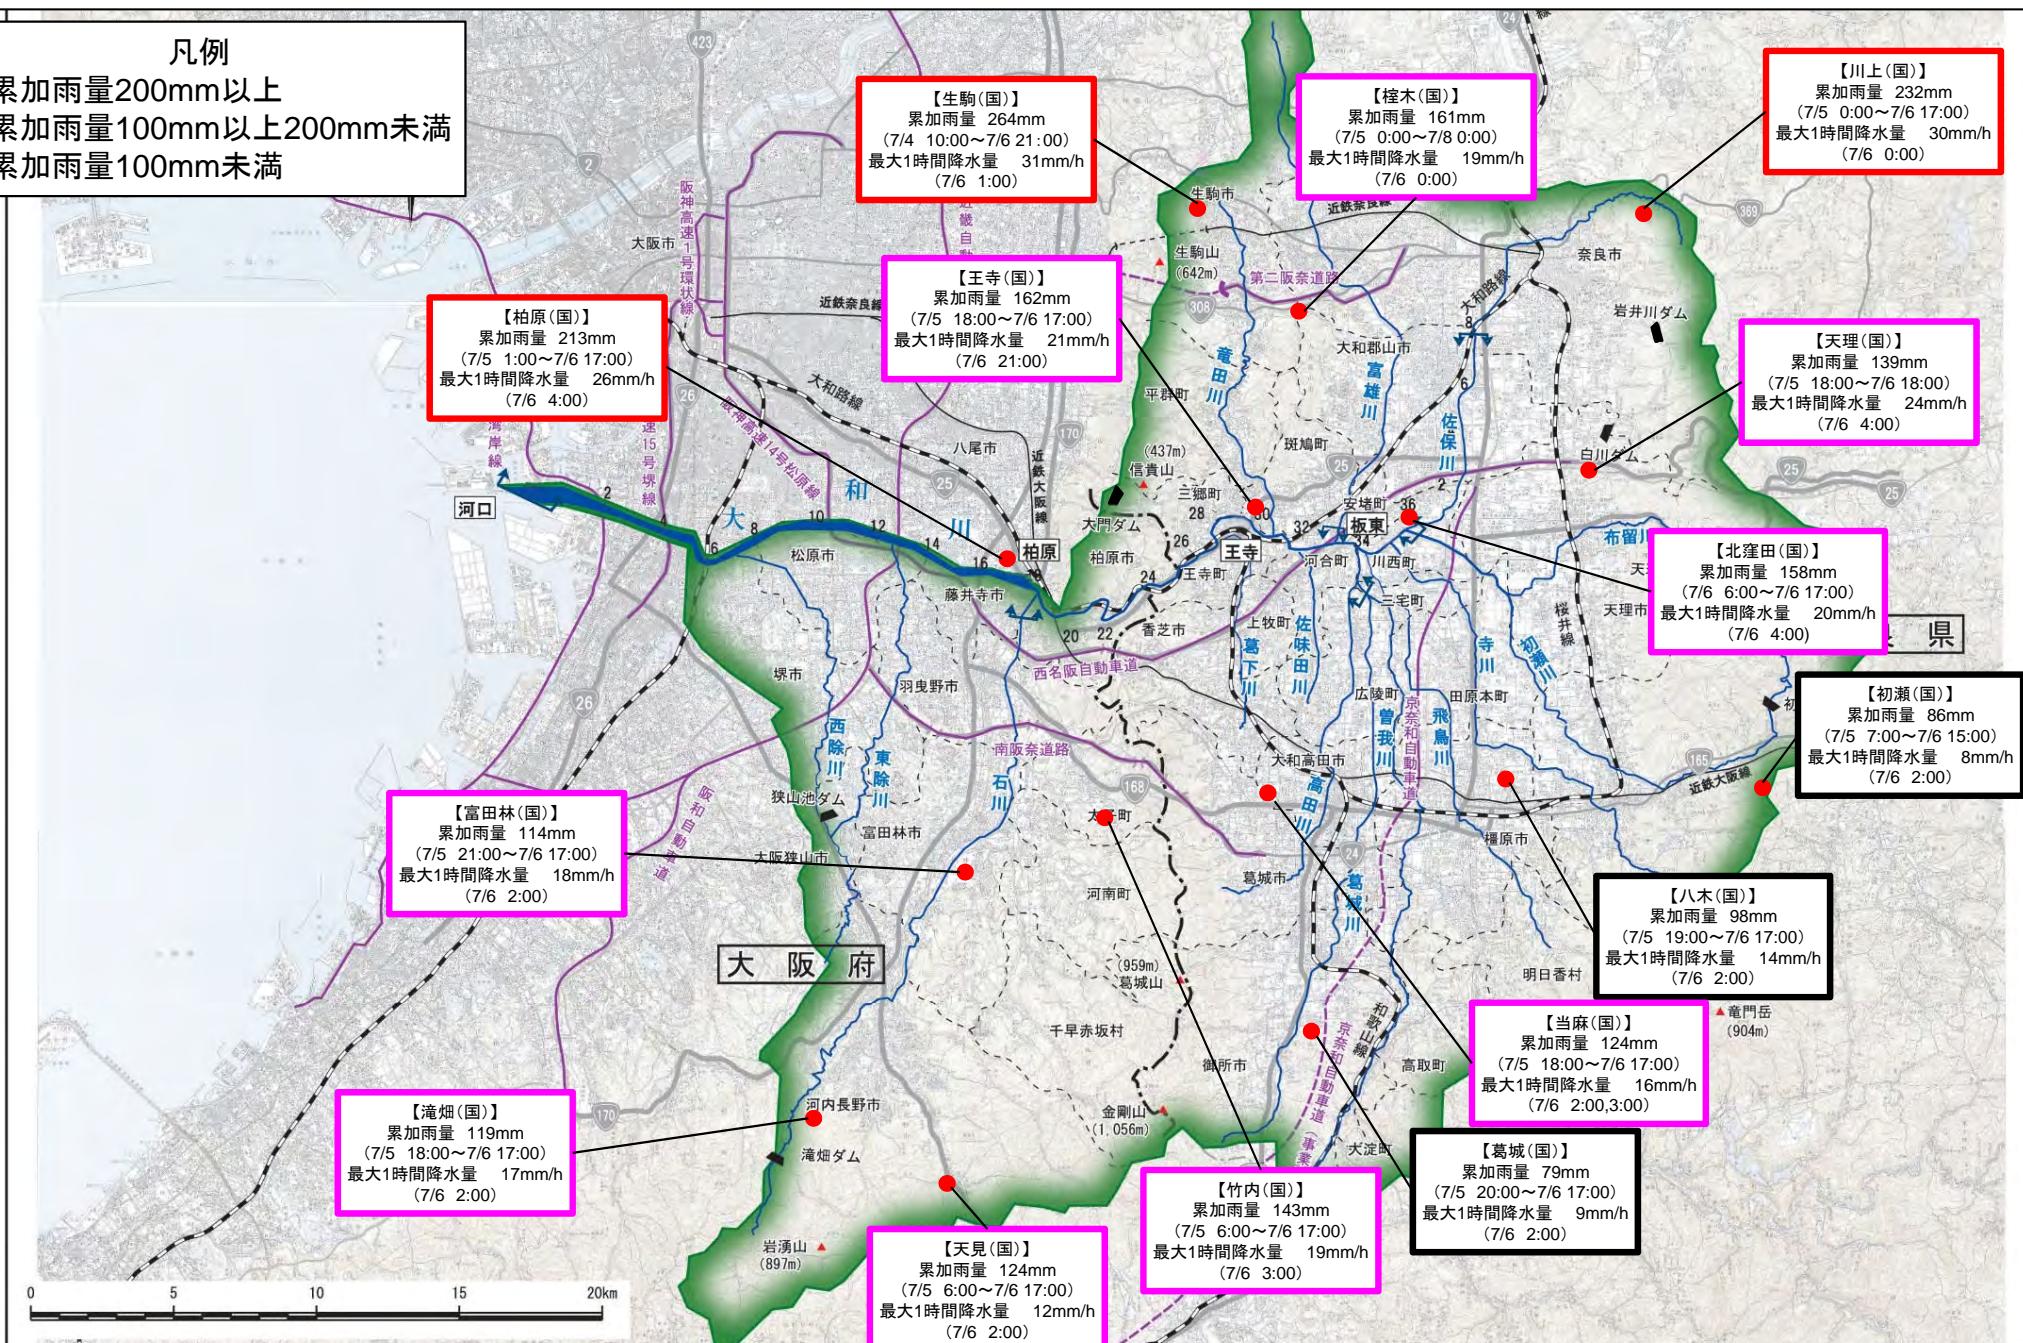
○大和川流域では、多いところで250mmを超える累加雨量を観測。

凡例

- : 累加雨量200mm以上
- : 累加雨量100mm以上200mm未満
- : 累加雨量100mm未満

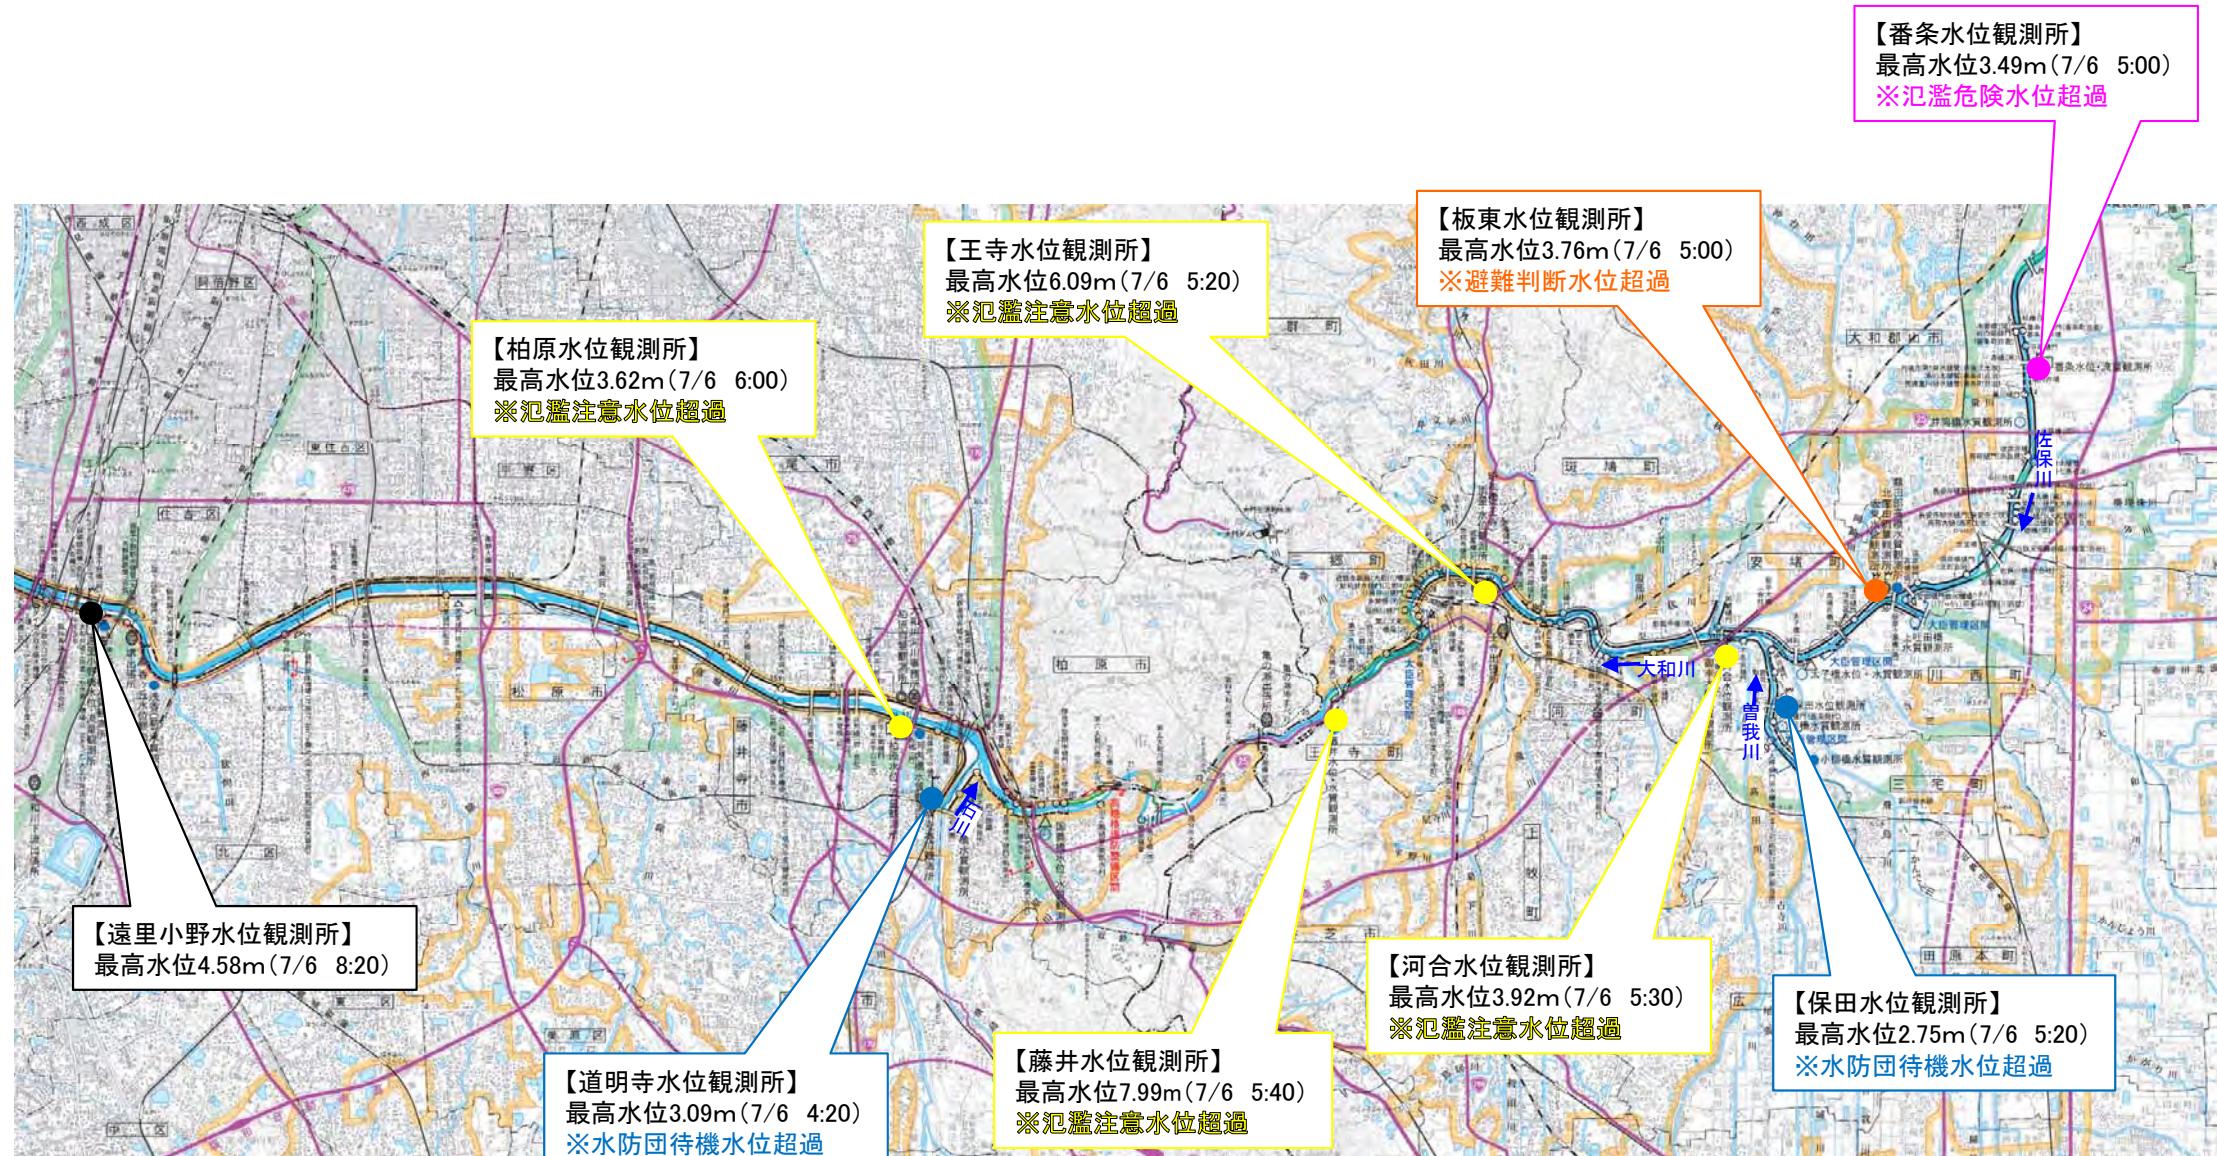
○大和川流域では、板東水位観測所で避難判断水位、番条水位観測所で氾濫危険水位を超過。

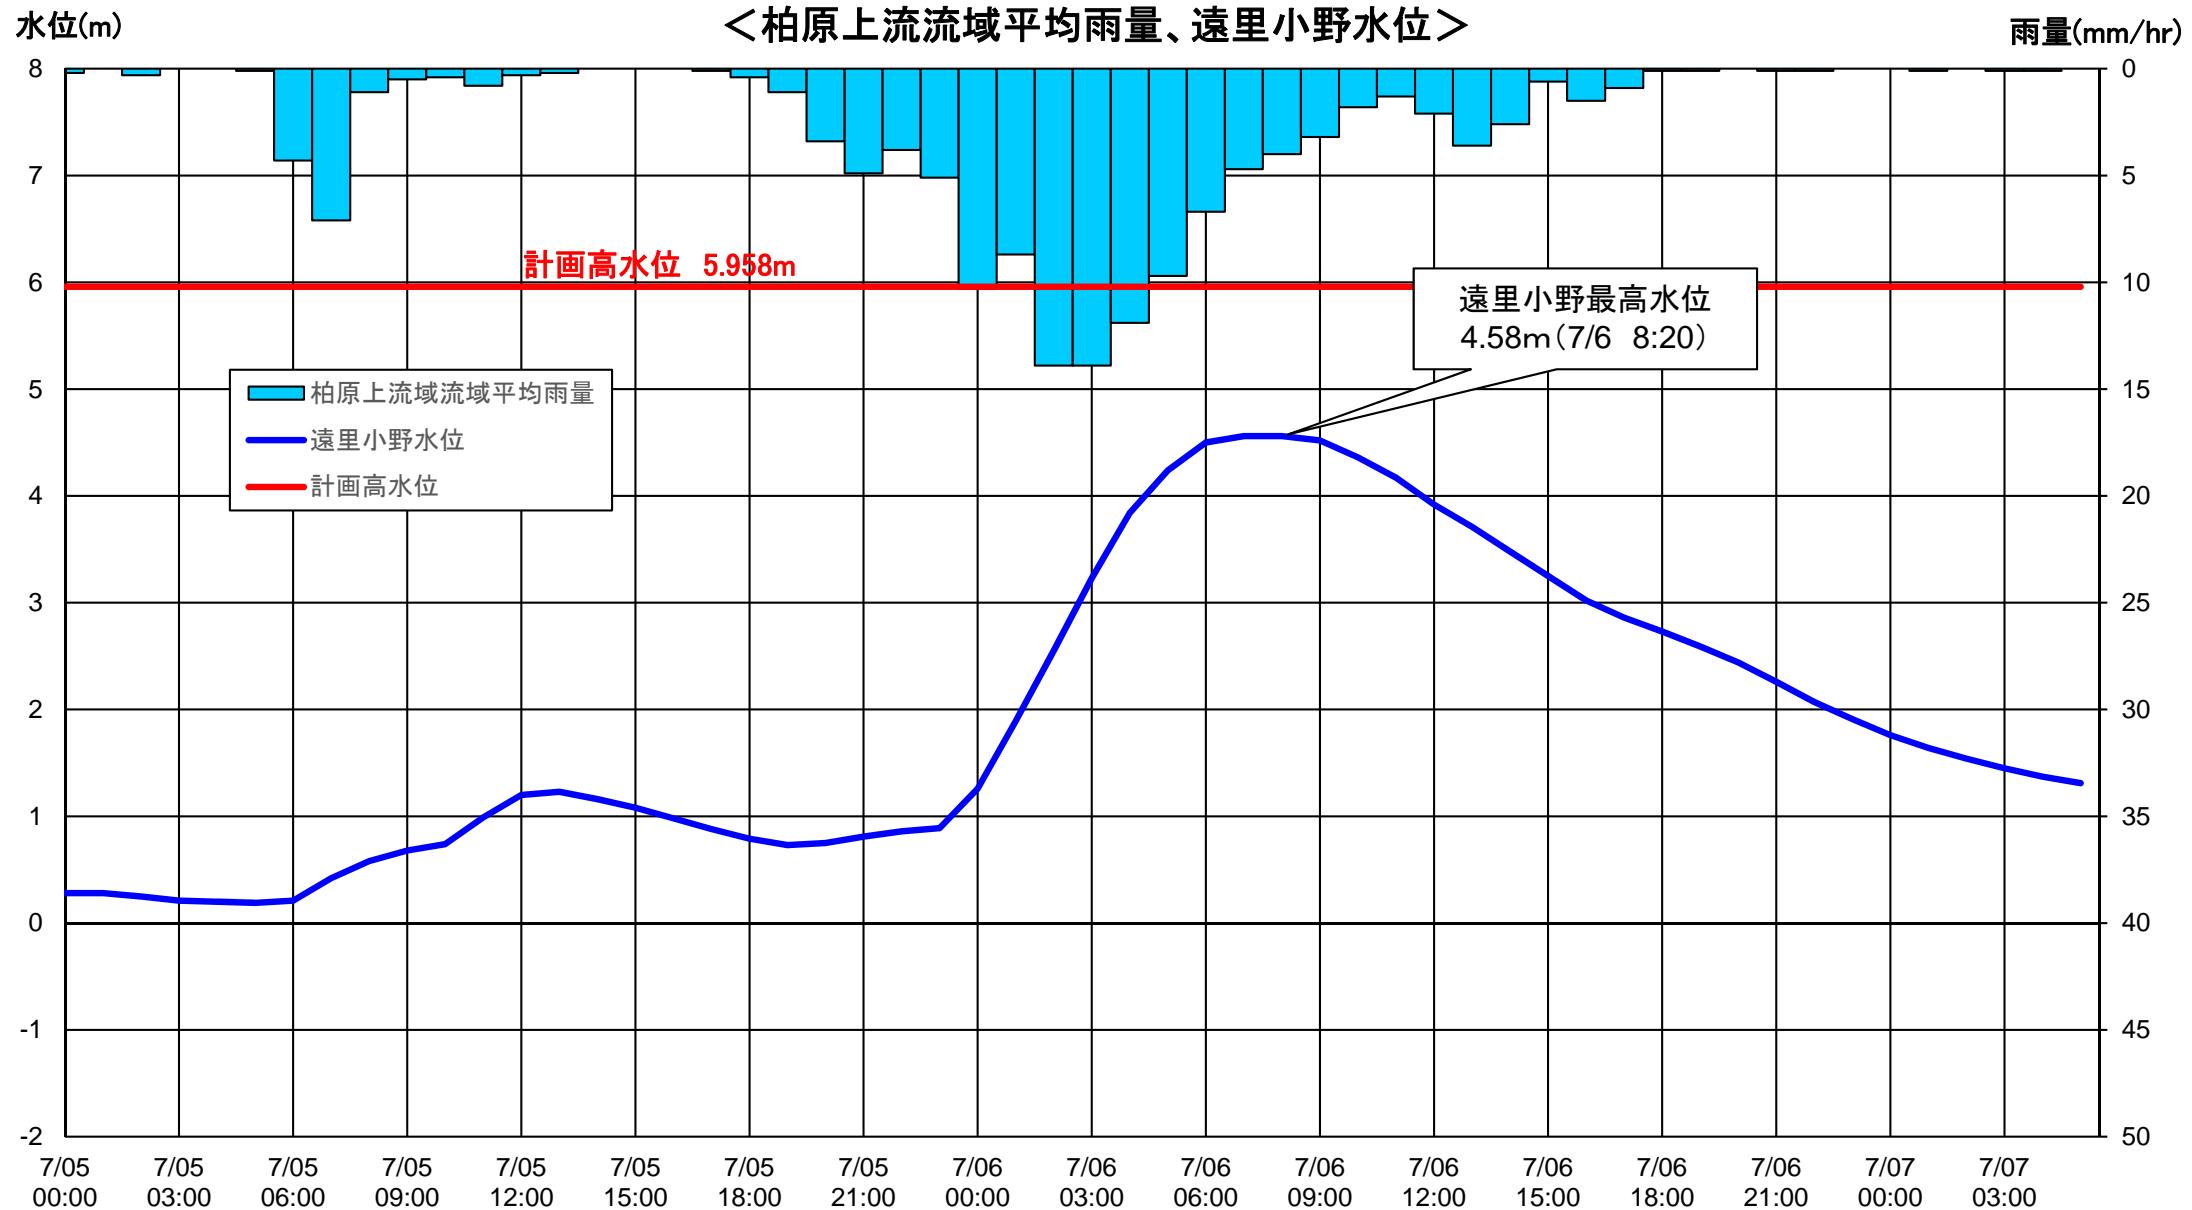
出水概要(遠里小野地点)

○遠里小野水位観測所では、6日 8時20分に最高水位 4.58mを記録
 (柏原流域平均降雨量:最大1時間降水量約13.9mm/h 7/6 2:00、3:00)

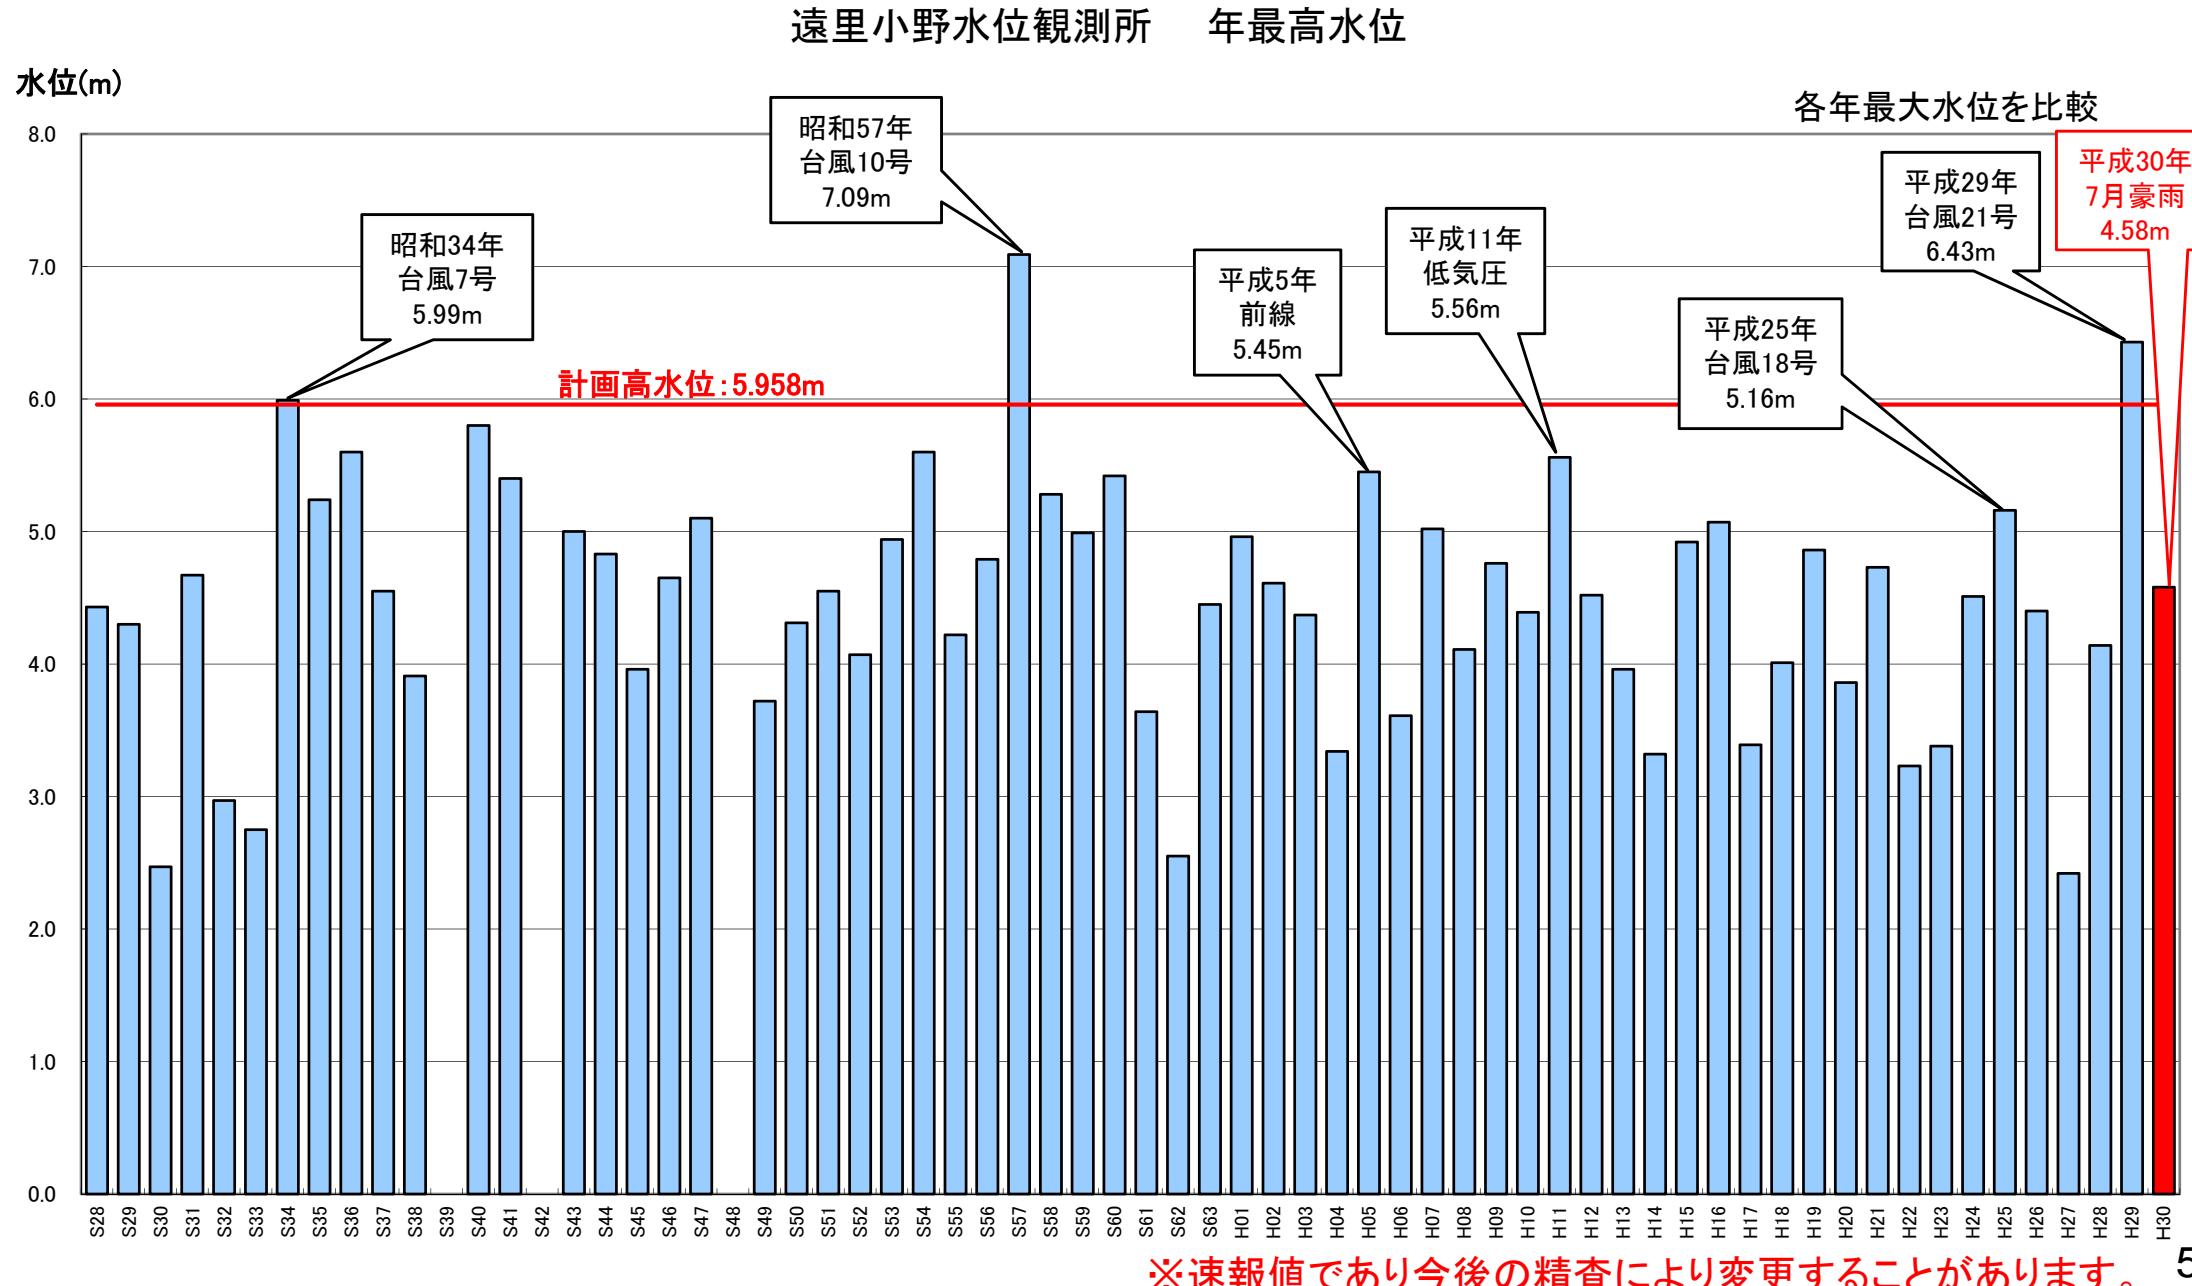
過去の洪水との比較(遠里小野水位観測所)

○遠里小野水位観測所では、6日8時20分に最高水位4.58mを記録

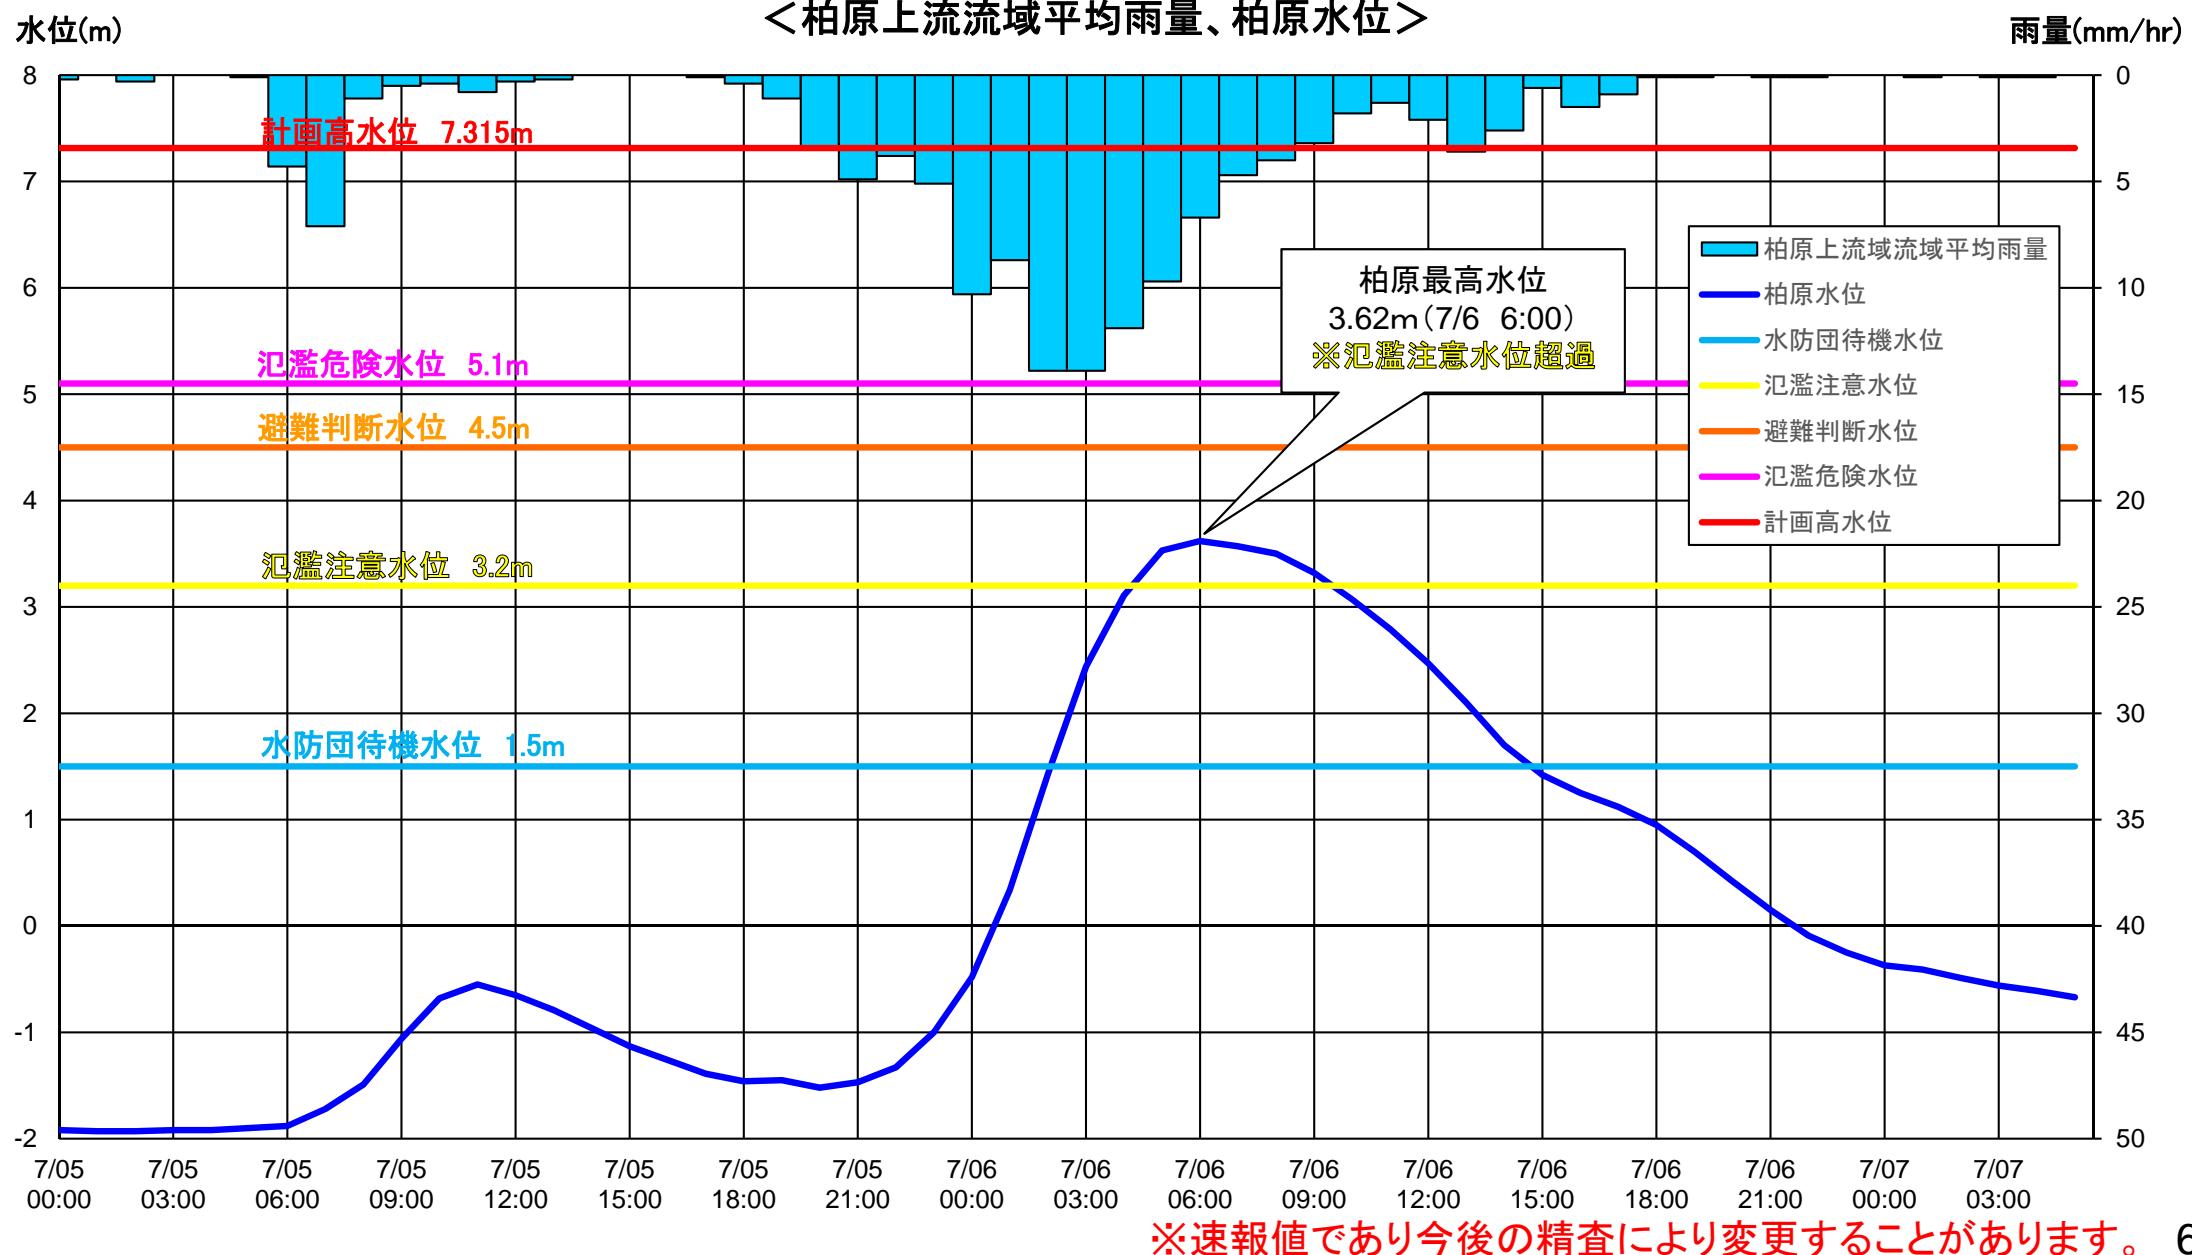
出水概要(柏原地点)

○柏原水位観測所では、6日 6時00分に最高水位 3.62mを記録。
 (柏原流域平均降雨量:最大1時間降水量約13.9mm/h 7/6 2:00、3:00)

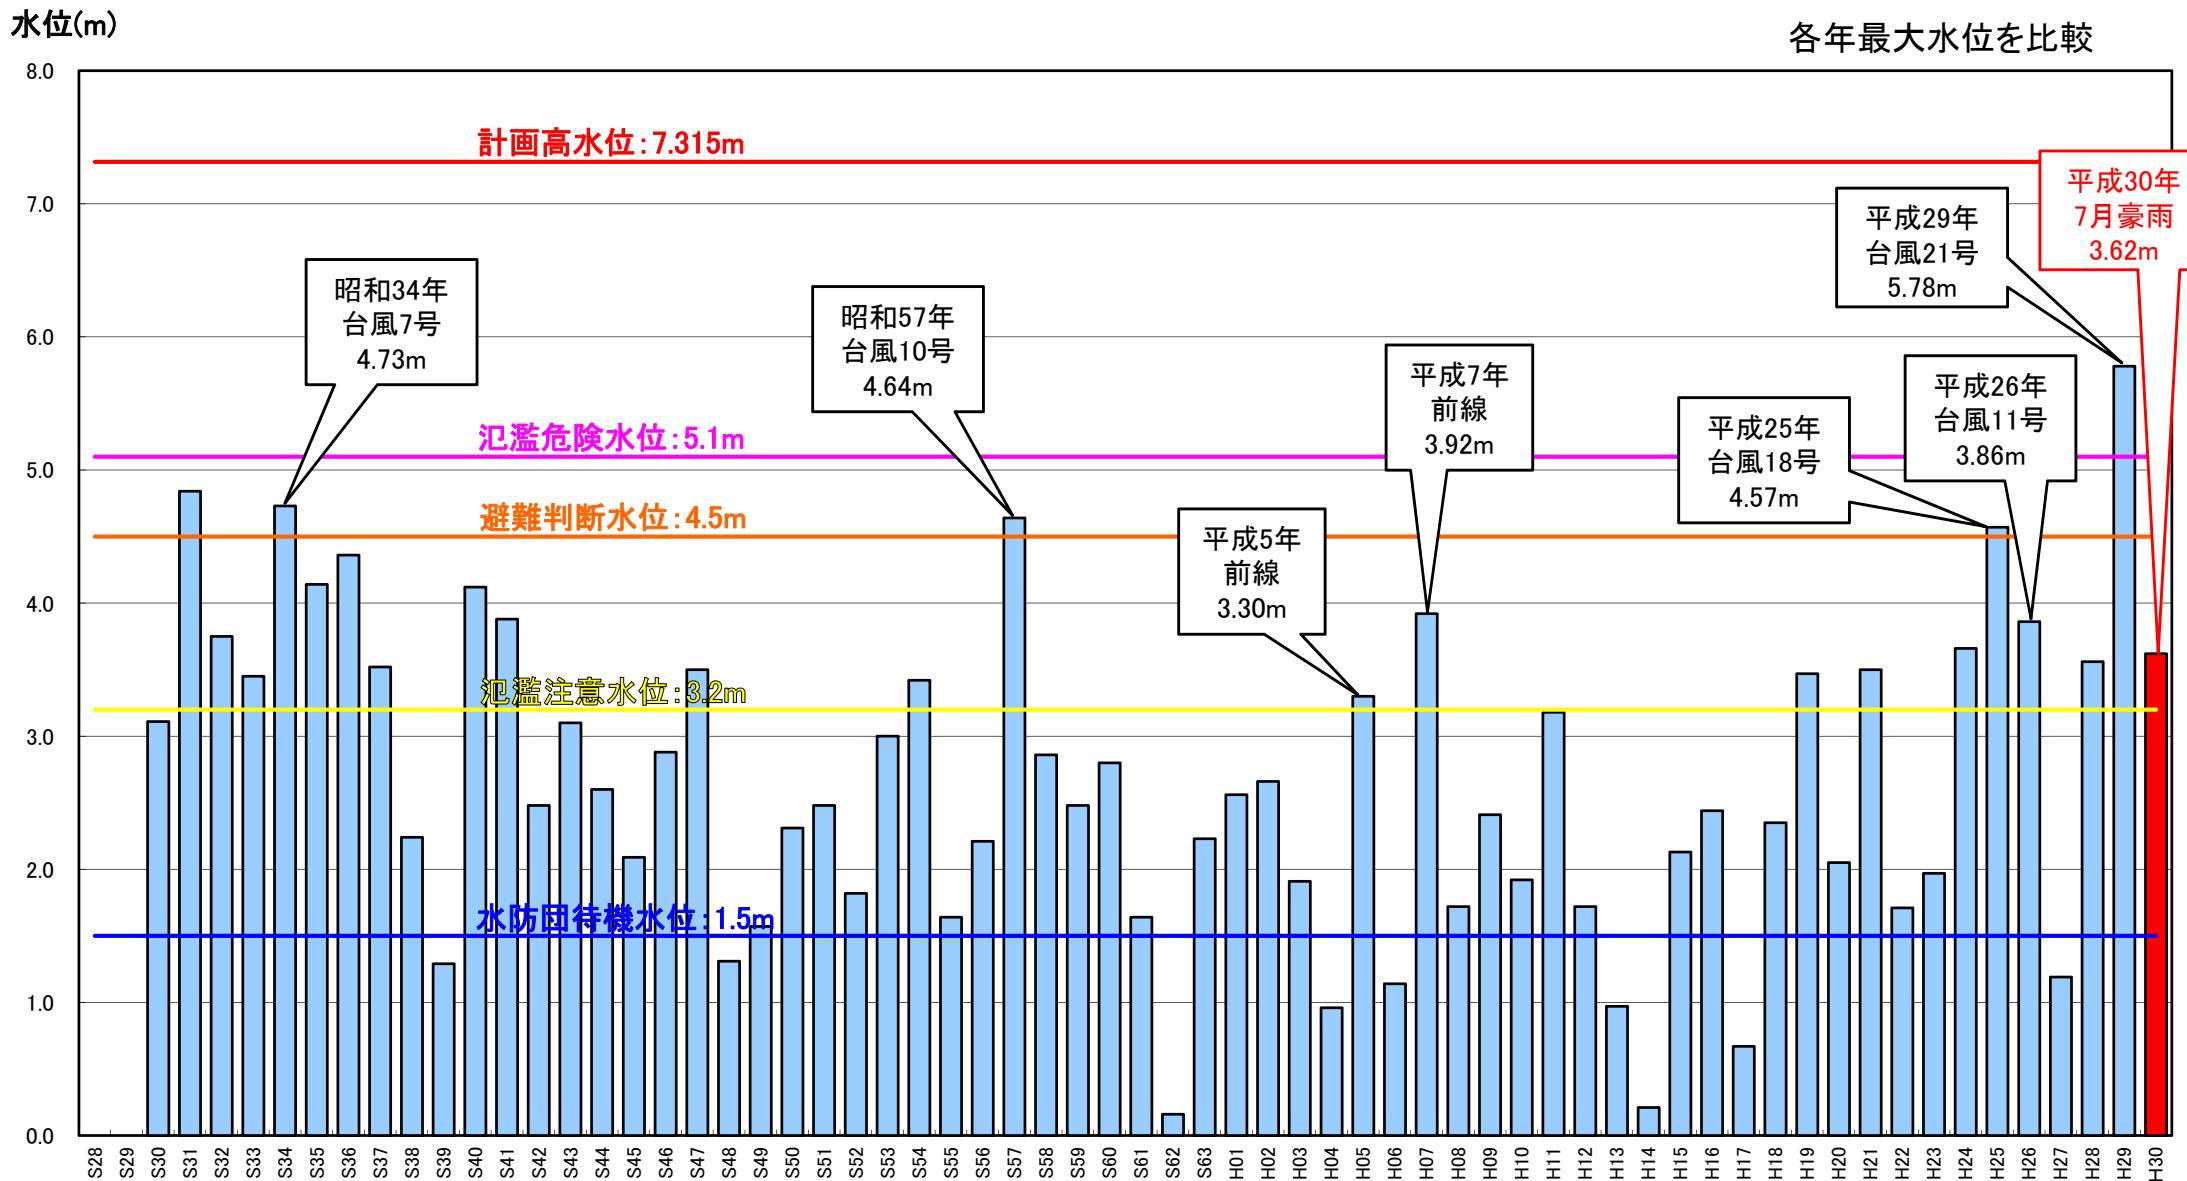
過去の洪水との比較(柏原水位観測所)

○柏原水位観測所では、氾濫注意水位(3.20m)を上回る3.62mの水位を記録

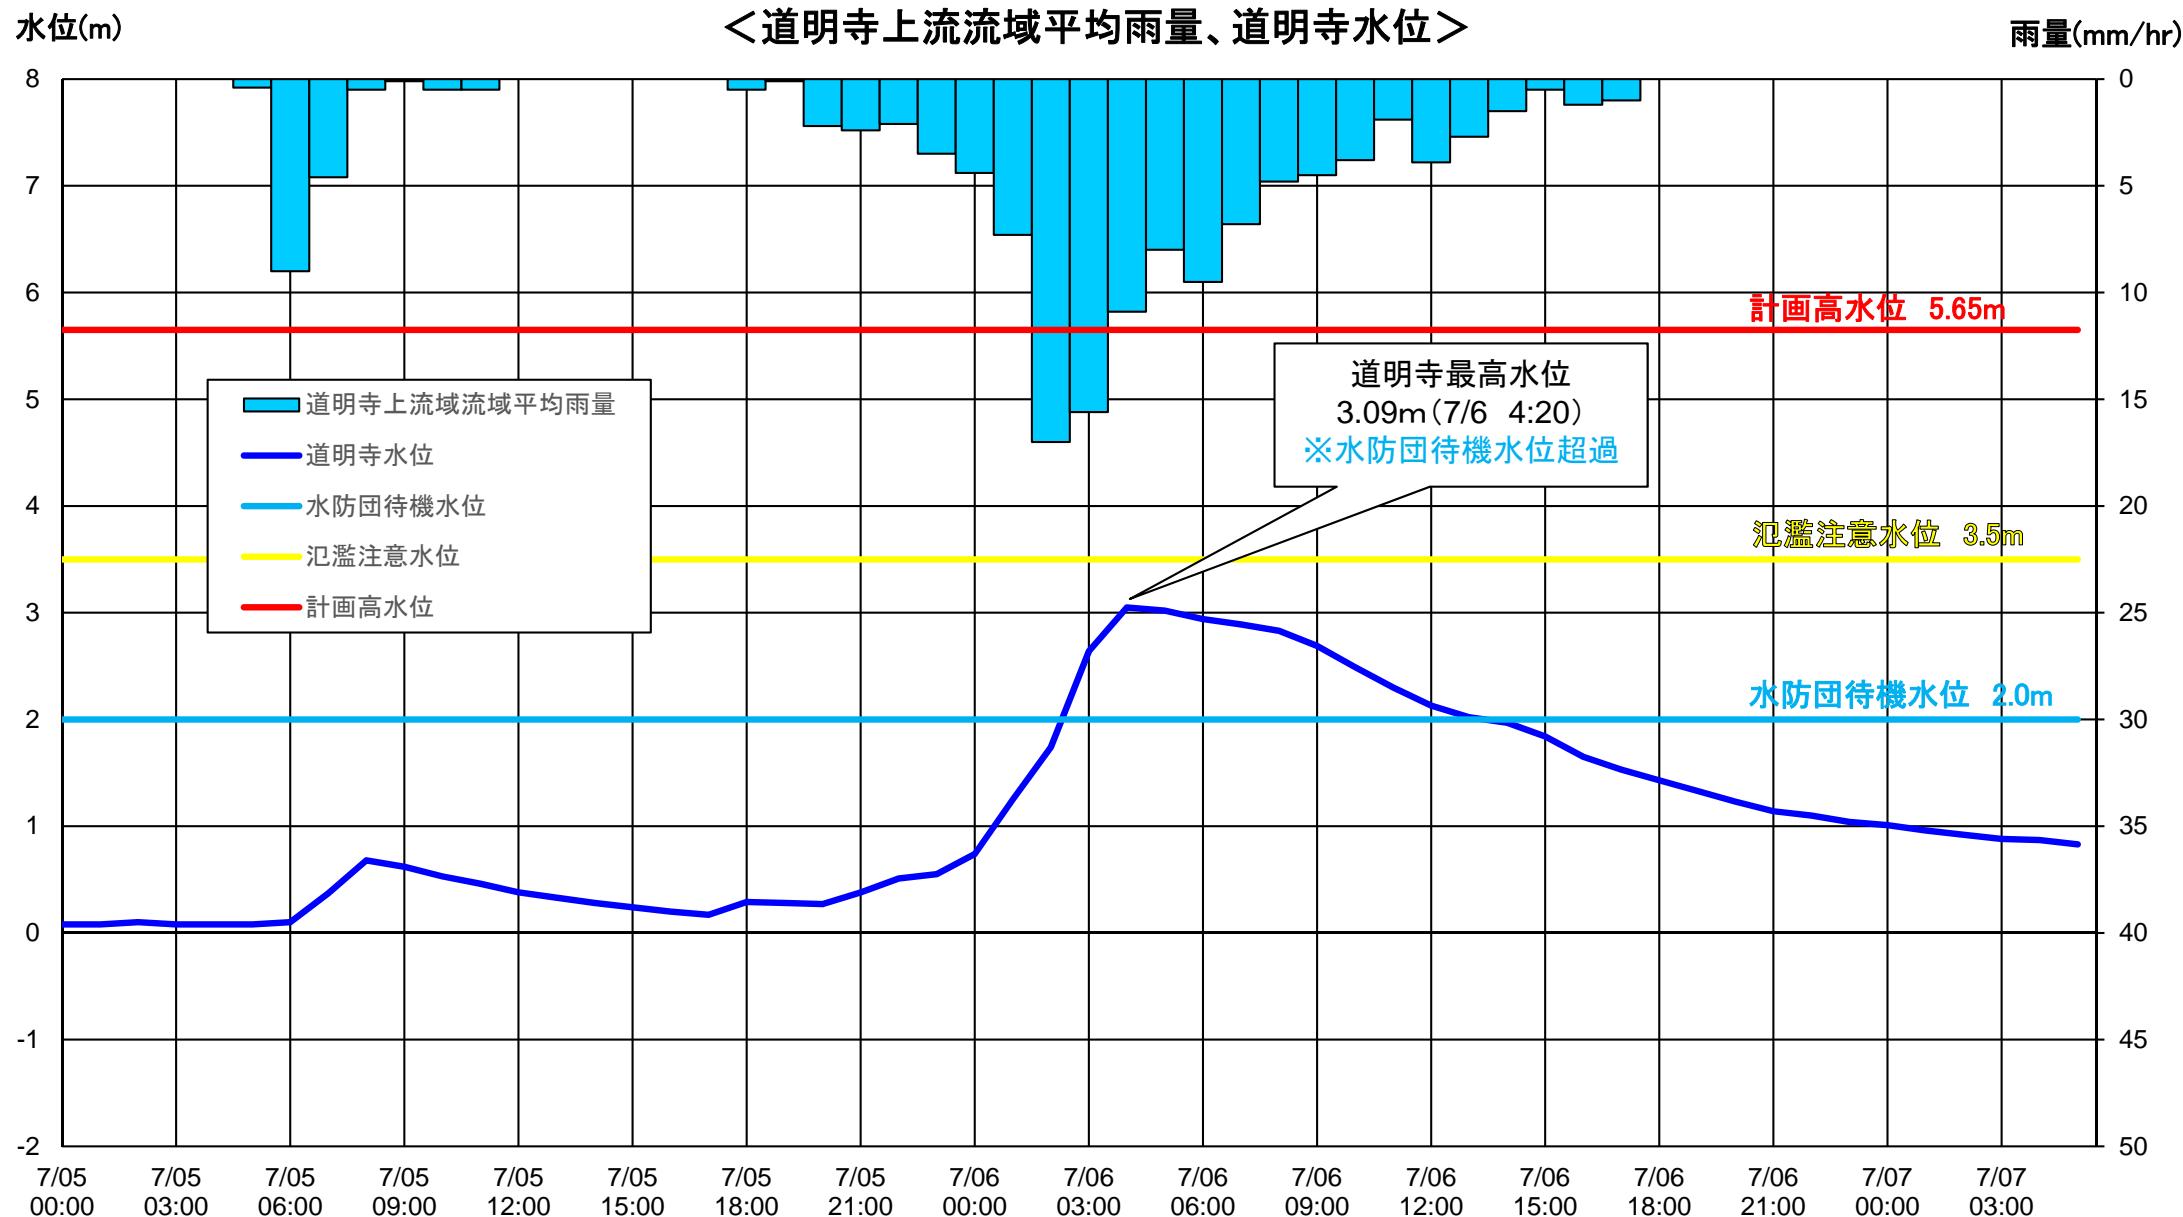
出水概要(道明寺地点)

○道明寺水位観測所では、6日 4時20分に最高水位 3.09mを記録
(道明寺流域平均降雨量:最大1時間降水量17.0mm/h 7/6 2:00)

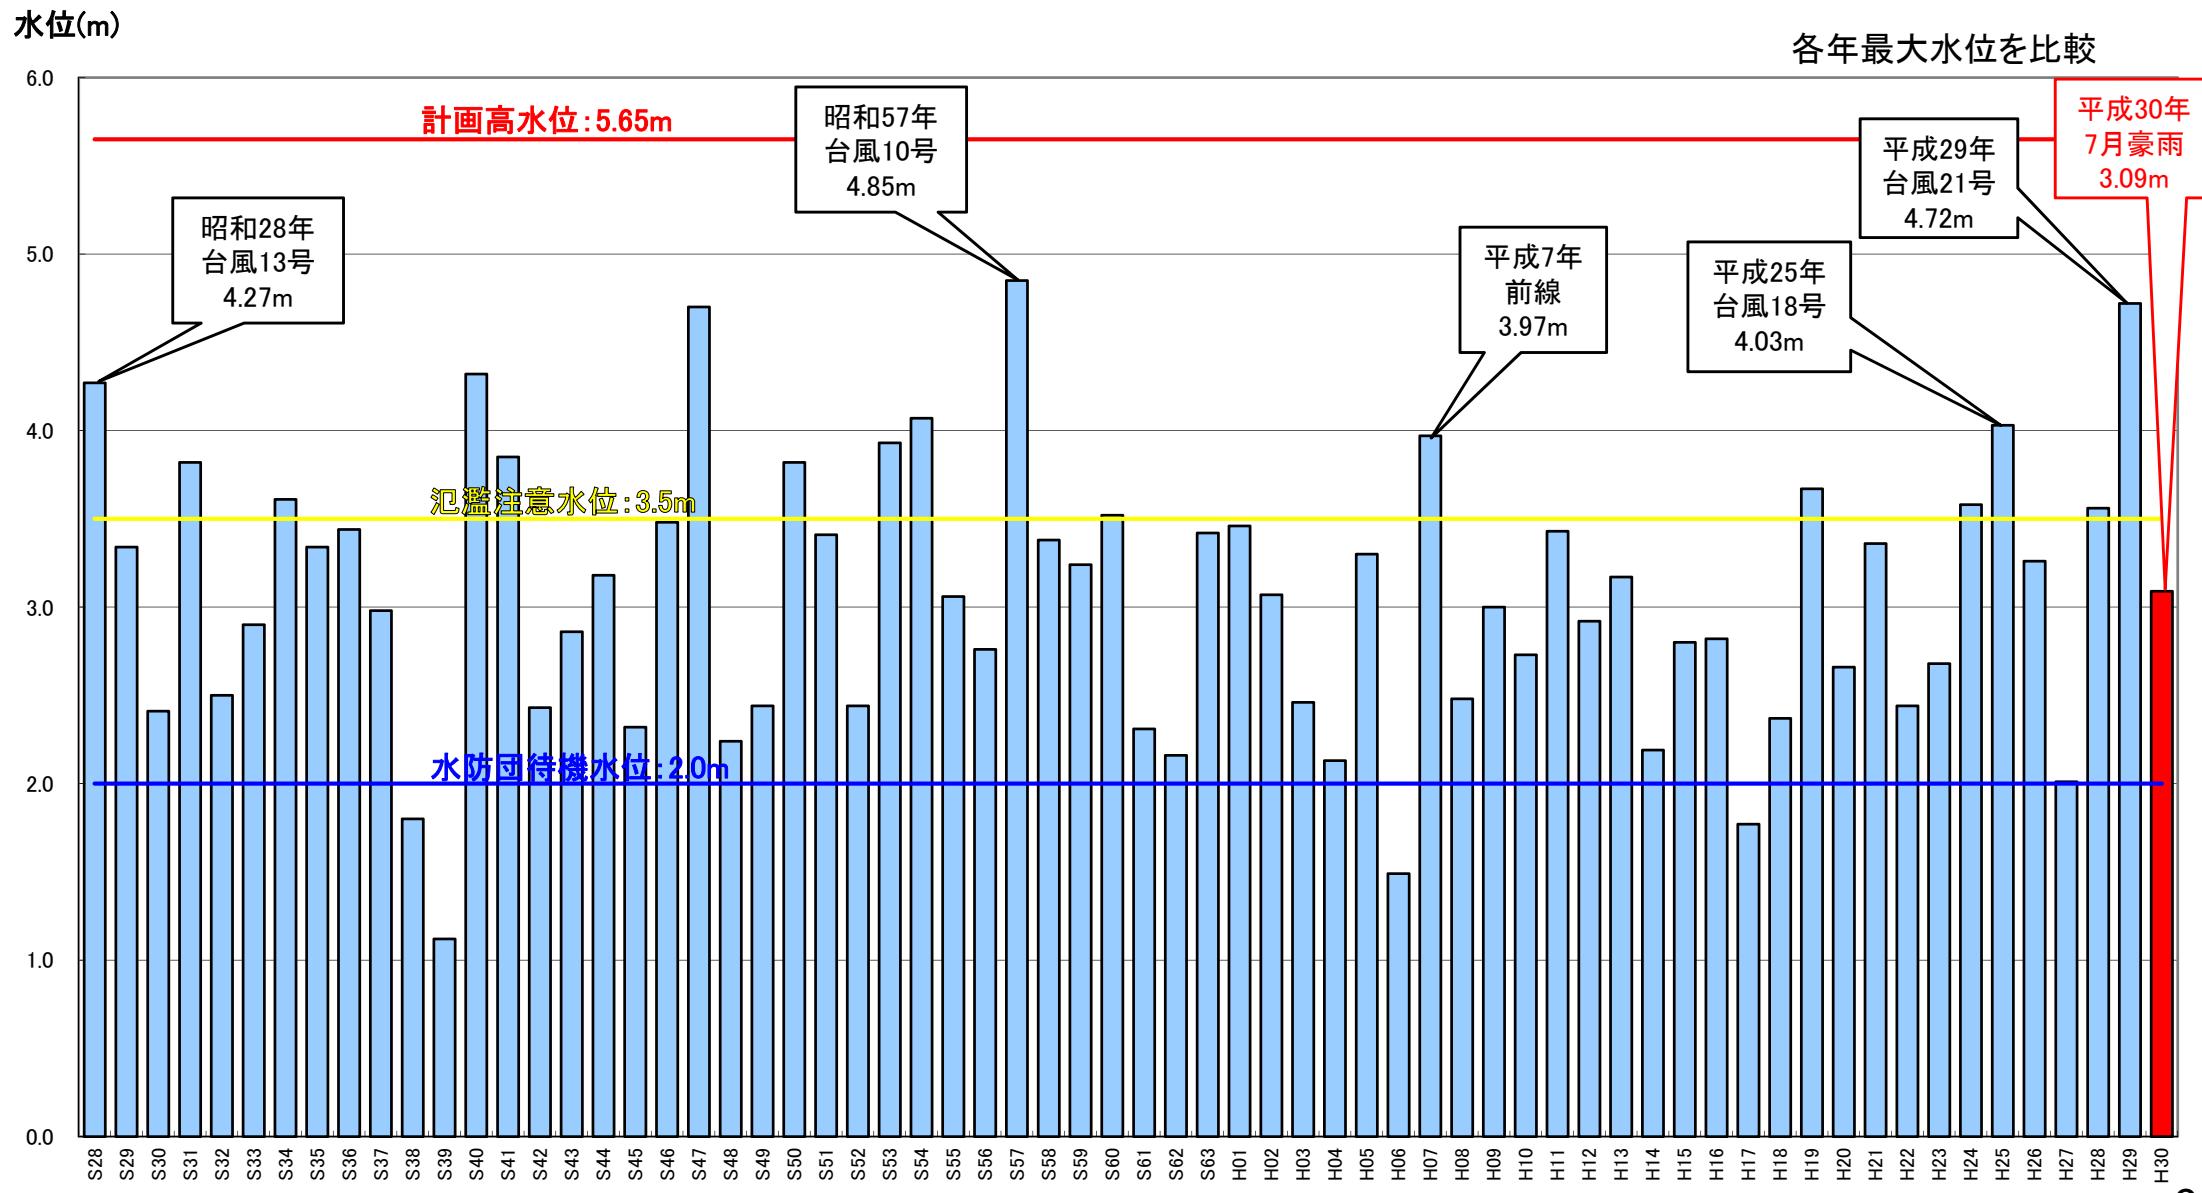
過去の洪水との比較(道明寺水位観測所)

○道明寺水位観測所では、水防団待機水位(2.00m)を上回る3.09mの水位を記録
