平成30年7月豪雨による大和川出水概要

平成30年7月20日
大和川河川事務所

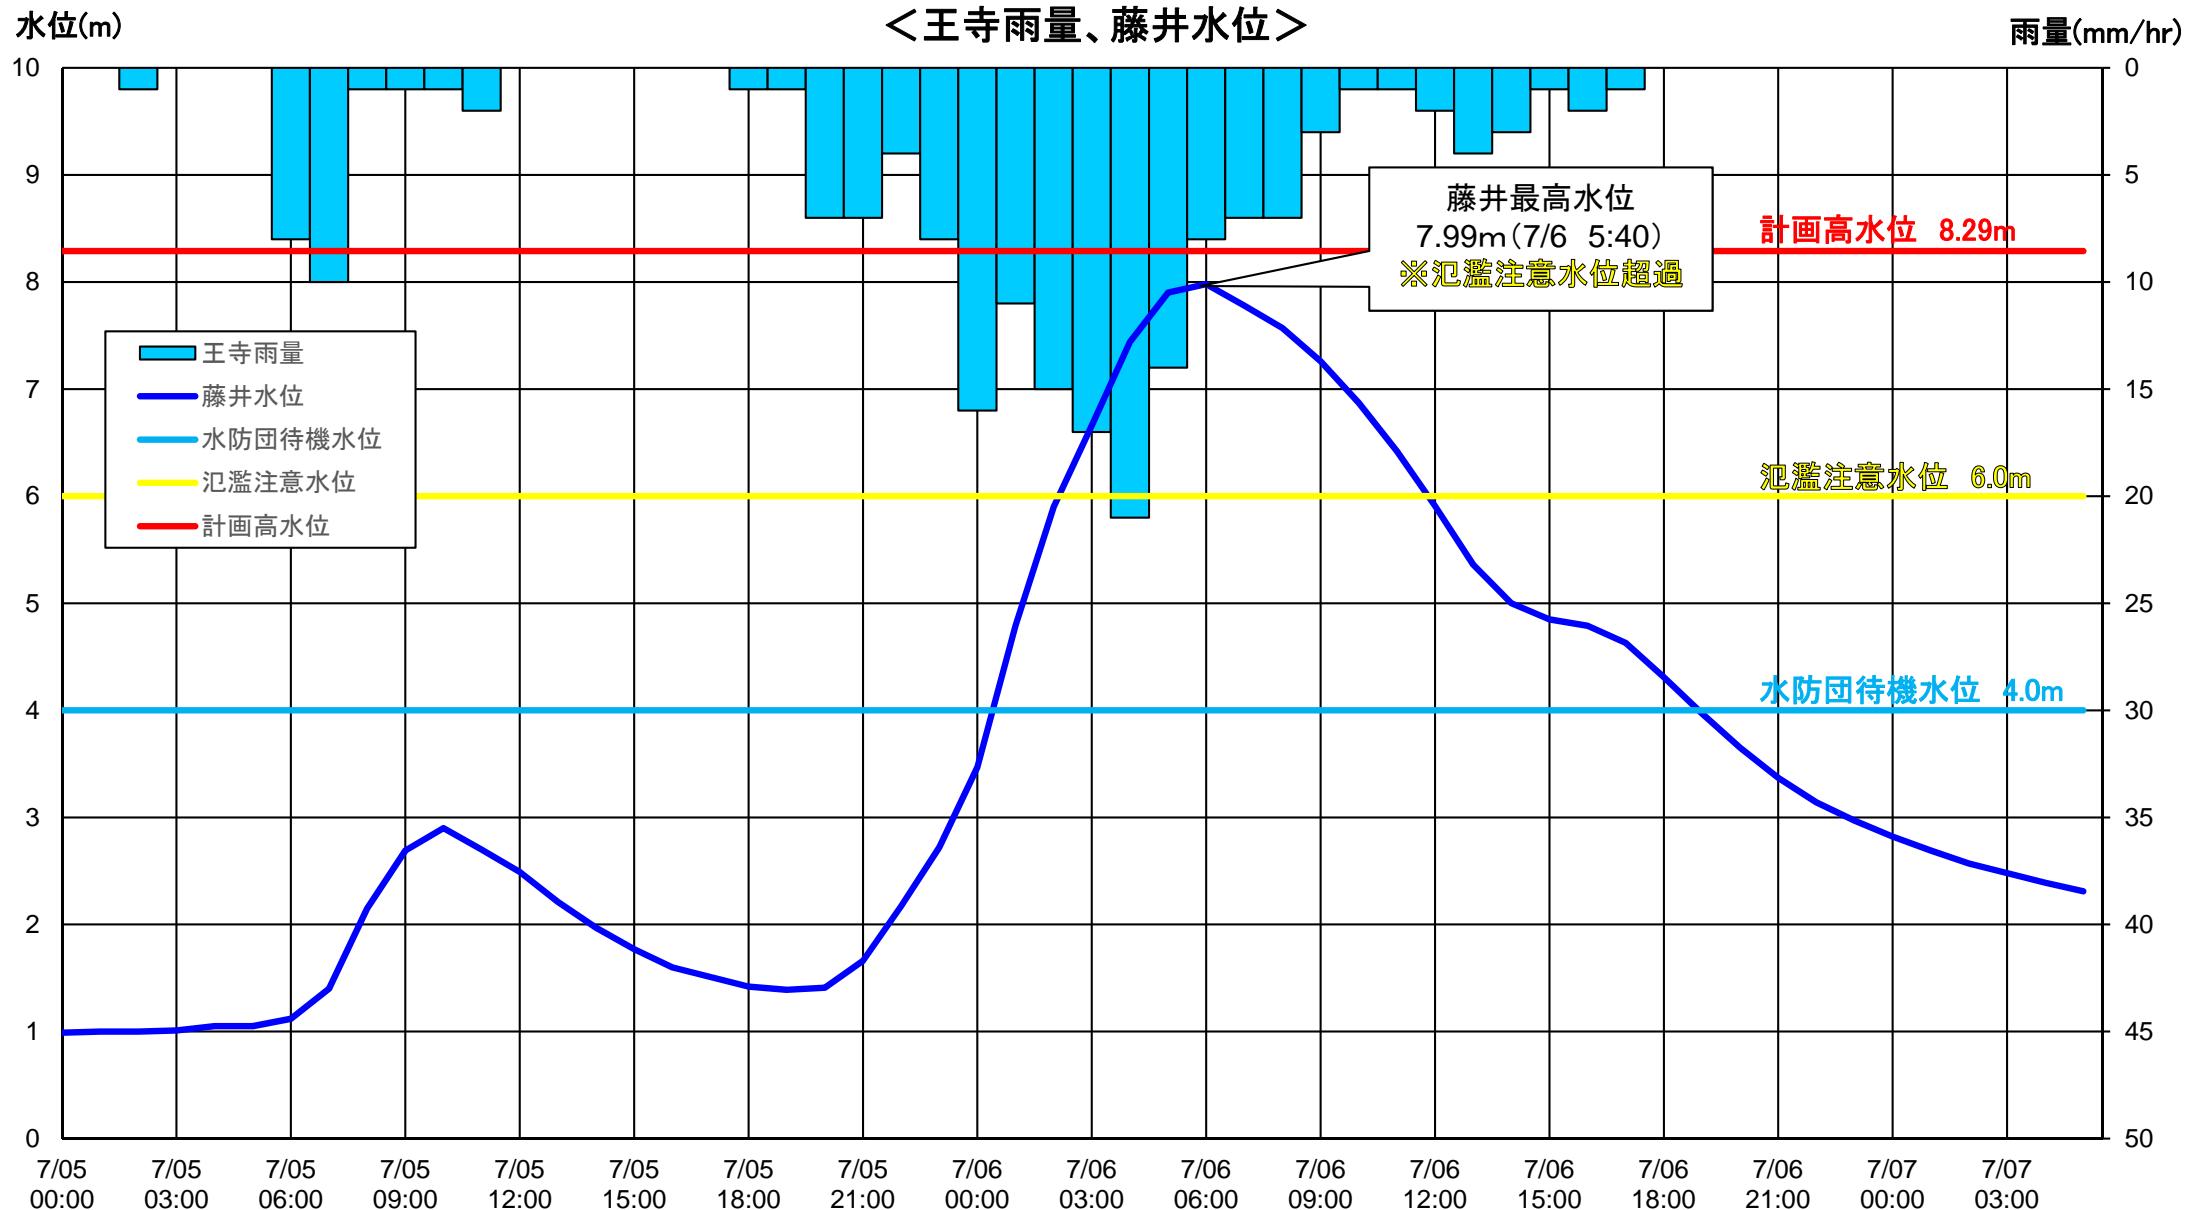
出水概要(藤井地点)

○藤井水位観測所では、6日 5時40分に最高水位 7.99mを記録
 (王寺降雨量:最大1時間降水量21.0mm/h 7/6 4:00)

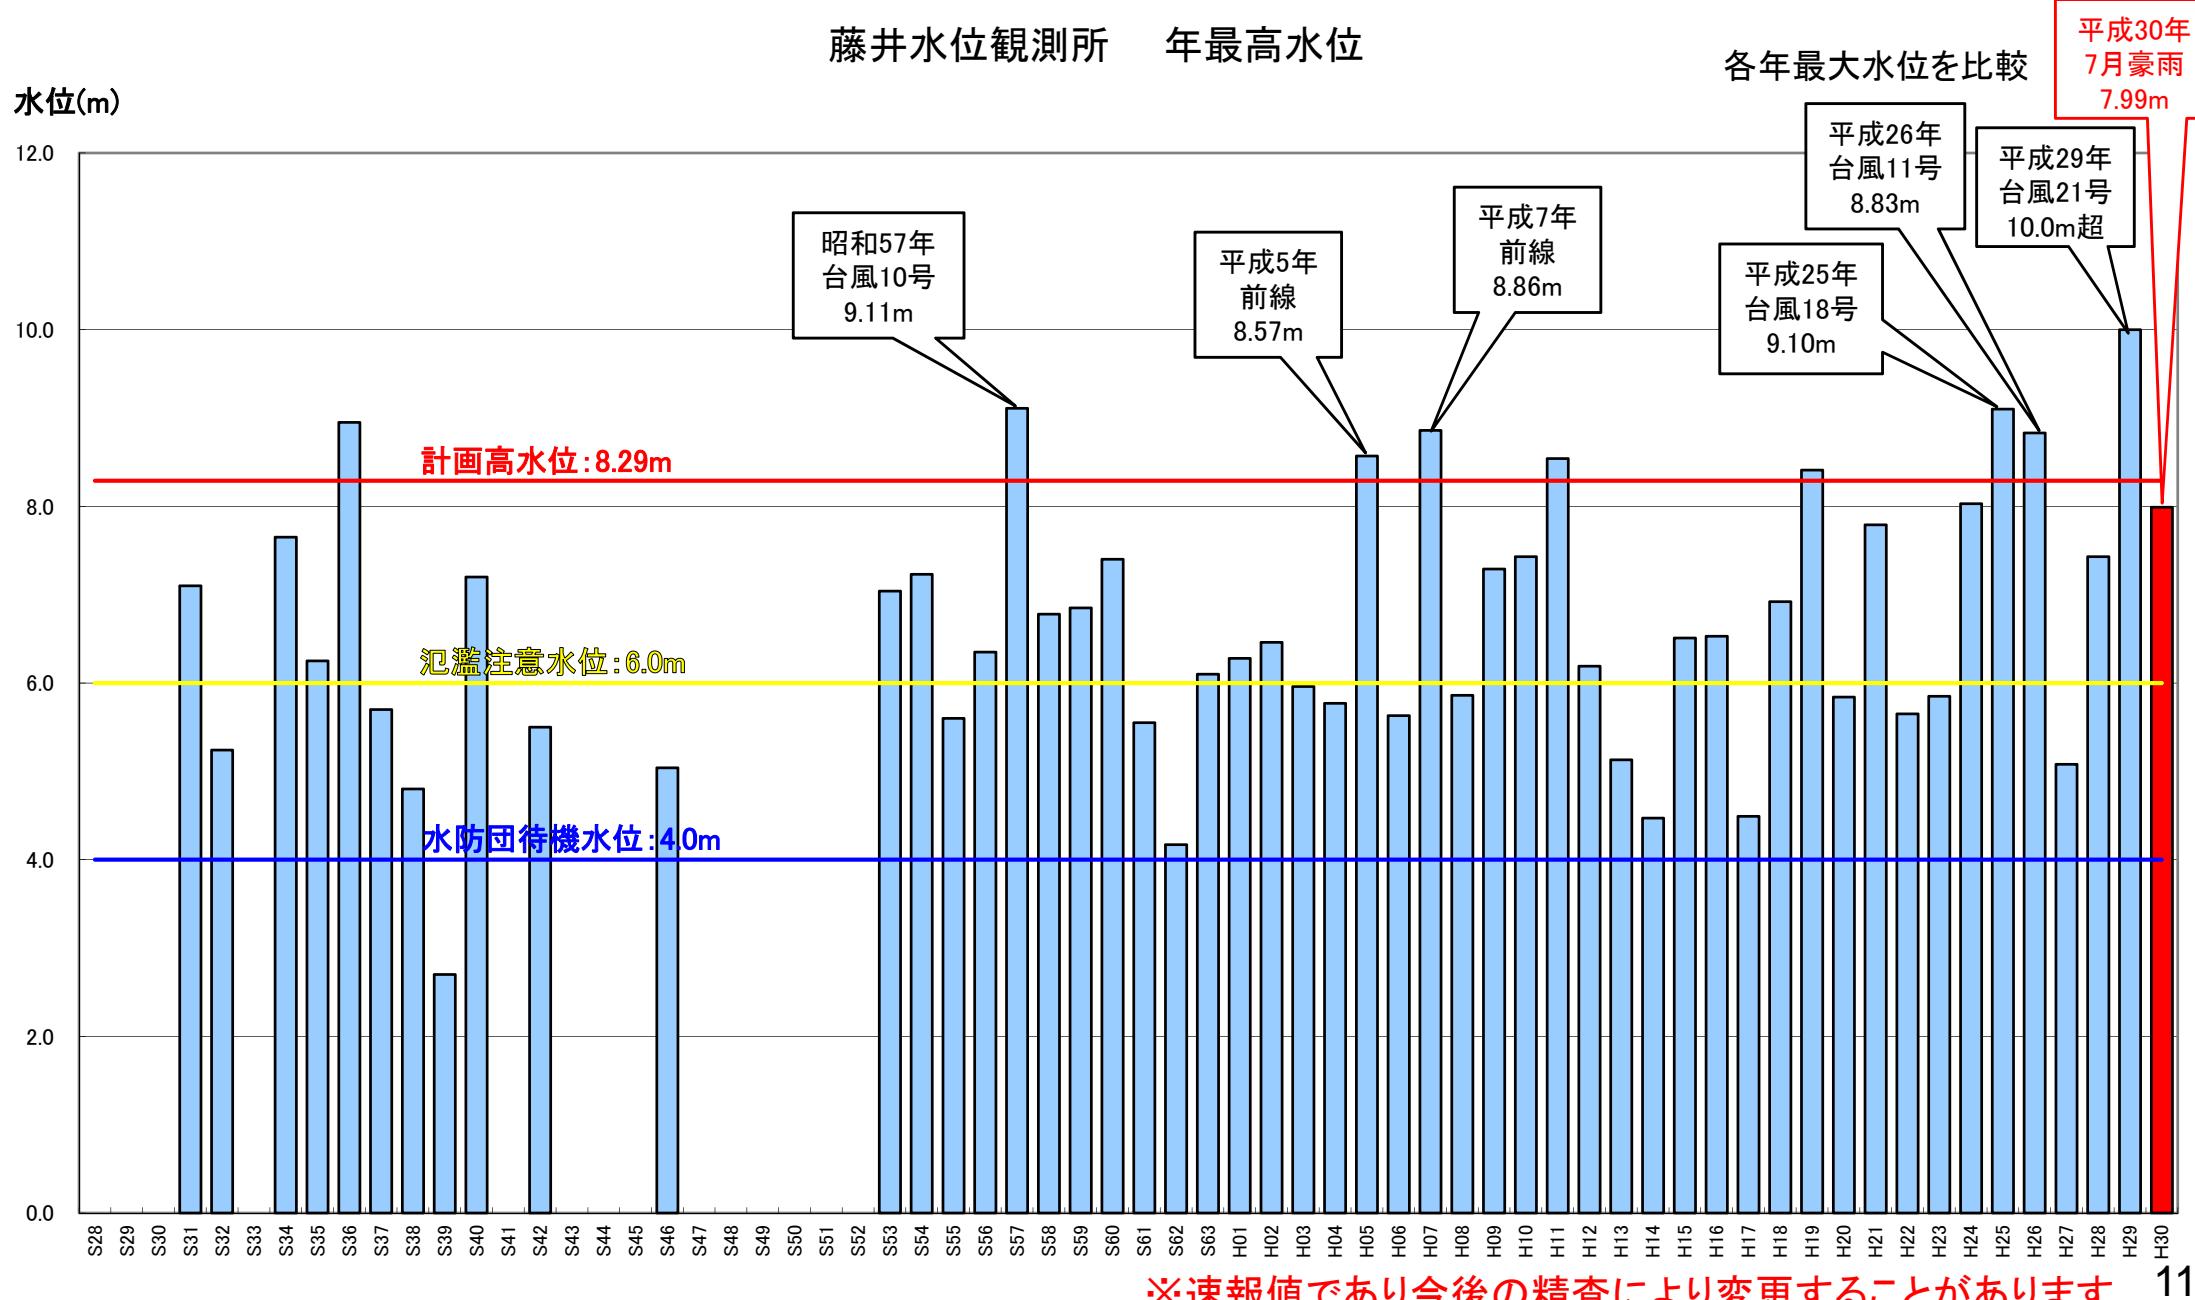
過去の洪水との比較(藤井水位観測所)

○藤井水位観測所では、氾濫注意水位(6.00m)を上回る7.99mの水位を記録

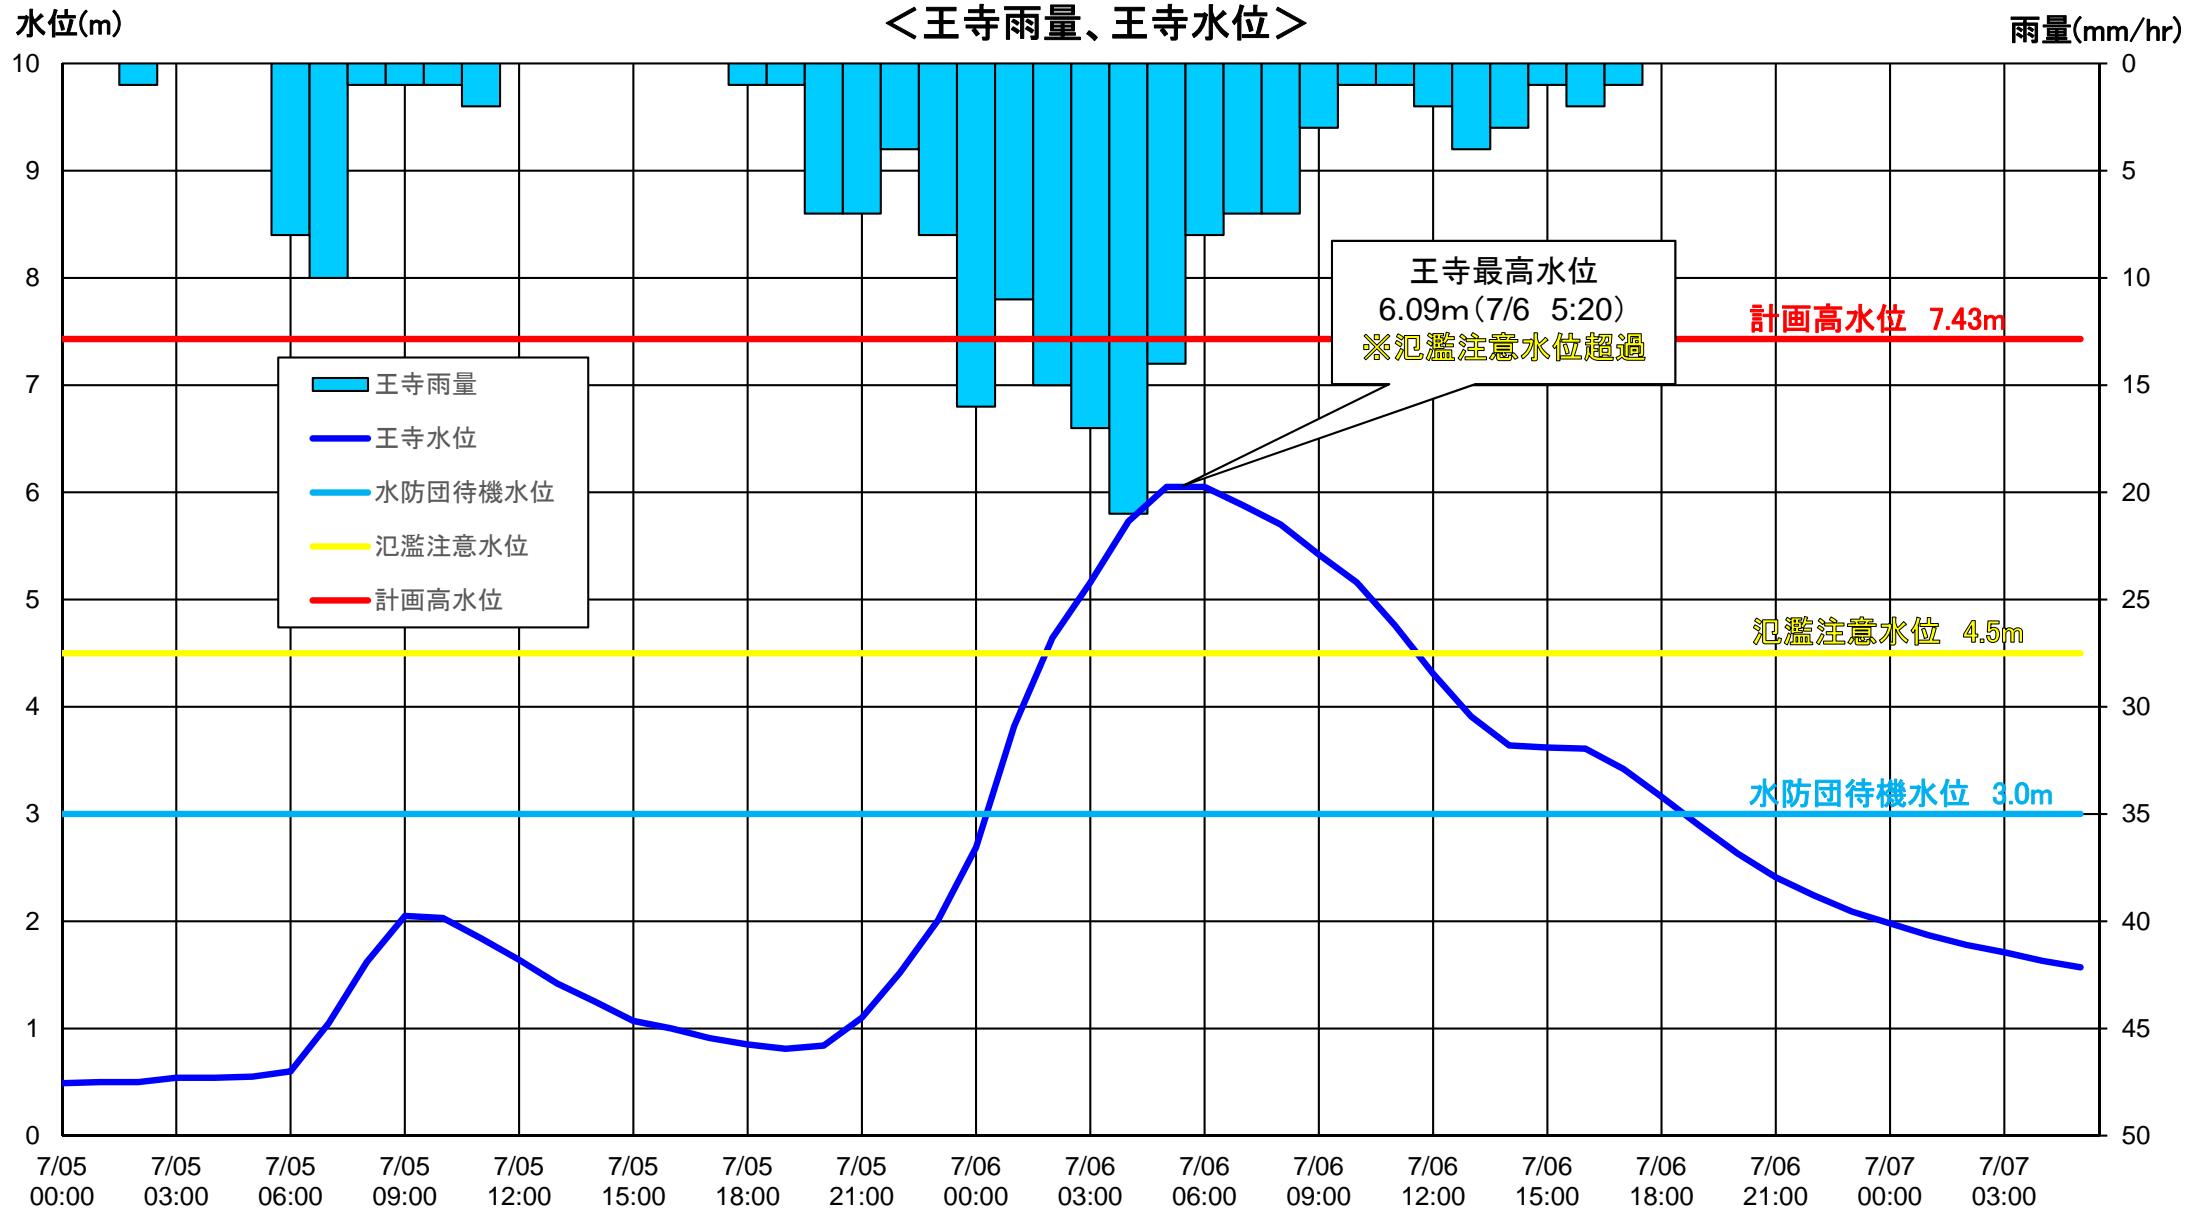
出水概要(王寺地点)

○王寺水位観測所では、6日 5時20分に最高水位 6.09mを記録
 (王寺降雨量:最大1時間降水量21.0mm/h 7/6 4:00)

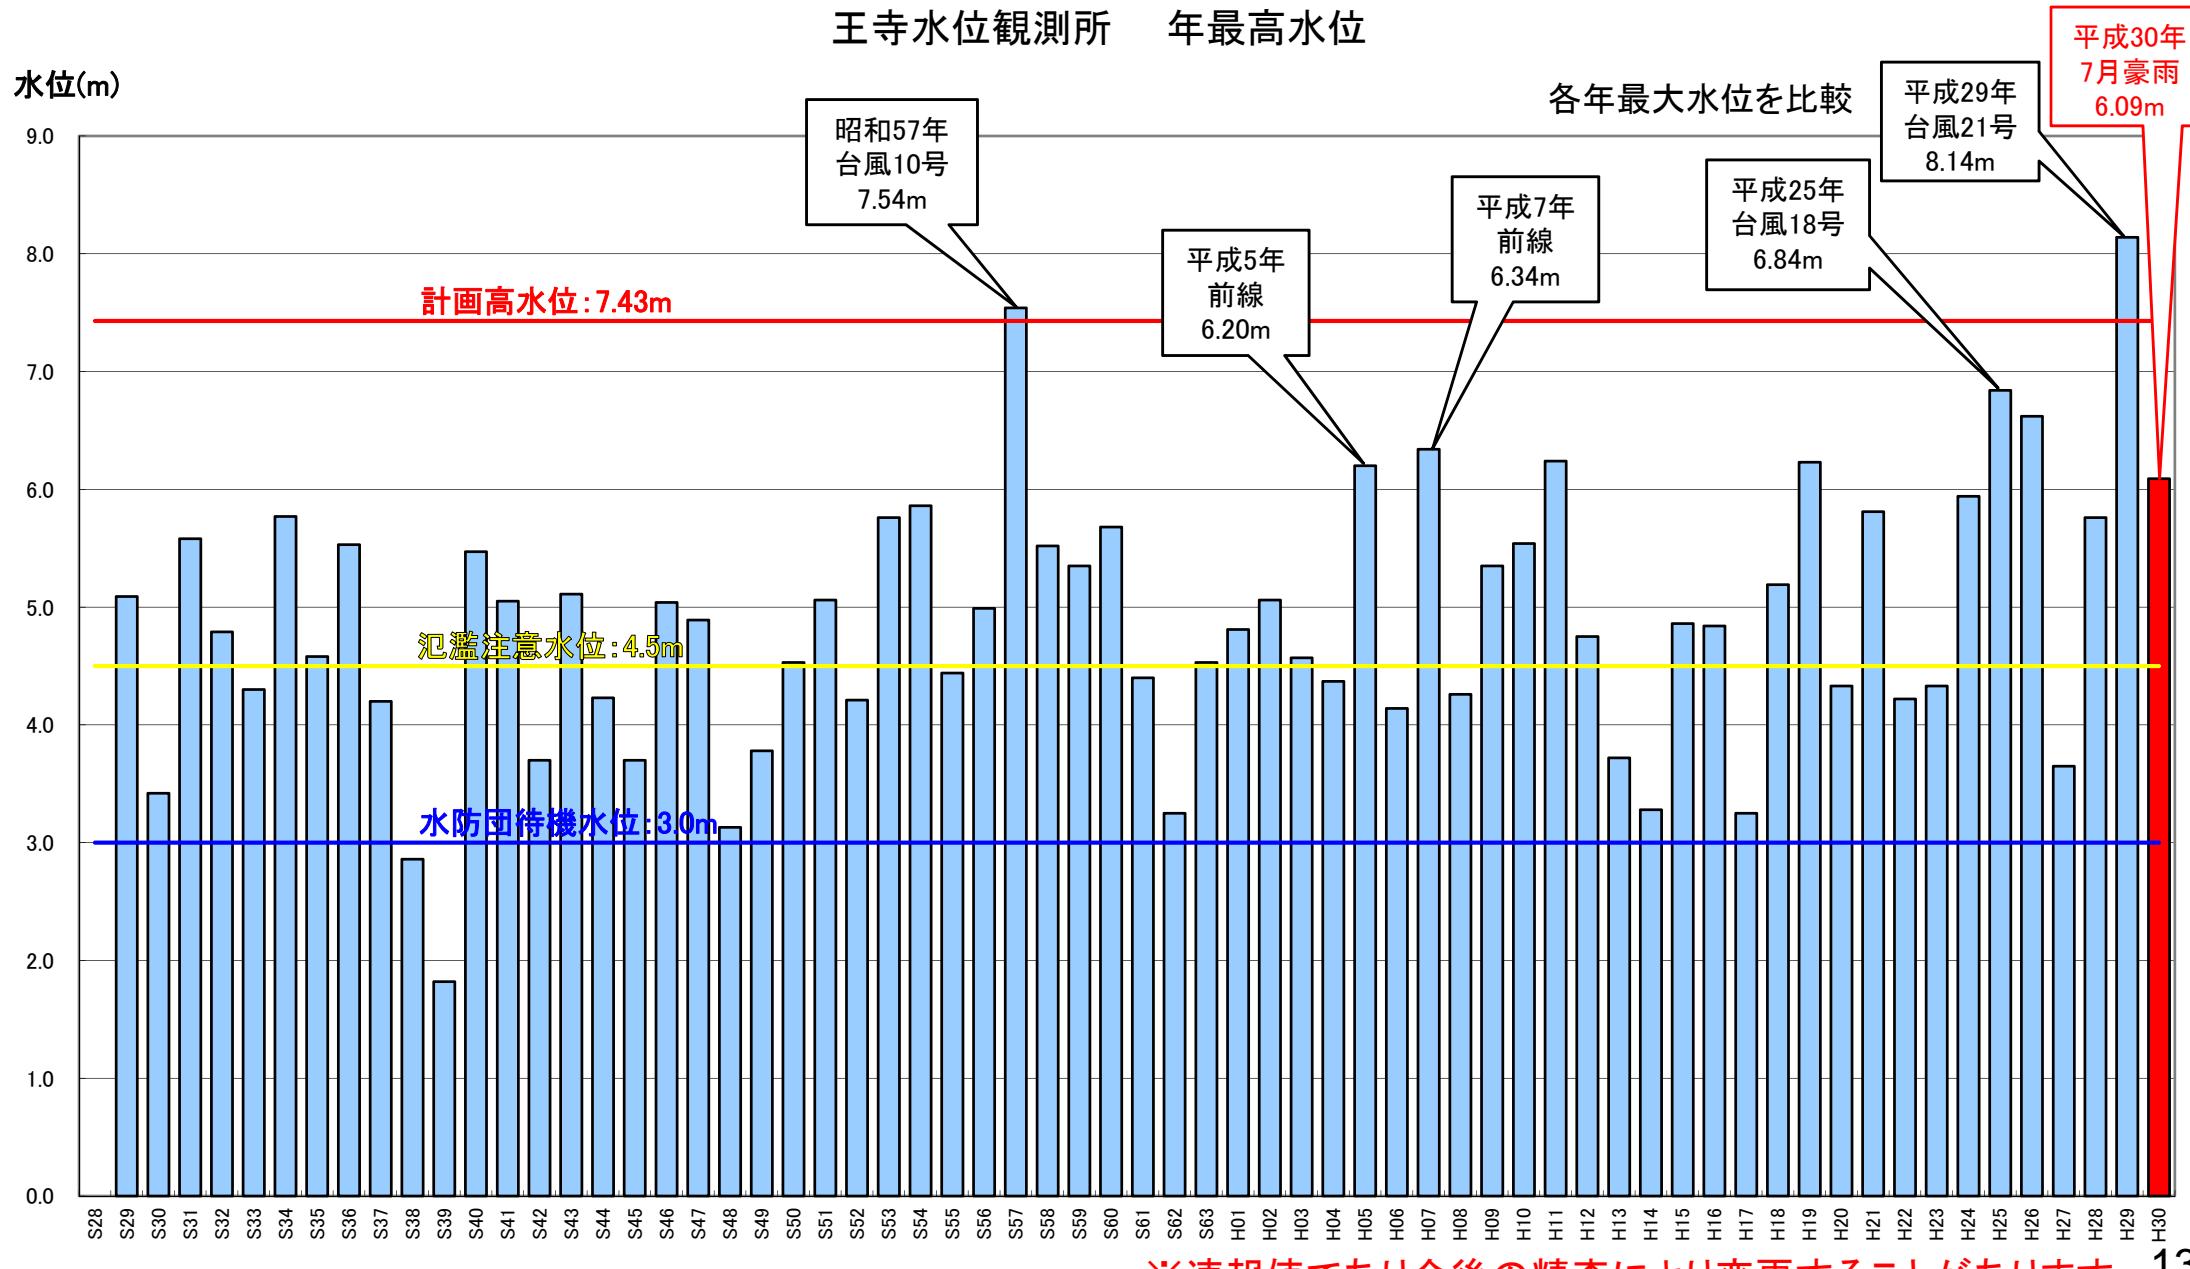
過去の洪水との比較(王寺水位観測所)

○王寺水位観測所では、氾濫注意水位(4.50m)を上回る6.09mの水位を記録

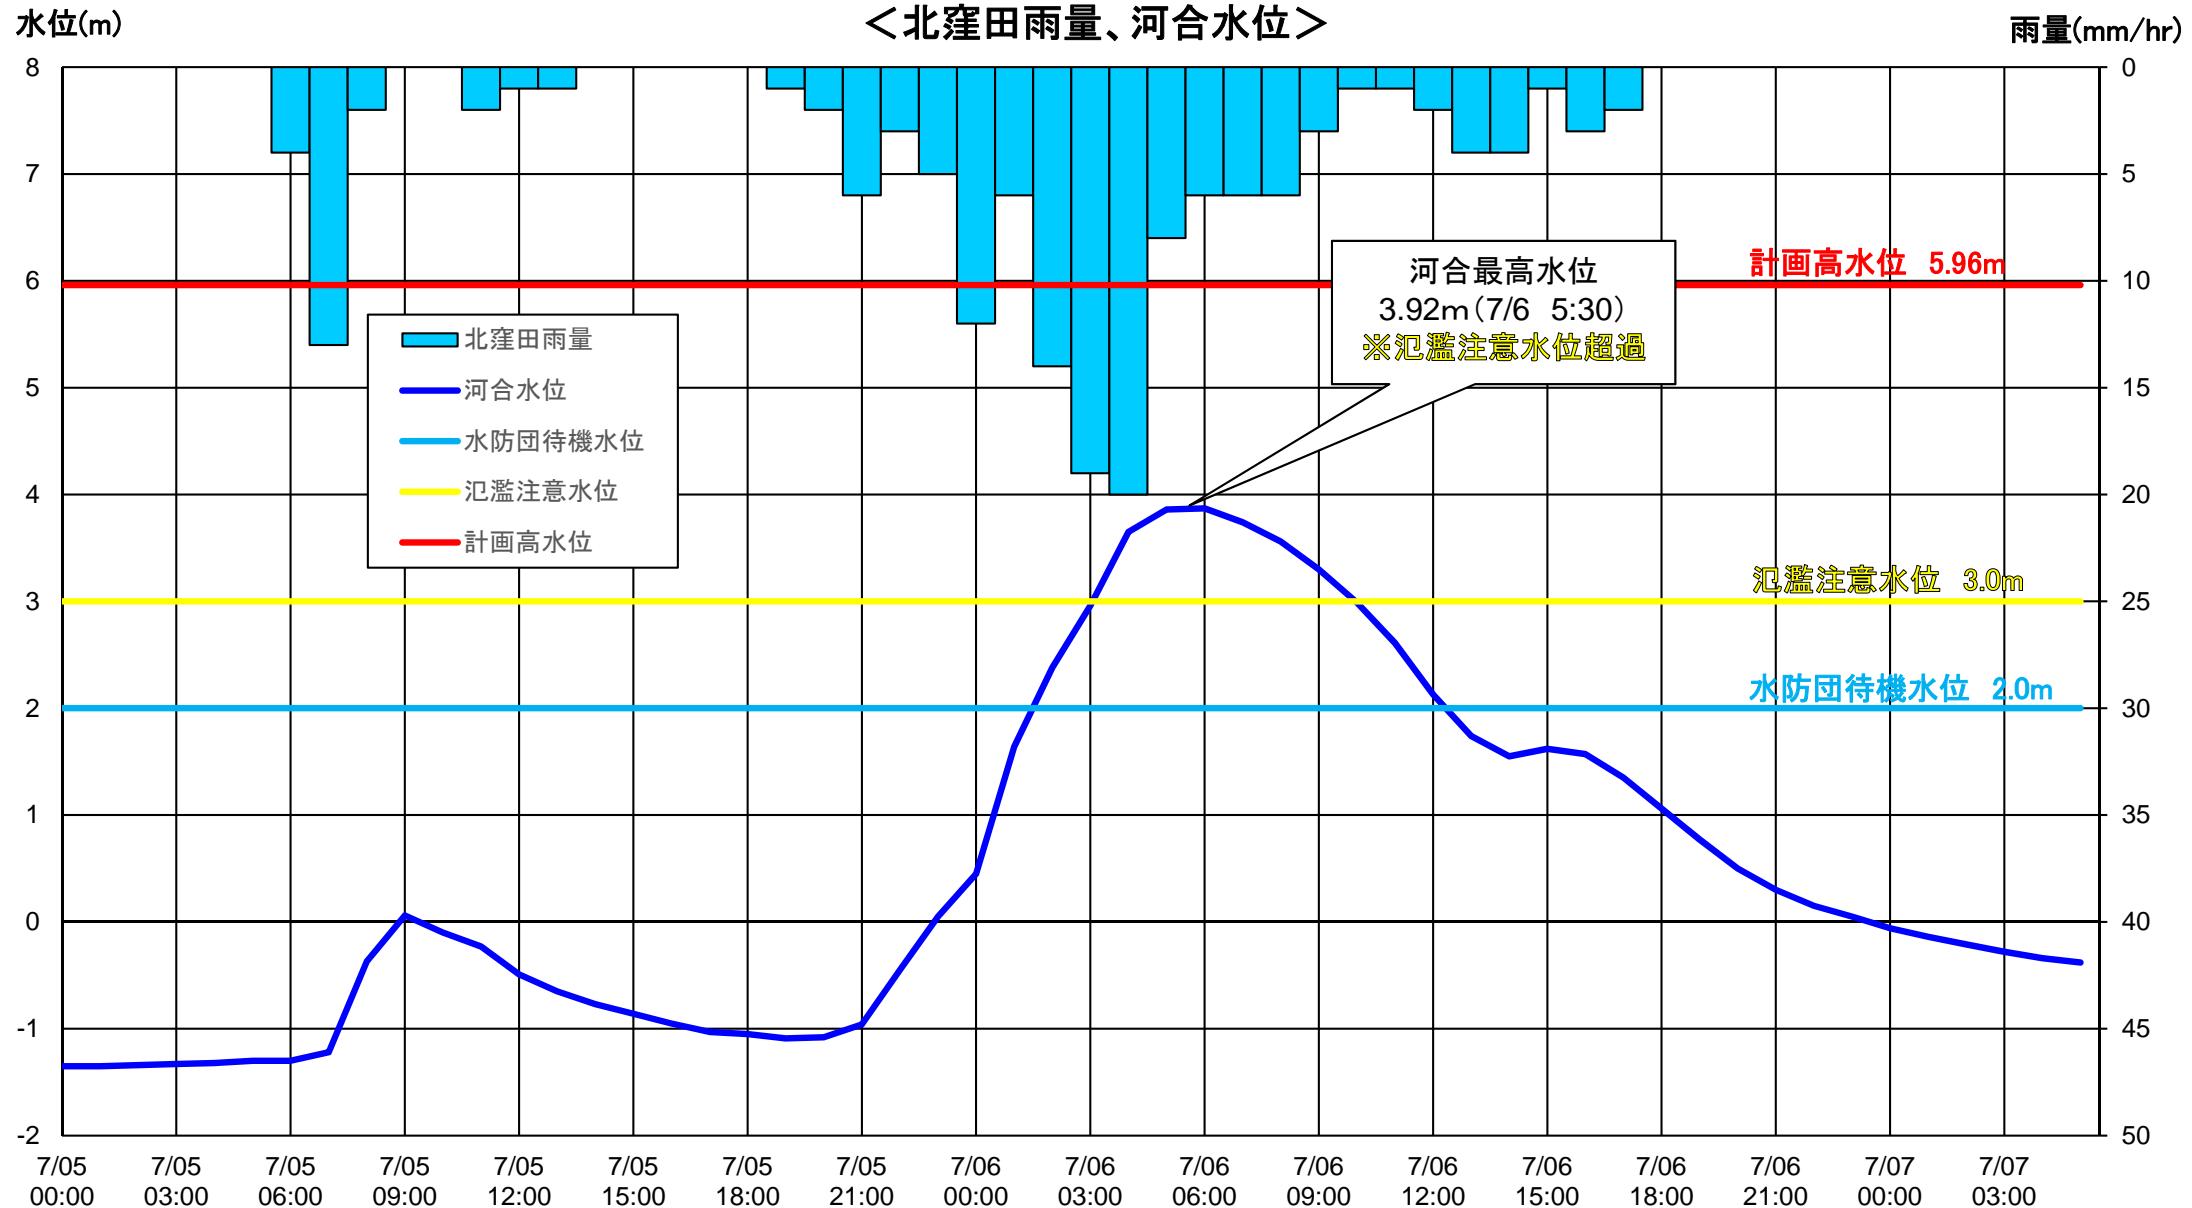
出水概要(河合地点)

○河合水位観測所では、6日 5時30分に最高水位 3.92mを記録
 (北窪田降雨量:最大1時間降水量20.0mm/h 7/6 4:00)

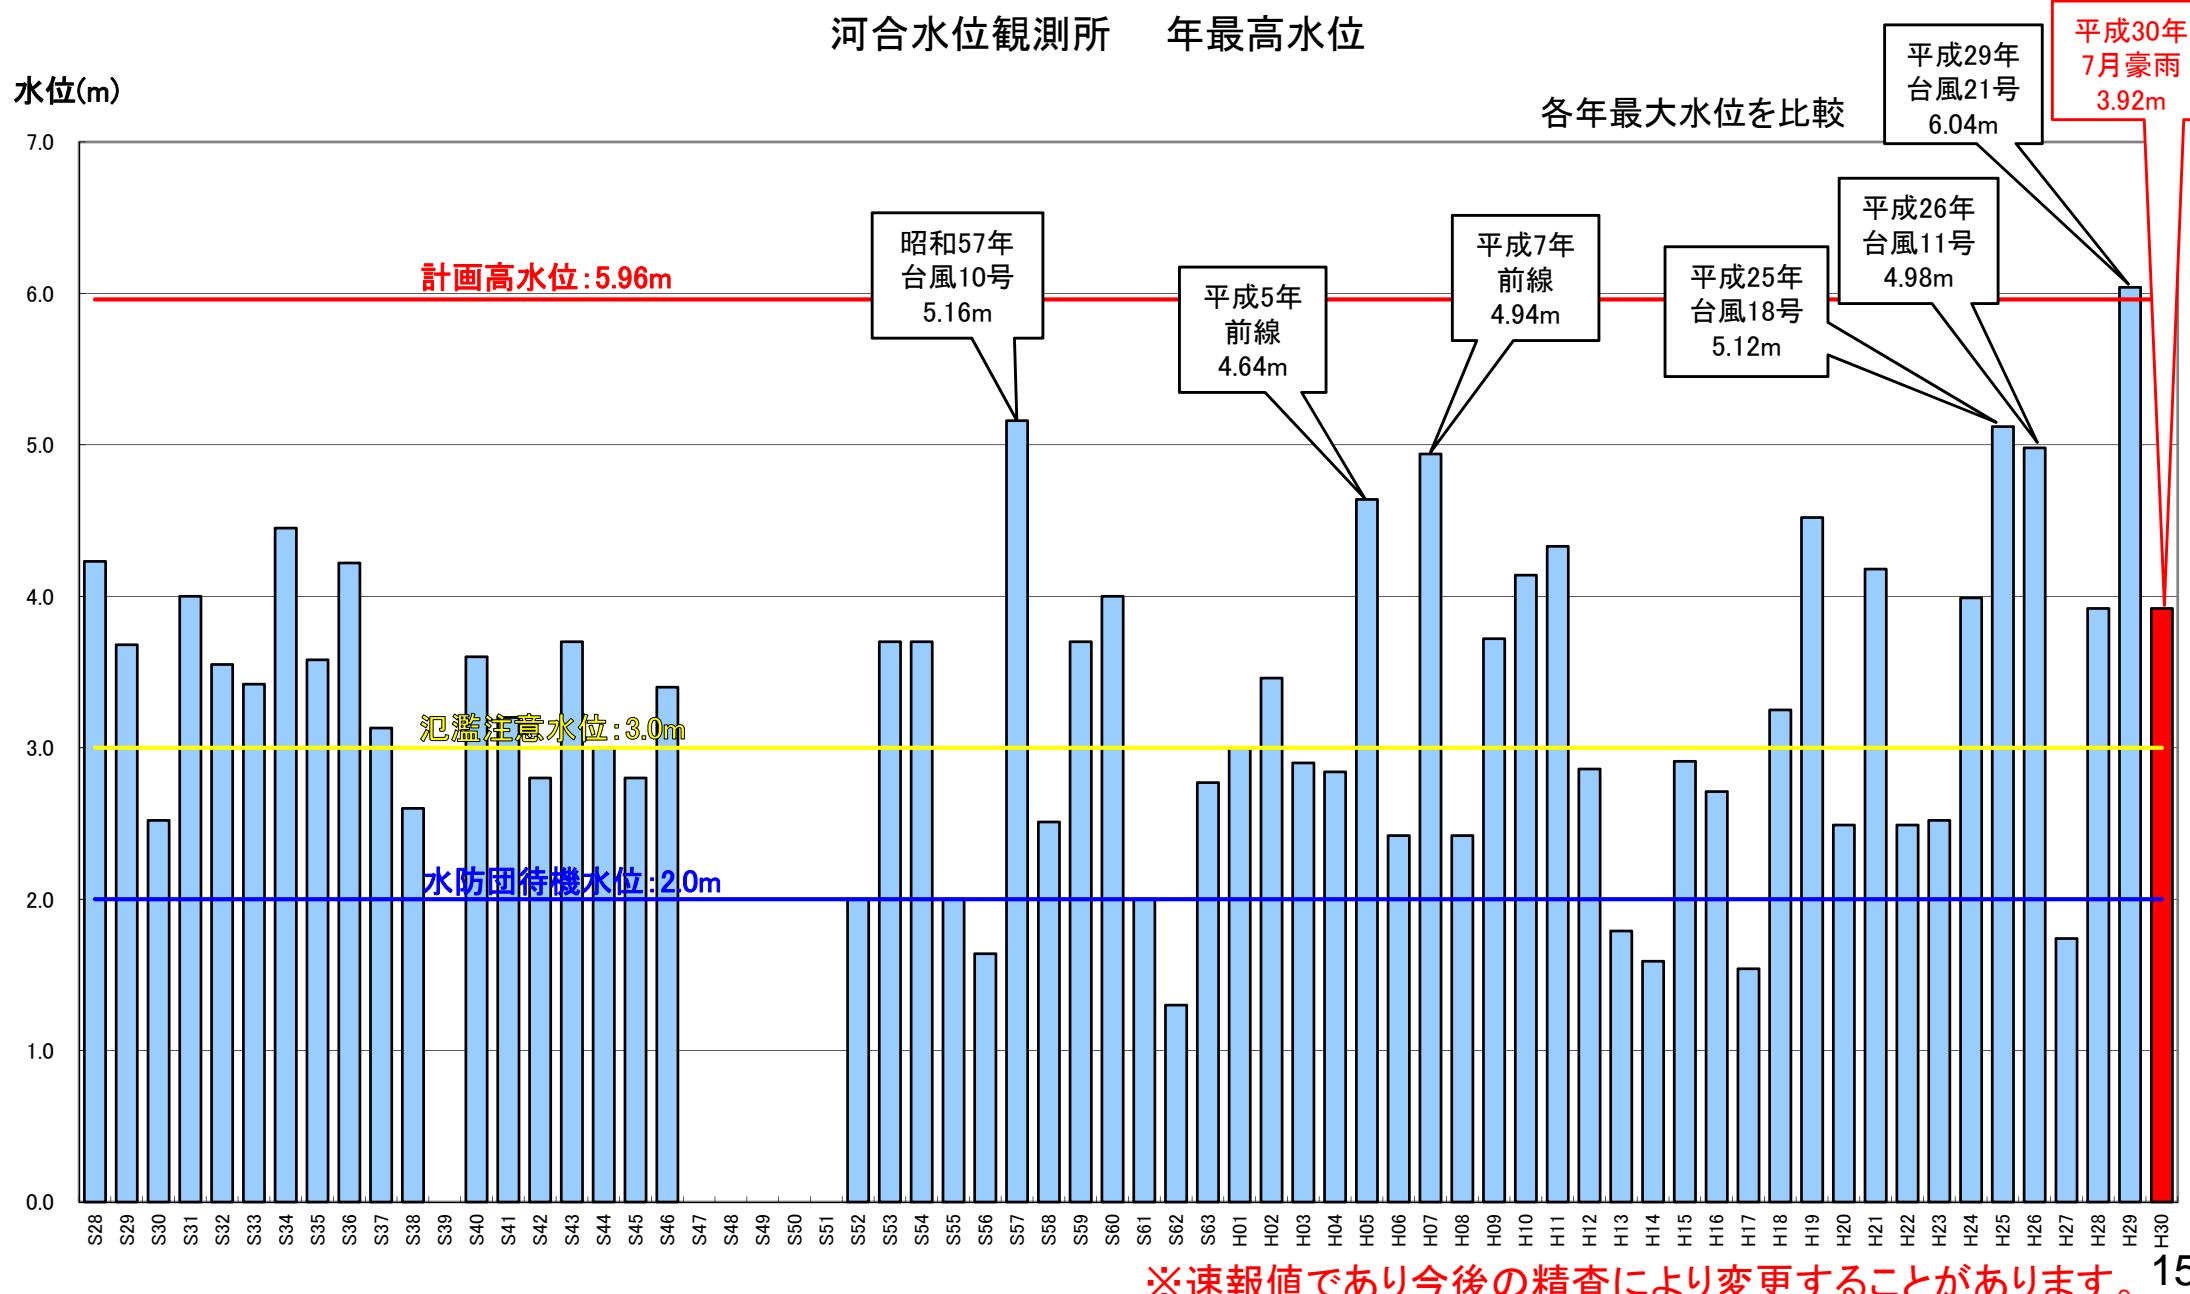
過去の洪水との比較(河合水位観測所)

○河合水位観測所では、氾濫注意水位(3.00m)を上回る3.92mの水位を記録

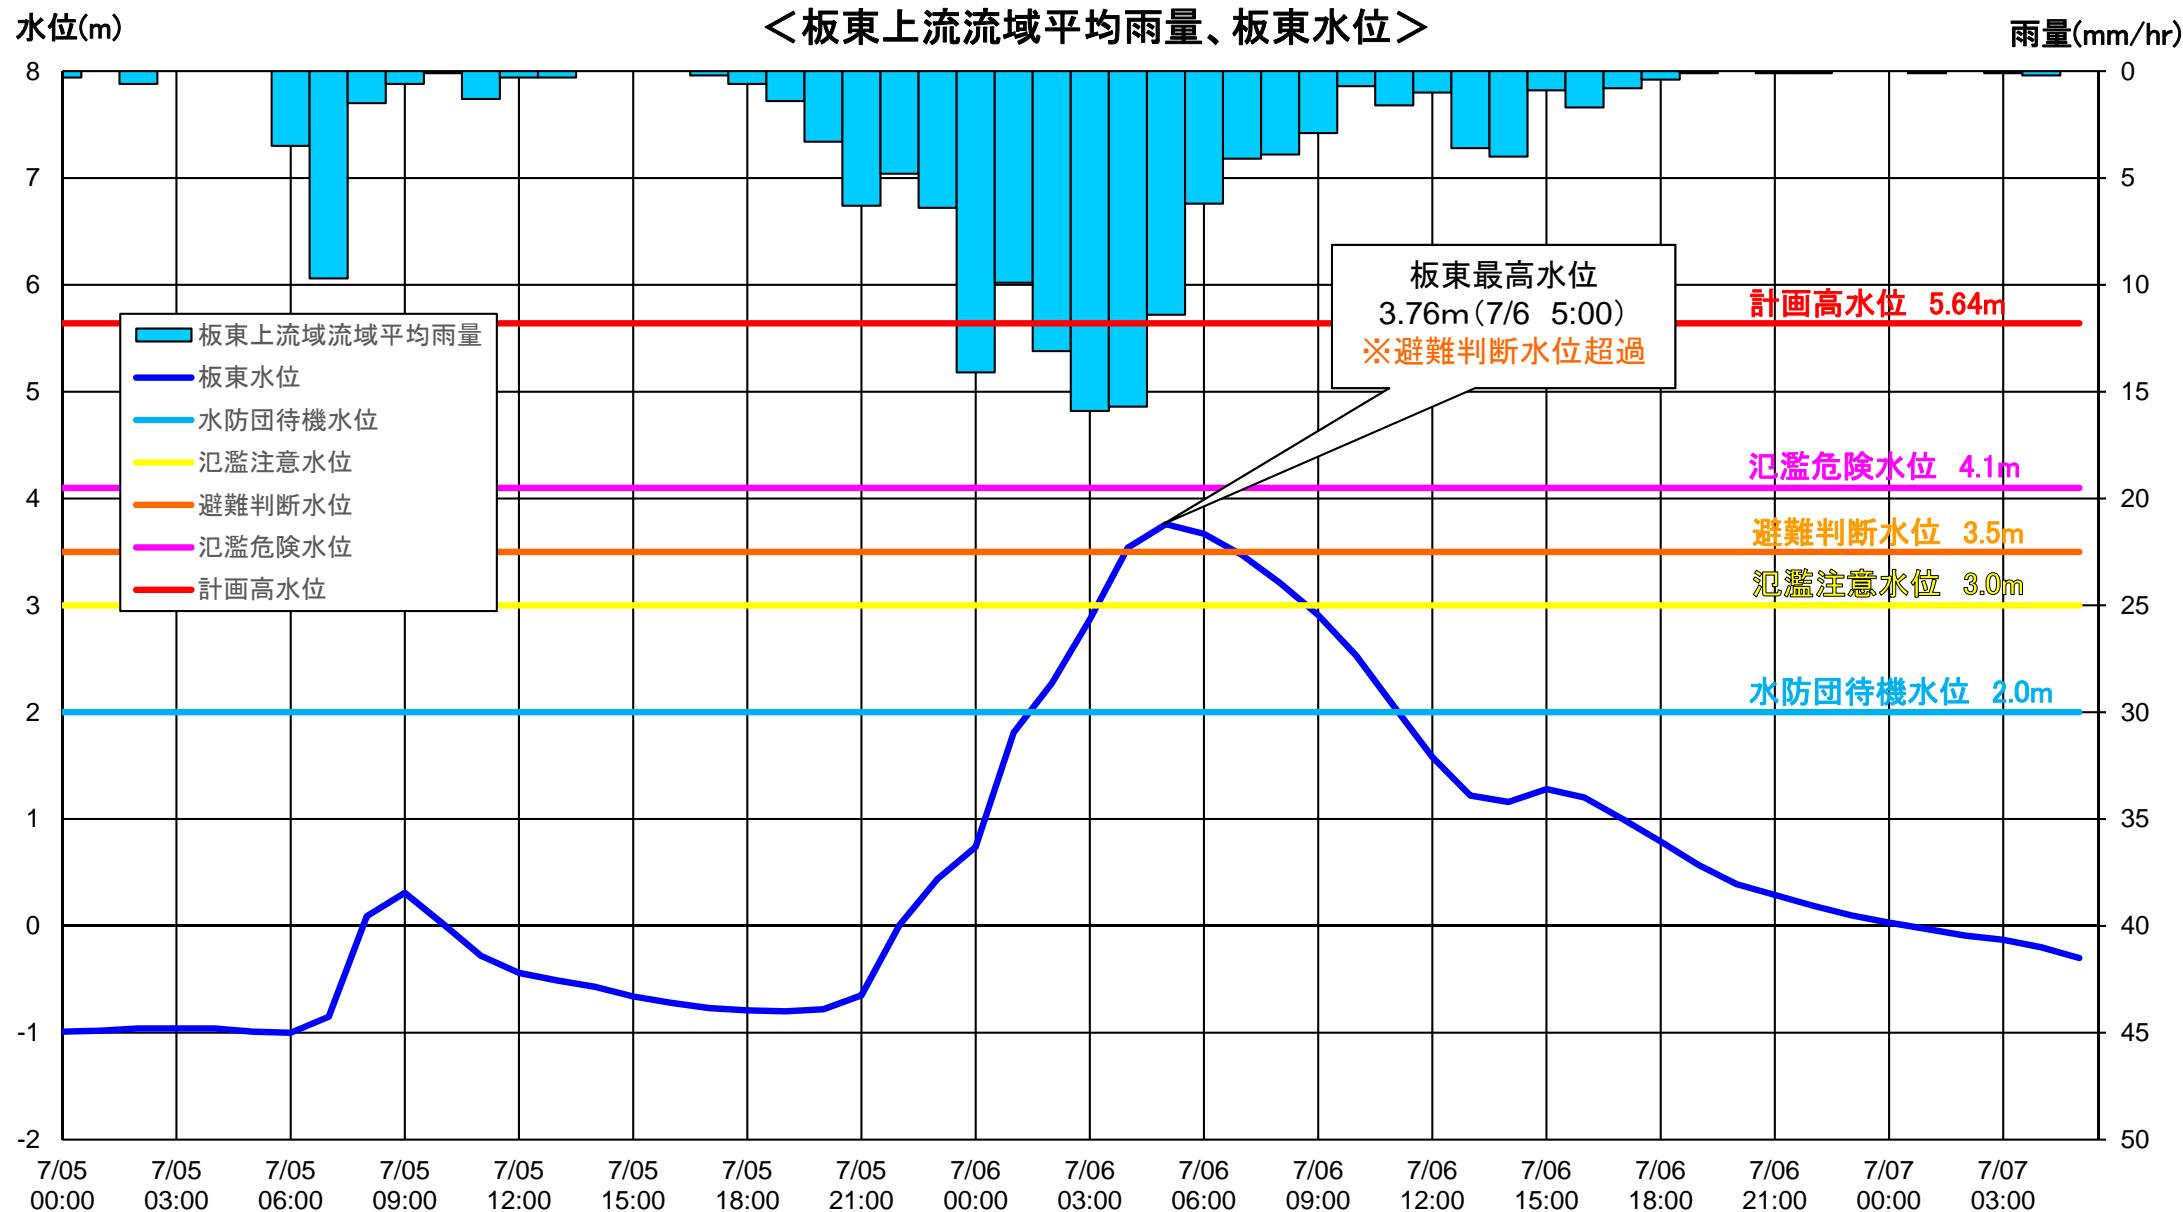
出水概要(板東地点)

○板東水位観測所では、6日 5時00分に最高水位 3.76mを記録
(板東流域平均降雨量:最大1時間降水量15.9mm/h 7/6 3:00)

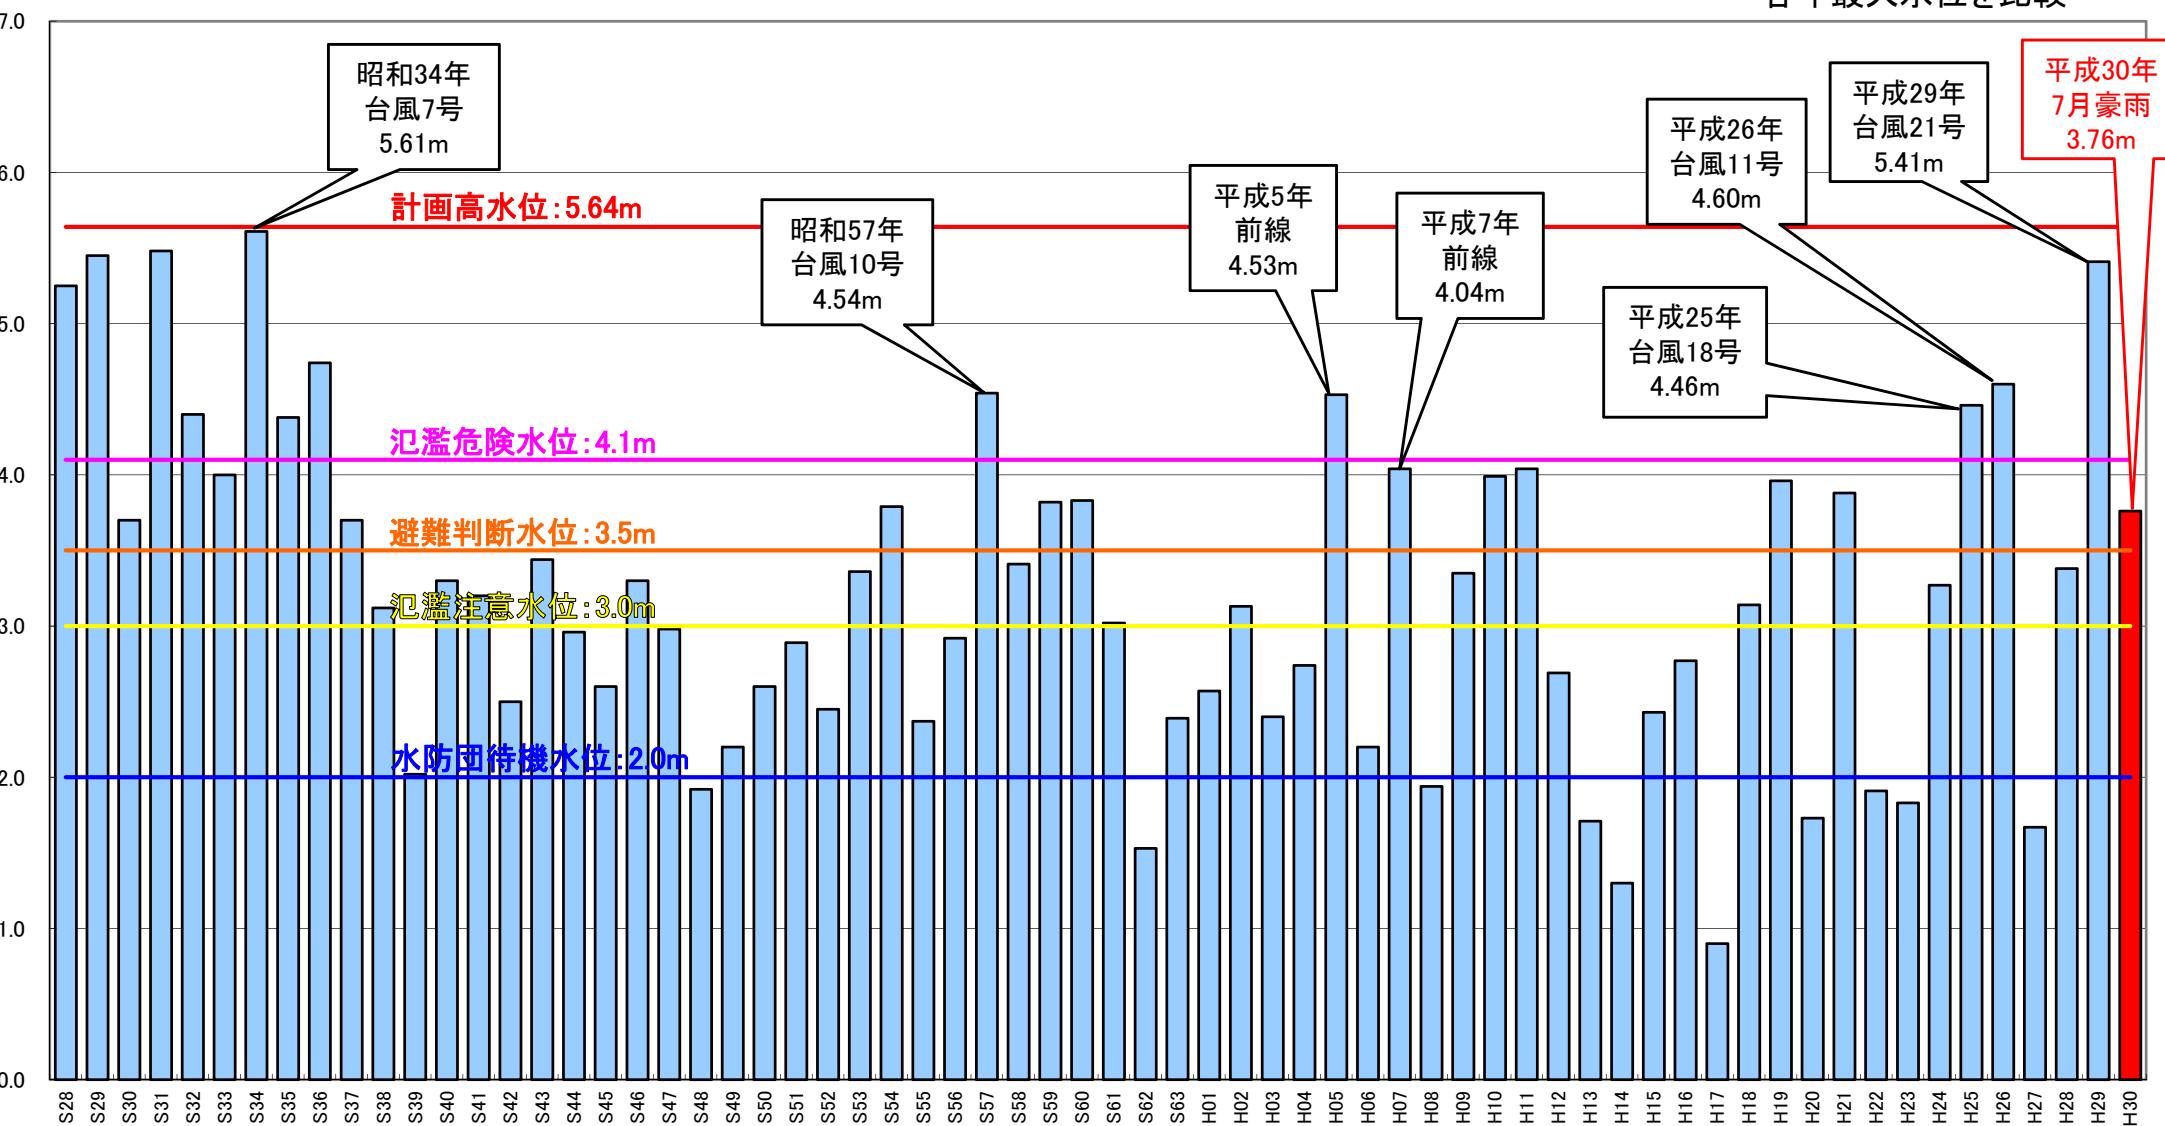
過去の洪水との比較(板東水位観測所)

○板東水位観測所では、避難判断水位(3.50m)を上回る3.76mの水位を記録
