平成30年7月豪雨による大和川出水概要

平成30年7月20日
大和川河川事務所

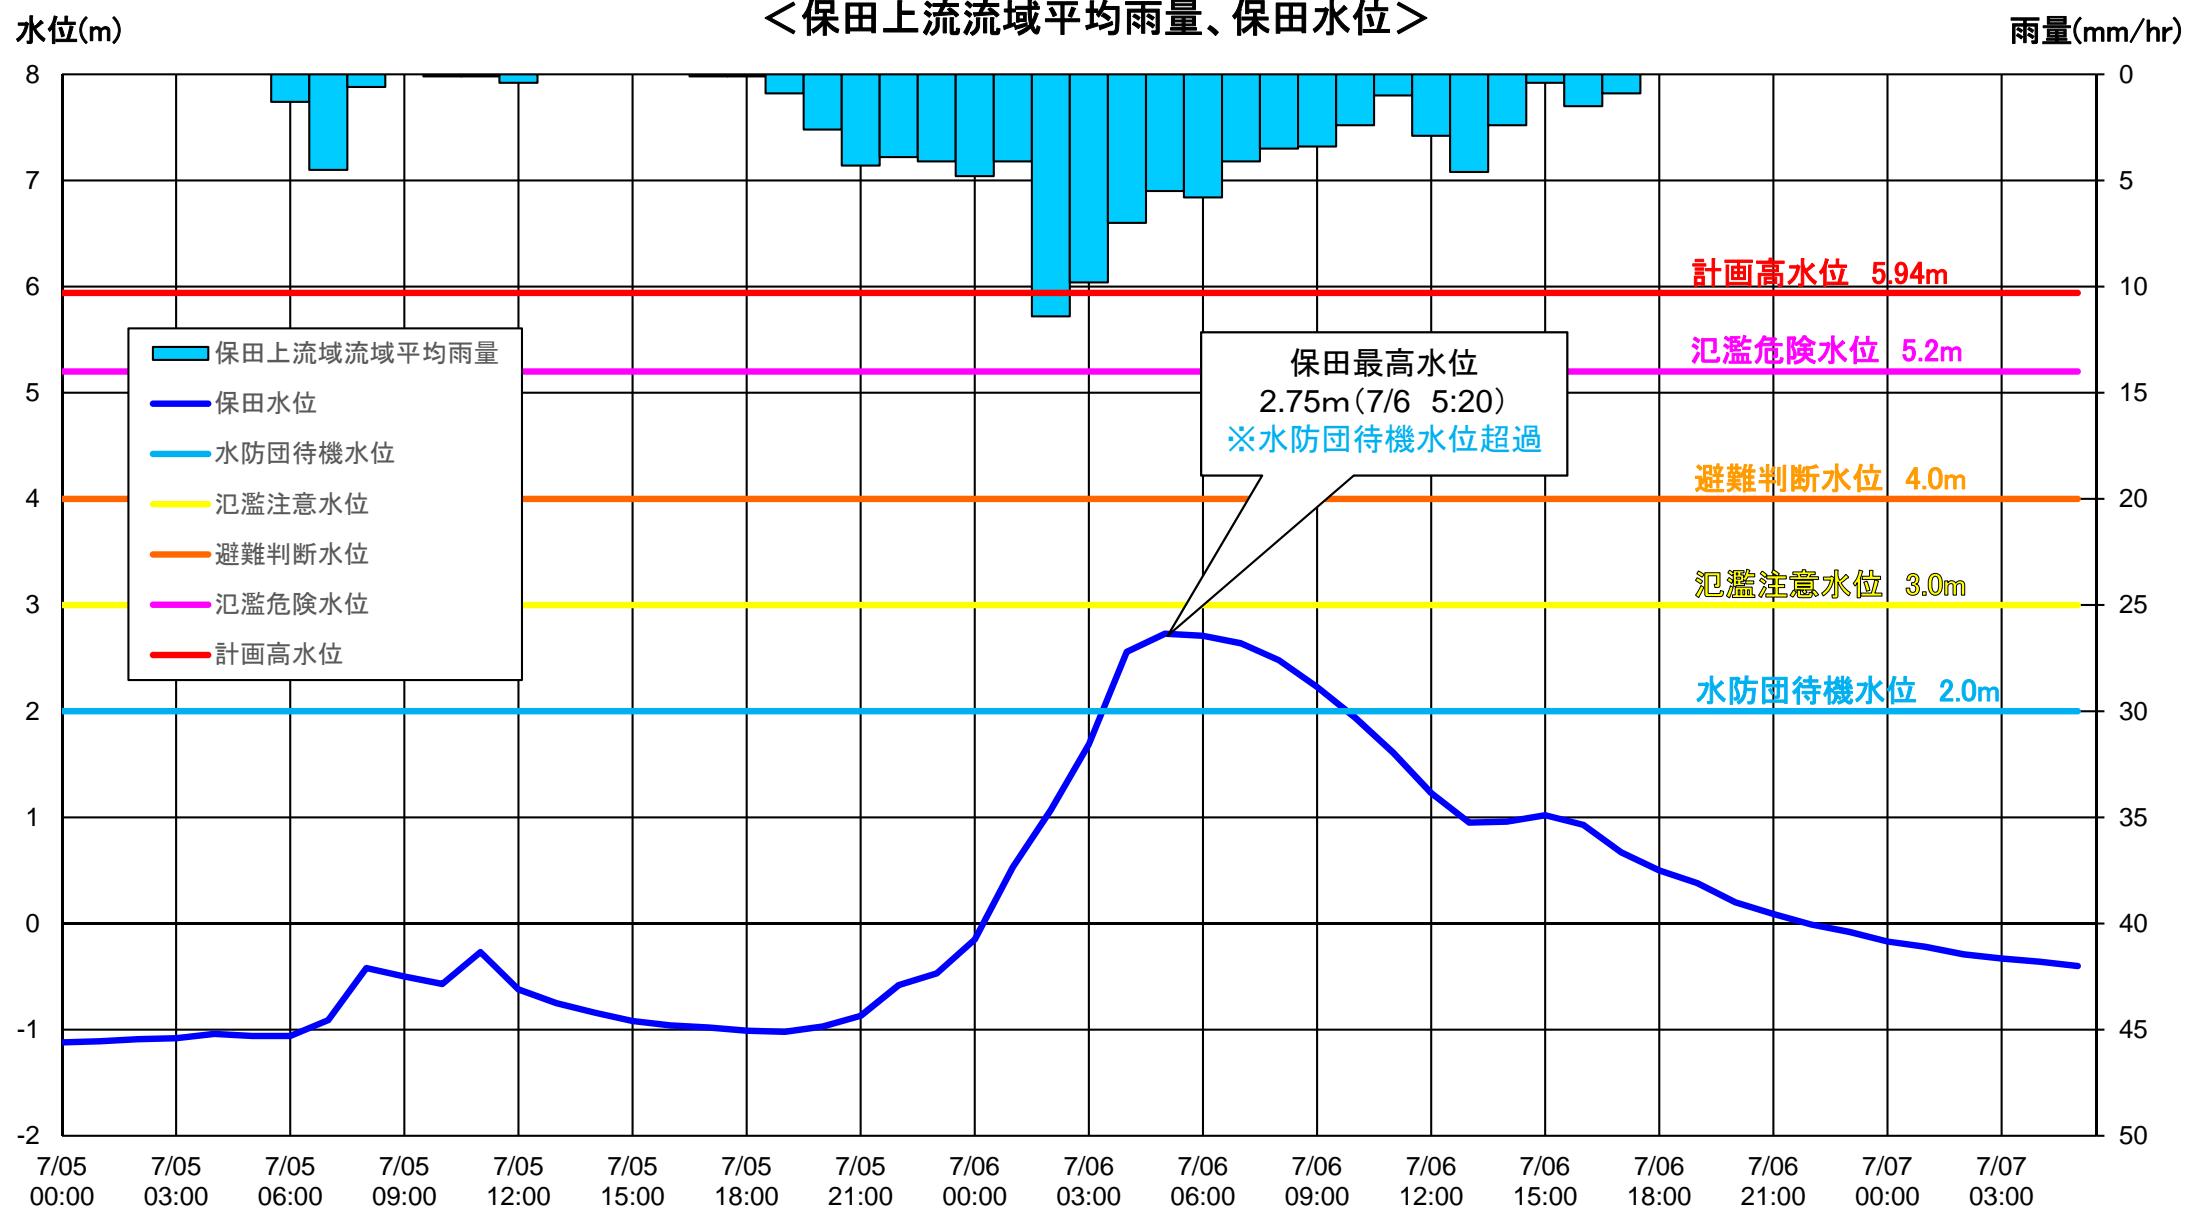
出水概要(保田地点)

○保田水位観測所では、6日 5時20分に最高水位 2.75mを記録
 (保田流域平均降雨量:最大1時間降水量約11.4mm/h 7/6 2:00)

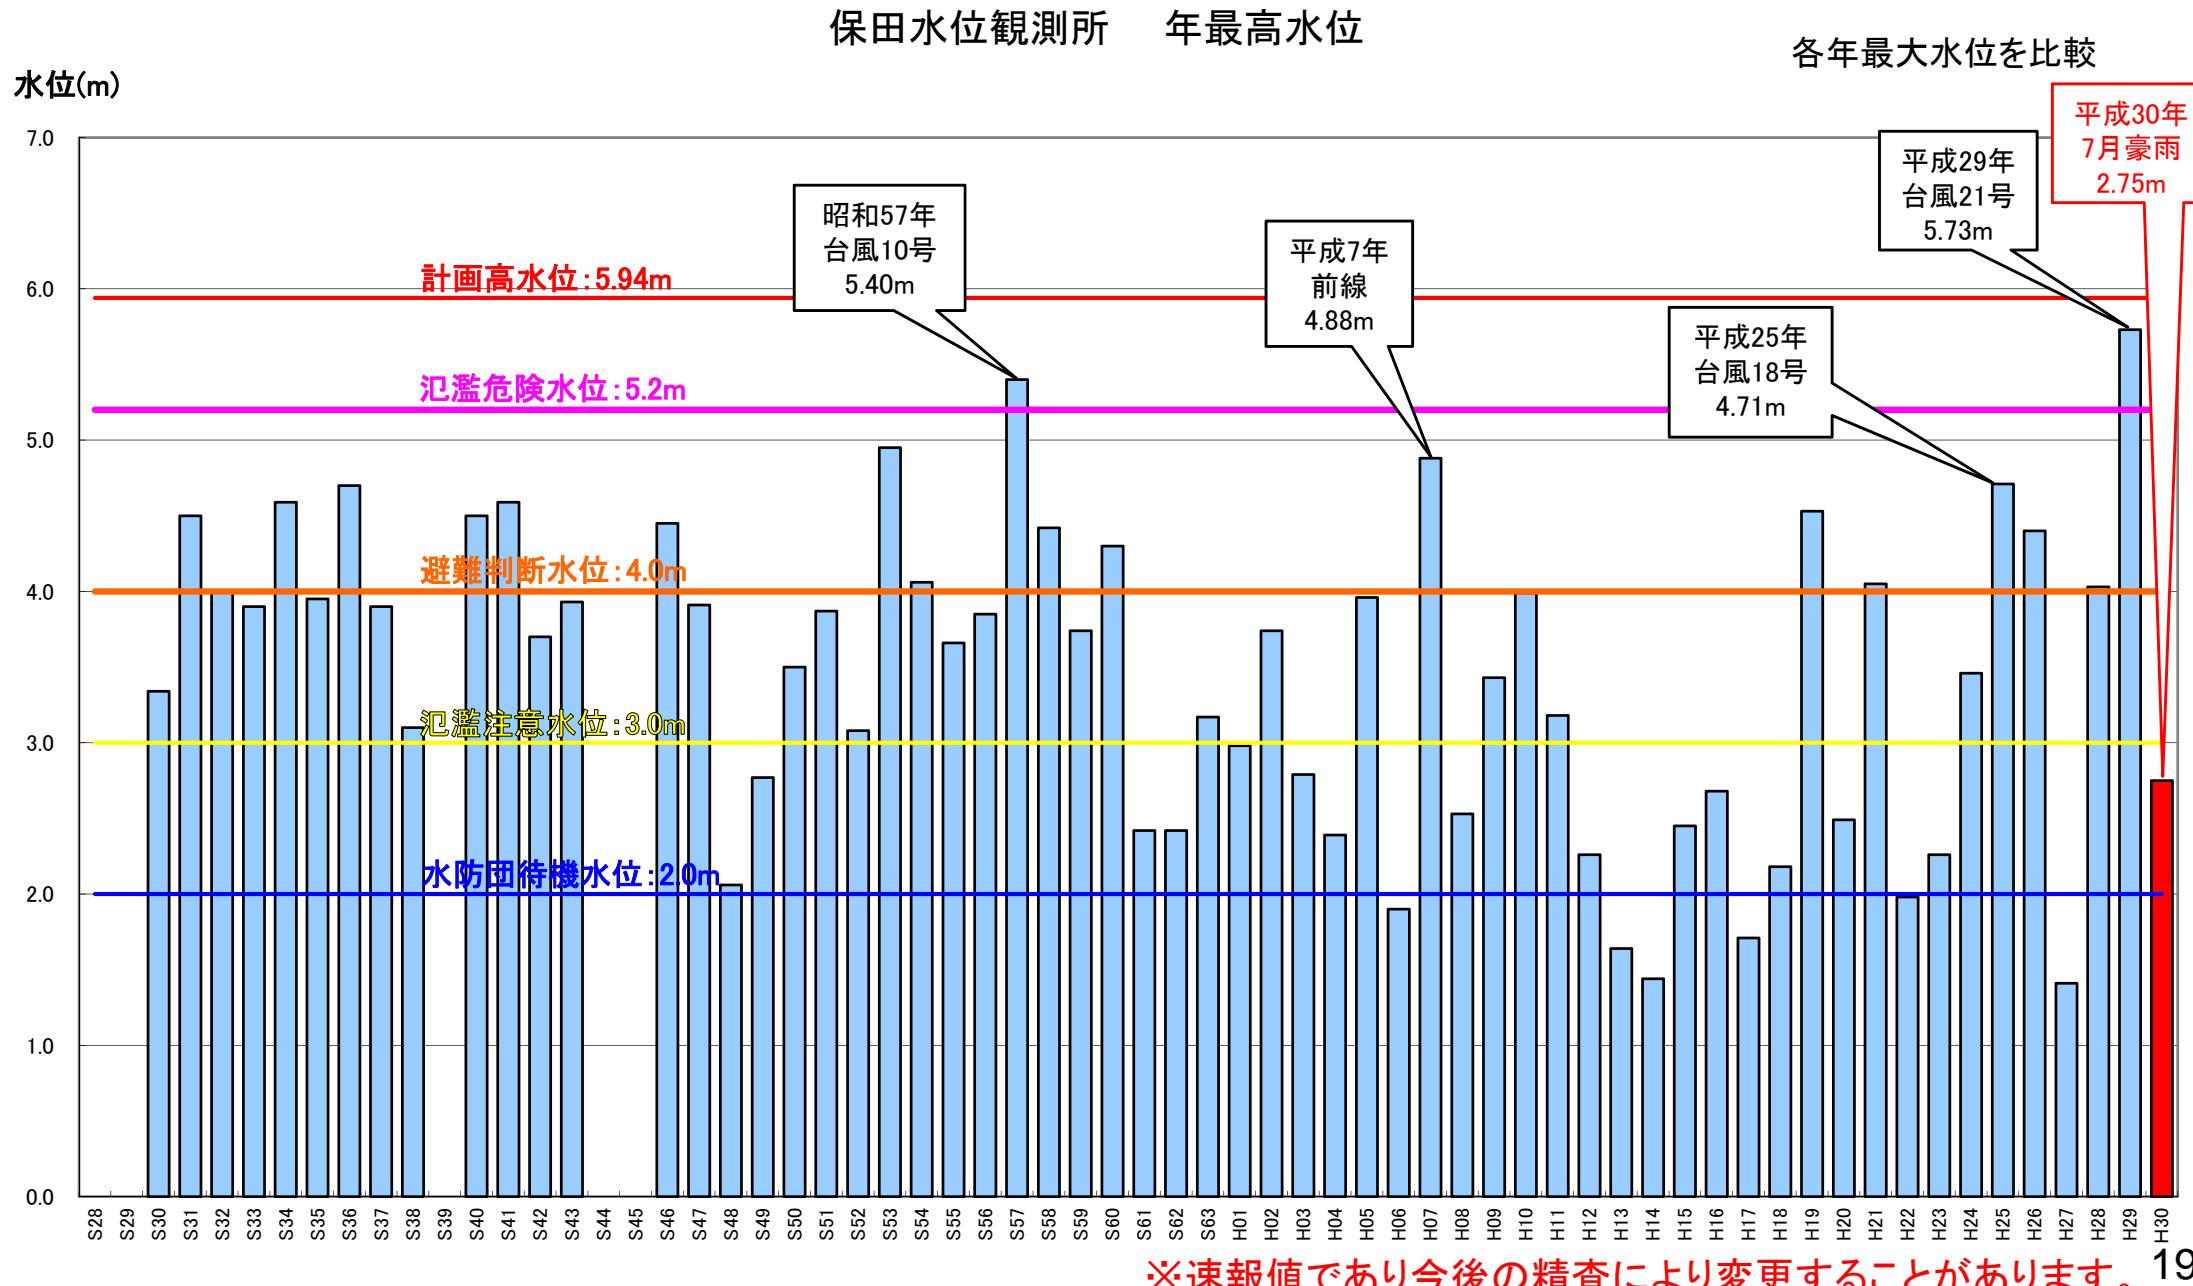
過去の洪水との比較(保田水位観測所)

○保田水位観測所では、水防団待機水位(2.00m)を上回る2.75mの水位を記録

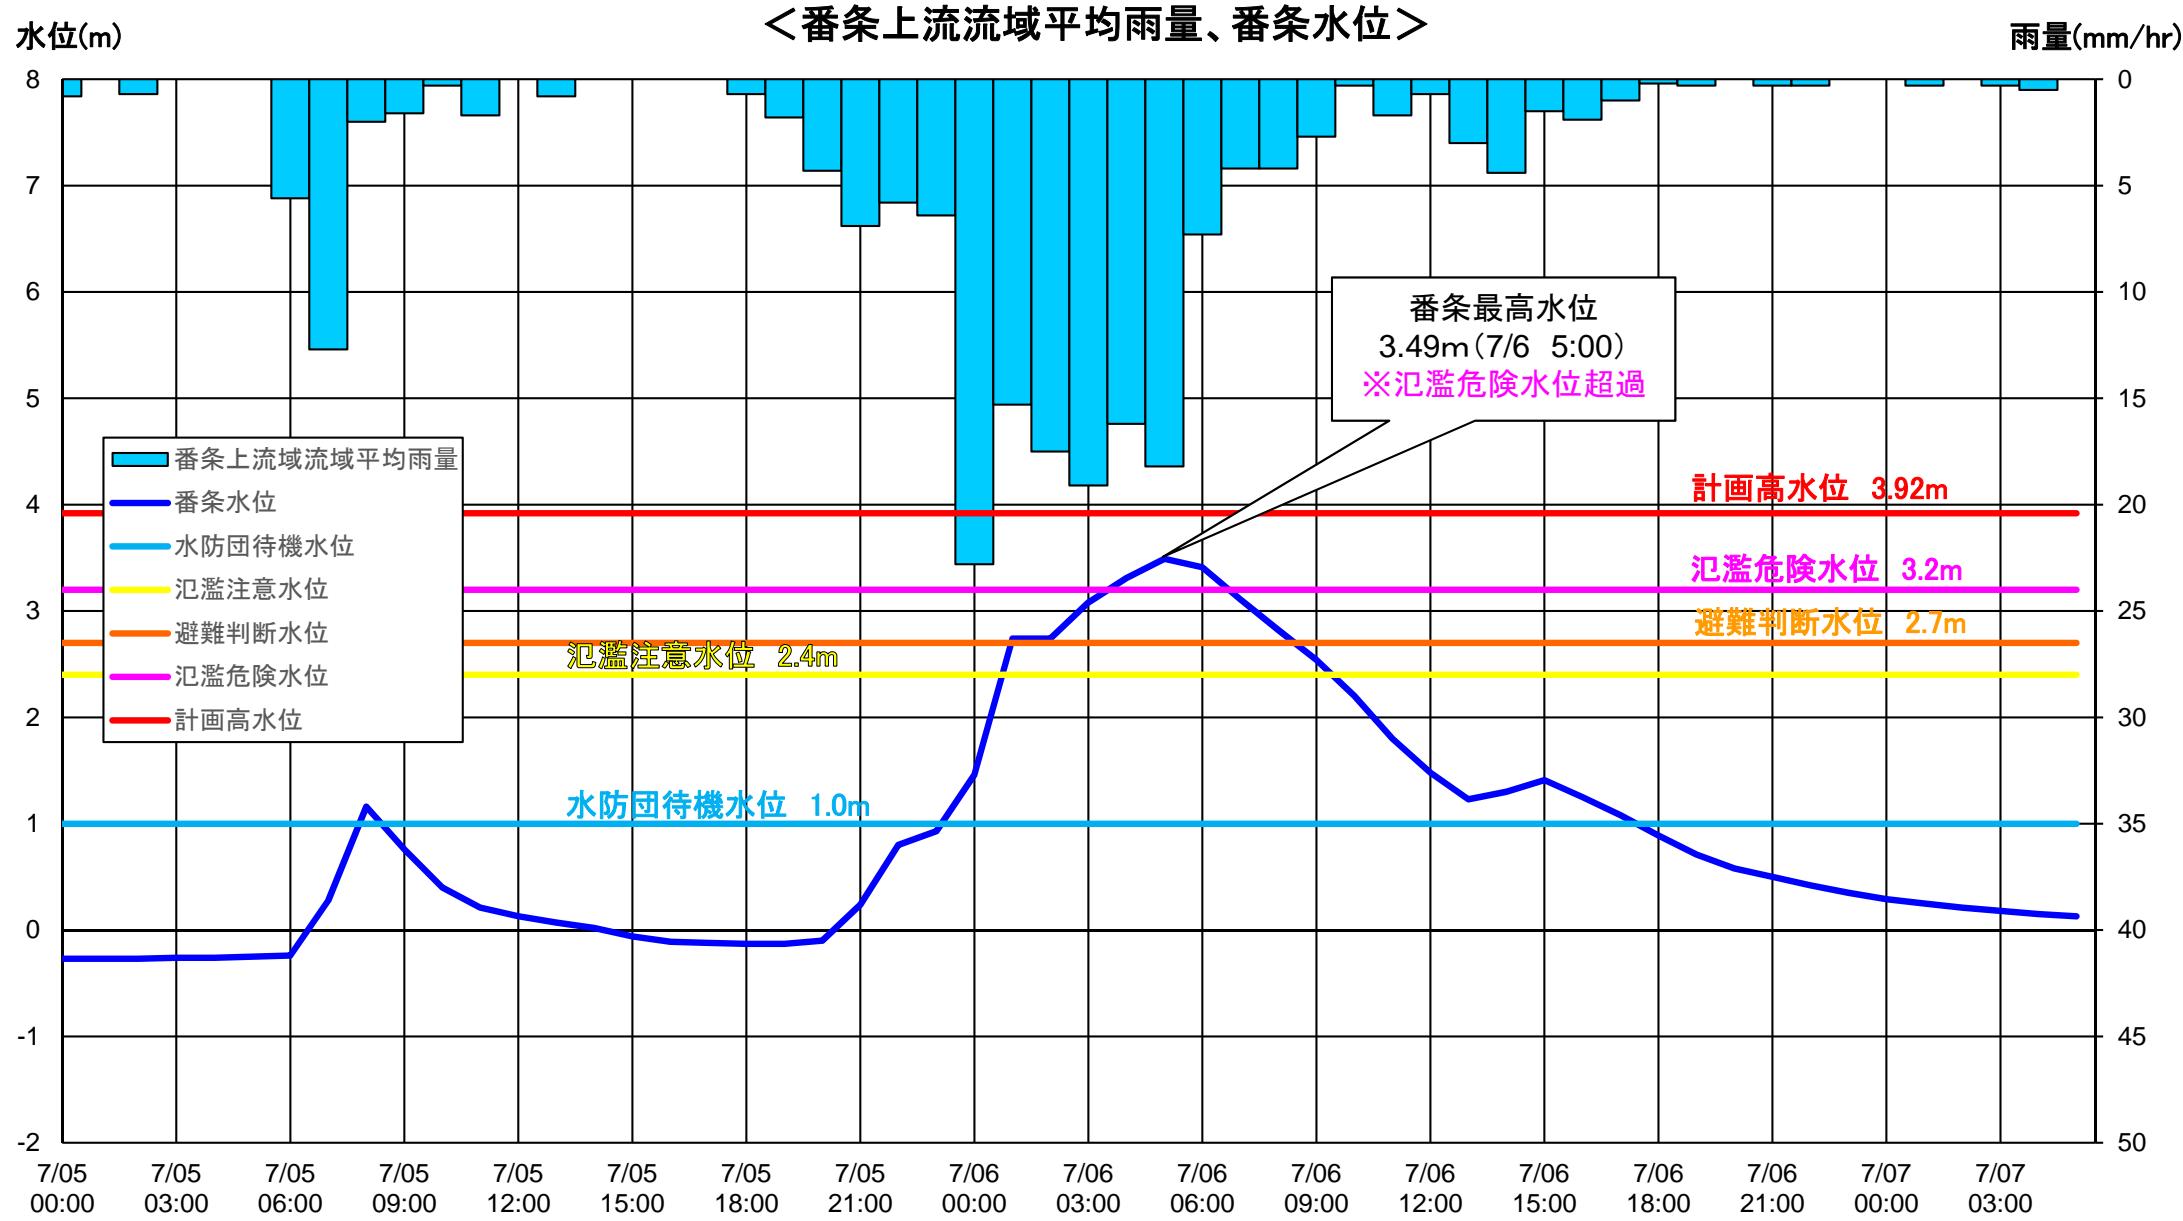
出水概要(番条地点)

○番条水位観測所では、6日 5時00分に最高水位 3.49mを記録
(番条流域平均降雨量:最大1時間降水量約22.8mm/h 7/6 0:00)

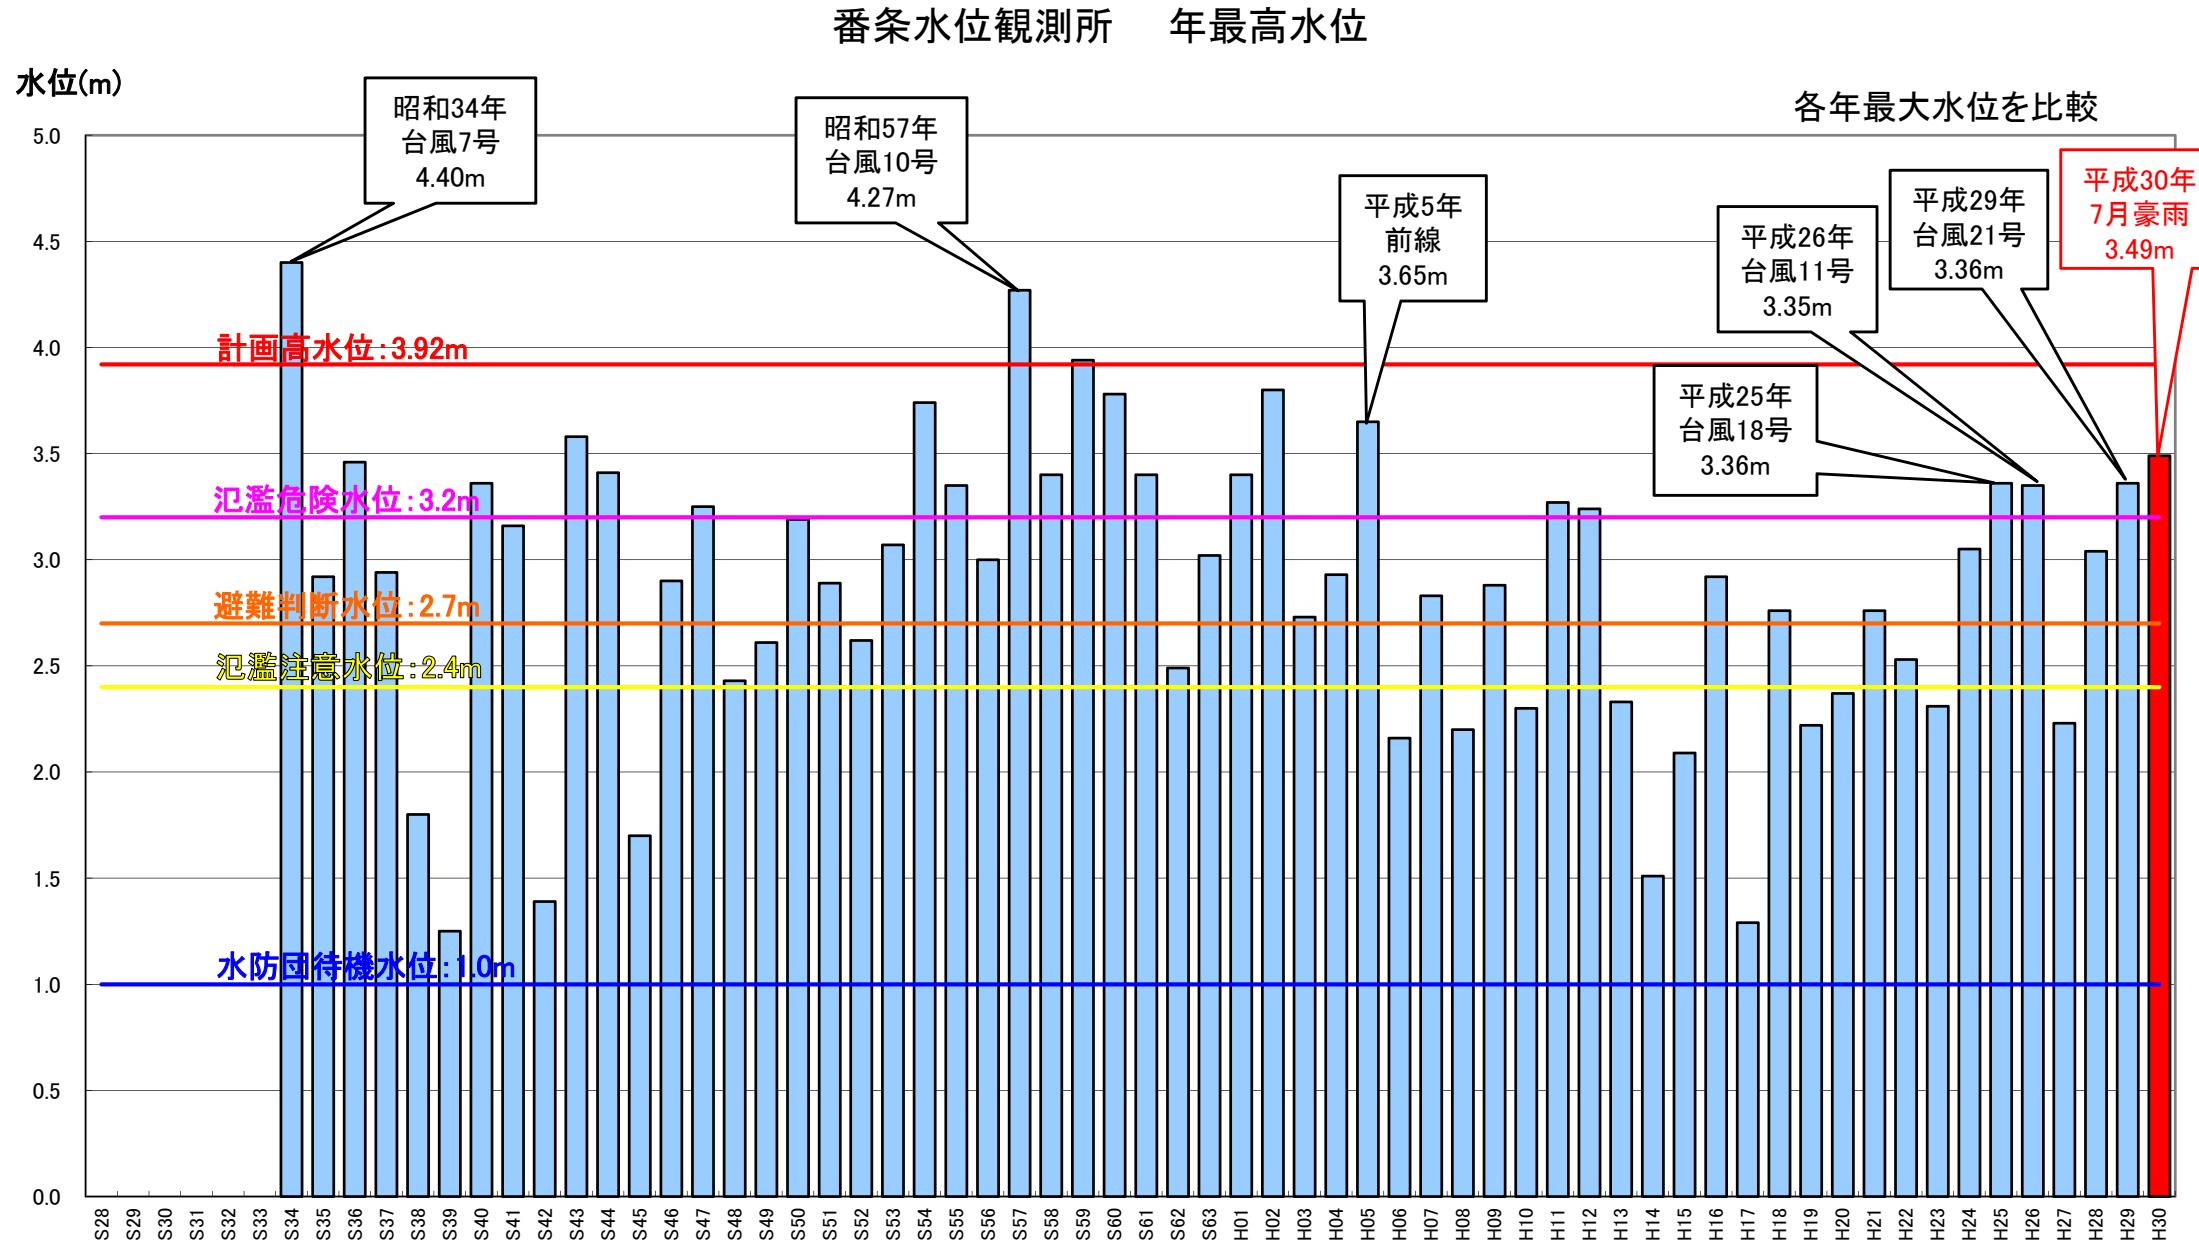
過去の洪水との比較(番条水位観測所)

○番条水位観測所では、氾濫危険水位(3.20m)を上回る3.49mの水位を記録

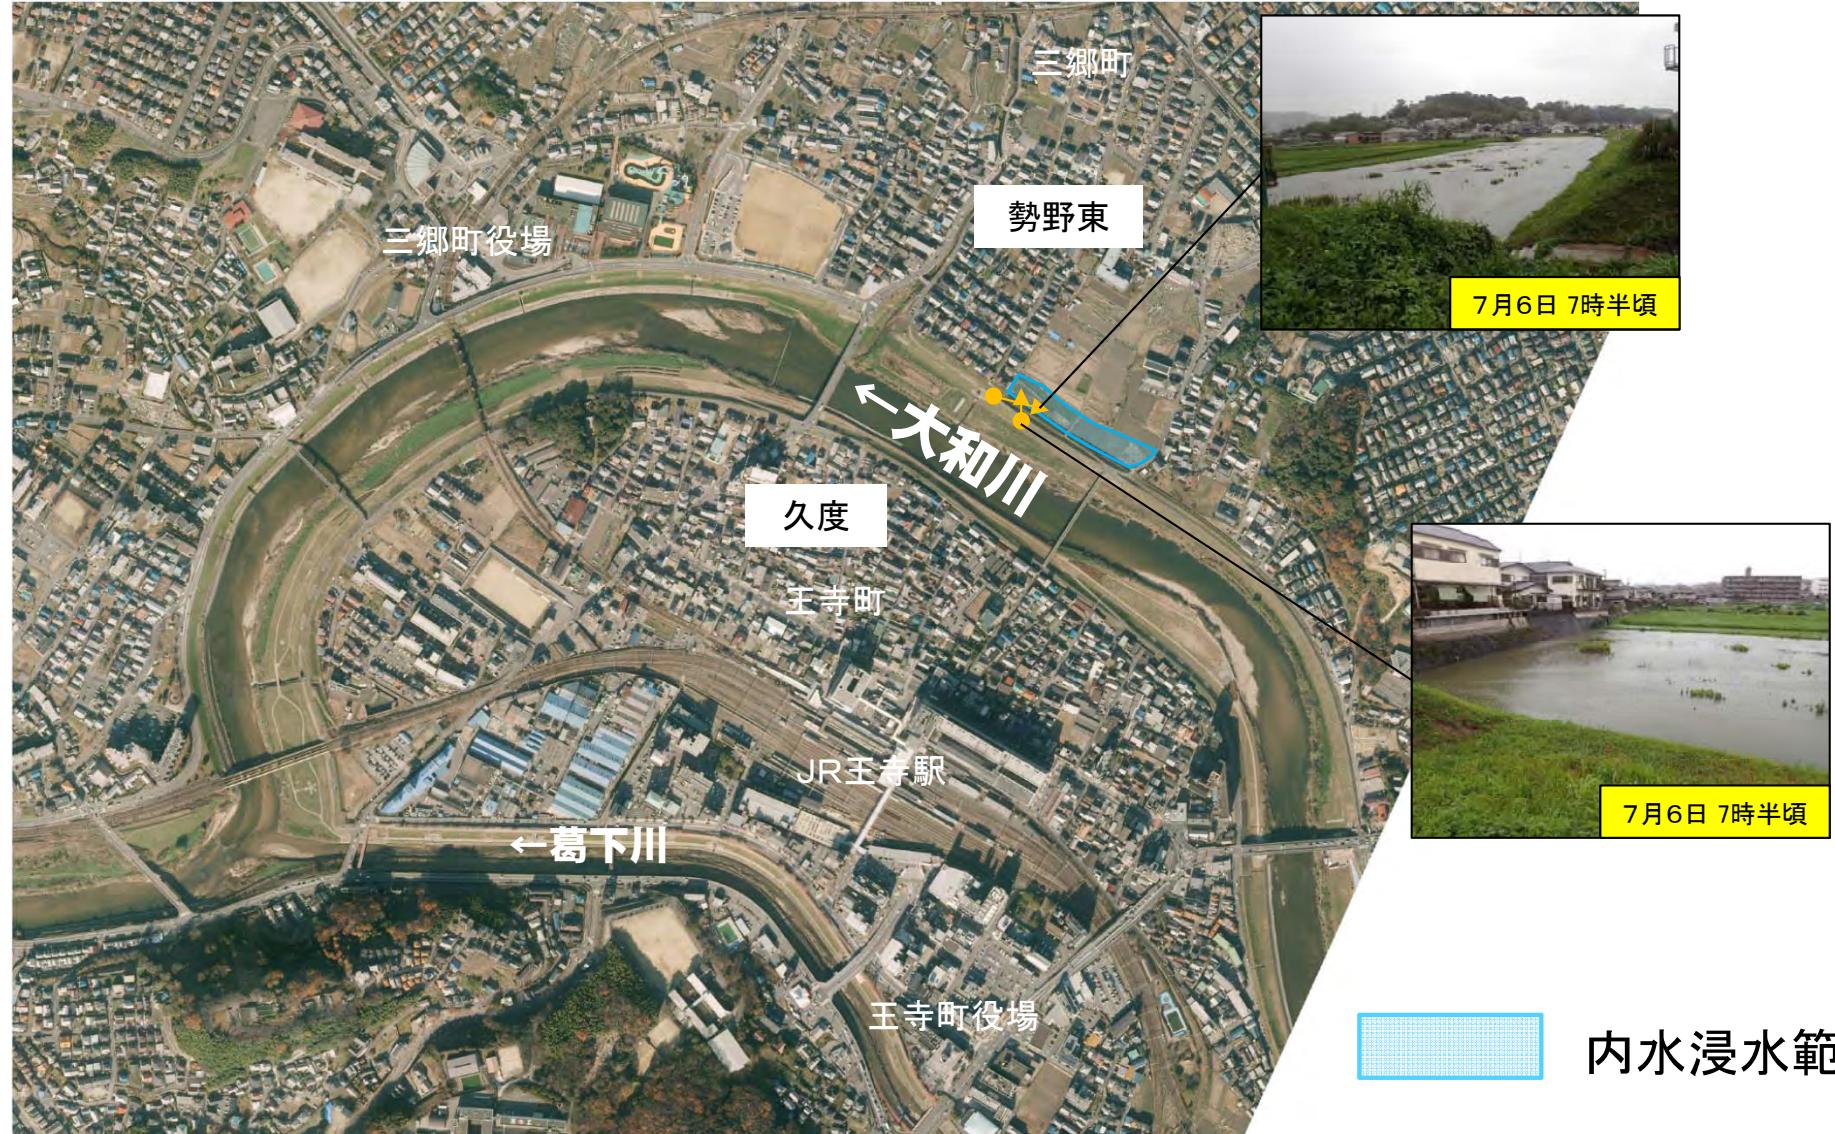
被害の概要①(大和川水系大和川 やまとがわ 奈良県三郷町 さんごう)

○三郷町勢野東地区において内水による浸水被害が発生。
(※浸水家屋なし、内水浸水面積 約1ha)

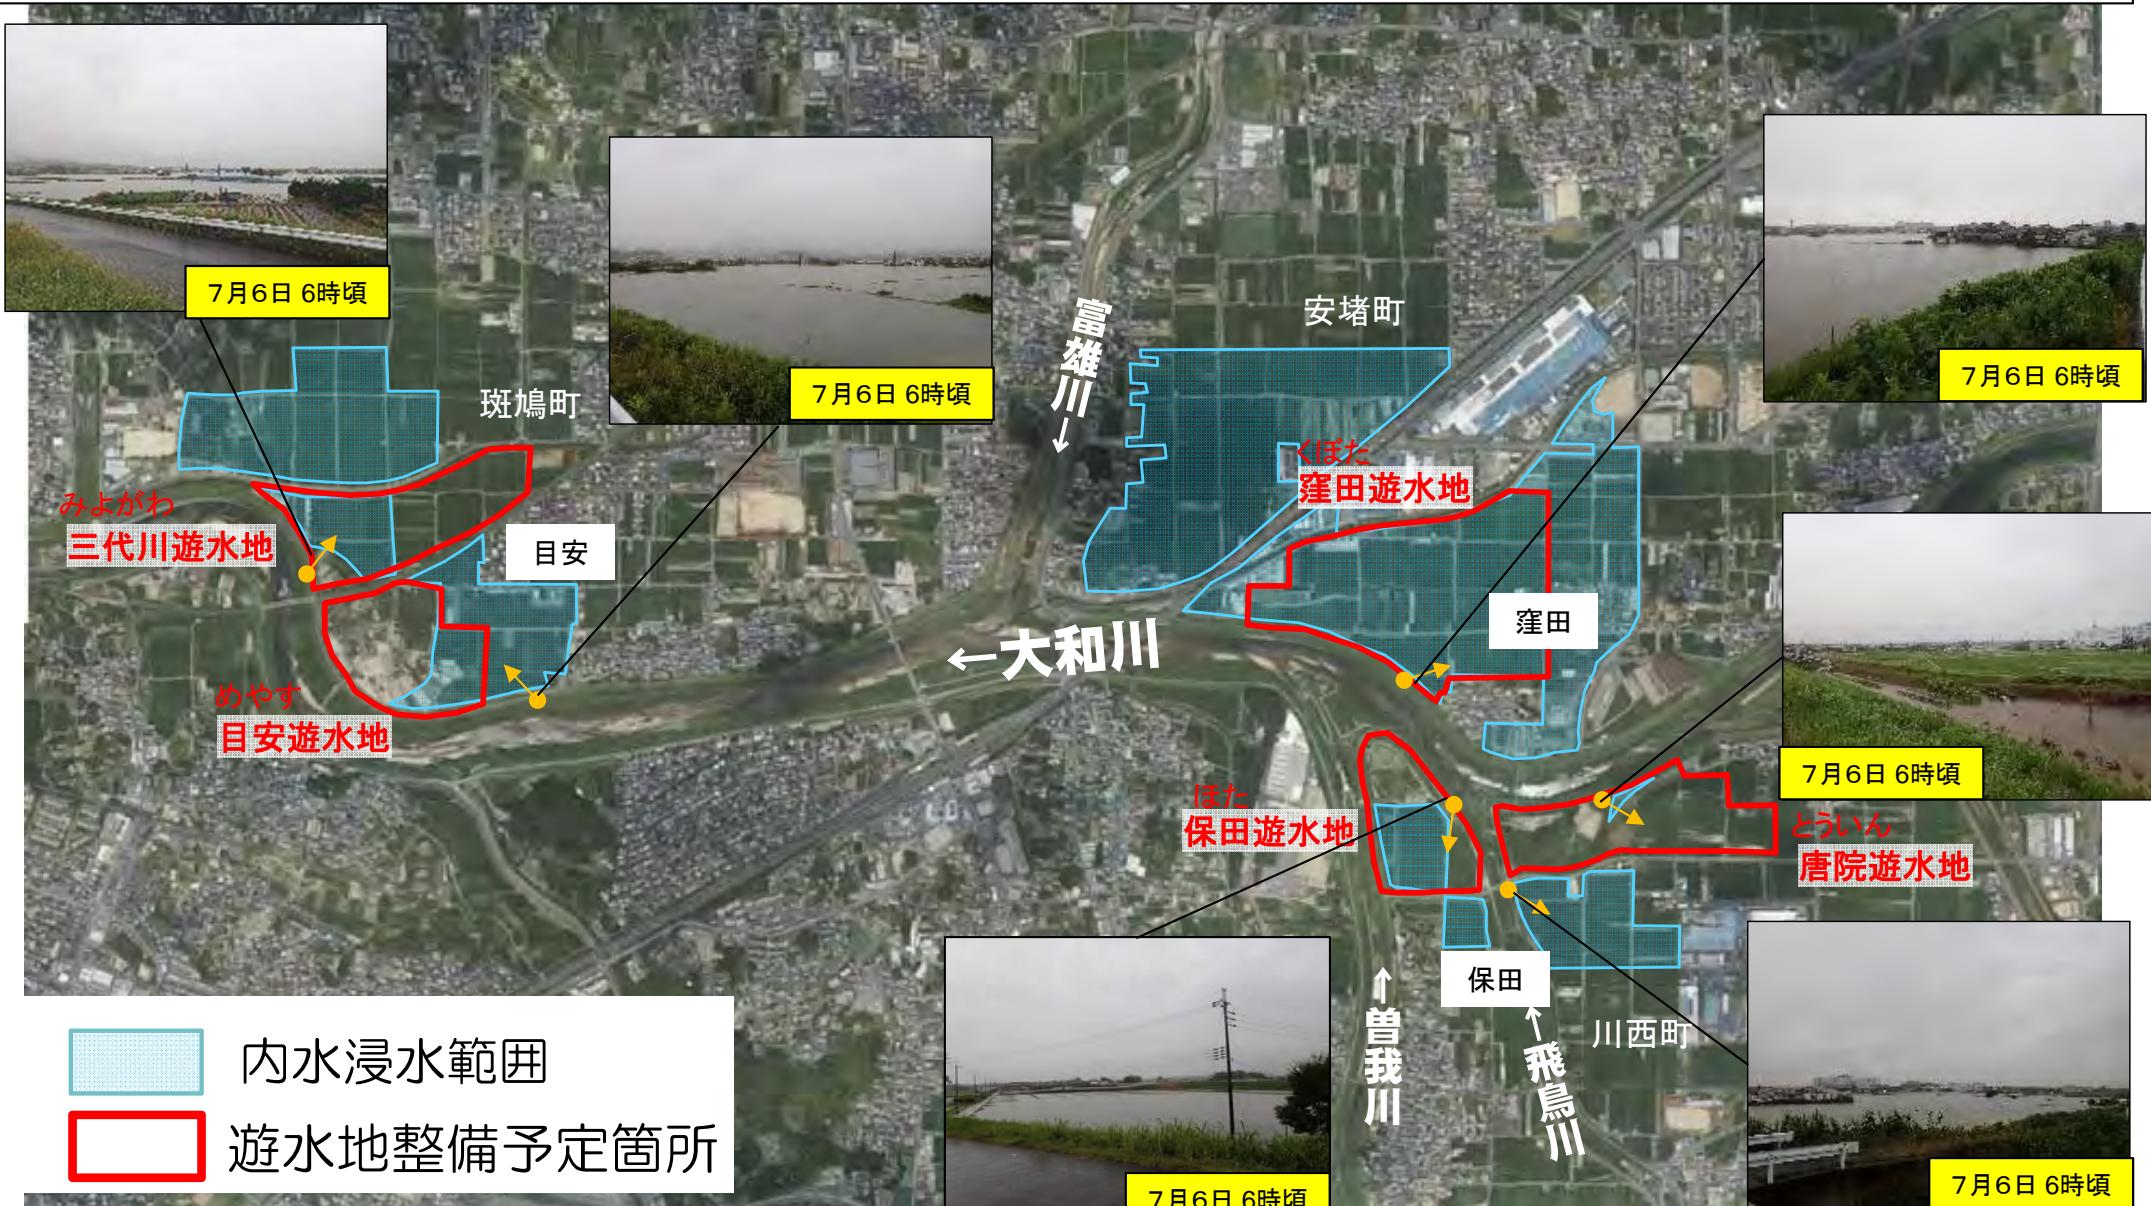
被害の概要②(大和川水系大和川)

○川西町保田地区、安堵町窪田地区、斑鳩町目安地区において内水による浸水被害が発生。
(※浸水家屋なし、内水浸水面積 合計約97ha)

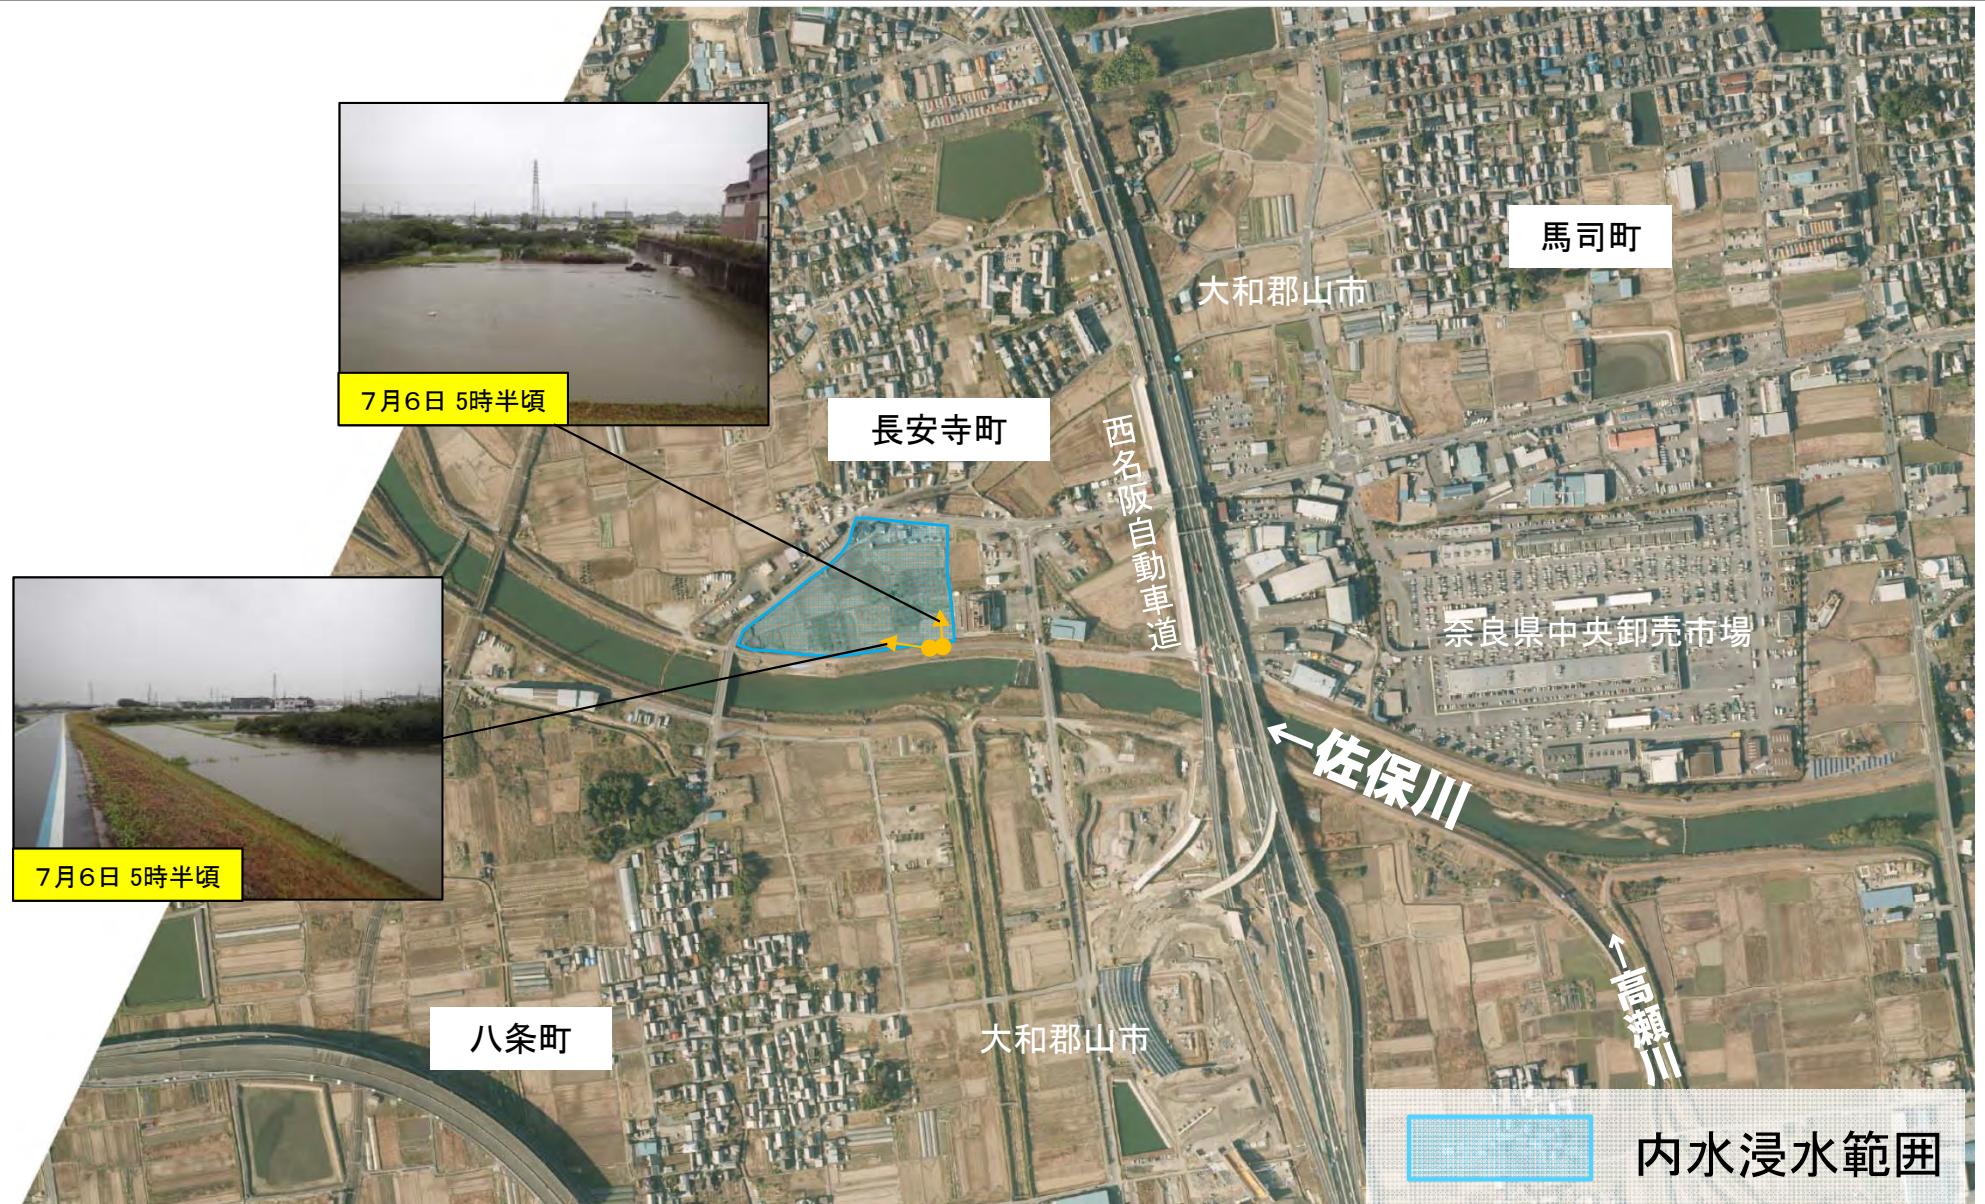
被害の概要③(大和川水系佐保川)

○大和郡山市長安寺地区において内水による浸水被害が発生。
(※浸水家屋なし、内水浸水面積 約3ha)

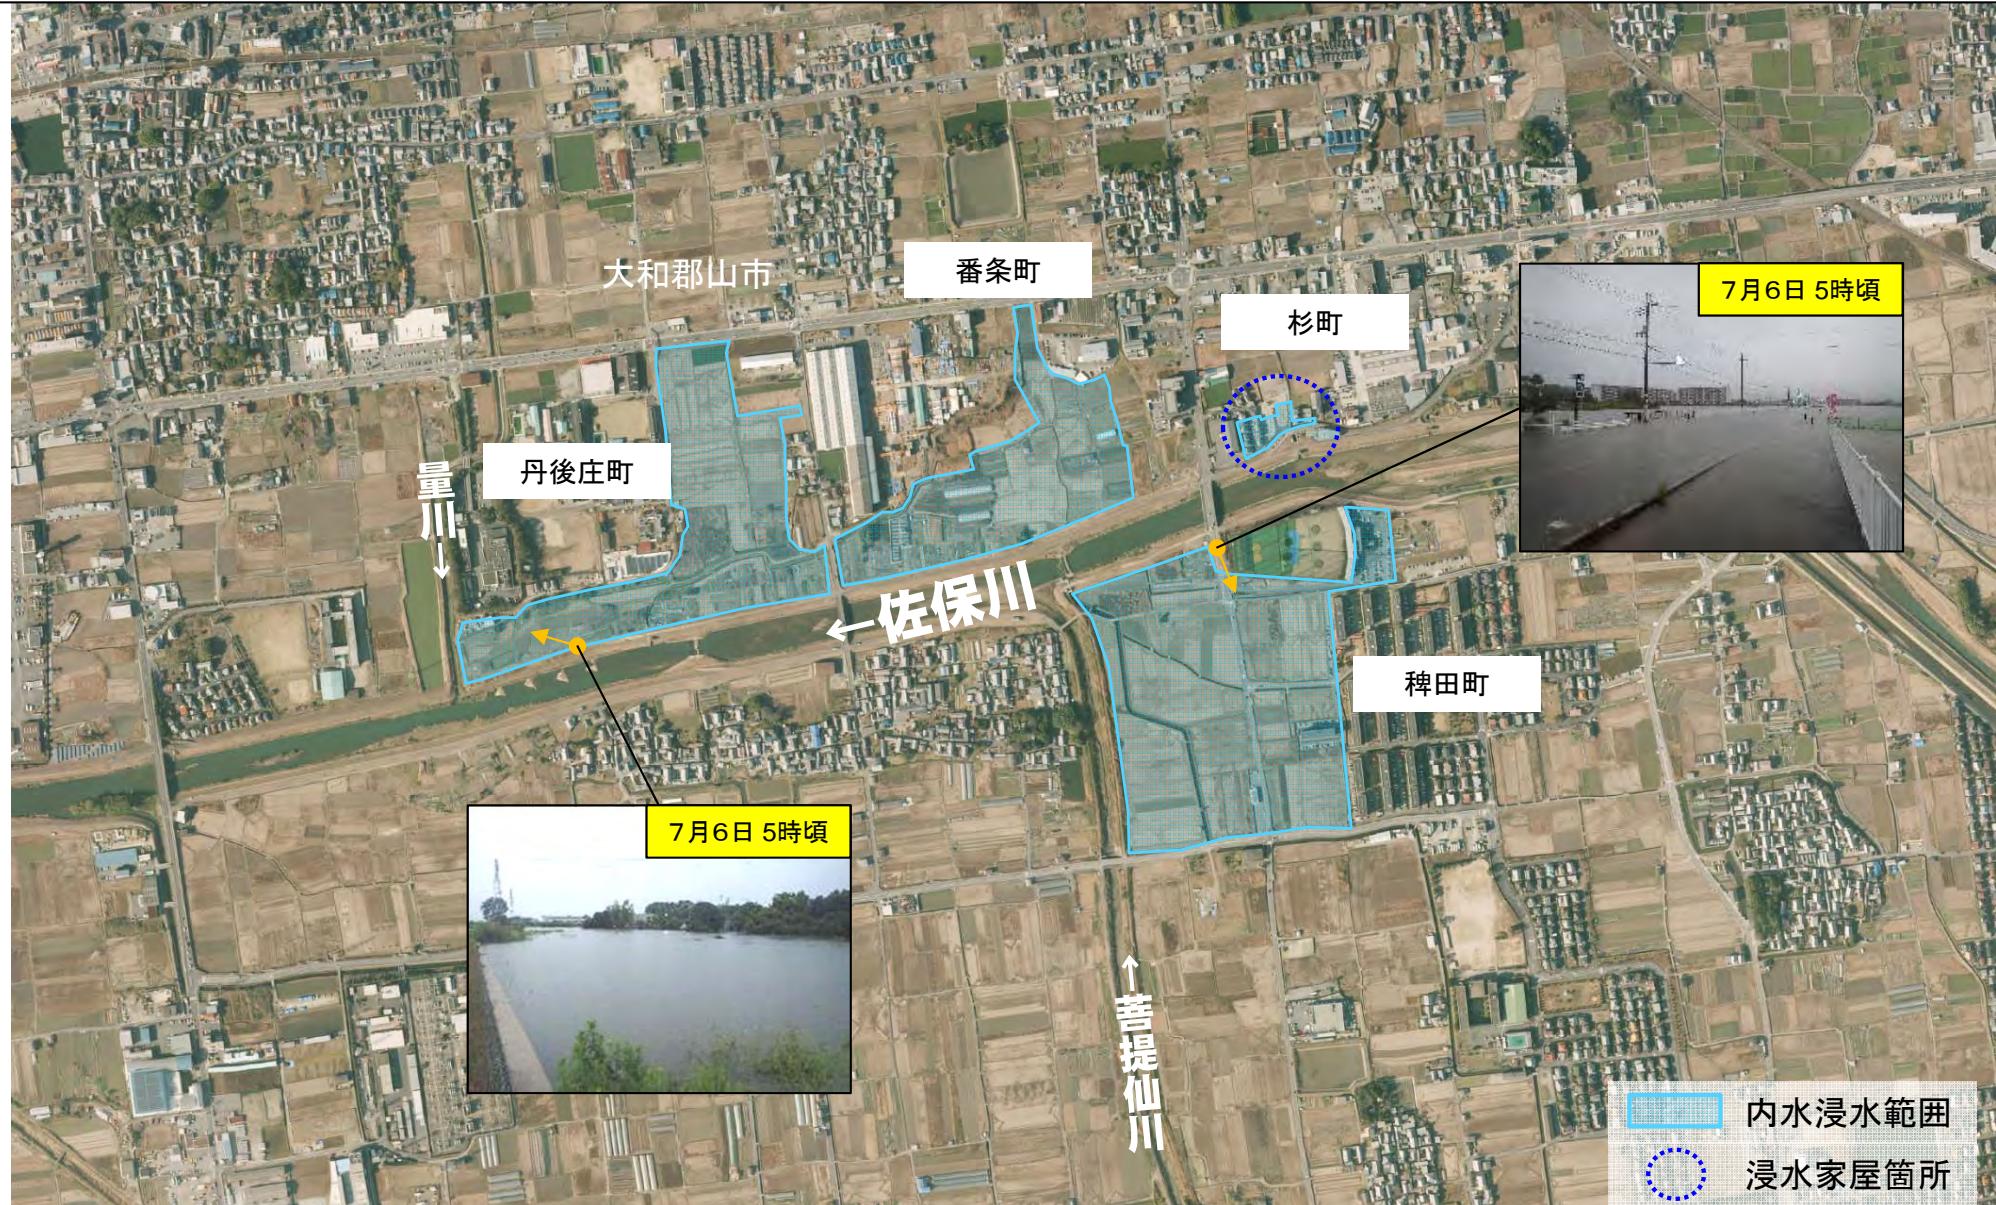
被害の概要④(大和川水系佐保川)

○大和郡山市丹後庄村地区、番条町地区、稗田町地区、杉町地区において内水による浸水被害が発生。
(※床下浸水15戸、内水浸水面積 合計約31ha)

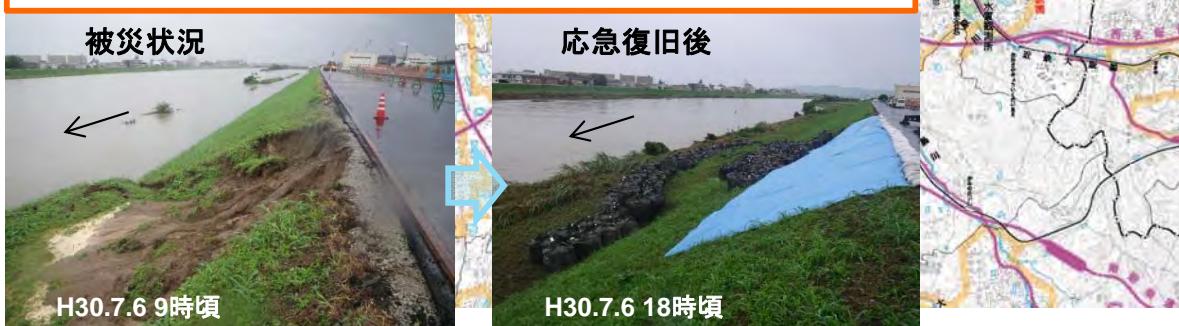
堤防法崩れ<佐保川右岸2.2~2.3k(大和郡山市)>

被災状況

応急復旧後

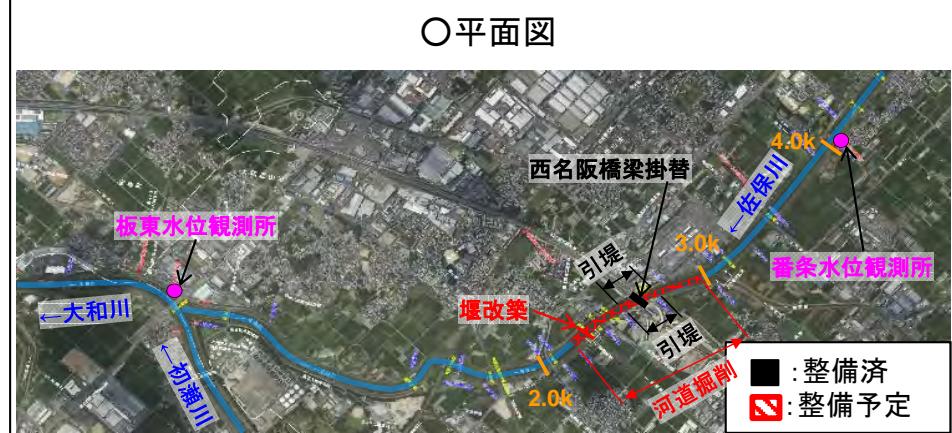
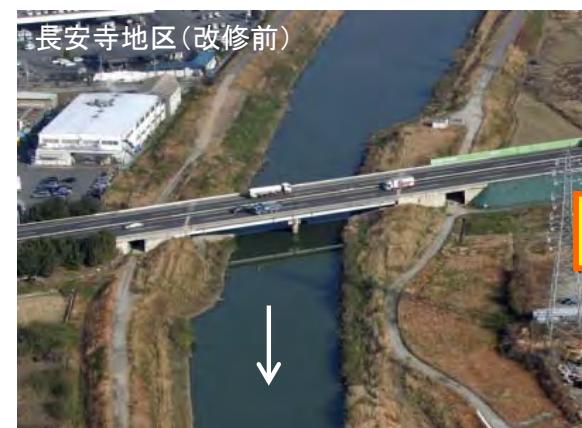
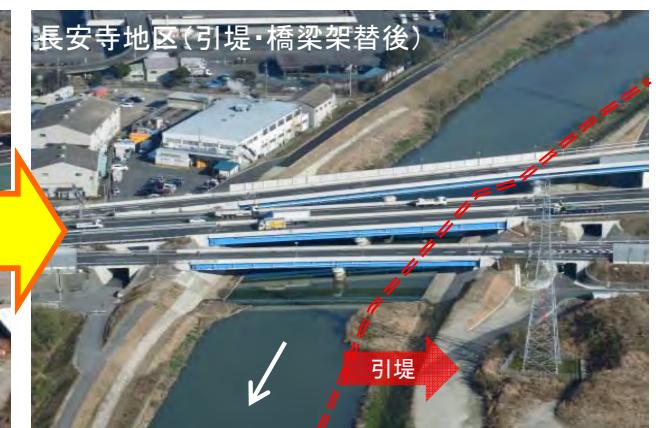
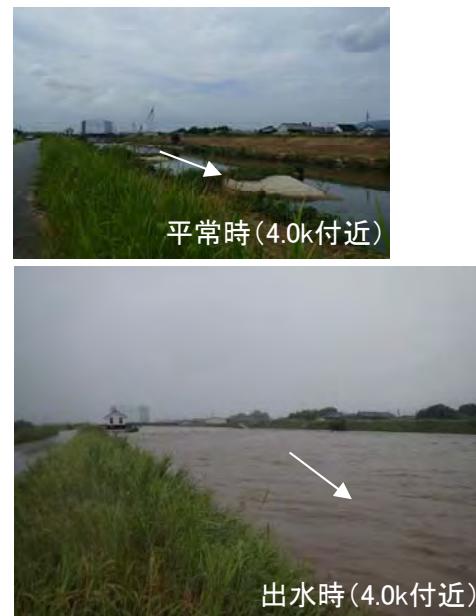
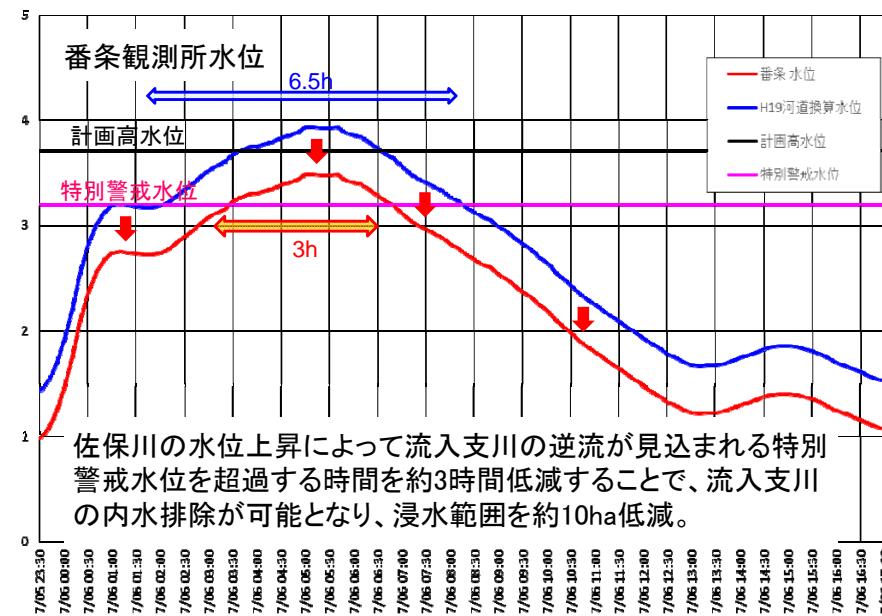
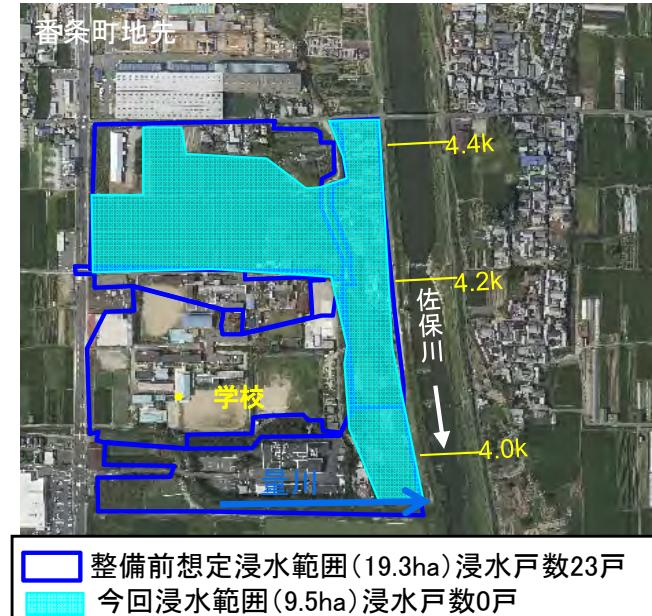
これまでの河川整備及び今後の河川整備による効果(長安寺地区)

- 大和川支川佐保川では、長安寺地区の流下能力向上のため平成21年度から、引堤や河道掘削を実施。
- これまでに実施した河川整備により、佐保川の水位を約0.5m低減し、大和郡山市番条町地先の浸水範囲を半減させ、周辺の学校や工場等の浸水被害を回避。
- 引き続き、改修事業を推進することで、今次出水による浸水被害を回避可能。
