保田遊水地工事ニュース

大和川保田遊水地内水取込樋門築造他工事【(株)森下組】

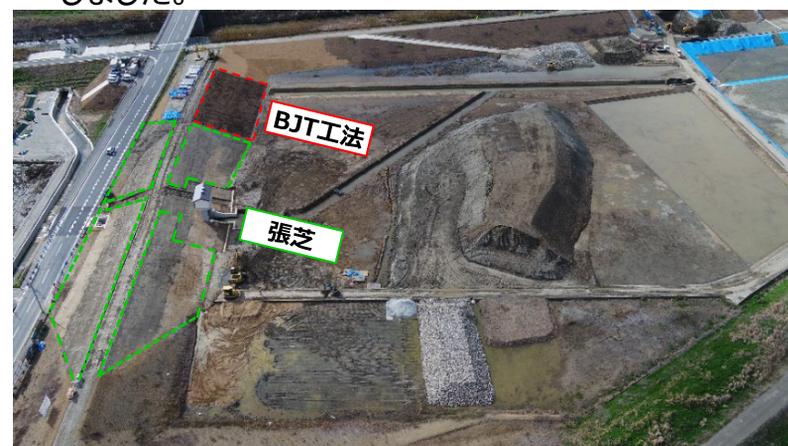
2月27日撮影

2月22日に築堤が完成しました。三次元測量にて盛土形状の出来形確認を行い、完成した築堤の法面への張芝も3月21日に全て完了しました。一部黒っぽく見えている箇所がBJT工法（前回掲載）による施工部になります。

- ・2月22日に築堤が完了し、26日に出来形の3次元測量を行いました。
- ・3月1日に完成した築堤の法面への張芝が完了しました。
- ・法覆護岸、付属物設置工では、階段・張りブロックの施工を行い、3月21日に完了しました。
- ・機能復旧工では畦畔盛土及び法面保護工を行い、残りの耕うん作業も3月21日に完了しました。

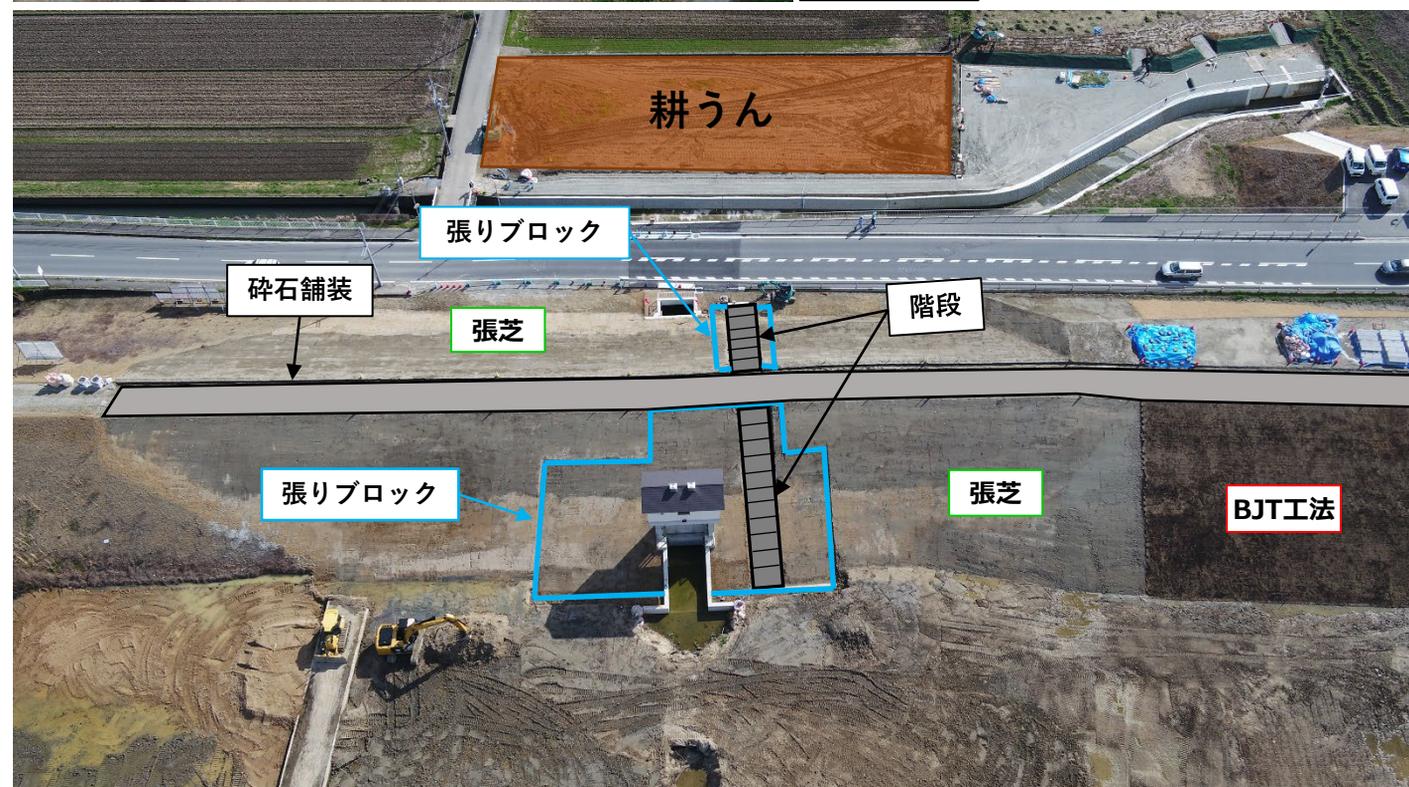
築堤完了後、道路天端に碎石舗装を行い、階段設置後、張りブロックの施工が3月21日に完了しました。

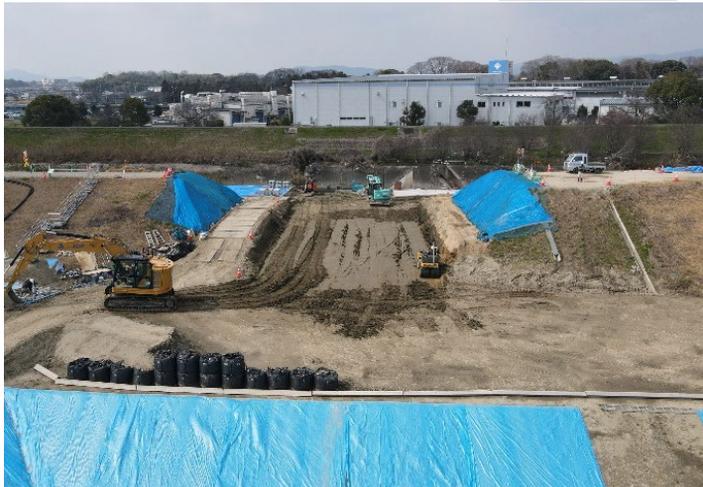
3月15日撮影

- 2月27日に曾我川取水樋門の樋門構造物の撤去・掘削が完了しました。
- 撤去が完了した範囲から順に堤防の復旧工事を行っています。
- 2月29日に樋門本体部の盛土工事が完了し、現在本堤部の盛土工事を行っています。

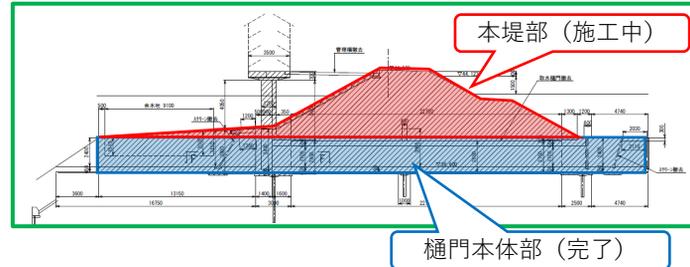
堤防断面図

CIMとは、設計図面を3次元データに置き換えたものです。これにより完成形のイメージがしやすく、生産性や品質の向上につながります。

10月号にて棚田式魚道のCIMを掲載しました。今回は左図の通り、曾我川樋門撤去工のCIMを公開いたします！
また、3次元測量にて取得した現況データに3次元モデルを重ねることでよりイメージがしやすくなっています。

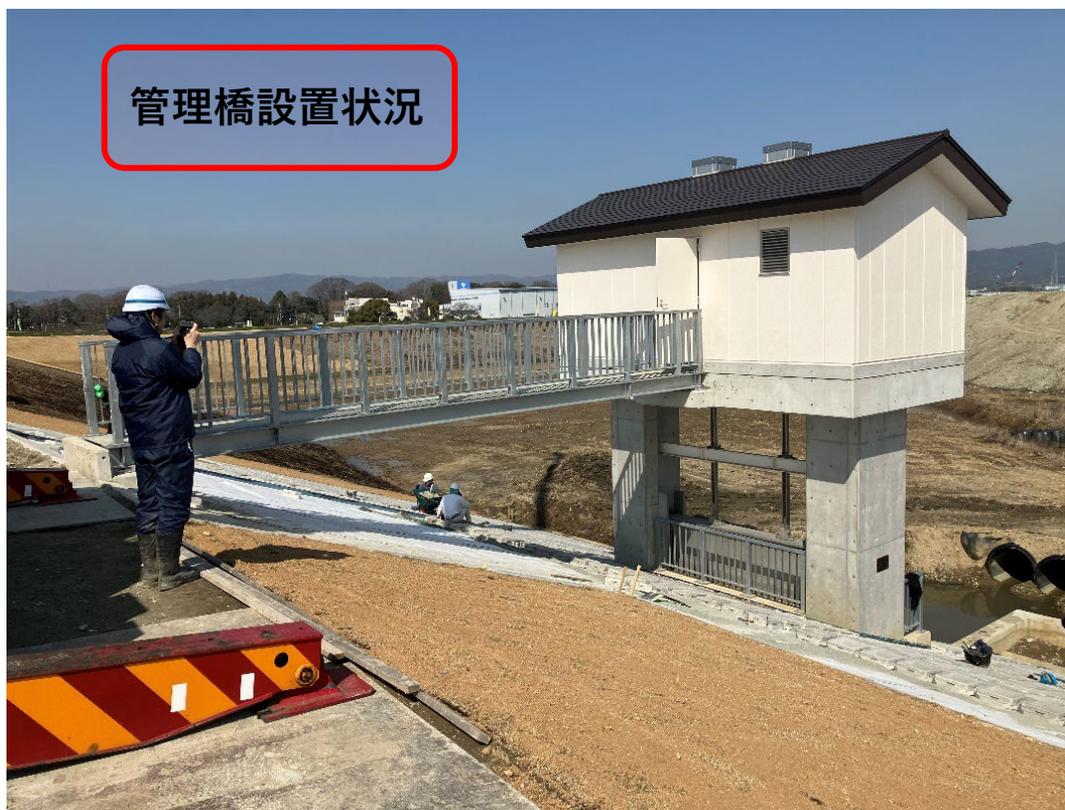
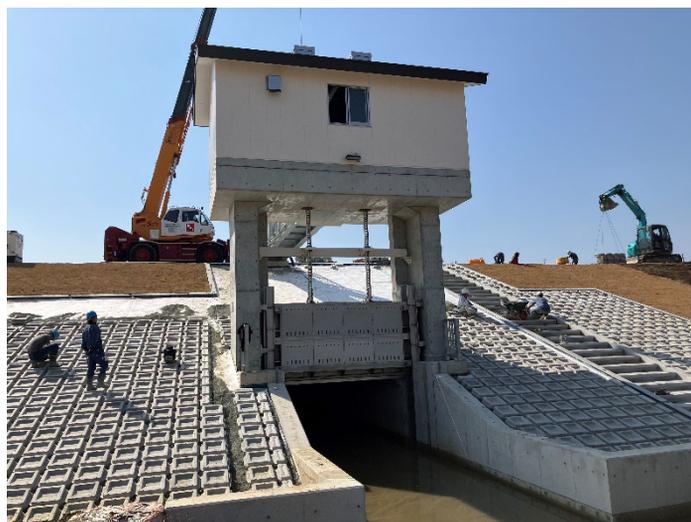
管理橋設置状況

堤防と操作室を繋ぐ管理橋の据付と、室内の開閉装置の電気配線工事を行った後、3月15日、発電機を用いて実際にゲート開閉の試運転調整を行いました。

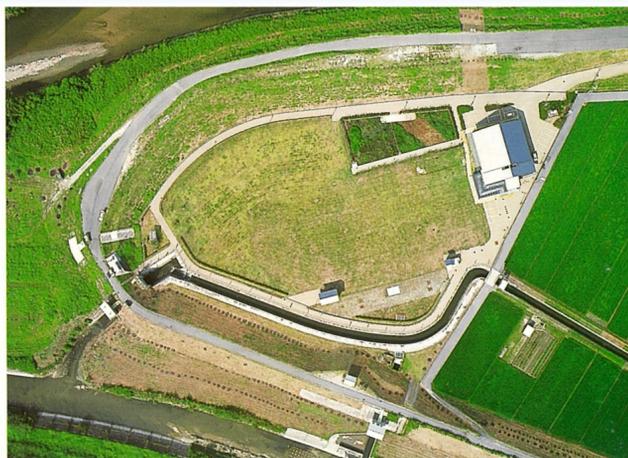
曽我川浄化施設の仕組み

平成12年に完成した接触材に新しい素材を用いた画期的なシステムで効率的な浄化に取り組んでいました。
三段階によるろ過方法で1日平均26万トンの水を浄化し、全国で最大級の処理水量を誇っていました。

① 曽我川に設けた可動堰（ゴム堰）から河川水を取水し、浄化施設内へ導きます

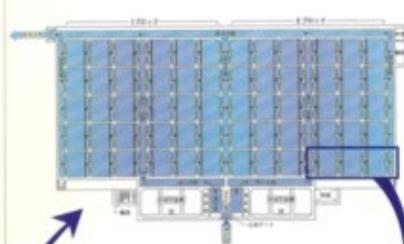
② 施設内に流入した水は一旦、下向きに流し、比重の大きい汚染物質を槽内底部に沈下させます。

③ 接触材に対し、下から上に水を流すことで、汚染物質や汚泥の目詰まりを防ぎます。

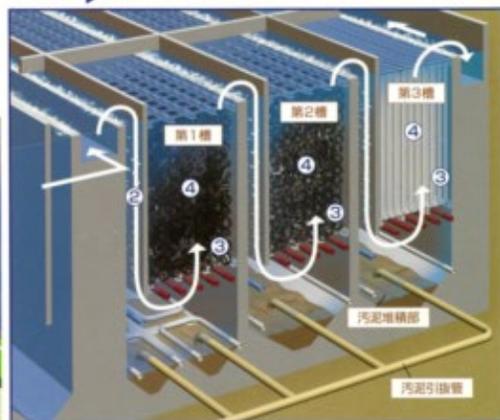
■ 3種類のプラスチック製人工接触材を使用

④ 第1、2槽ではろ過機能も併せ持つ、「球状」の接触材を第3槽では溶解性BODを除去するために、さらに表面積の多い「ひも状」の接触材を使用しています。

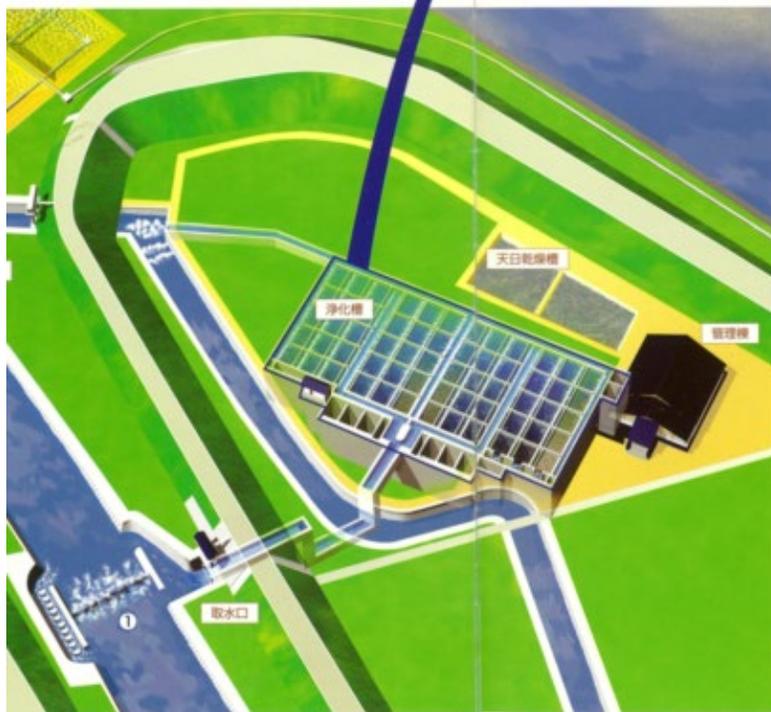
⑤ 浄化された水は放流口から元の曽我川に放流します。

当施設は一定の水質改善が図られたため、今年度除去しました。
