| 近畿地方整備局 大和川河川事務所 | 配布日時 | 平成27年12月3日<br>14時00分 |

| 件名 | 大和川及び曾我川堤防に発生した亀裂の対応について<br>【12月7日より堤防の補修工事に着手します】 |

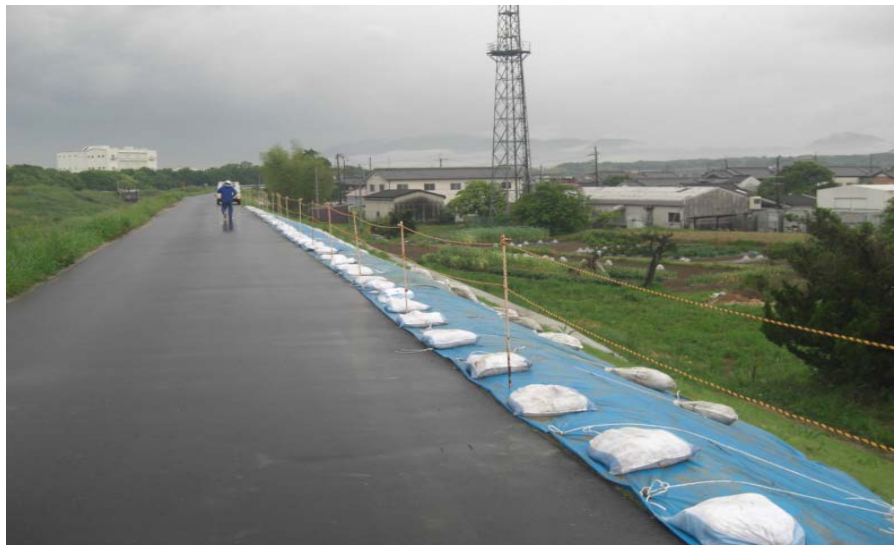
## 応急対策の状況

・現在、ブルーシートを設置し雨水の浸入を防いでいます。

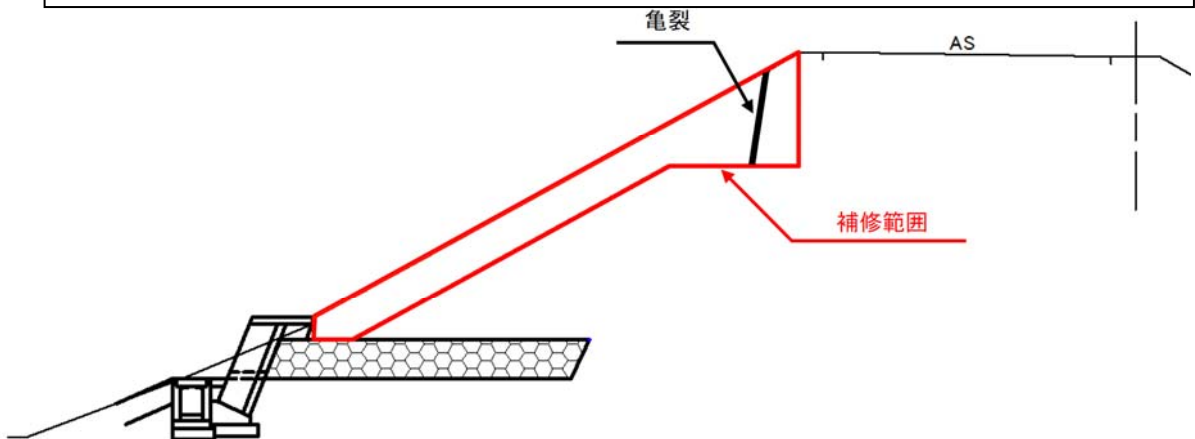
## 補修の概要図

・表層部及び亀裂の発生箇所を除去した上で、十分に締固めを行い復旧します。

| 概要 | <p>1. 修補工事の概要</p> <p>施工箇所：奈良県北葛城郡河合町川合地先、泉台地先<br/>工期：平成27年12月7日～平成28年4月30日<br/>施工者：(株) 堂本組</p> <p>2. 経過</p> <ul style="list-style-type: none"><li>平成27年3月30日 堤防のドレーン工事が完了</li><li>平成27年5月12日 堤防点検時に亀裂の発生を確認</li><li>平成27年5月12日 応急対策として堤防をシートで養生</li><li>平成27年8月5日～ 大和川堤防調査委員会に諮りながら、原因に関する調査等を実施</li></ul> <p>3. 亀裂の発生原因</p> <ul style="list-style-type: none"><li>堤防表層部を中心に緩い状態で施工が完了。その後、堤防表面からの雨水の浸透により堤体が湿潤状態となり、堤防表層部を中心に水浸沈下に近い状態が生じ、これに伴う引っ張りによって堤防表層部に亀裂が生じたと考えられる。</li></ul> <p>4. 補修について</p> <ul style="list-style-type: none"><li>堤防の表層部及び亀裂の発生箇所について、土を除去した上で法面の整形並びに盛土を実施します。</li><li>現堤防とのなじみを考慮して十分に締固めを行います。</li></ul> |
