桂川嵐山地区左岸溢水対策が概成 ～令和3年度から治水機能を発揮～

令和3年6月15日

近畿地方整備局 淀川河川事務所

桂川嵐山地区における河川整備

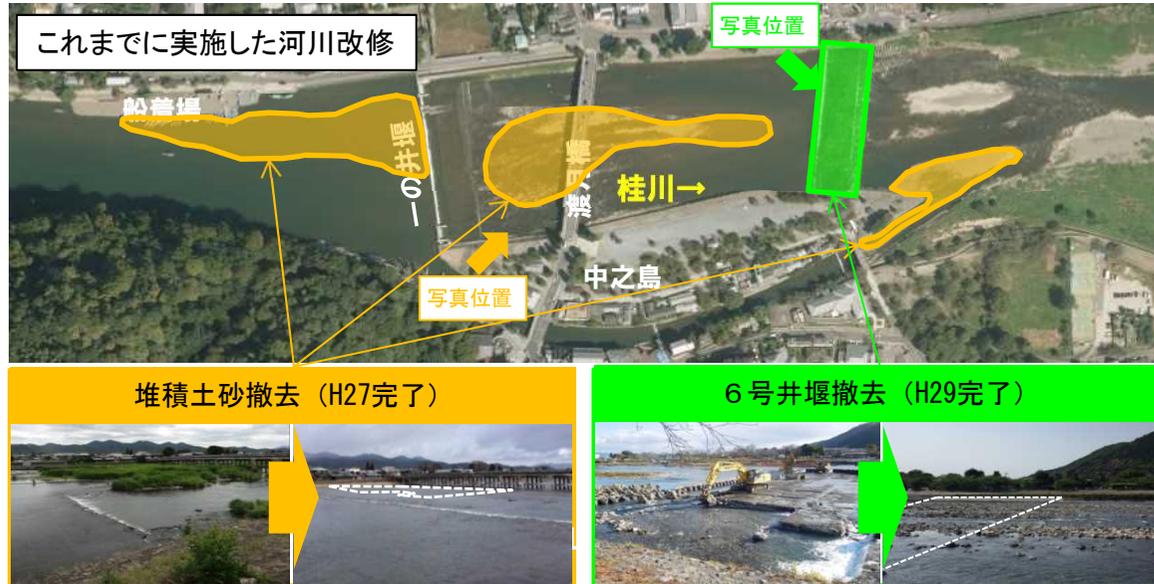
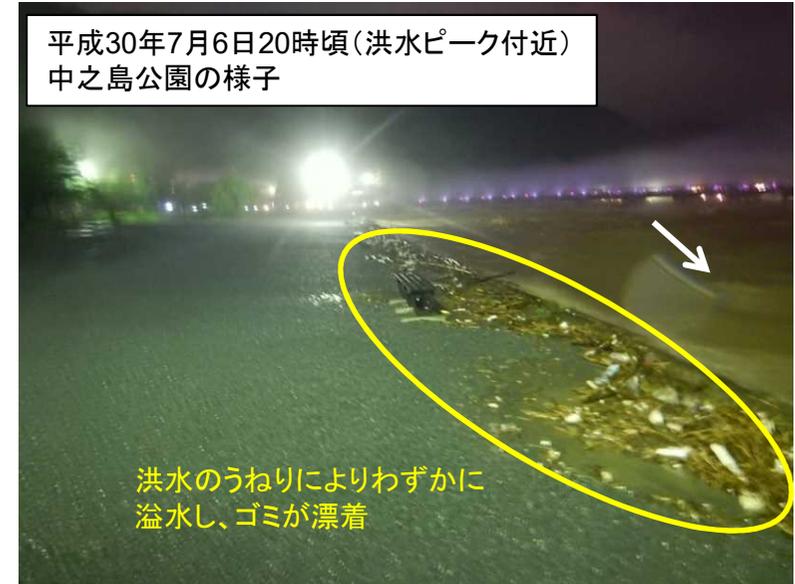
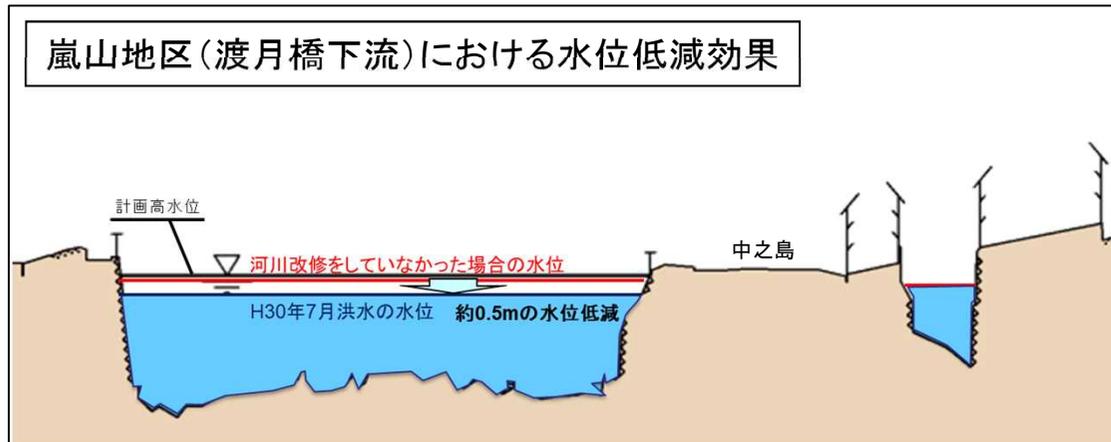
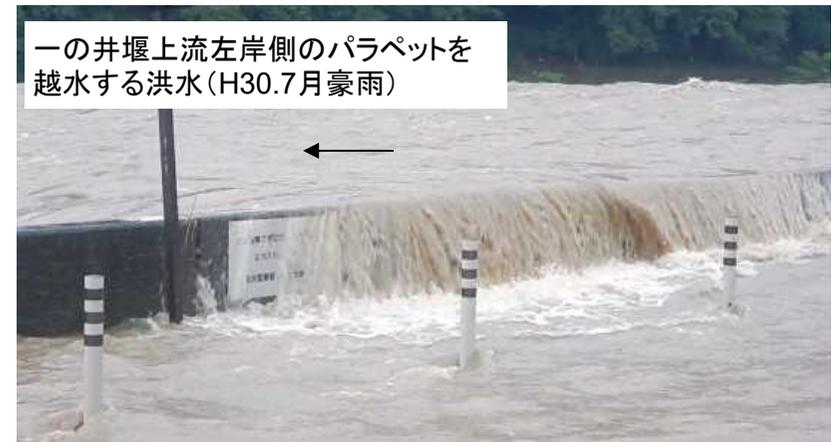
平成29年度までの河川整備による嵐山地区の効果

- 平成30年7月の前線による降雨において、これまでに実施した対策（堆積土砂の撤去と6号井堰の撤去）により、渡月橋下流で洪水時のピーク水位を約0.5m低減させ、中之島の冠水を回避。
- 一方で、渡月橋上流左岸側では溢水被害が発生している状況。

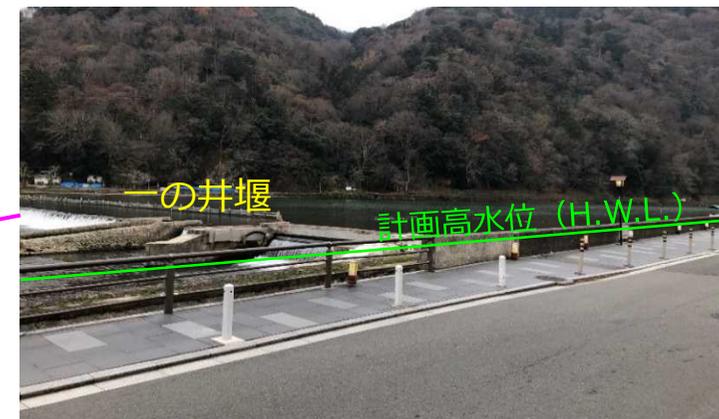
一の井堰下流の計画高水位以下の地盤高を手当する施設は未整備

- 渡月橋上流左岸は、料亭や旅館等が立ち並び、年間を通じて観光客の往来が多い。
- 渡月橋上流左岸は景観上の影響が大きいことから、検討においては、学識者・文化庁・地元を含めて調整を実施。
- 一の井堰上流は計画高水位相当となるパラペットが昭和初期に設置されたが、一の井堰下流はパラペットもなく、大部分は計画高水位を下回るすり鉢状の地形となっていることから、特に浸水リスクが高い。

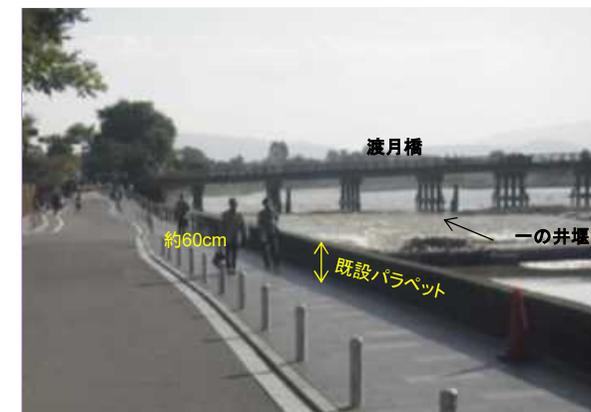
一の井堰上流には既存のパラペットが存在

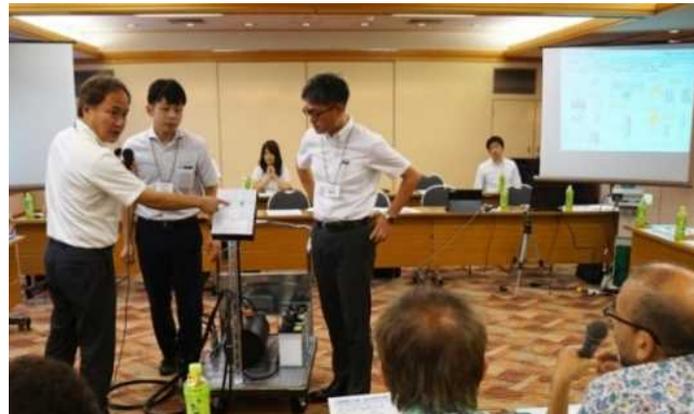
○止水壁を操作する油圧操作について説明

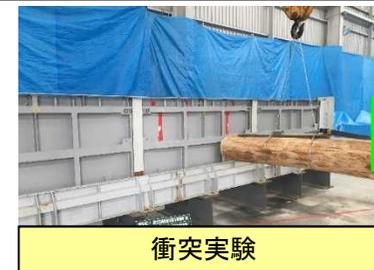
衝突実験

嵐山における流木に相当するおもりを衝突させ、扉体及び支柱、くさび等部材の耐衝撃性について確認。

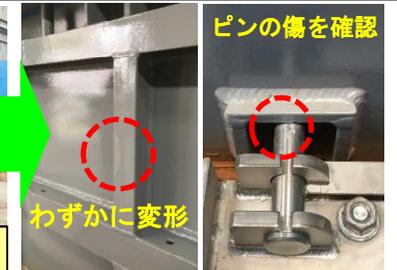
ピンの傷を確認

わずかに変形

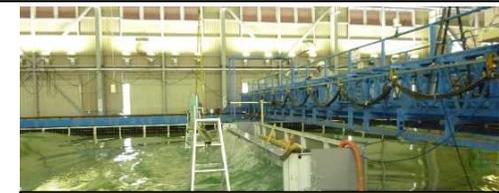
実験風景

造波装置付きの平面水槽内に可動式止水壁を立ち上げた状態で設置し、うねりを作用させた際の扉体及び支柱の挙動を確認するとともに、うねり作用後の扉体及び支柱の変位量について確認。

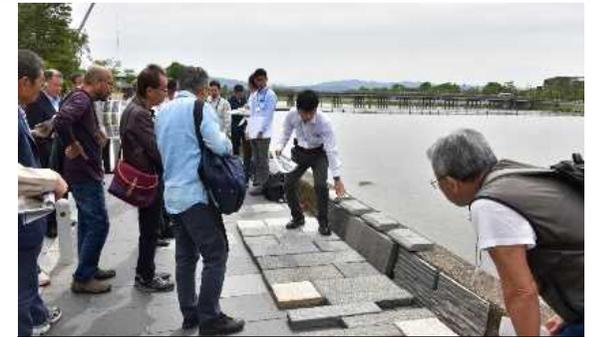
意匠案の検討(特殊堤)

景観に配慮して整備されたパラペットのデザイン事例を参考に意匠案を検討。色合いや凹凸感が微妙に異なる意匠案のサンプルを現地に配置して確認。地元や学識者からの意見を踏まえて、天端は明度の低く舗装や立面と一体感が感じられる2種の石材、立面は表面の凹凸と明度が異なる8パターンのコンクリート板で試験施工を実施。

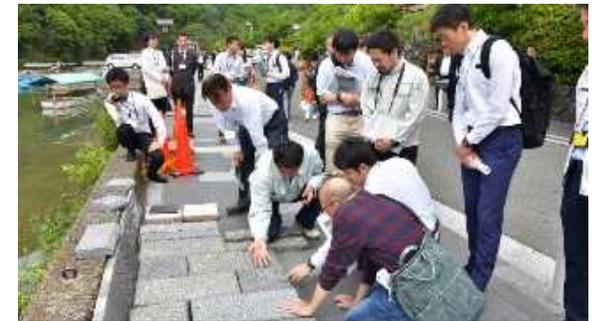
意匠案の検討(歩道舗装)

歩道と連続した可動式止水壁とするため、歩道部の意匠案を検討。意匠案に合致する石材は複数あるため、現地にサンプルを配置して確認。地元や学識者からの意見を踏まえて、自然な色ムラのある濃い灰色の石材を選定。

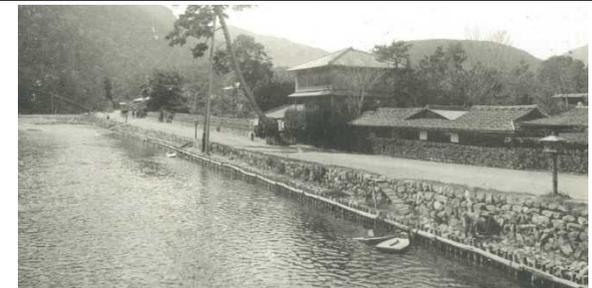
史跡・名勝指定当時の石積み護岸

対岸や渡月橋から眺めた時に、桂川と歴史を感じる町並み、及び山並みが一体となった風景を保全するために、昔ながらの石積みで護岸と固定部を連続させる。石の大きさや積み方に十分注意して、史跡・名勝指定当時のものに近い石積みを目指す。

現在の渡月橋左岸上流の石種・色合いに最も近い石材を使用する。

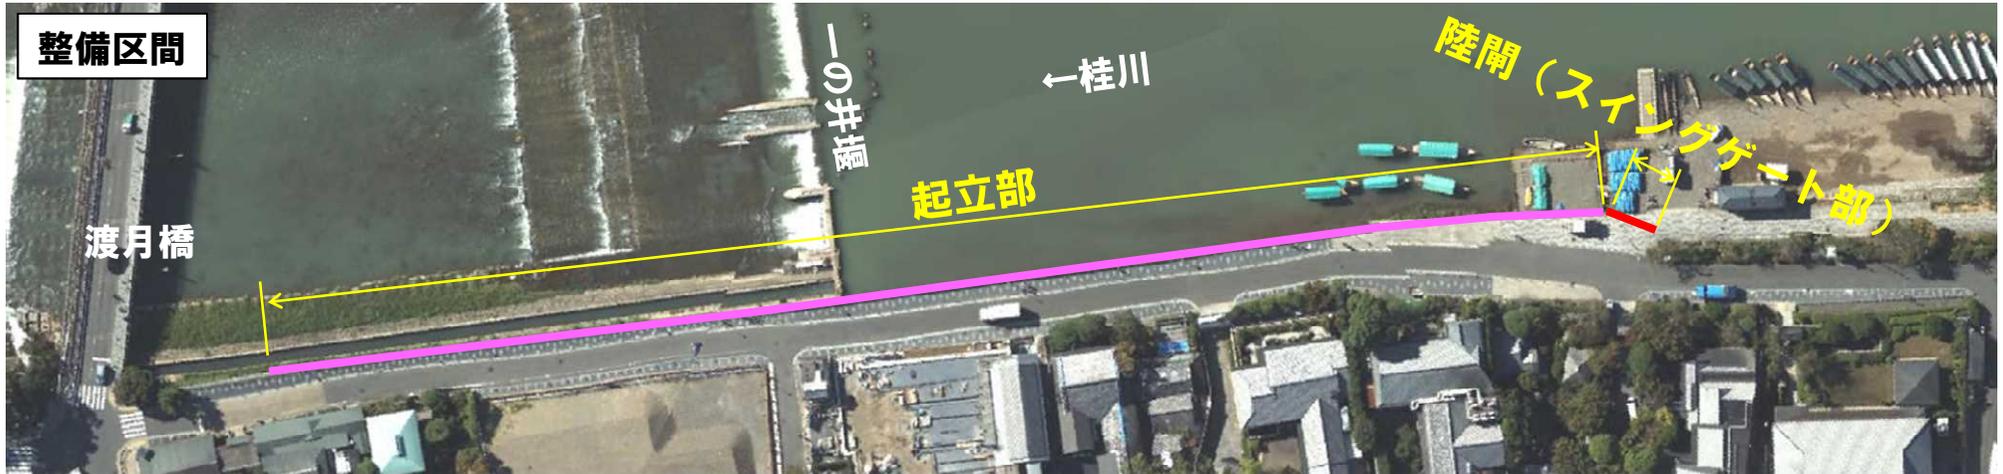
- 嵐山の景観や眺望への配慮等の観点から、止水壁を常設するのではなく、洪水時に限って起立する可動式止水壁として、令和元年度から整備工事を実施。

起立部

陸閘 (スイングゲート部)

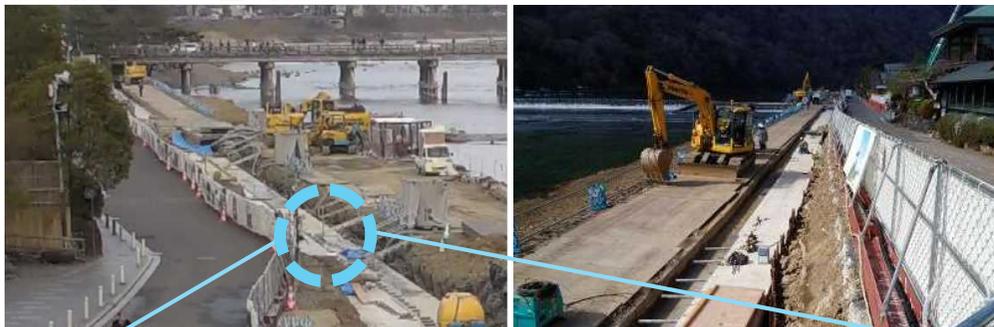
【令和元年度 基礎工事状況】

鉄筋組立

護岸コンクリート打設

鋼製ユニット設置

施工手順

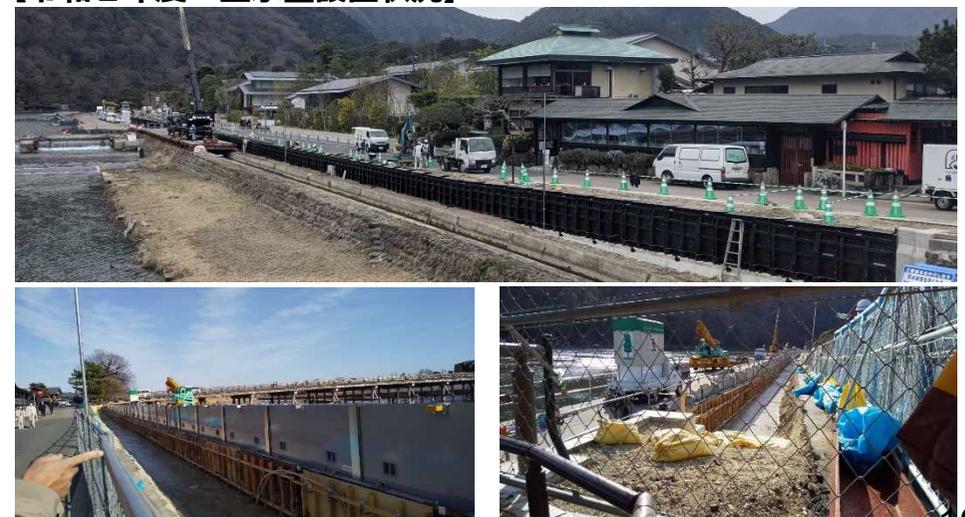
【令和2年度 止水壁設置状況】

可動式止水壁の概成

- 可動式止水壁は、桂川の計画高水位までを固定部とし、その上部に80cmの可動部で構成され、渡月橋上流から船着き場付近までの約260mで129のパネルを配置。
- 平常時は、歩道から最大70cm程度の固定部のみが設置され、可動部分は固定部内に格納。
- 洪水時には、油圧シリンダーにより、固定部内から可動部を押し上げ、起立。

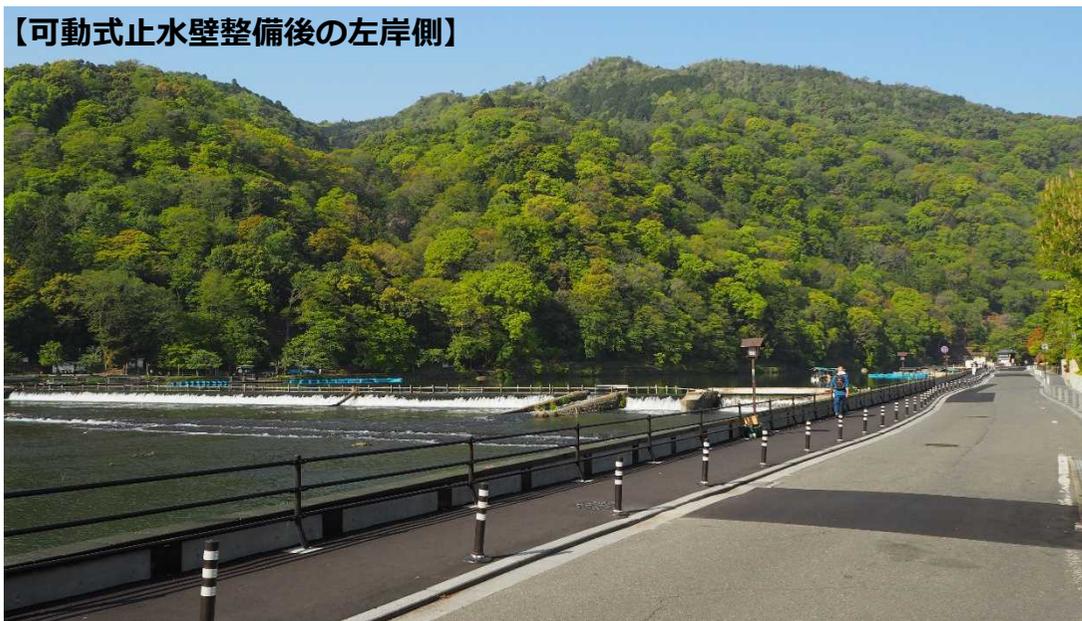
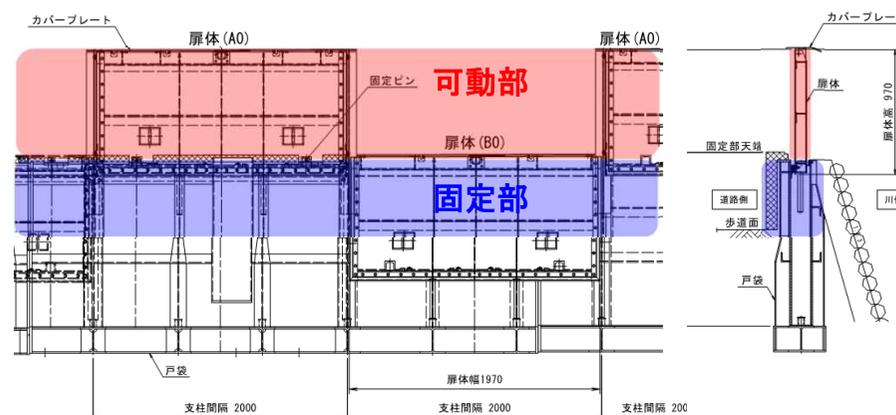
【可動式止水壁整備後の左岸側】

- ・可動式止水壁は、2m毎に起立する構造。
- ・平時は、すり鉢状の道路高に対し、10cm～70cmの高さで固定部が配置され、洪水時はその上に可動部分80cmが起立。
