嵐山の史跡及び名勝としての価値

近畿地方整備局 淀川河川事務所

嵐山地区の変遷

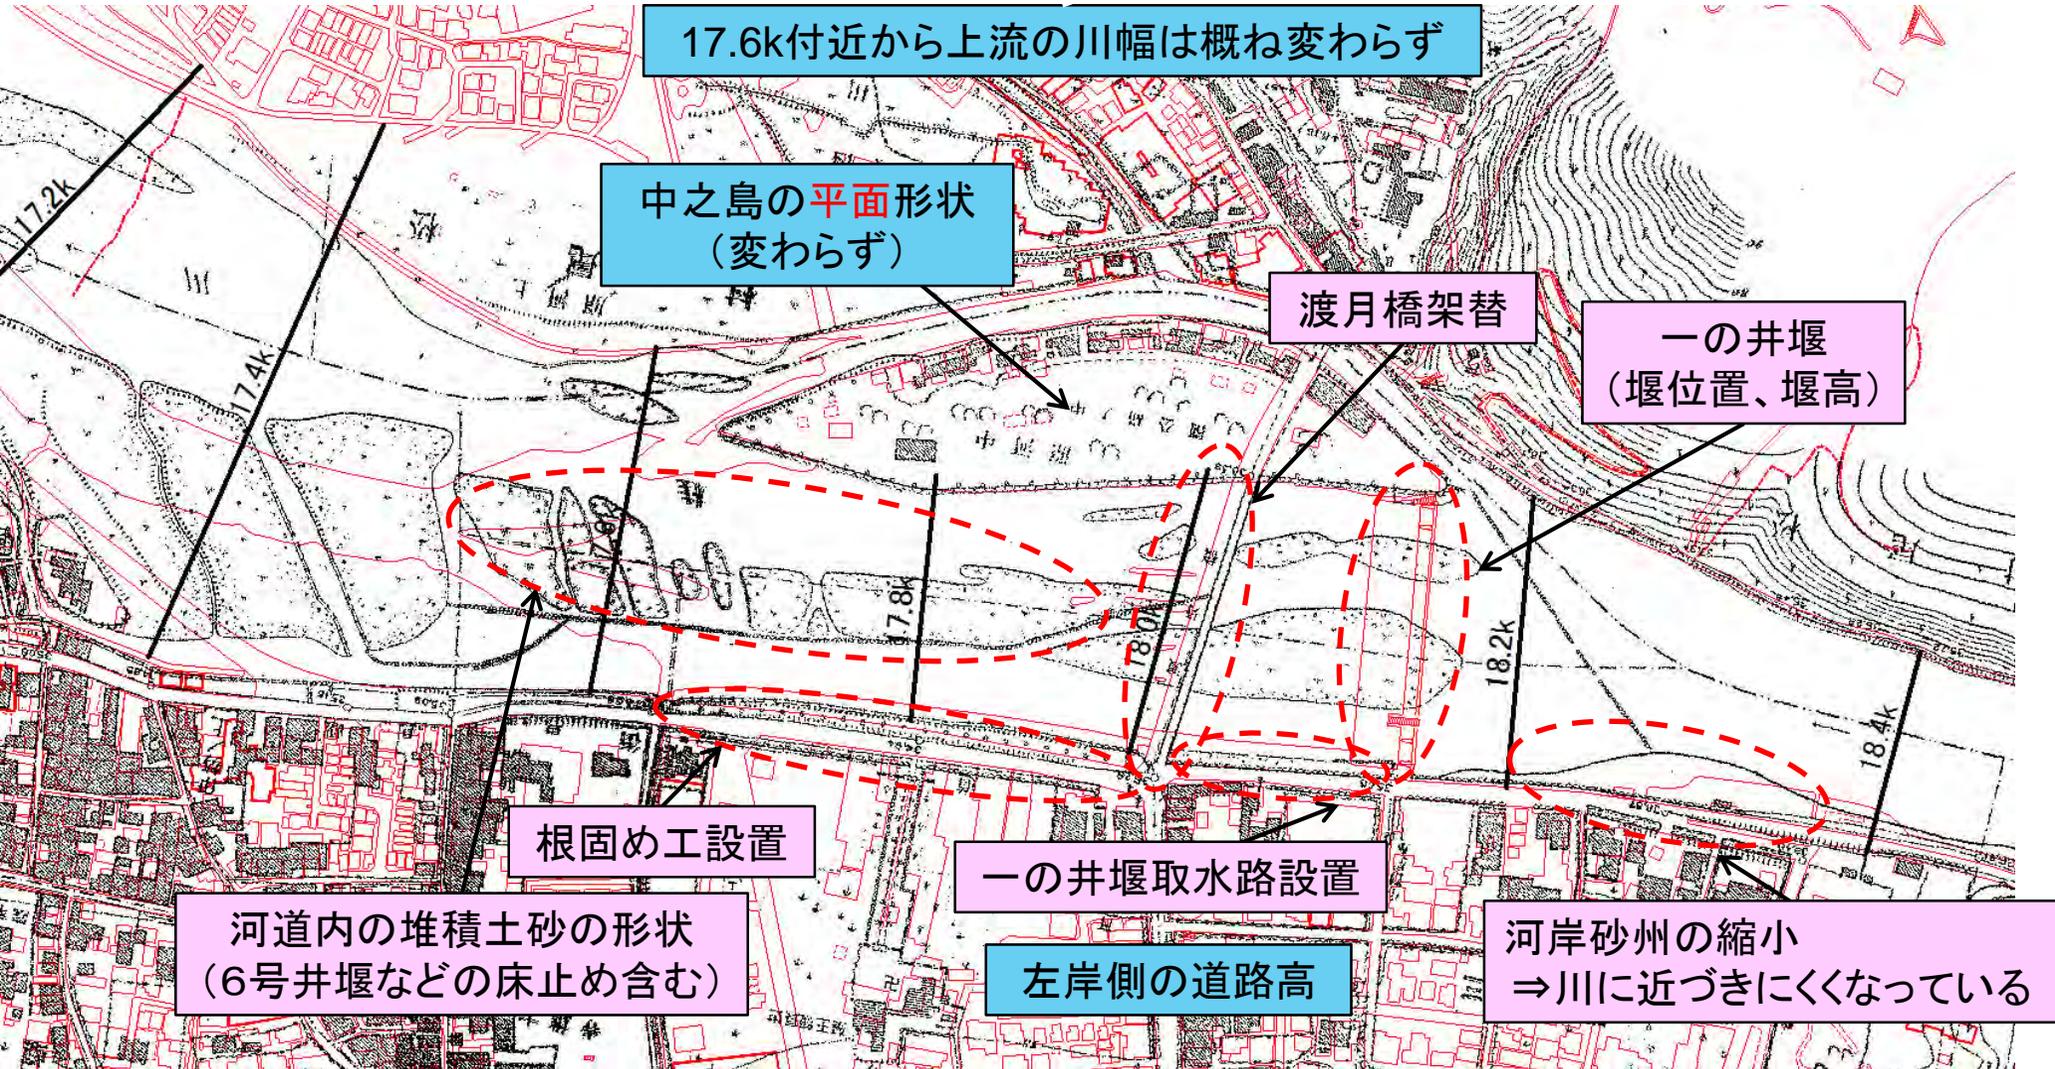
大正11年:白黒、平成26年:赤線

「史跡及び名勝」当時と現在の比較

※平成26年地図は、基盤地図情報(国土地理院HP)からダウンロードしたDM(H26.4更新ファイル)に平成21年作成の桂川平面図内の一の井堰を追加して作成

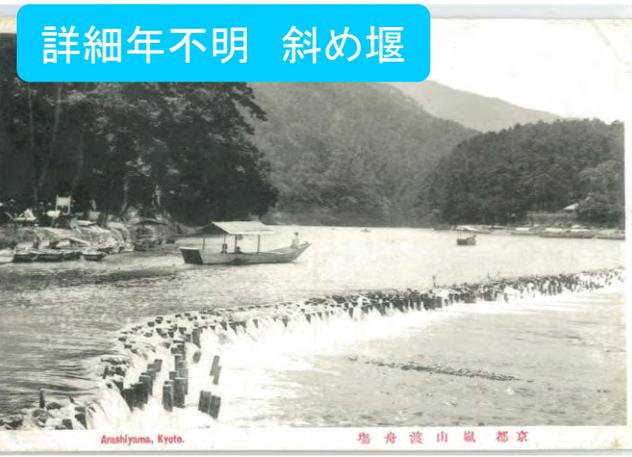
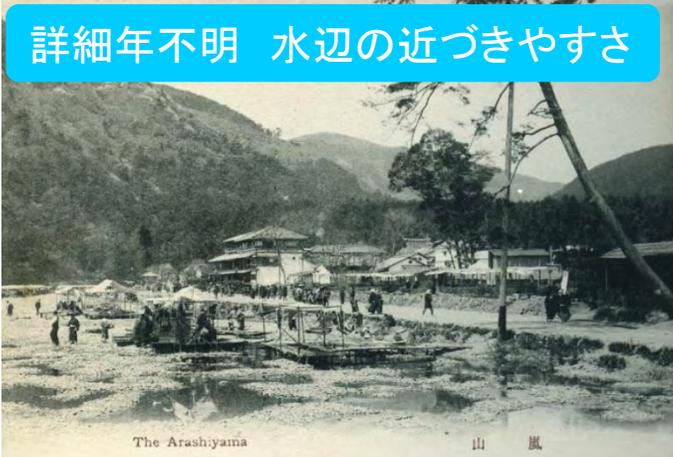
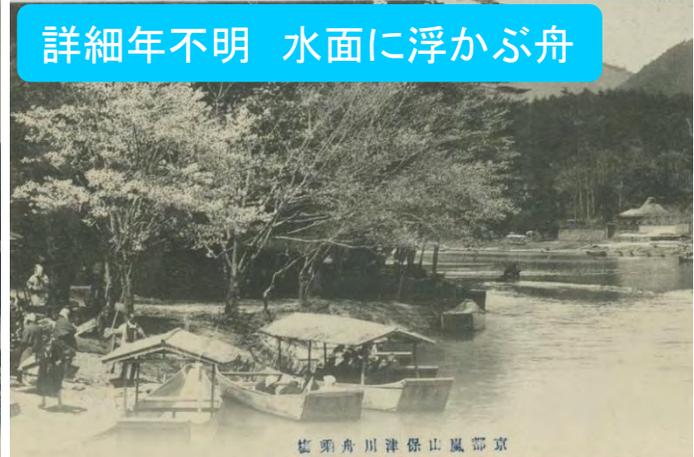
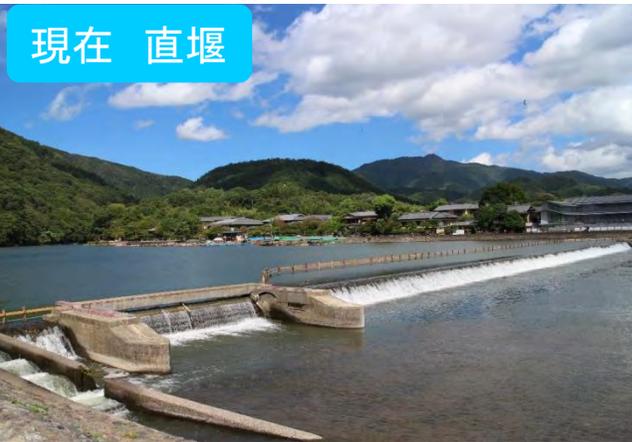
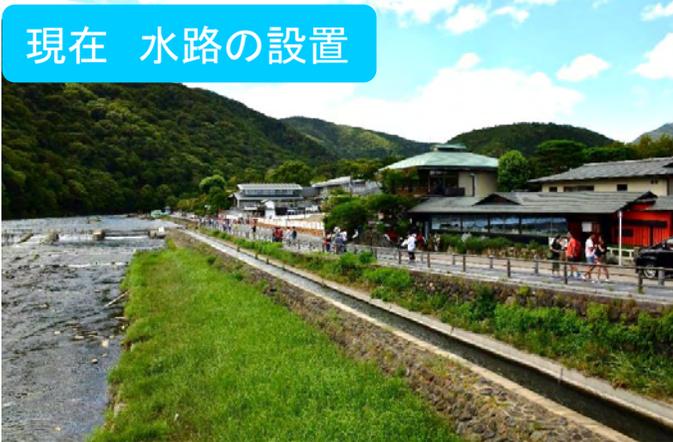
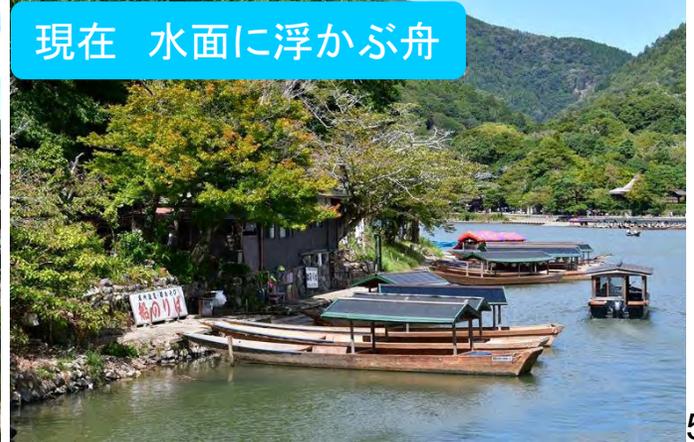
「史跡及び名勝」構成要素の変遷 一の井堰

- ・一の井堰は、昭和26年に渡月橋以南の10箇所余りの井堰の統合を目的に、現在の姿に改築。
- ・当時斜め堰だったものを、将来の河道の維持管理やコスト、施工性等の理由で現在の**直堰に改築**。
- ・風致の観点から、堤体・左右岸の水路などに野面石を用いるなどの対応。
- ・**左岸の河岸沿いに水路を設置したことで、改築前と比べて水辺への近づきやすさが希薄化**、改築前の写真から**堰高が高くなった**ことが窺えるが、堰背面の**水面と山、舟遊びの風景**は現在も残されている。

堰背面の水面と山、舟遊びの風景は現在も残されている。

一の井堰改築に伴い、左岸の河岸沿いに水路を設置したことで、改築前と比べて水辺への近づきやすさが希薄化。
中之島は、護岸整備により河岸が切り立った法面に変化。

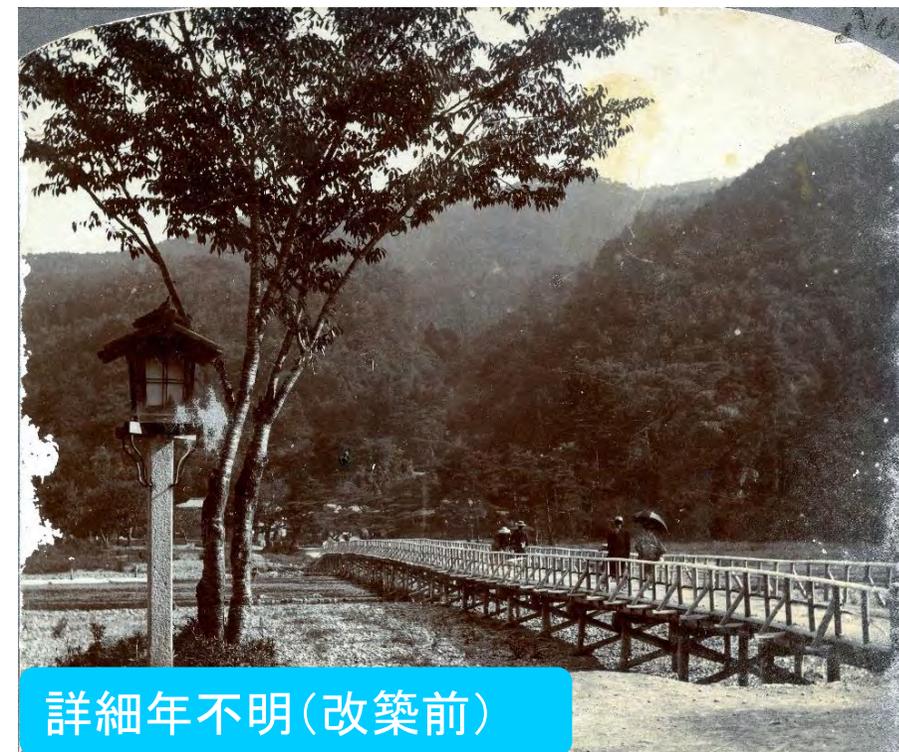
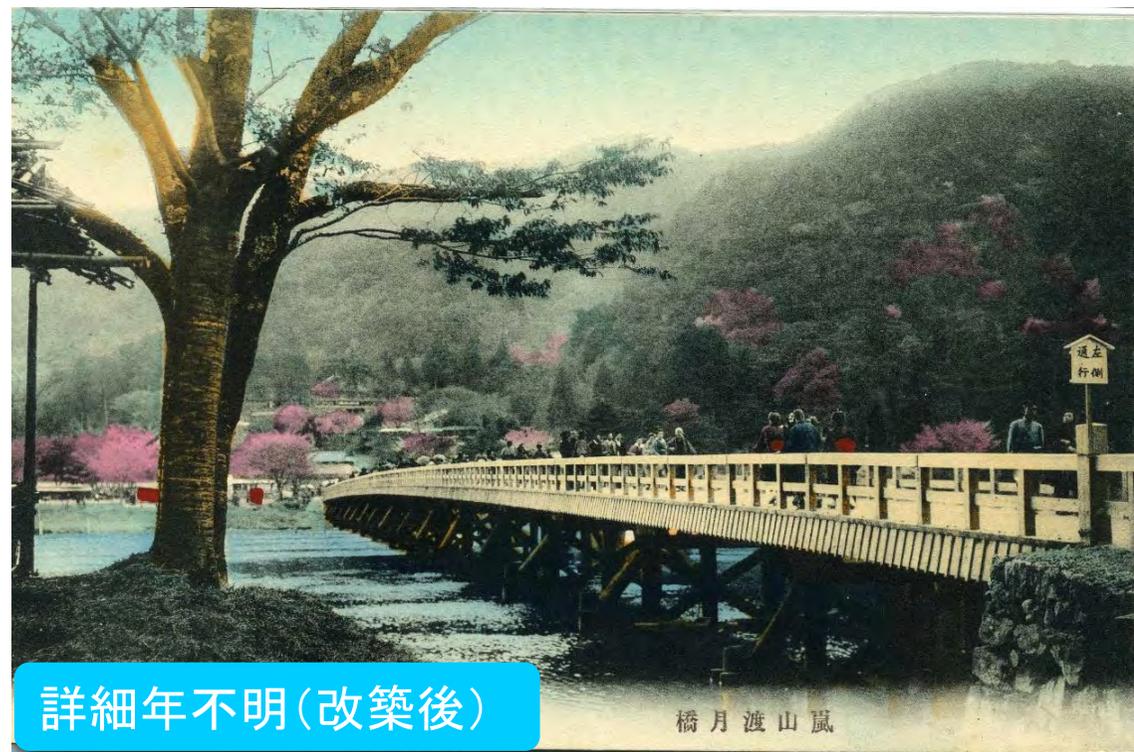
渡月橋改築前後の全景

- ・ 渡月橋は、昭和7年6月の出水により橋の半分が流出し、**昭和9年に鉄筋コンクリート製の橋に改築**。
- ・ **幅員は当時の3倍に拡幅され、橋面が1m嵩上げされたものの**、名勝としての調和を図るため、高欄に尾州檜を用い、桁隠しも設けられ、木橋の趣を継承。
- ・ 橋梁の構造、高さは変わったものの、**川、渡月橋、山が一体となった風景**は現在も残されている。

詳細年不明(改築前)

詳細年不明(改築後)

川、渡月橋、山が一体となった風景は現在も残されている。

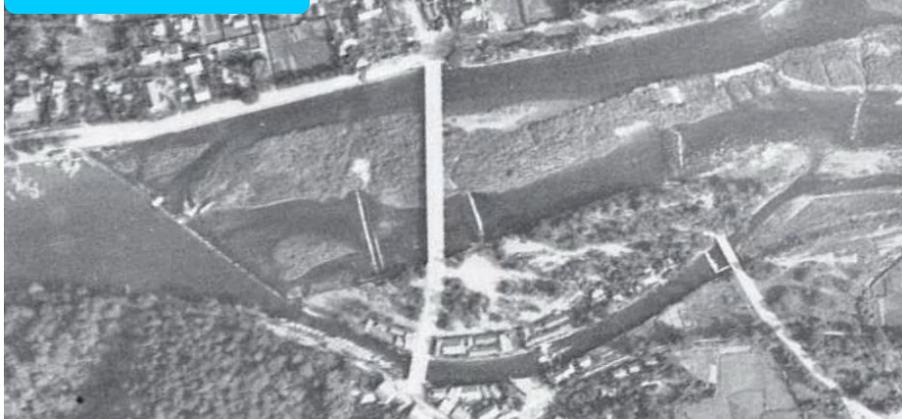
昭和23年航空写真

- ・ 桂川は、史跡及び名勝指定当時は**舟運（材木の運搬）**として利用されており、**河道に堆積した土砂**は舟通しとしても機能していたものと想定。
- ・ その後、昭和9年（室戸台風）や昭和28年などの洪水をふまえ、**堆積土砂の撤去や護岸や根固め、床止め（昭和38年に6号井堰に統合）**が整備されてきたものと想定。
- ・ 堆積土砂の減少や護岸等による改変はあるものの、**川の形自体**は史跡及び名勝指定当時から大きな変化は無く、渡月橋下流では現在も**水に親しむ観光客の姿**が見られる。

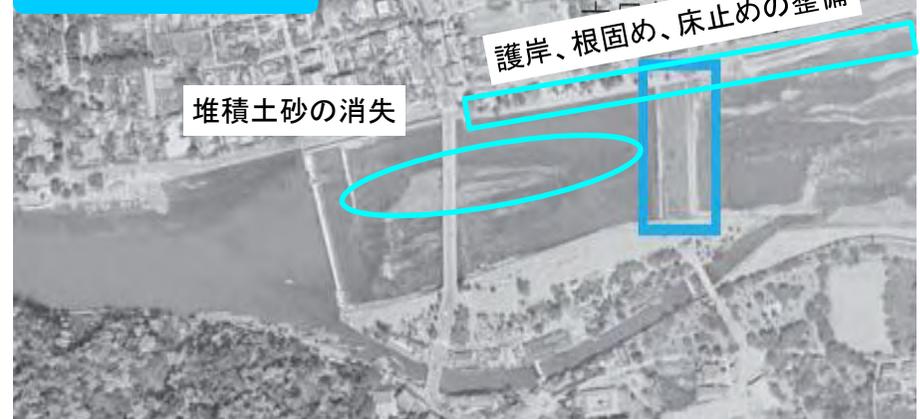
昭和44年航空写真

堆積土砂の消失

護岸、根固め、床止めの整備

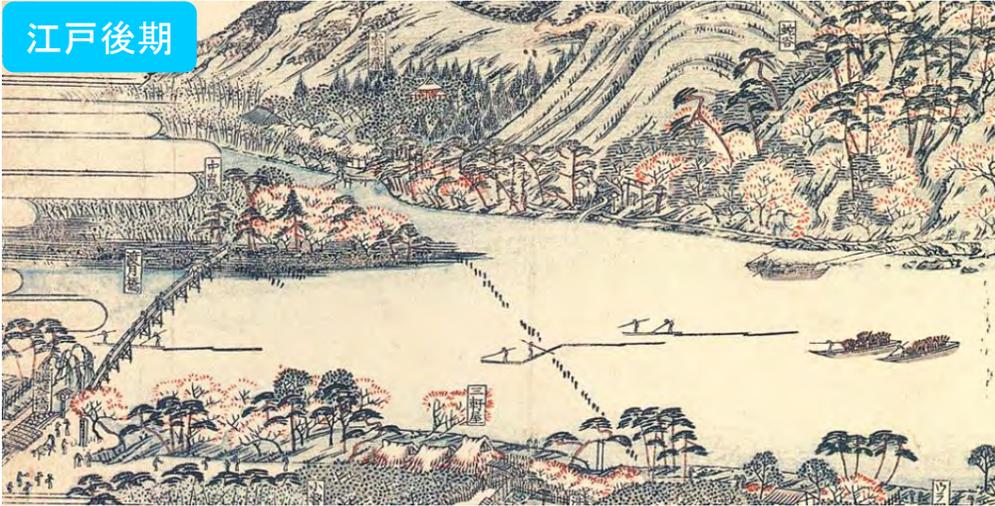
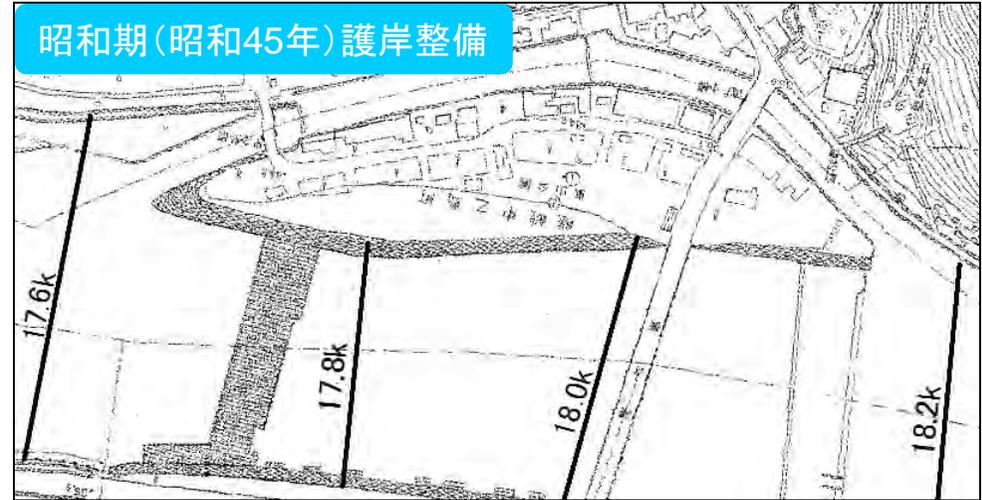
「史跡及び名勝」構成要素の変遷 中之島

・島の平面形状に大きな変化は見られないものの、昭和期には護岸整備もされたことで河岸が切り立った法面に**変化**してきたものと想定。

昭和期(昭和45年)護岸整備

平面形状の変化はみられない。

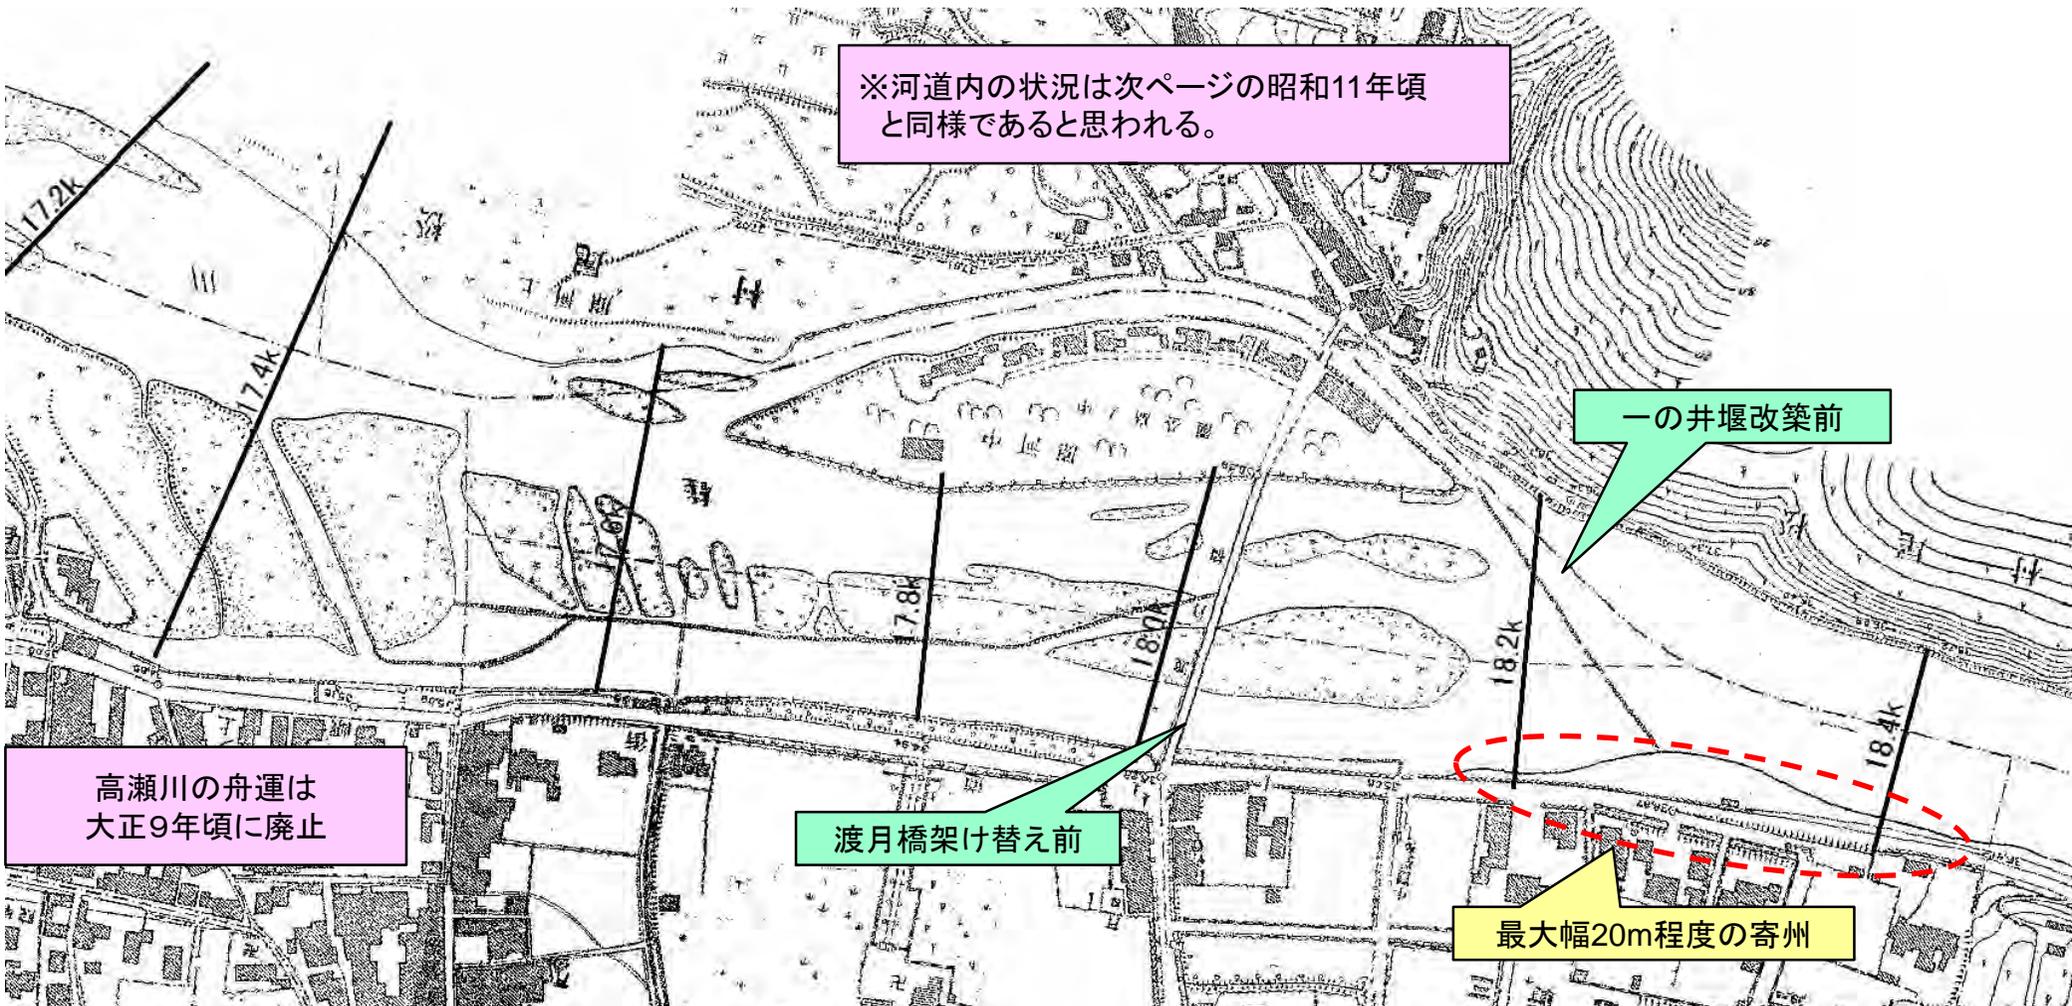
○嵐山地区が「史跡及び名勝」に指定される以前の状況

※河道内の状況は次ページの昭和11年頃と同様であると思われる。

一の井堰改築前

渡月橋架け替え前

最大幅20m程度の寄州

高瀬川の舟運は大正9年頃に廃止

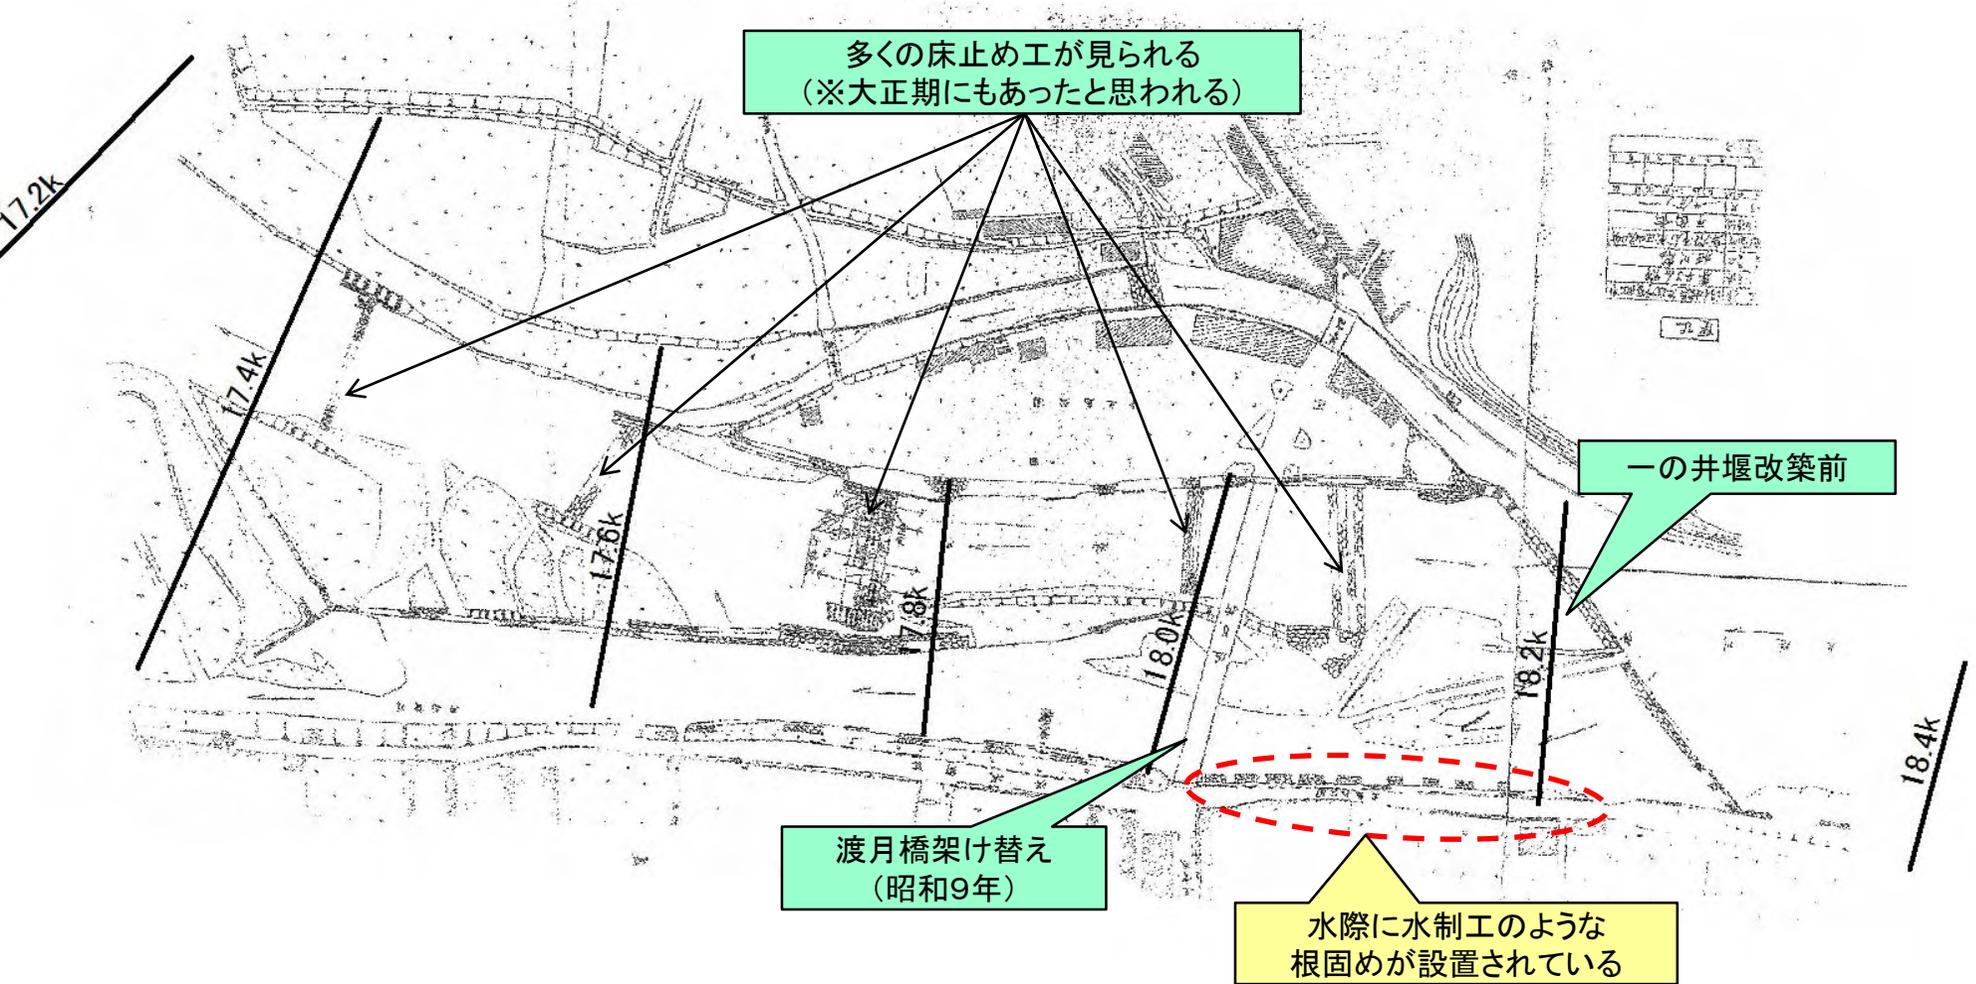
- 昭和9年(室戸台風)、昭和10年の洪水を経て、護岸や水制工を整備。
- 当時の工事図面であるため、河道内の状況が詳細に記載されているが、大正11年頃から河川の平面形状、河岸形状に大きな変化はない。

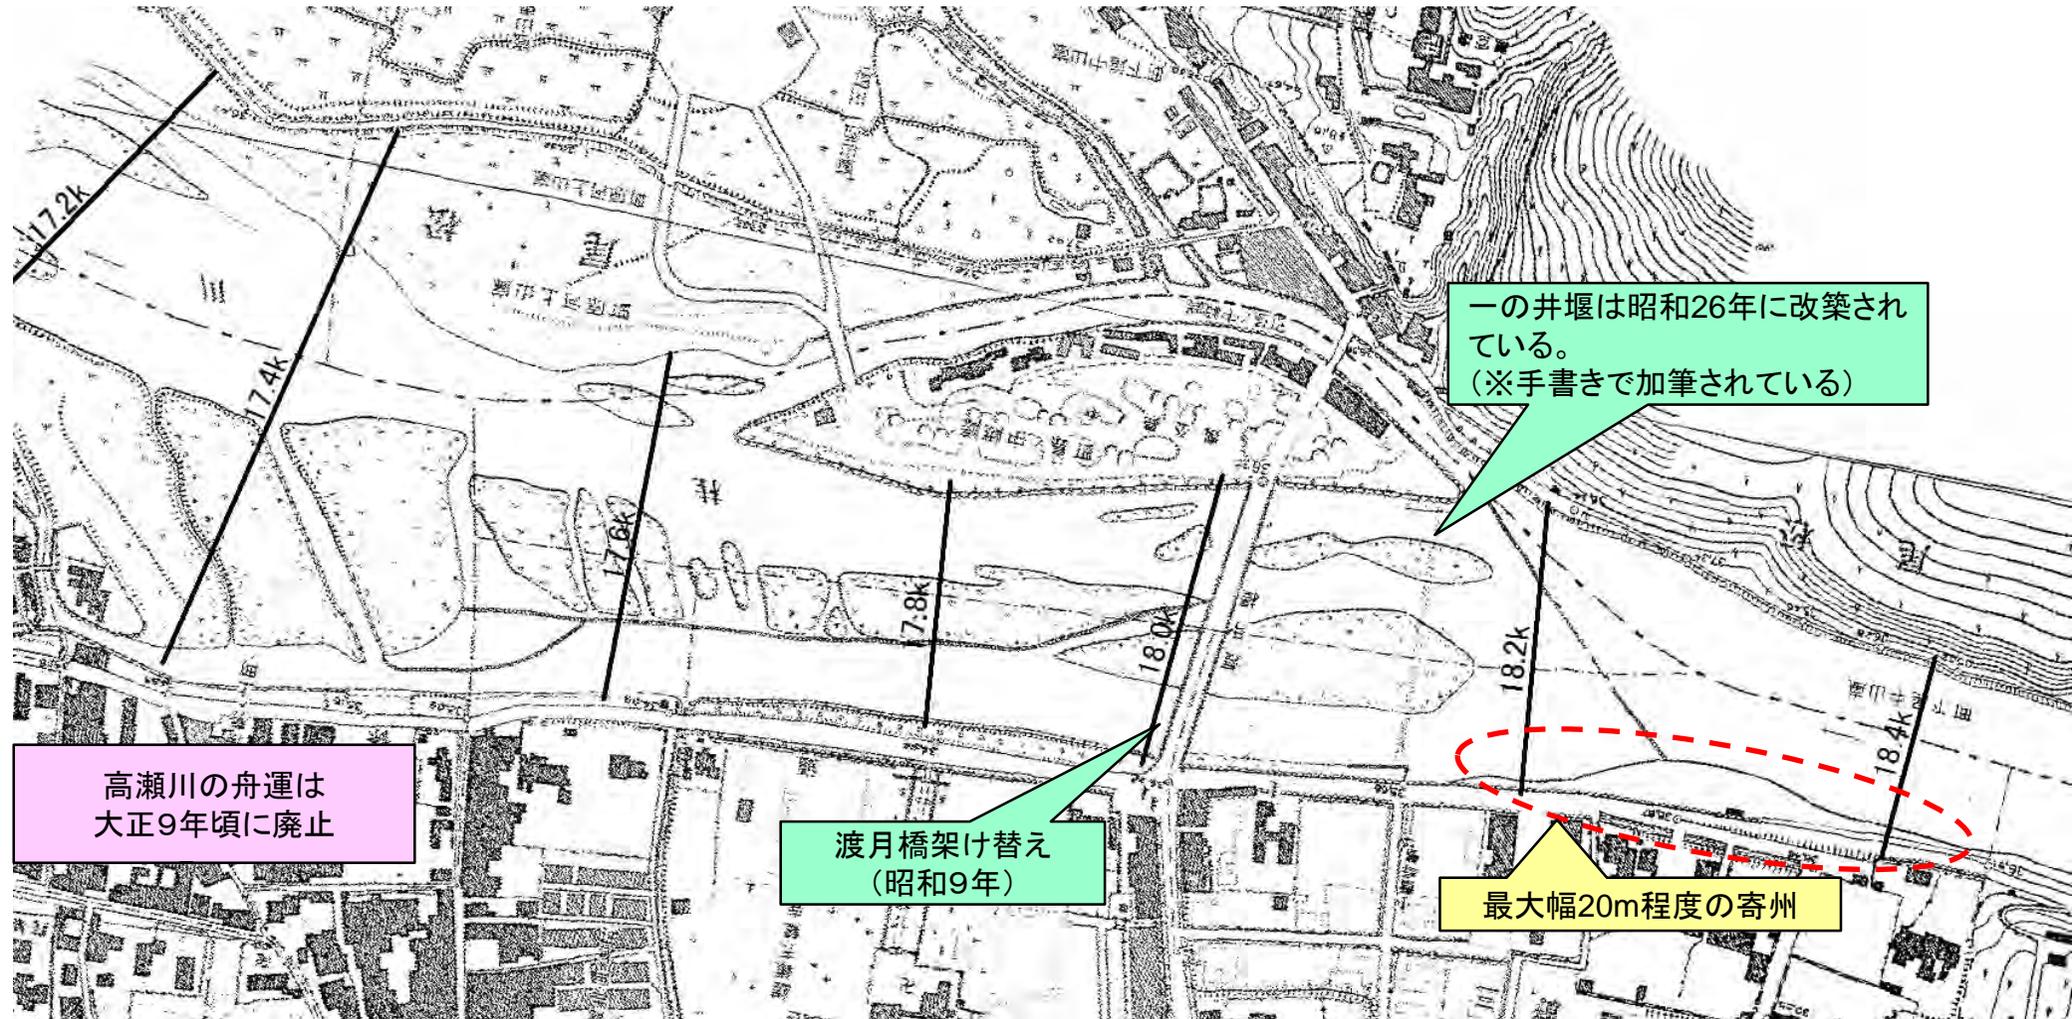
○渡月橋の架け替え、一の井堰の改築(手書き)が反映されているが、河川の平面形状、河岸形状は大正11年頃から大きな変化はない。

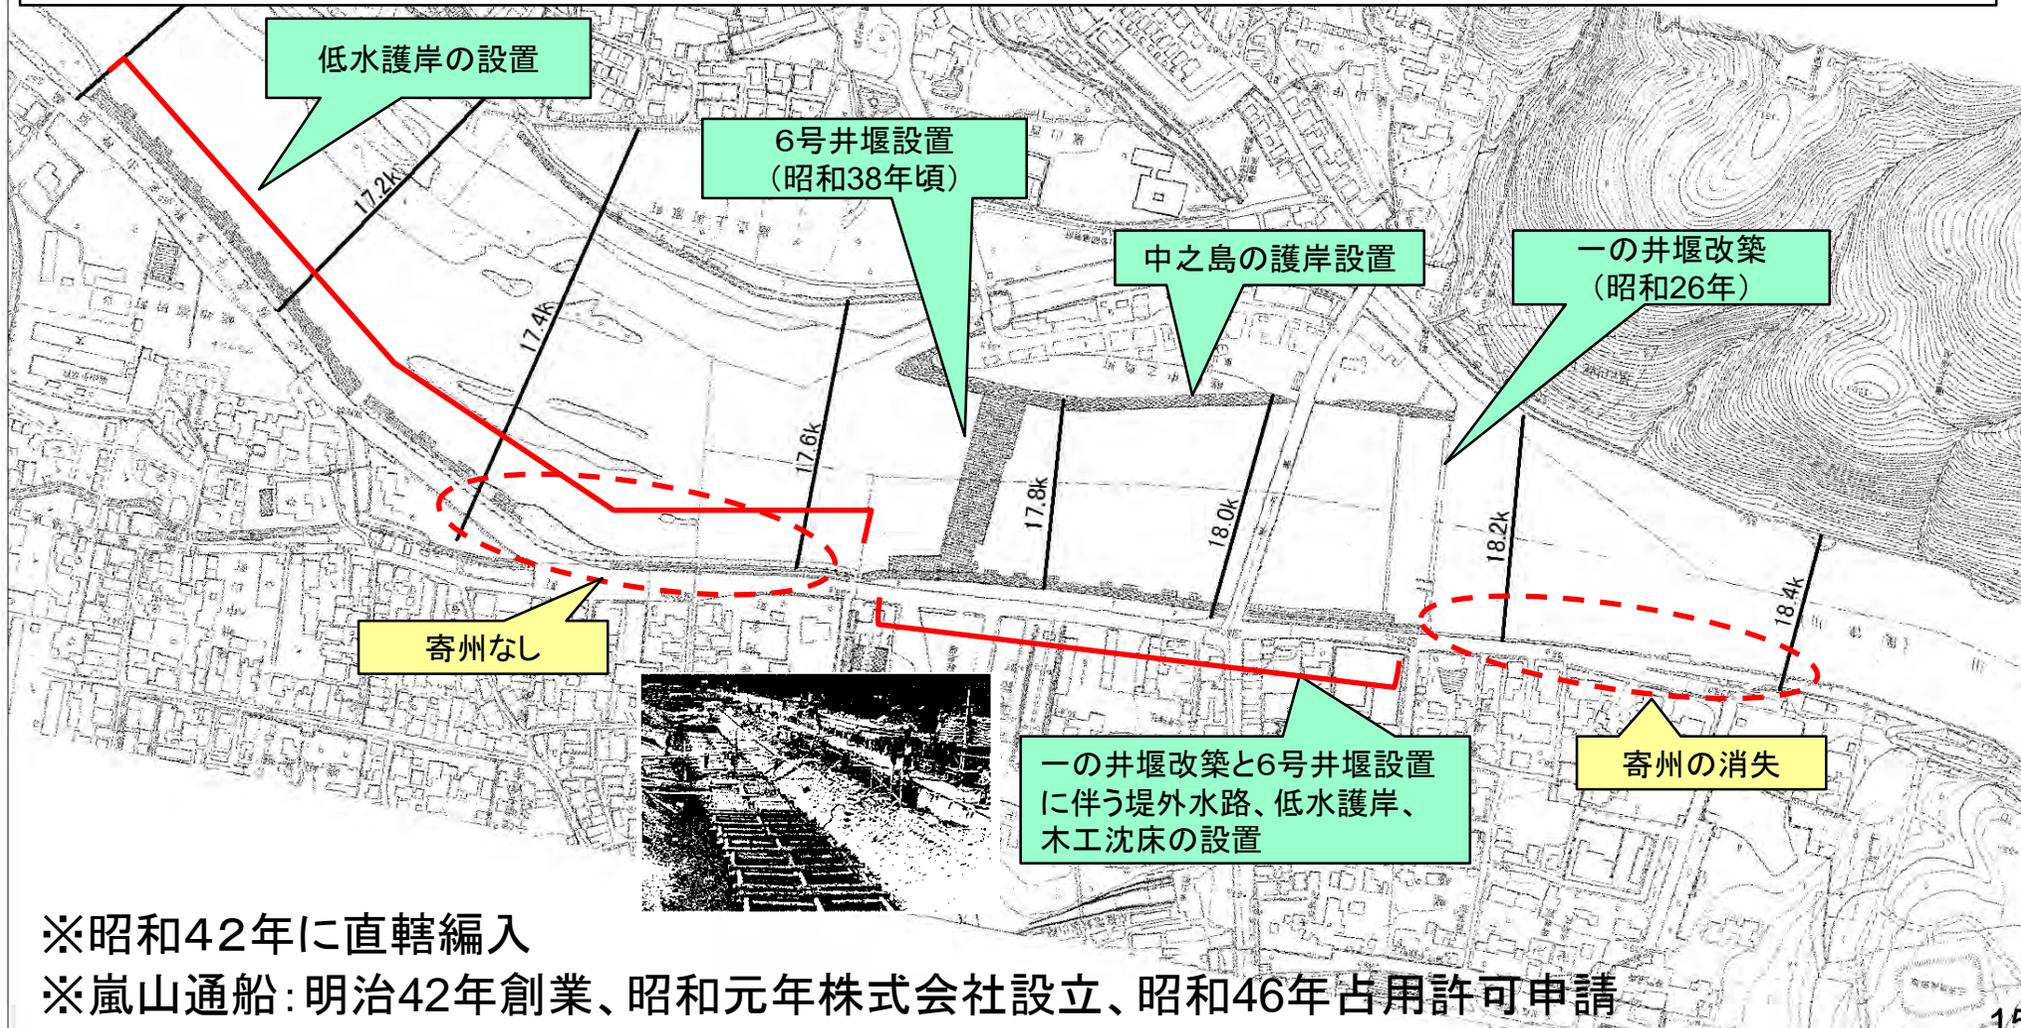
- 昭和28年、昭和35年洪水等を踏まえ、複数あった床止めを6号井堰に統合するとともに、左岸側や中之島の護岸を整備。
- 船着き場付近の寄州と下流の砂州がなくなり、6号井堰下流でみお筋が左岸寄りに変化。
- 一の井堰左岸の堤外水路により、河岸と水際が分離。

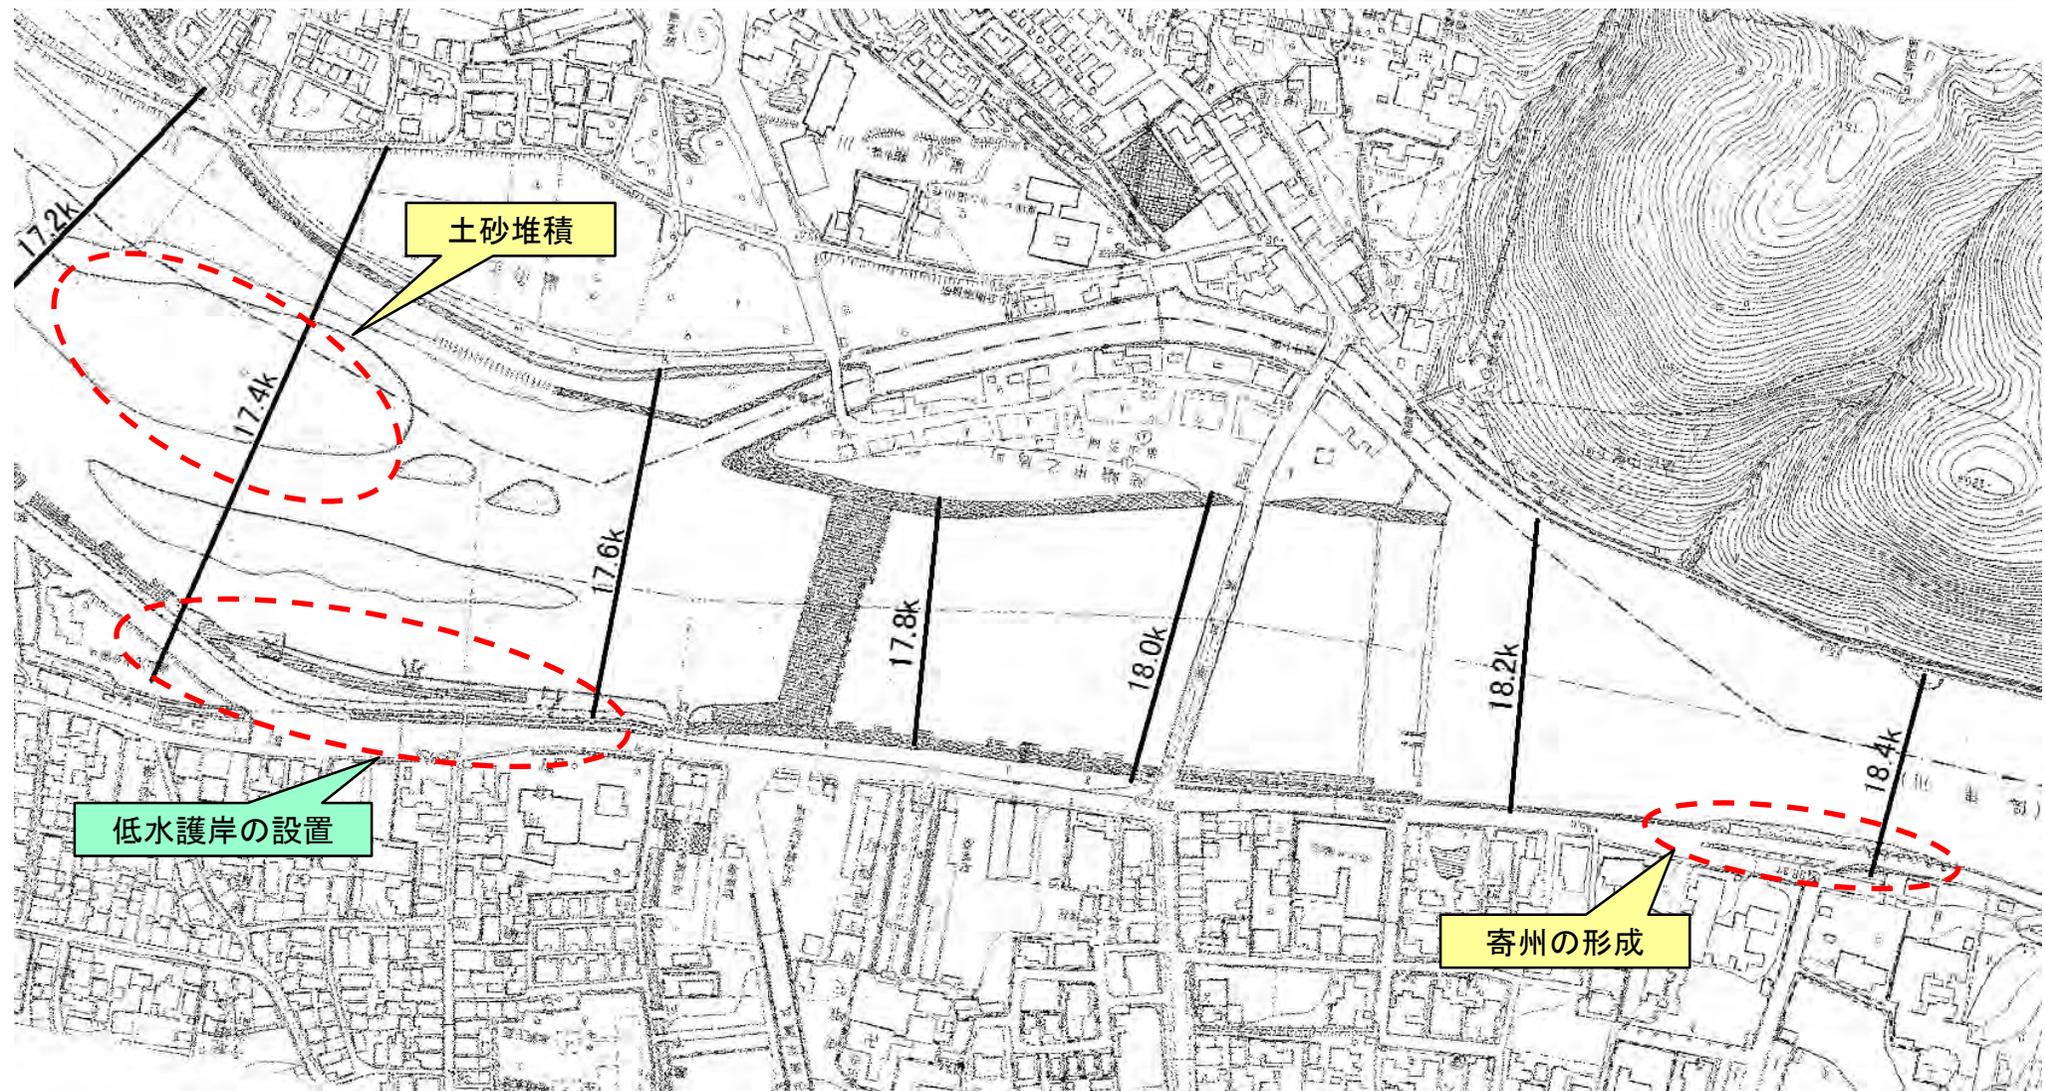
○船着き場付近に若干、寄州が形成。
○6号井堰下流左岸に低水護岸が設置されているほかは、大きな変化は見られない。

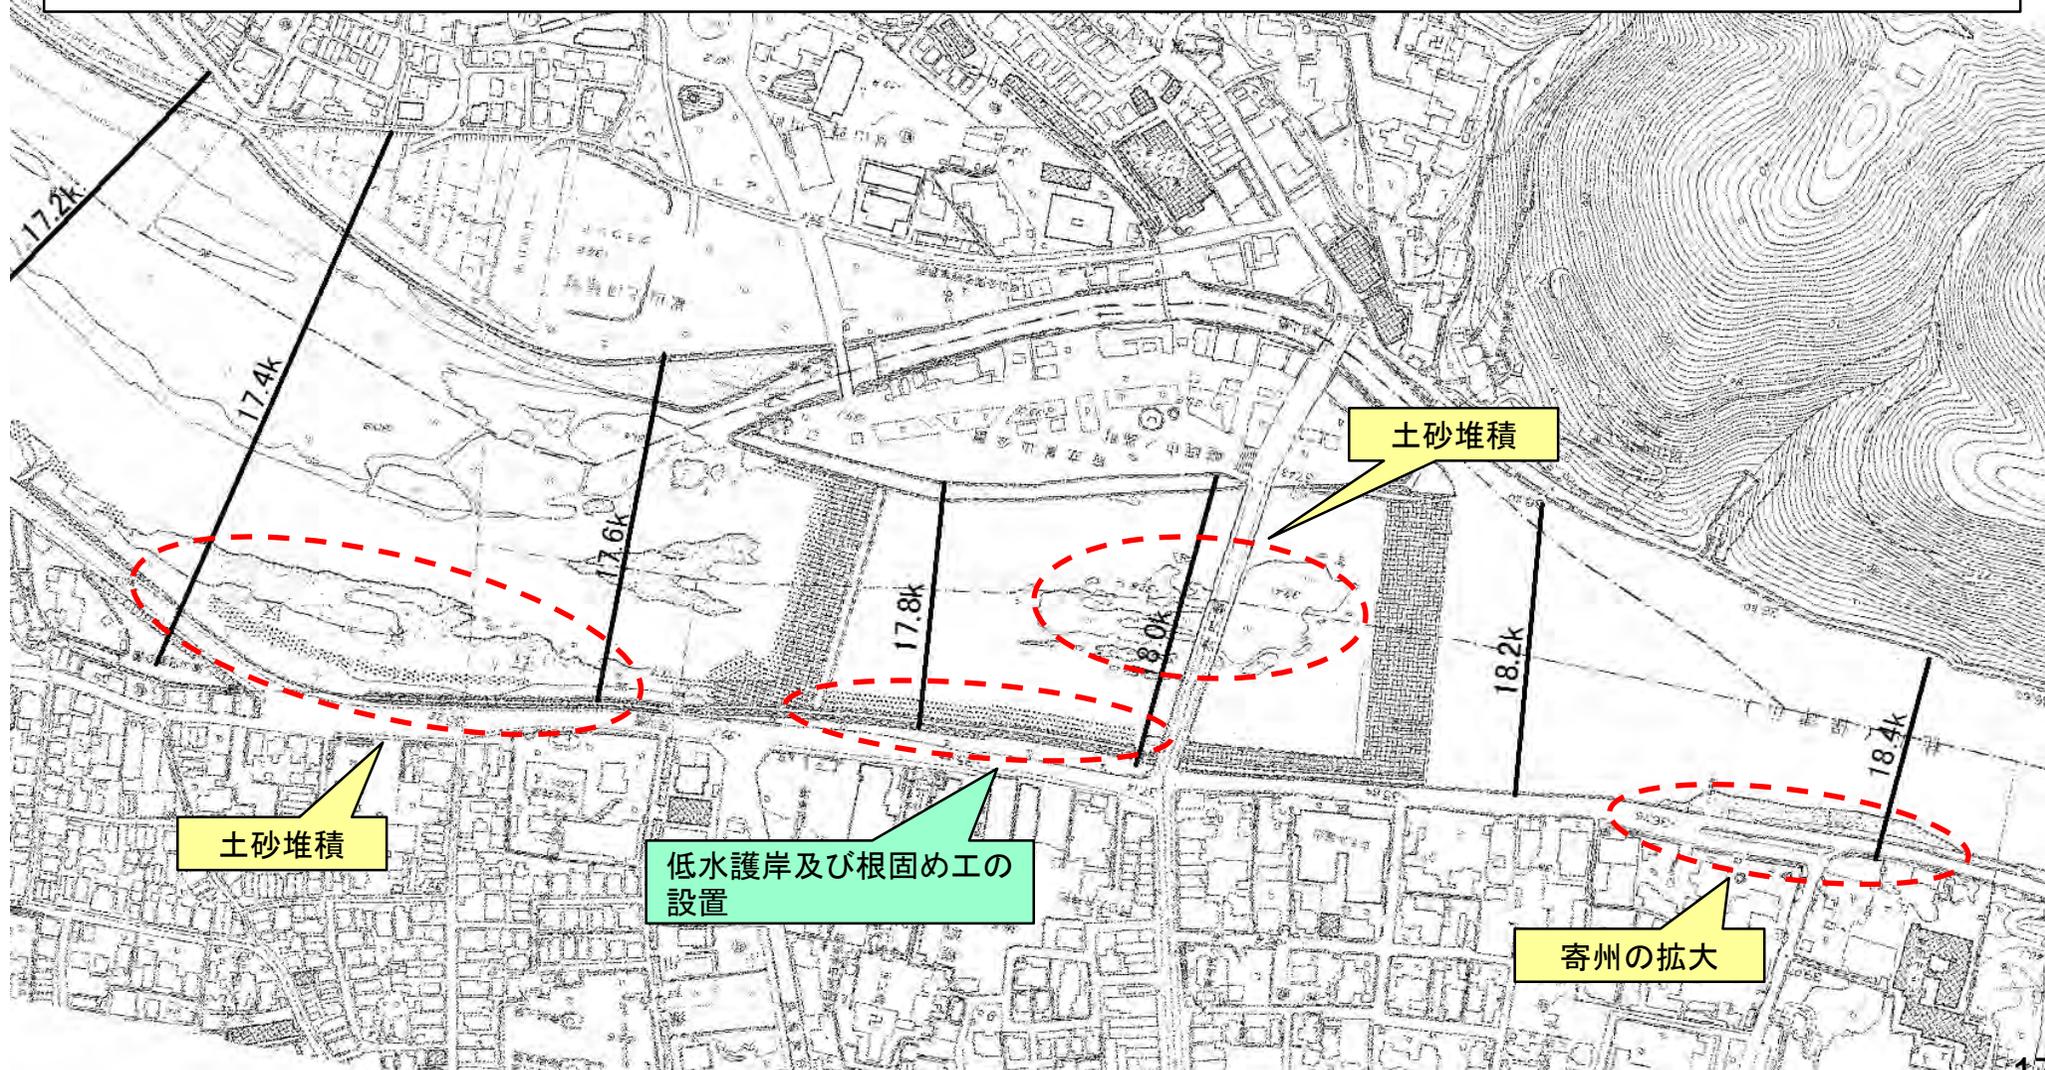
- 船着き場付近の寄州が拡大。
- 渡月橋上下流や6号井堰下流左岸の低水護岸前面に土砂が堆積。
- 昭和57年等の洪水を踏まえ、渡月橋下流左岸の低水護岸、根固め工を整備。

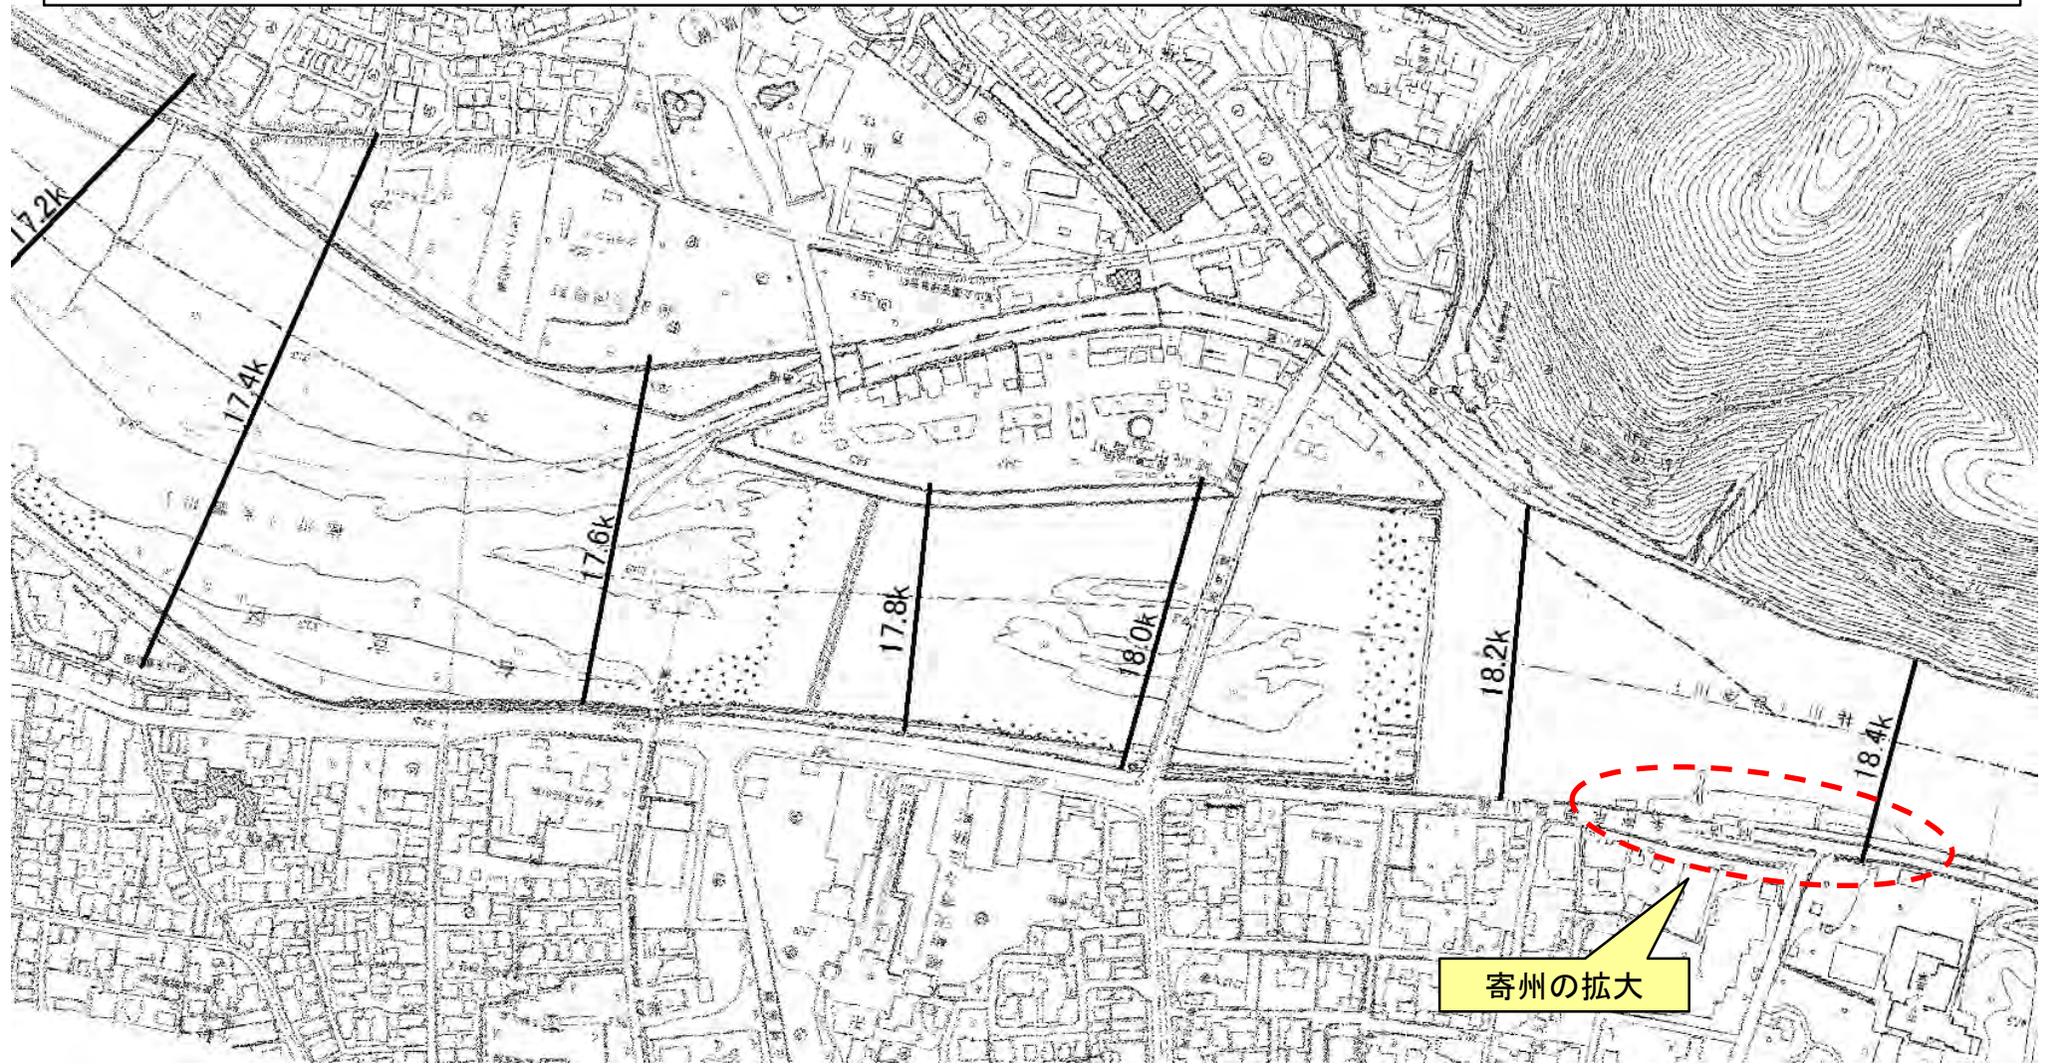
○船着き場付近の寄州がさらに拡大。
○その他に大きな変化は見られない。
