令和 2 年度 淀川環境委員会 各 部 会 か ら の 報 告

令和 3 年 3 月

1. 水域環境部会

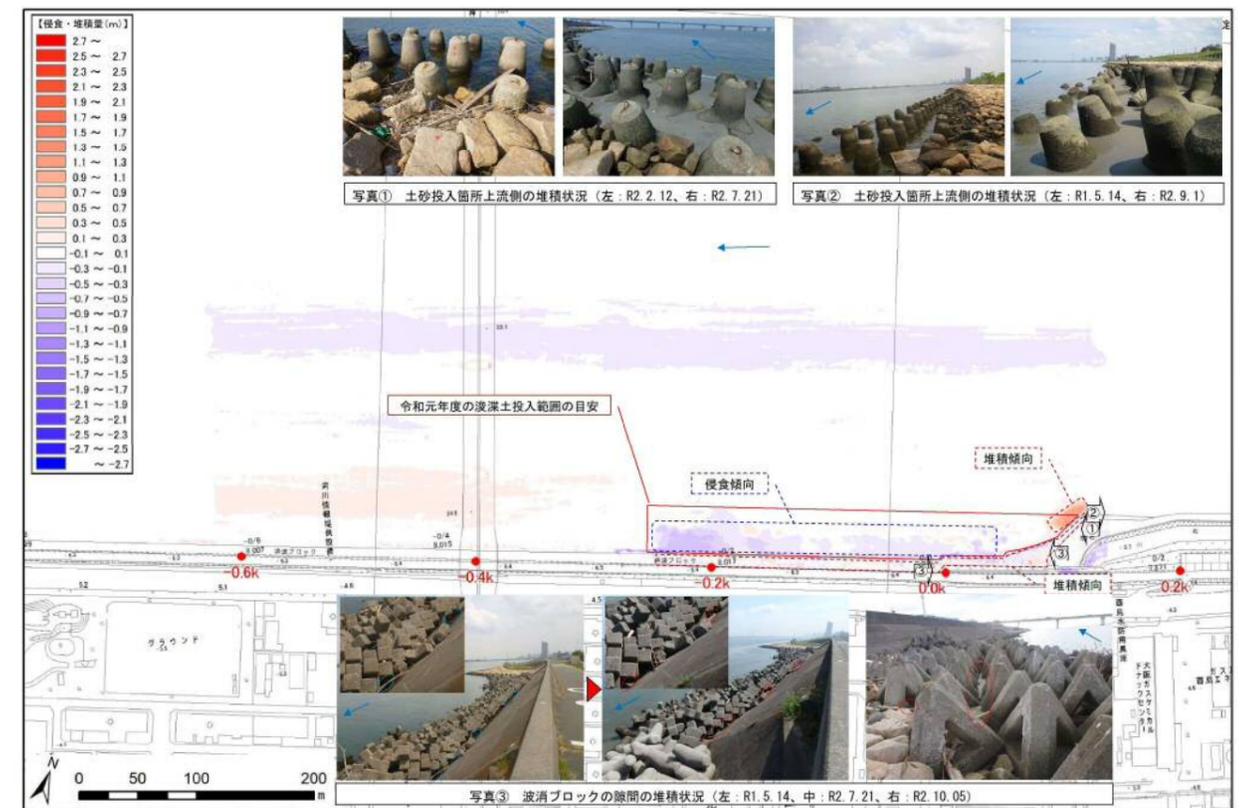
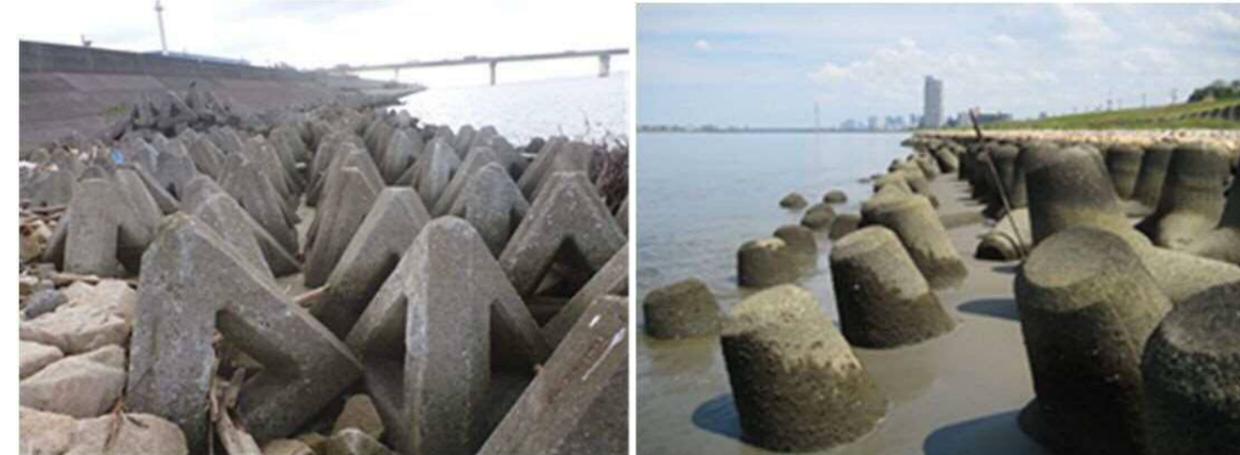
●令和元年度11月と令和2年度11月における深浅測量結果の比較

- 阪神なんば線工事で発生した浚渫土を、淀川の河口まで台船で運搬し、干潟再生試験に活用。
- 試験の大きな目標は淀川汽水域における干潟再生であるが、今回の試験施工では置き土を実施してその後の波浪や出水で置き土がどのように移動するか、このことによって生物相がどう変わるかを把握・評価し、今後の置き土の地点選定や置き土量の判断材料とすることが目的となる。
- 卓越する北西風による波浪の影響で、投入した土砂が上流側や消波ブロックの隙間へ運ばれている可能性がある。

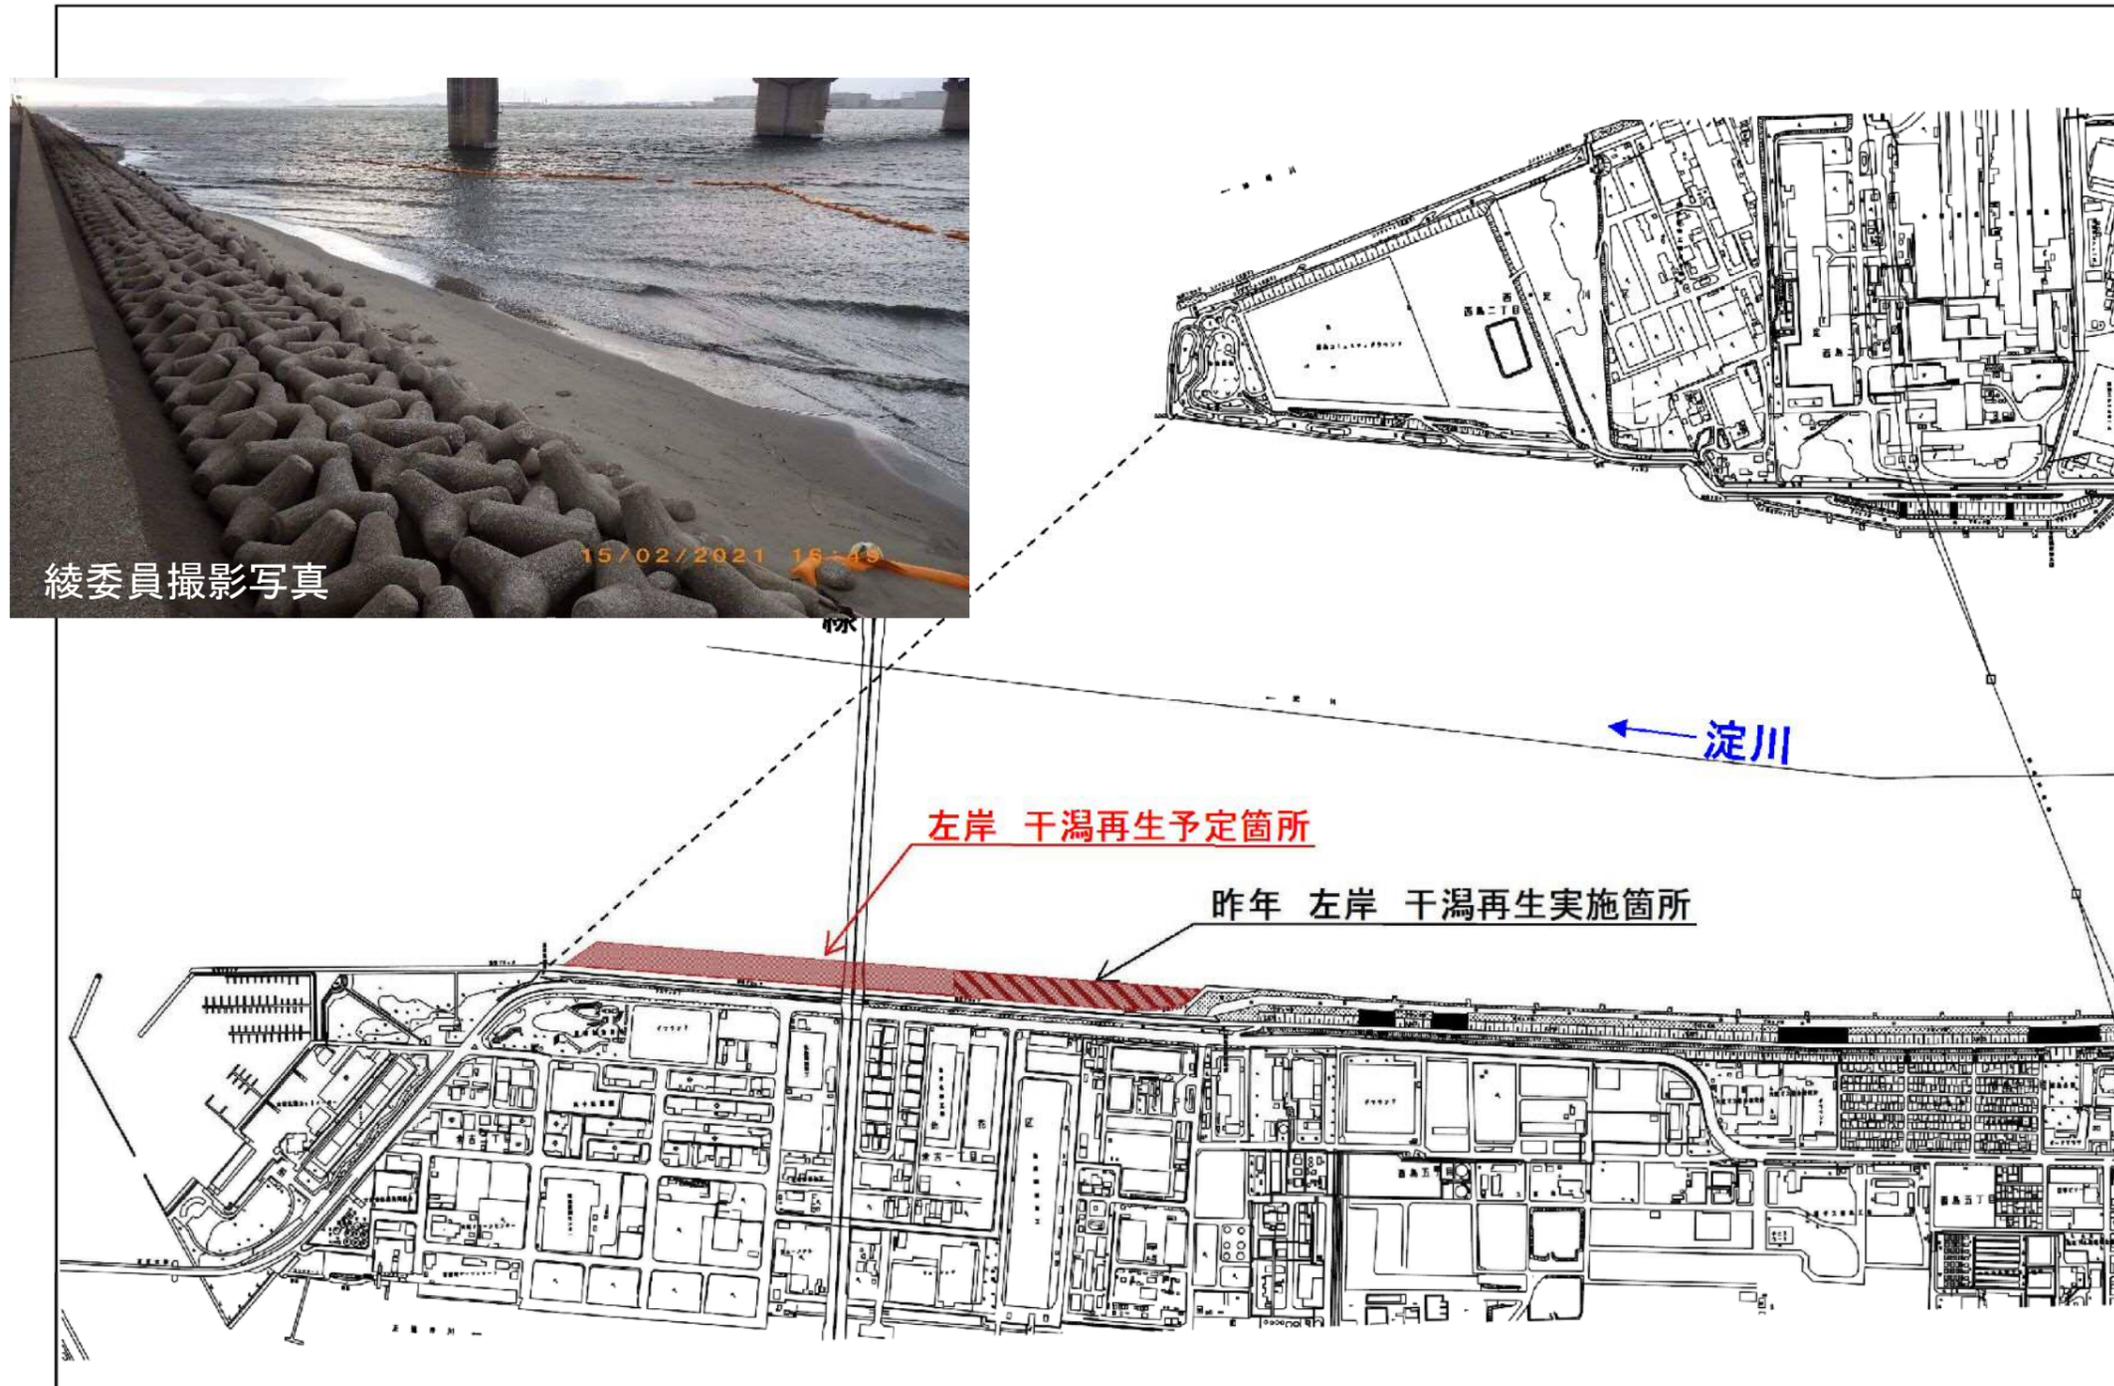
●令和2年度の河口干潟再生計画

- 令和2年度は、11月25日より干潟施工を開始し、令和元年度の施工箇所及びその河口側に向かって土砂を投入。

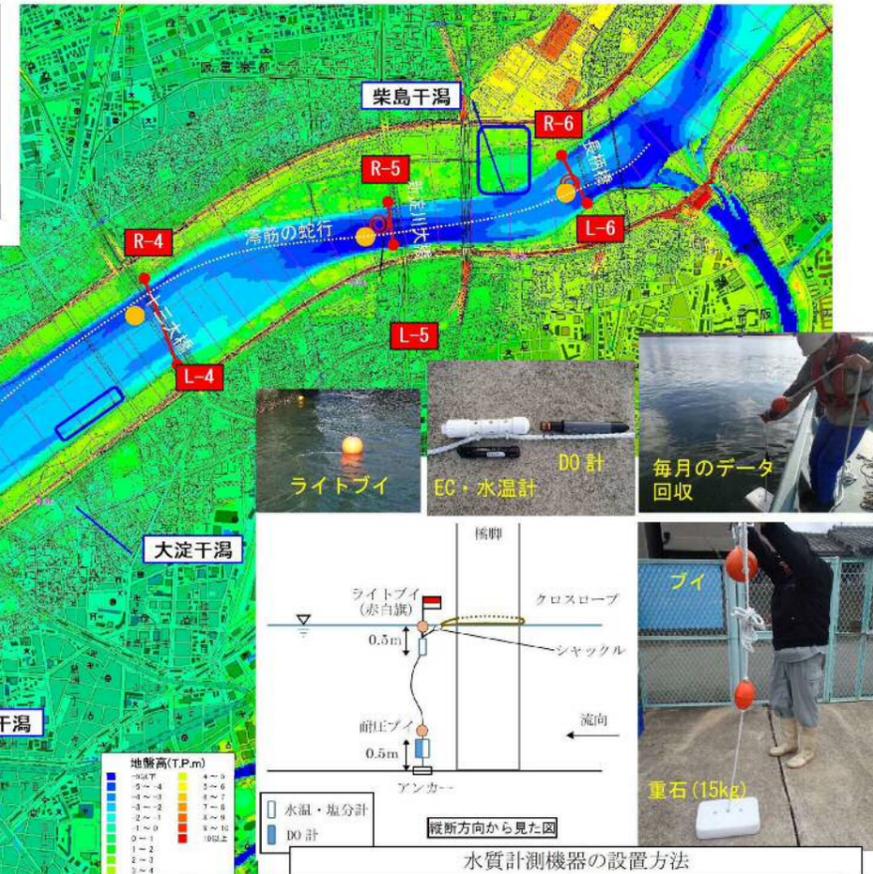
水質計測機器の設置方法

- ・最新の河川横断図から最深河床(滞筋)を把握し、滞筋ラインと橋梁の交点付近を観測横断の最深部として選定した。
・観測機器(塩分を測るためのEC計・水温計、DO計)は河川管理者・橋梁管理者と協議のうえ、出水時の流失防止や船舶航行の障害にならないよう、できるだけ橋脚に近い位置に設置した。
・表層は水深約50cmの箇所、底層は河床より約50cmの箇所に設置した。

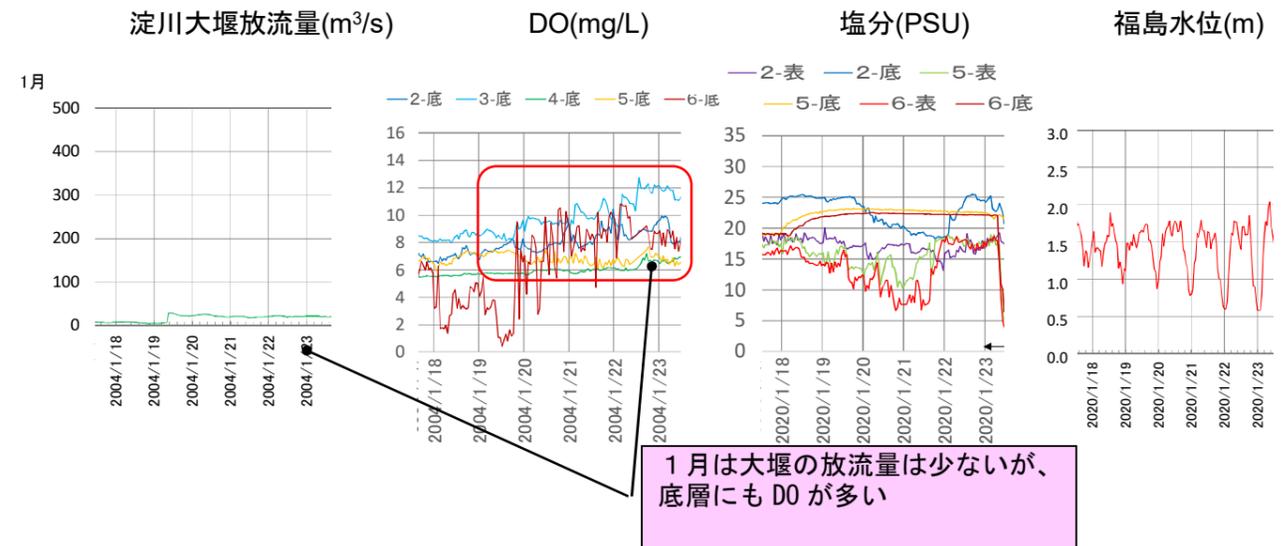
● 低放流量だが冬季のため底層のDOが多い例: 令和2年1月

- 淀川大堰の放流量が増加すると、上流側や下流でも表層では淡水化し、DOが供給される。
- 淀川大堰の放流量が減少すると、下流側から塩分増加が始まりDOが徐々に減少していく。
- 上流側の水深が深いため、いったん底層に入り込んだ密度の高い塩水が滞留する。
- 冬季は表層水温が冷やされるため、DOの多い大堰の放流水が底層に届きやすい。

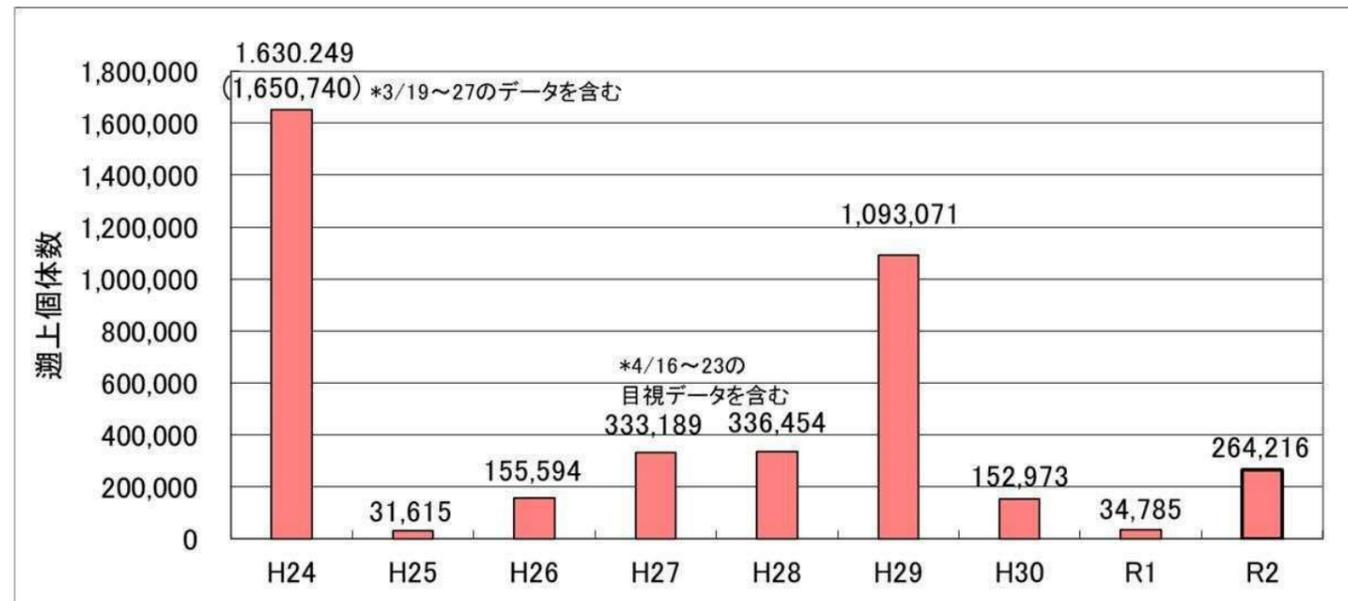
図.1 淀川大堰における経年的なアユ推定遡上個体数

- 淀川大堰左右岸魚道におけるアユの遡上状況の把握を目的に、機械による計測調査を実施した。
- 令和2年度の遡上推定値は、左岸28,501個体・右岸235,715個体の合計264,216個体で、過去9年間で5番目の遡上数であった(図1参照)。
- 水温が高いと遡上時期が早くなる傾向があった。また、アユの流下期と遡上期の流量が多いと、遡上数が増加する傾向があった。

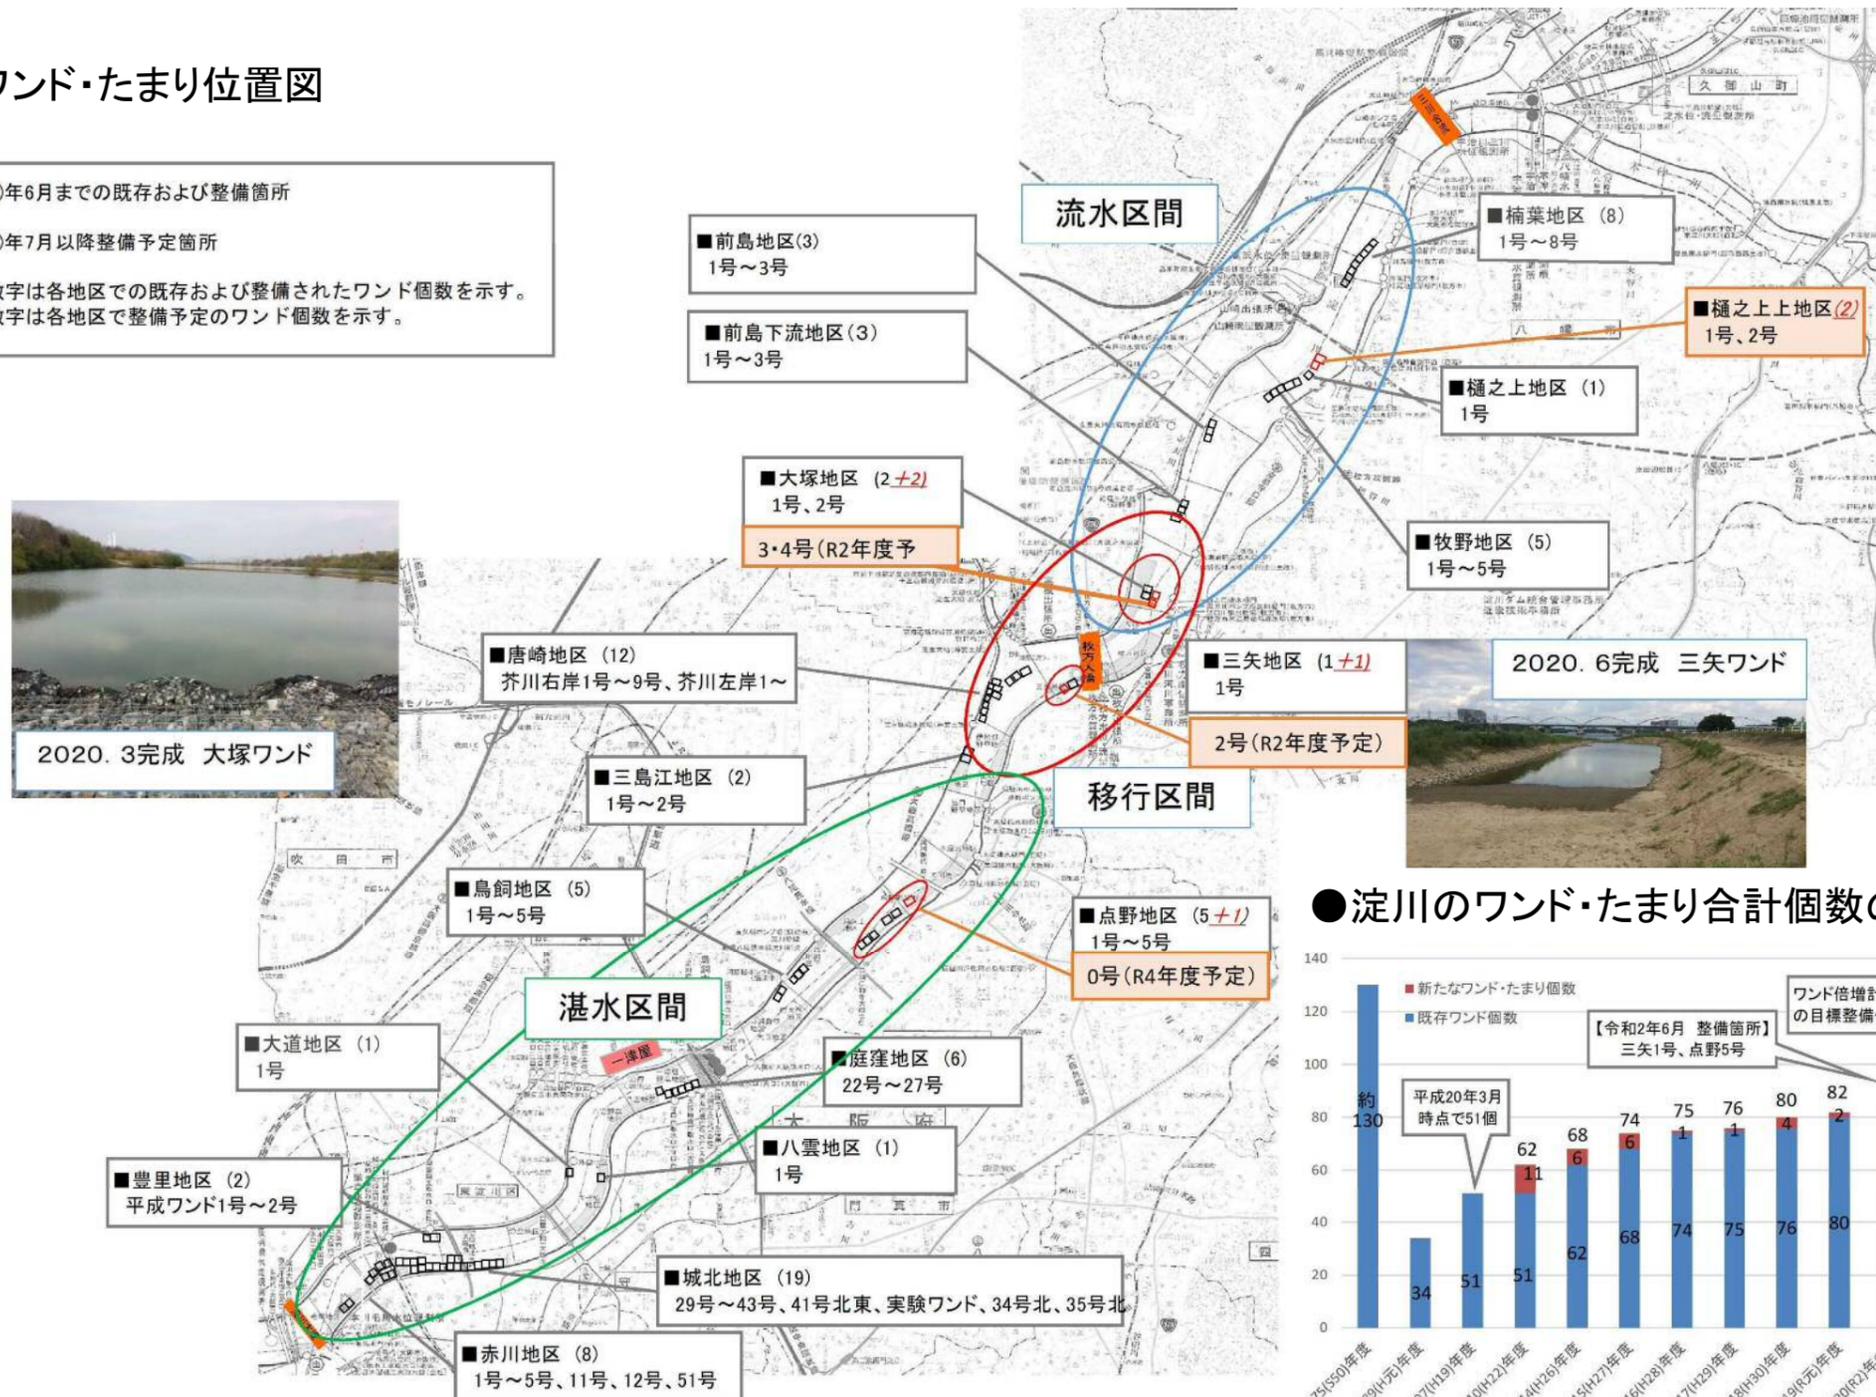
●淀川のワンド・たまり位置図

- 2021(令和3)年2月時点において、既存および整備してきたワンドの合計個数は84個である。
- 2020(令和2)年度は、昨年度に続いて三矢地区と大塚地区でワンドを整備している。
- ワンドは遷移していく過程で多様性が生まれる。→ワンド整備は多様な生き物が存在する場を創ることが目的。

2020(令和2)年6月までの既存および整備箇所
 2020(令和2)年7月以降整備予定箇所
 ()内の黒色の数字は各地区での既存および整備されたワンド個数を示す。
 ()内の赤色の数字は各地区で整備予定のワンド個数を示す。

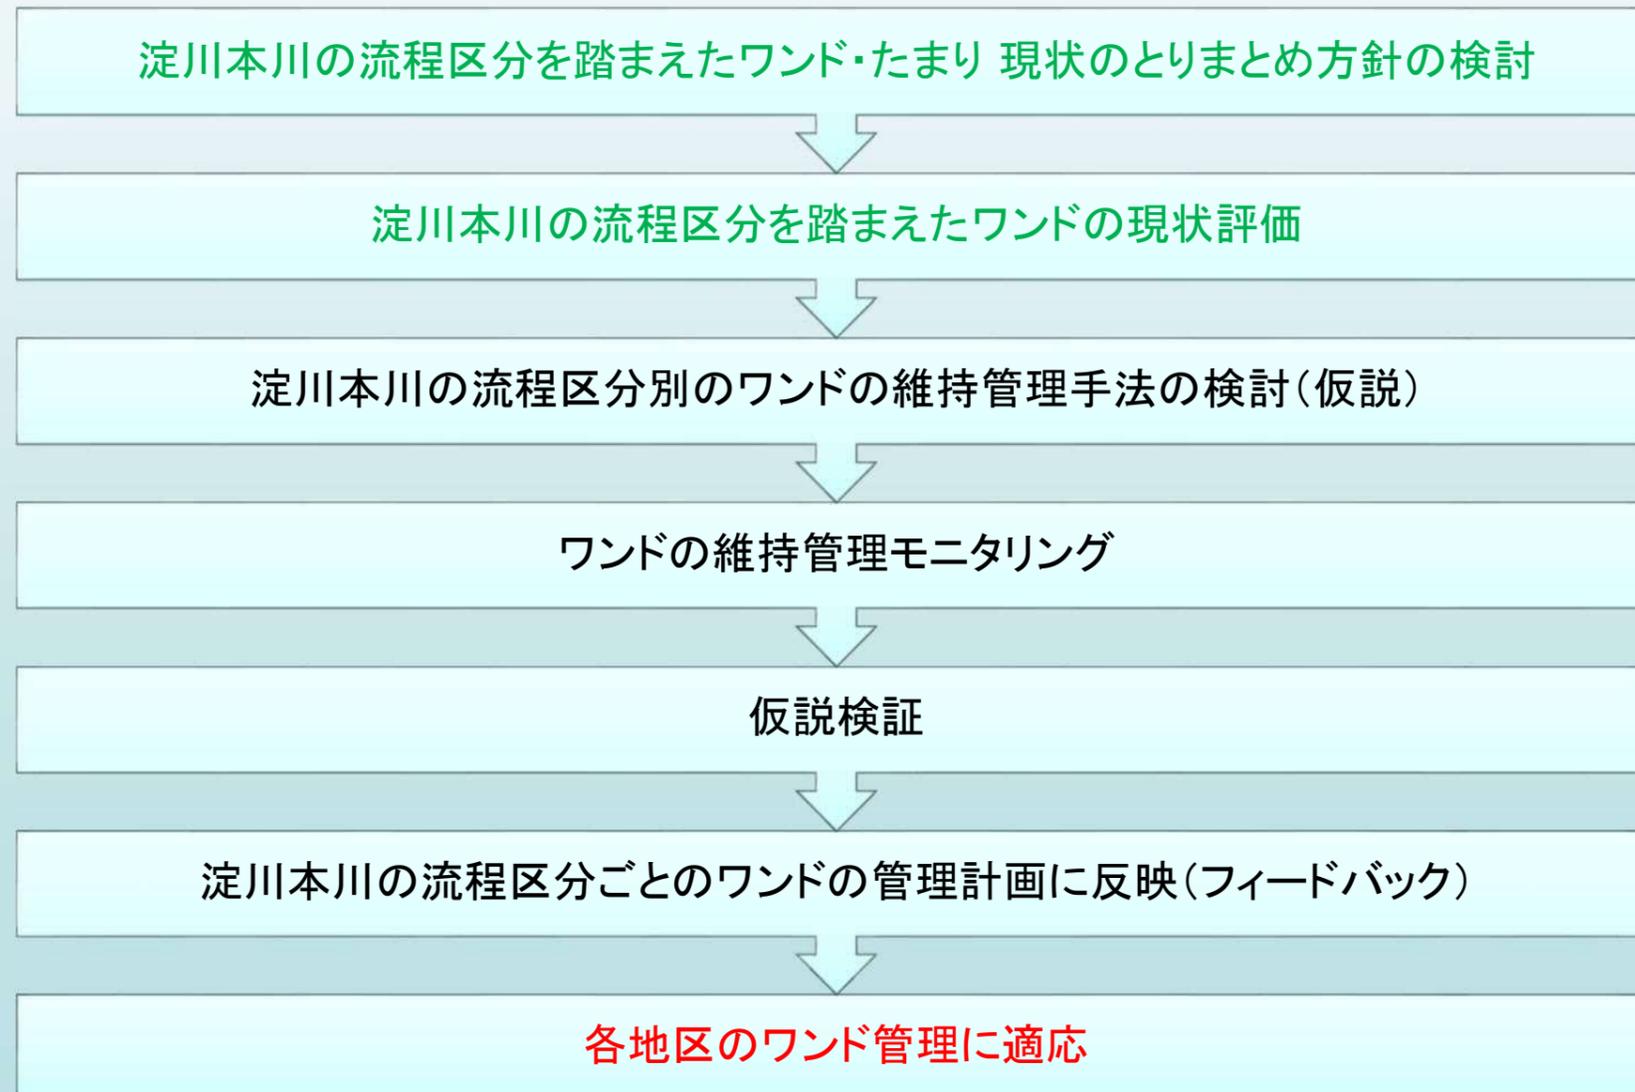
●ワンド 順応的管理フローチャート

- ワンド 順応的管理フローチャートを示す通り、最終的には各地区のワンド管理に活かすため、淀川本川の流程区分別にワンドの維持管理計画を策定していく必要がある。
- 淀川本川の流程区分ごとにワンドの管理手法を検討する目的は、淀川本川の流水区間と湛水区間とでは、水理的な境界条件が異なるため、両者を区別してワンドの管理手法を検討する必要がある。
- →増水時には淀川本川の流水区間では侵食・堆積の作用が大きくて、自然の営力でワンドの環境が維持される特徴がある。一方で、淀川本川の湛水区間は、ワンドの環境がリセットされにくい特徴がある。
- →歴史的には淀川本川の流水区間と湛水区間の長さが変わってきている。

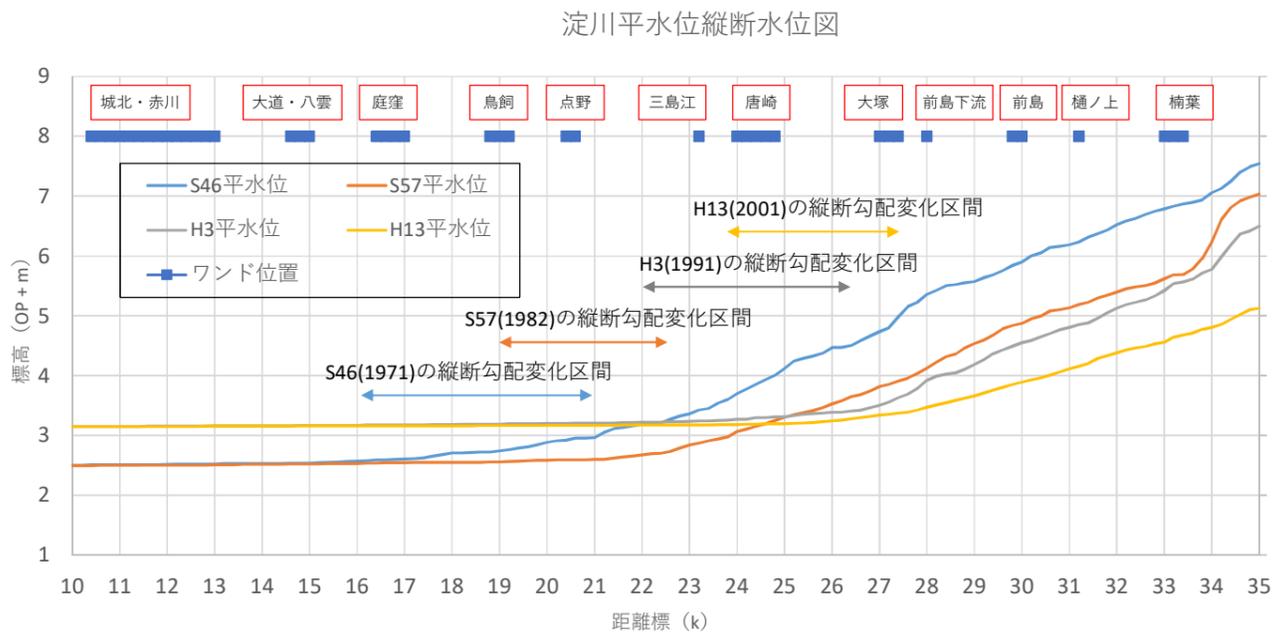
● 淀川縦断水位図(平水位の縦断図)

【淀川本川の平水流量】
 S46 (1971) 188.4 m³/s
 S57 (1982) 192.8 m³/s
 H3 (1991) 264.4 m³/s
 H13 (2001) 180.6 m³/s

* 淀川本川の縦断勾配変化区間の平水位縦断勾配は、一部を除き概ね1/10,000～1/90,000の範囲内の勾配を示す。仮に、その1/10,000～1/90,000を移行区間とすると、移行区間より下流側の湛水区間では1/100,000より緩い水位縦断勾配、移行区間より上流側の流水区間では1/10,000より急な水位縦断勾配を示す。

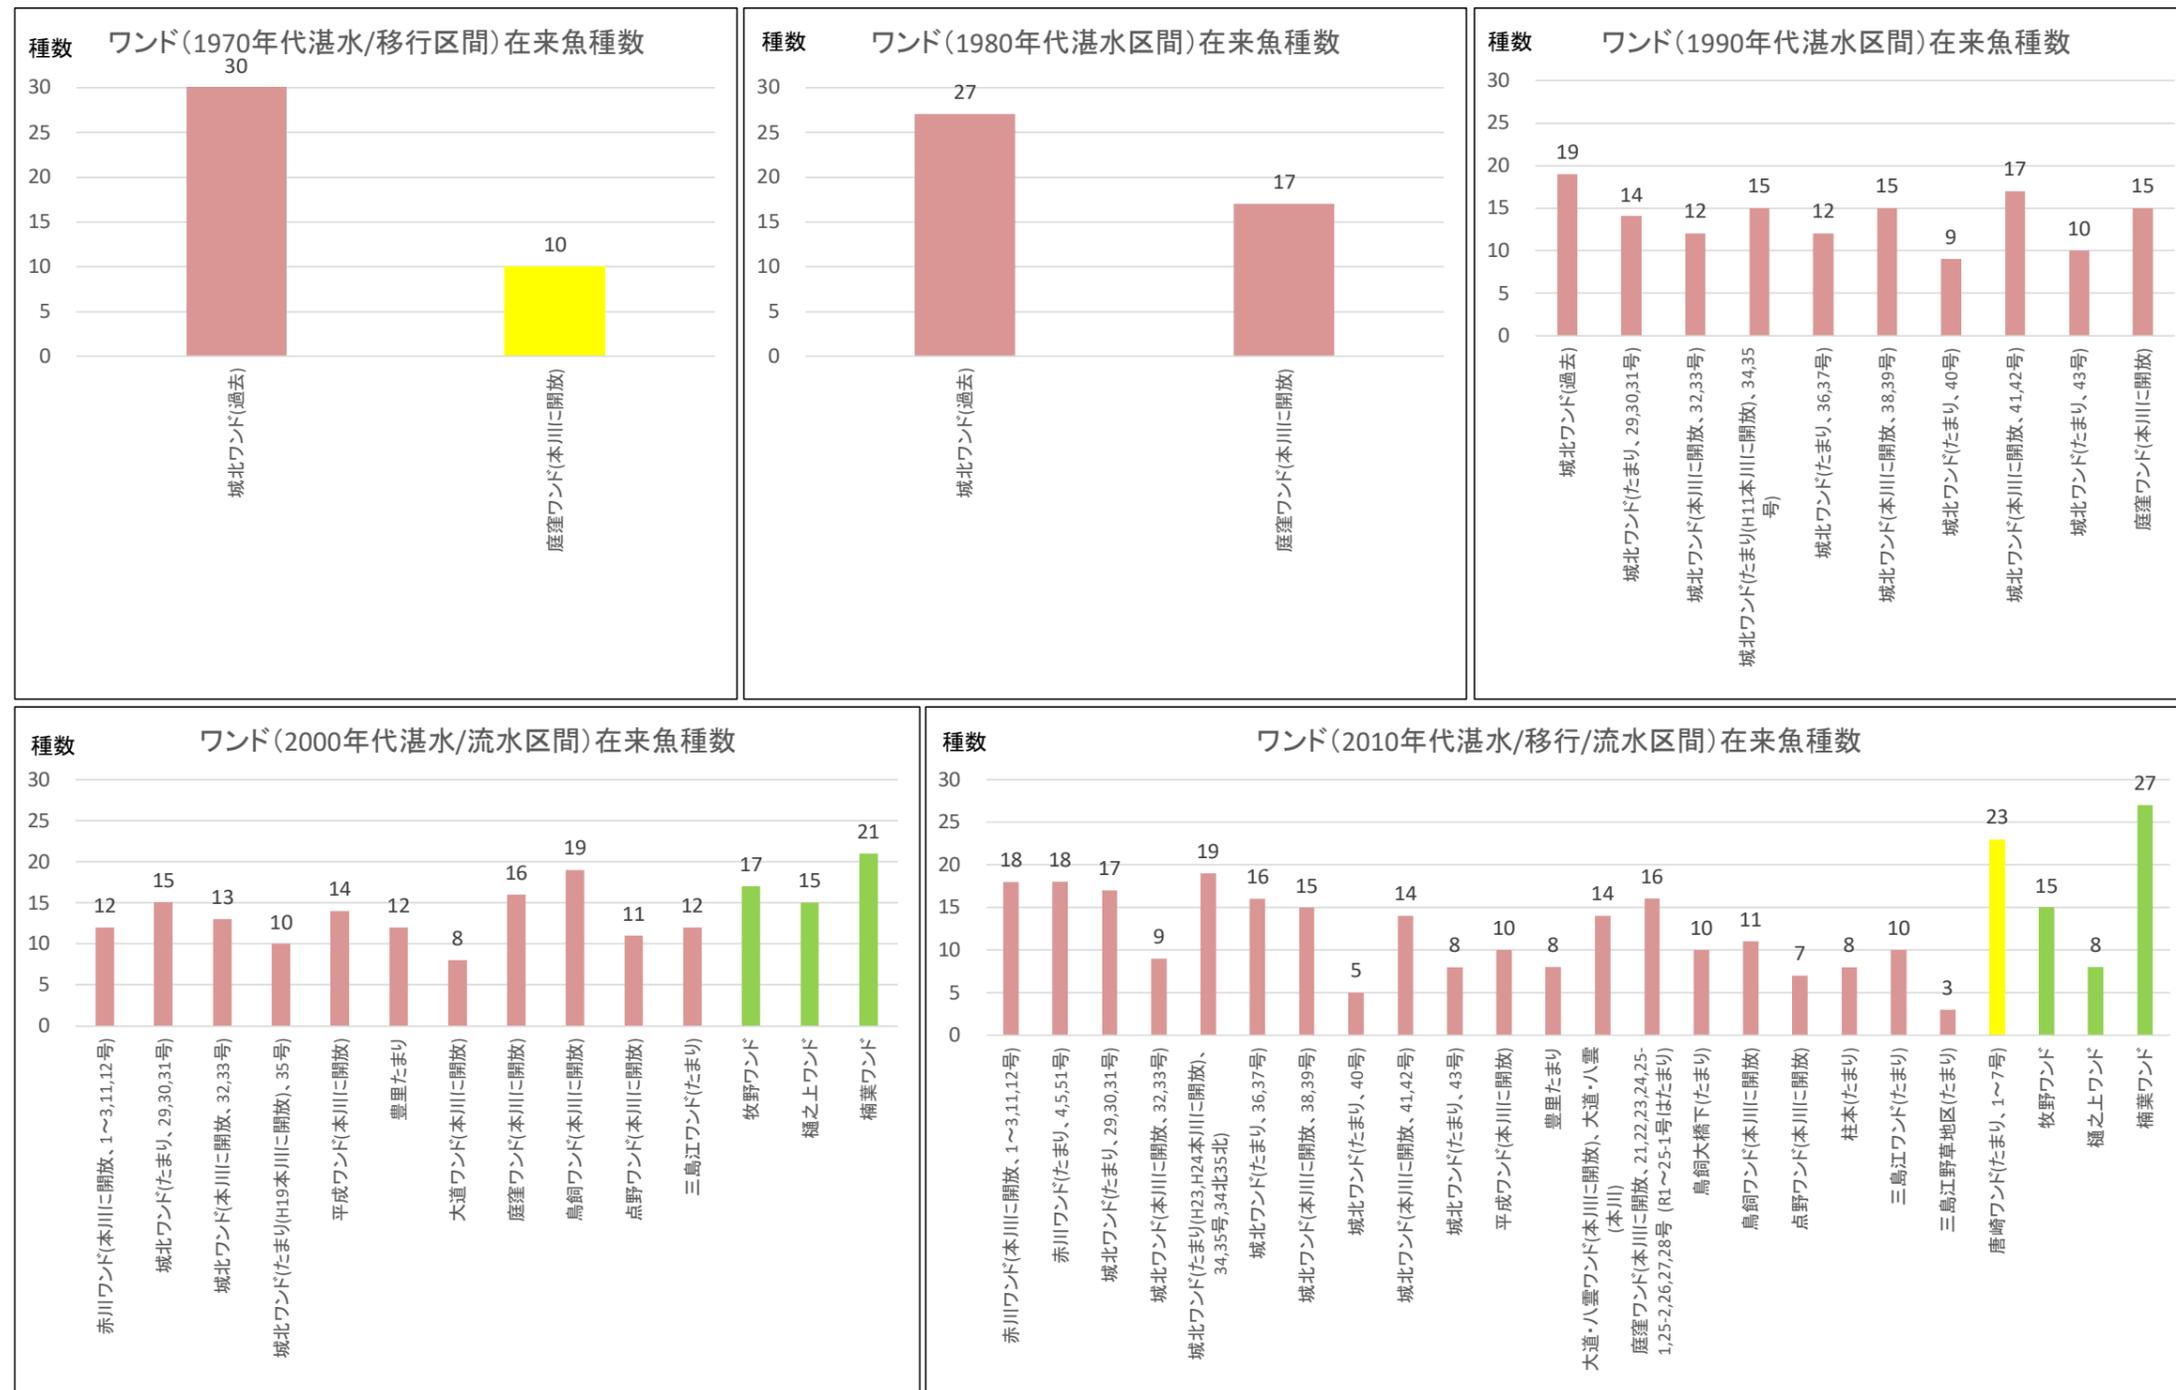
●淀川ワンド 在来魚の確認種数

- 在来魚の確認種数が多い箇所は、1970年代、1980年代では城北ワンド。
- ここ数年の結果を示す2010年代において、湛水区間ワンドでは「城北34号～35号ワンド、赤川1号～5号、11号～12号ワンド等」で18～19種である。流水区間ワンドでは「楠葉ワンド」で27種である。

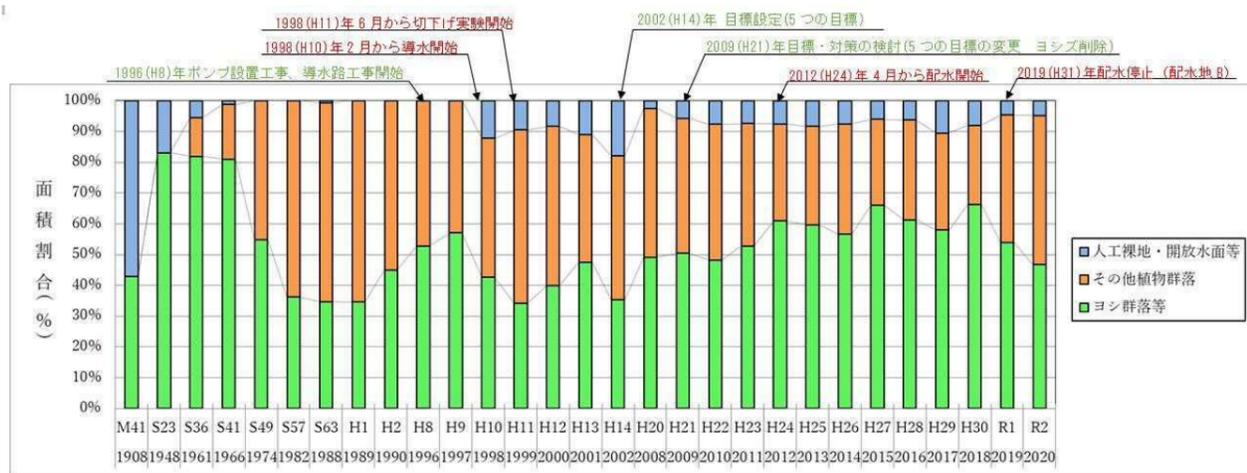
図1 鵜殿地区全体の植生（群落面積割合）の変化

図1から、2012（平成24）年秋季～2020（令和2）年秋季の相観植生図からみたヨシ群落の割合は、2020（令和2）年が最も小さく47%、2015（平成27）年、2018（平成30）年が最も大きく66%である。最もヨシ群落等の面積の小さかった2020（令和2）年については、その他の植物群落が増加し、カナムグラ群落と同程度にオオブタクサ群落が優占した。

★平成20年以降にオギ-ヨシ群落が新たに定義・追加された。過去との比較のため、「ヨシ群落、オギ-ヨシ群落、オギ群落、カナムグラ-ヨシ群落」をヨシ群落等、「セイタカヨシ群落、セイタカアワダチソウ群落、カナムグラ群落等」をその他植物群落、「農地（畑地・樹園地）、人工裸地・構造物、開放水面」を人工裸地・開放水面等として示した。

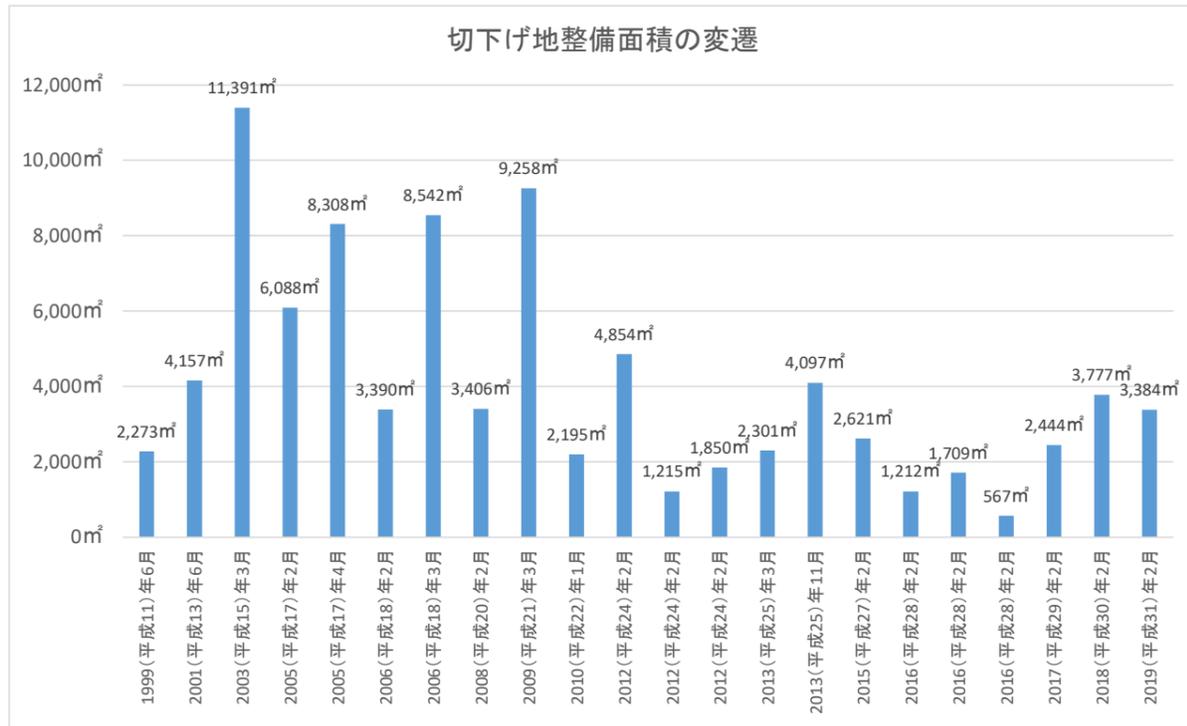
図2 切下げ地整備面積の変遷

図2に切下げ地整備面積の変遷を示す。1999（平成11）年6月から2019（平成31）年2月までに切り下げた面積は、89,000㎡程度に達する。

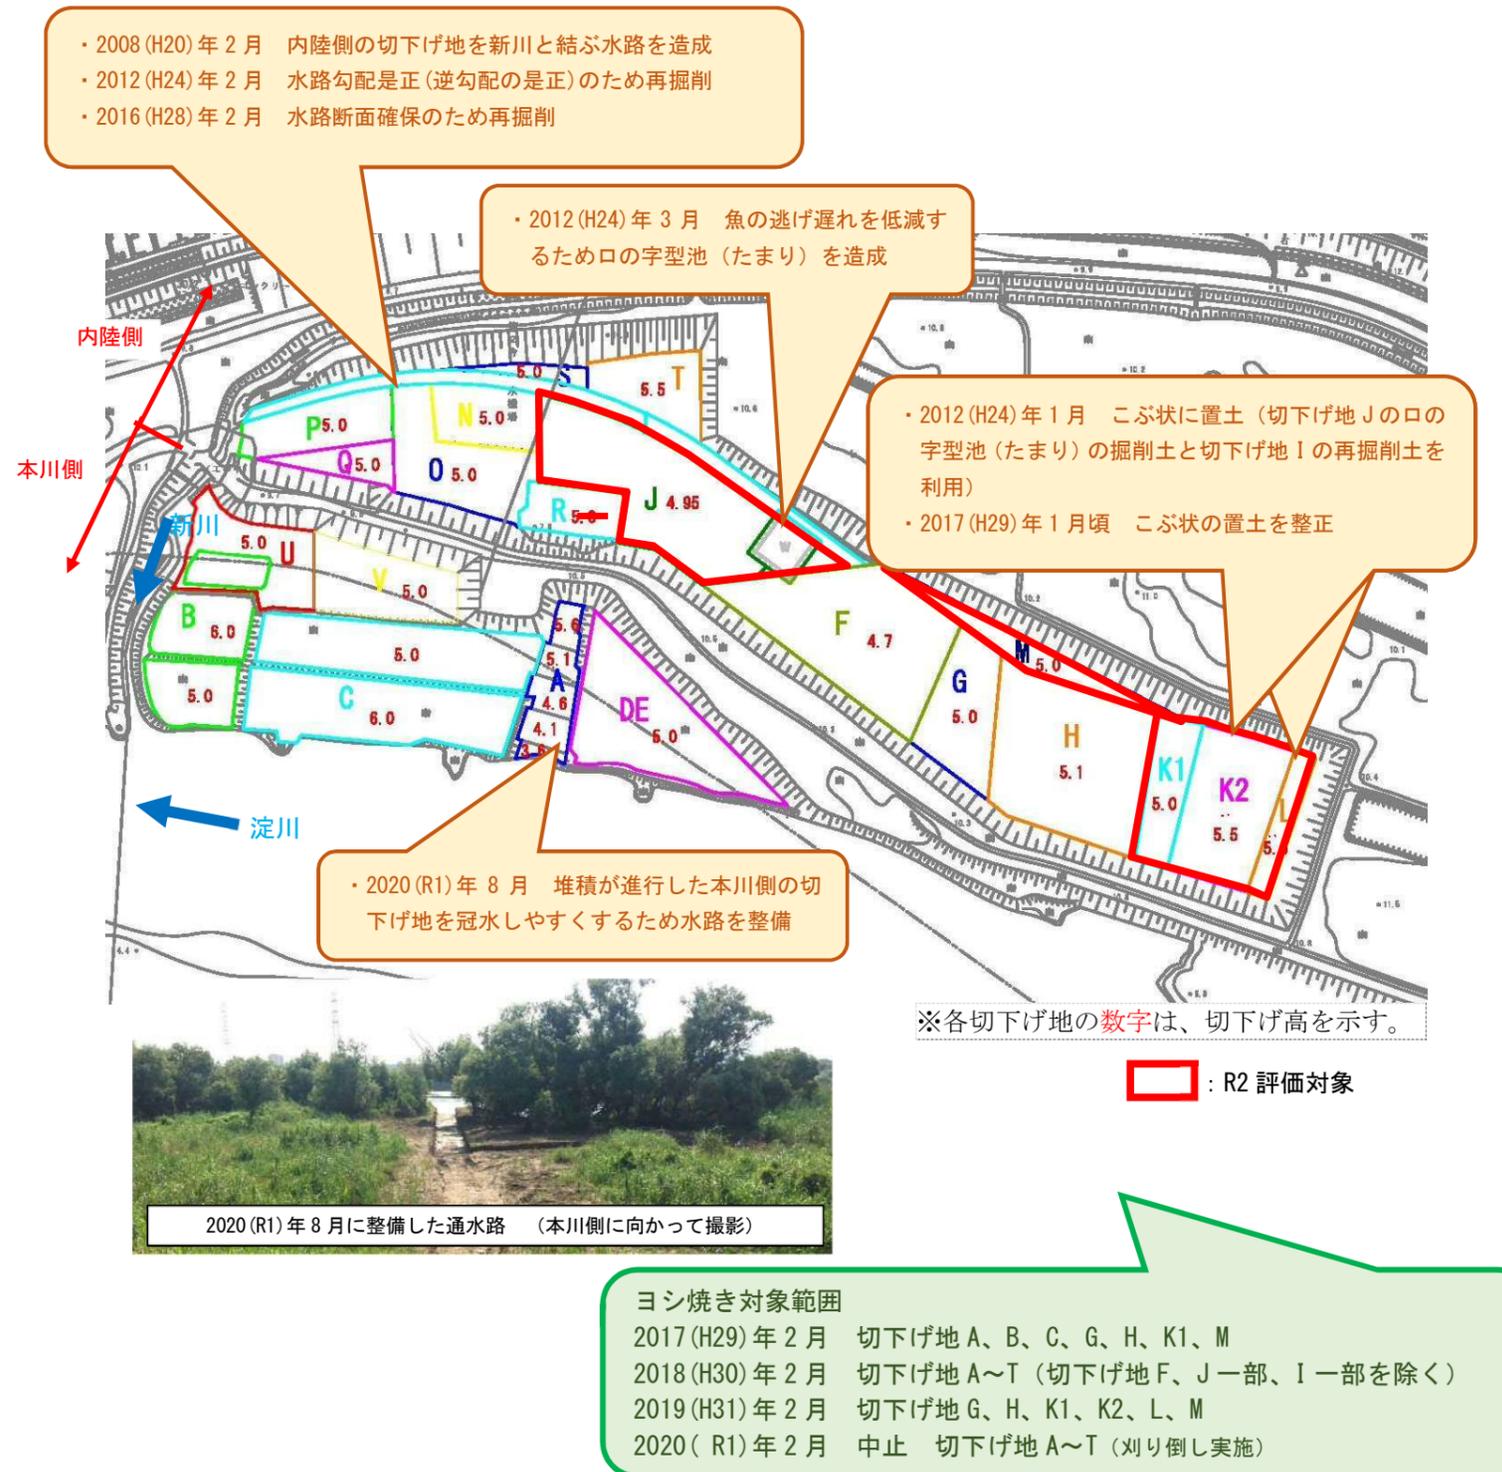
図3 切下げ地位置・切下げ地整備高さ・切下げ地整備後の維持的措置

切下げ地整備後の維持的措置を図3に示す。2020(R1)年8月において、堆積が進行した本川側の切下げ地を冠水しやすくするため水路を整備した。本年度の切下げ地の評価は、昨年度に続いて切下げ地J～切下げ地Mを対象とした。

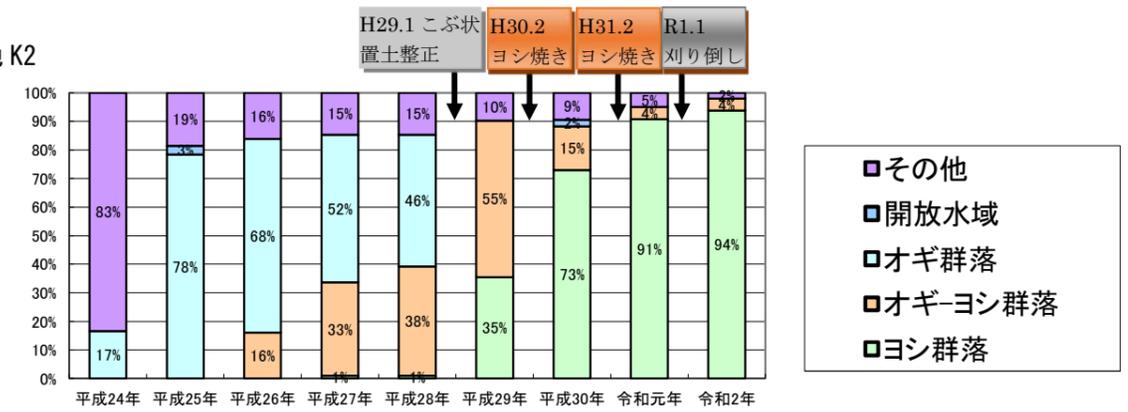
●切下げ地 K2

- 平成 26 年～平成 29 年まで、ヨシ-オギ群落は拡大傾向が見られる。
- 平成 29 年以降、ヨシ群落は拡大傾向が見られる。
- オギ群落は平成 26 年以降減少し、平成 29 年以降は確認されていない。
- オギ-ヨシ群落は平成 30 年度以降に減少傾向。
- 全体として、オギが衰退してヨシが優占する傾向が見られる。
- その他の群落 (イ-クサヨシ群落) は平成 29 年度以降に減少傾向。

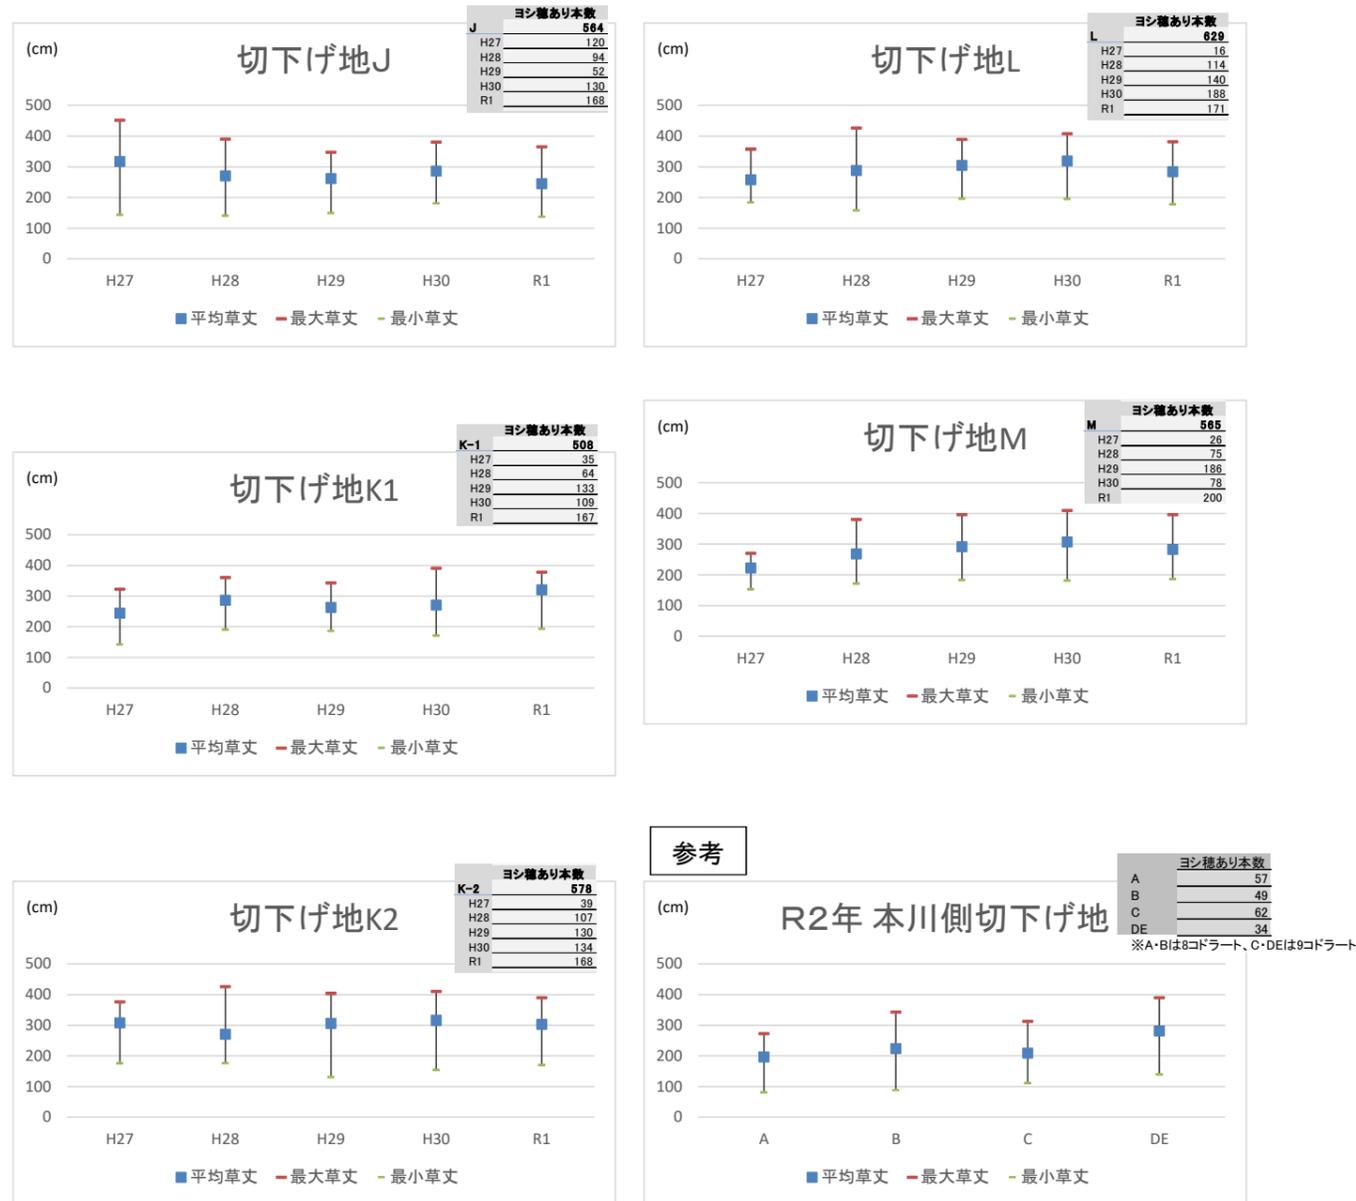
図 6 切下げ地 J, K1, K2, L, M 穂ありヨシの草丈

- 2020 (令和 2) 年における本川側切下げ地の草丈、茎径を参考に示した。本川側切下げ地 A, B, C のヨシの平均草丈は、200cm~220cm。2019 (令和元) 年の内陸側切下げ地のヨシの平均草丈は、240cm~320cm であった。したがって、2020 (令和 2) 年の本川側切下げ地 A, B, C のヨシの平均草丈と比べて 2019 (令和元) 年の内陸側切下げ地のヨシの平均草丈のほうが高い結果となった。

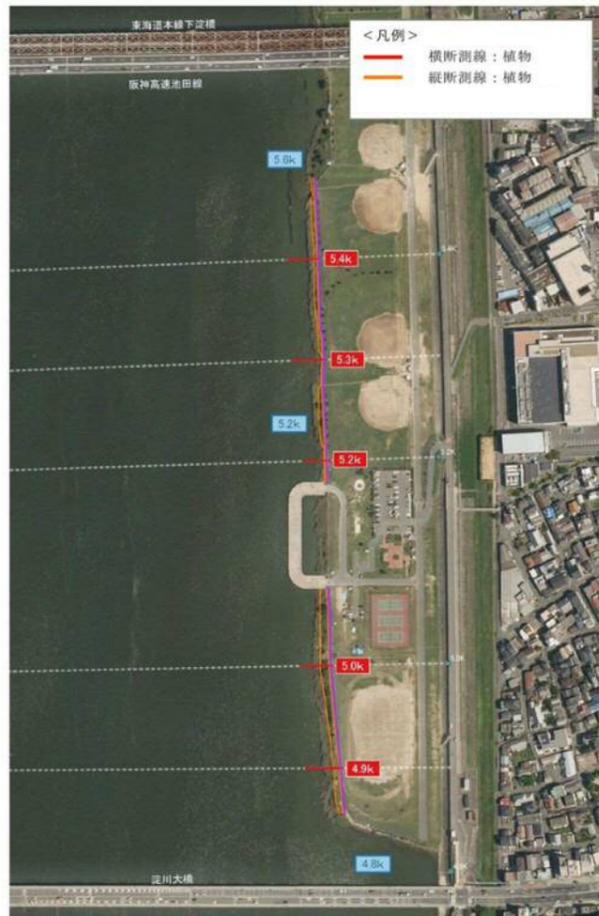
図 1.2 調査地点位置図 (1工区)

- 左岸の現堤防を一時的に撤去する前に、高水敷に仮の堤防をつくり、そうすると、河積が減るので、河岸の一部をキャンセル掘削している。その際に、ヨシの生育条件に合わせて掘削した。
- 調査概要については、計測間隔は横断方向1m 間隔・縦断方向2m 間隔とし、調査測点において、「ヨシの草丈、被度」と、その他植物の分布状況を記録した。10月～11月上旬に1回実施。

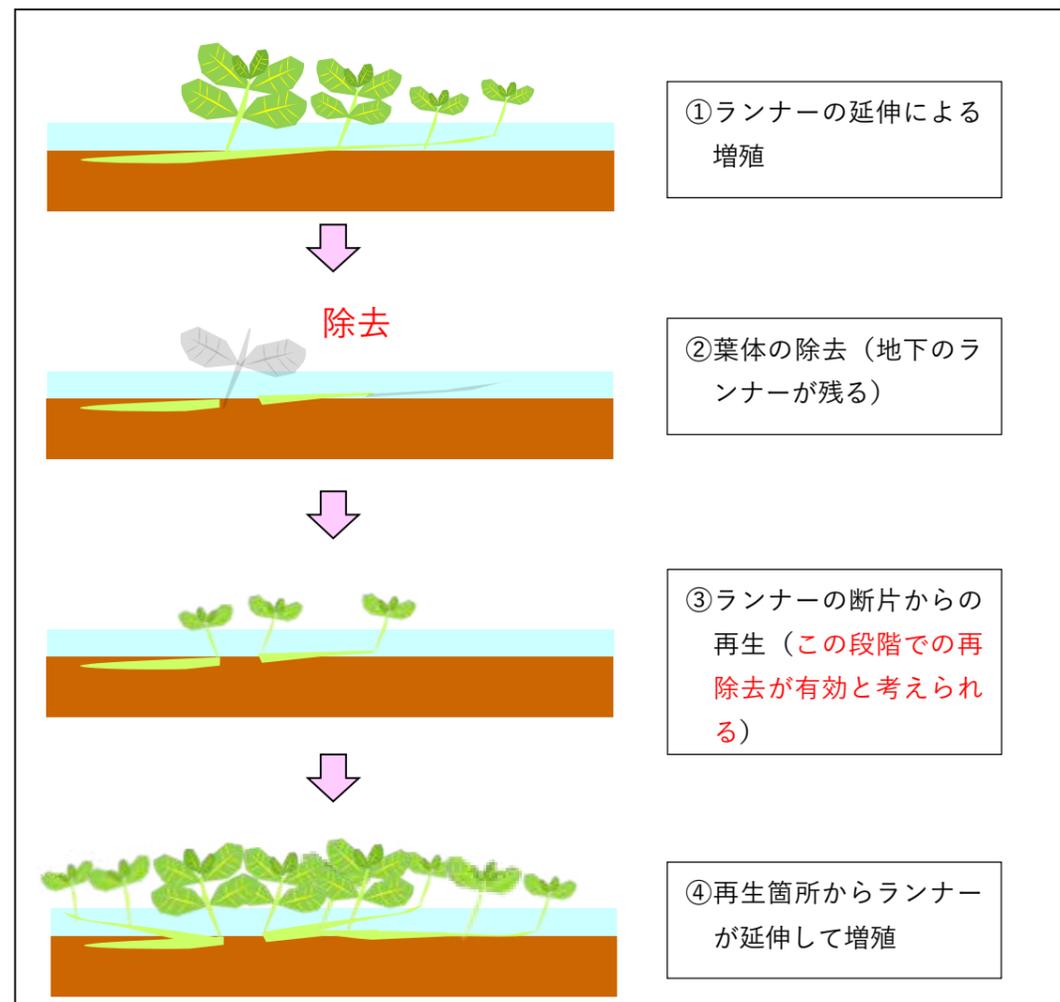
図 1.5 除去による増殖の加速（イメージ）

上述のとおり、どれだけ注意して引き抜きを行っても、相当な頻度で切断は起こりうる。また、除去前から何らかの要因で切断が生じている場合も鑑みると、断片から再生する株を手がかりに地下茎を探して（図 1.5 中の③の状態）、除去する方が効率的と考えられる。そのために、再生時間を考慮した頻繁な除去作業が必要となる。
