令和 2 年度 淀川環境委員会 各 部 会 か ら の 報 告

令和 3 年 3 月

1. 水域環境部会

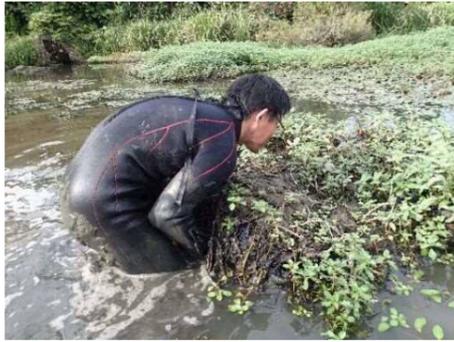
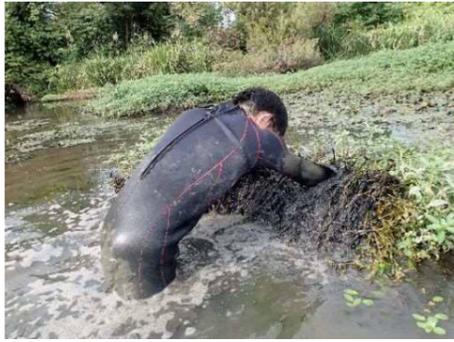
手順	作業内容	イメージ
①	オオバナミズキンバイの群落の端を地下茎ごと、引き剥がし、“ひっくり返す”イメージでオオバナミズキンバイ群落の上に被せる。

②	“ひっくり返した”群落をオオバナミズキンバイの群落に被せた状況。この状態で、さらに“ひっくり返す”。概ね2~3回繰り返すことで1m程度、群落の境界線（水際線）を後退させることができる。

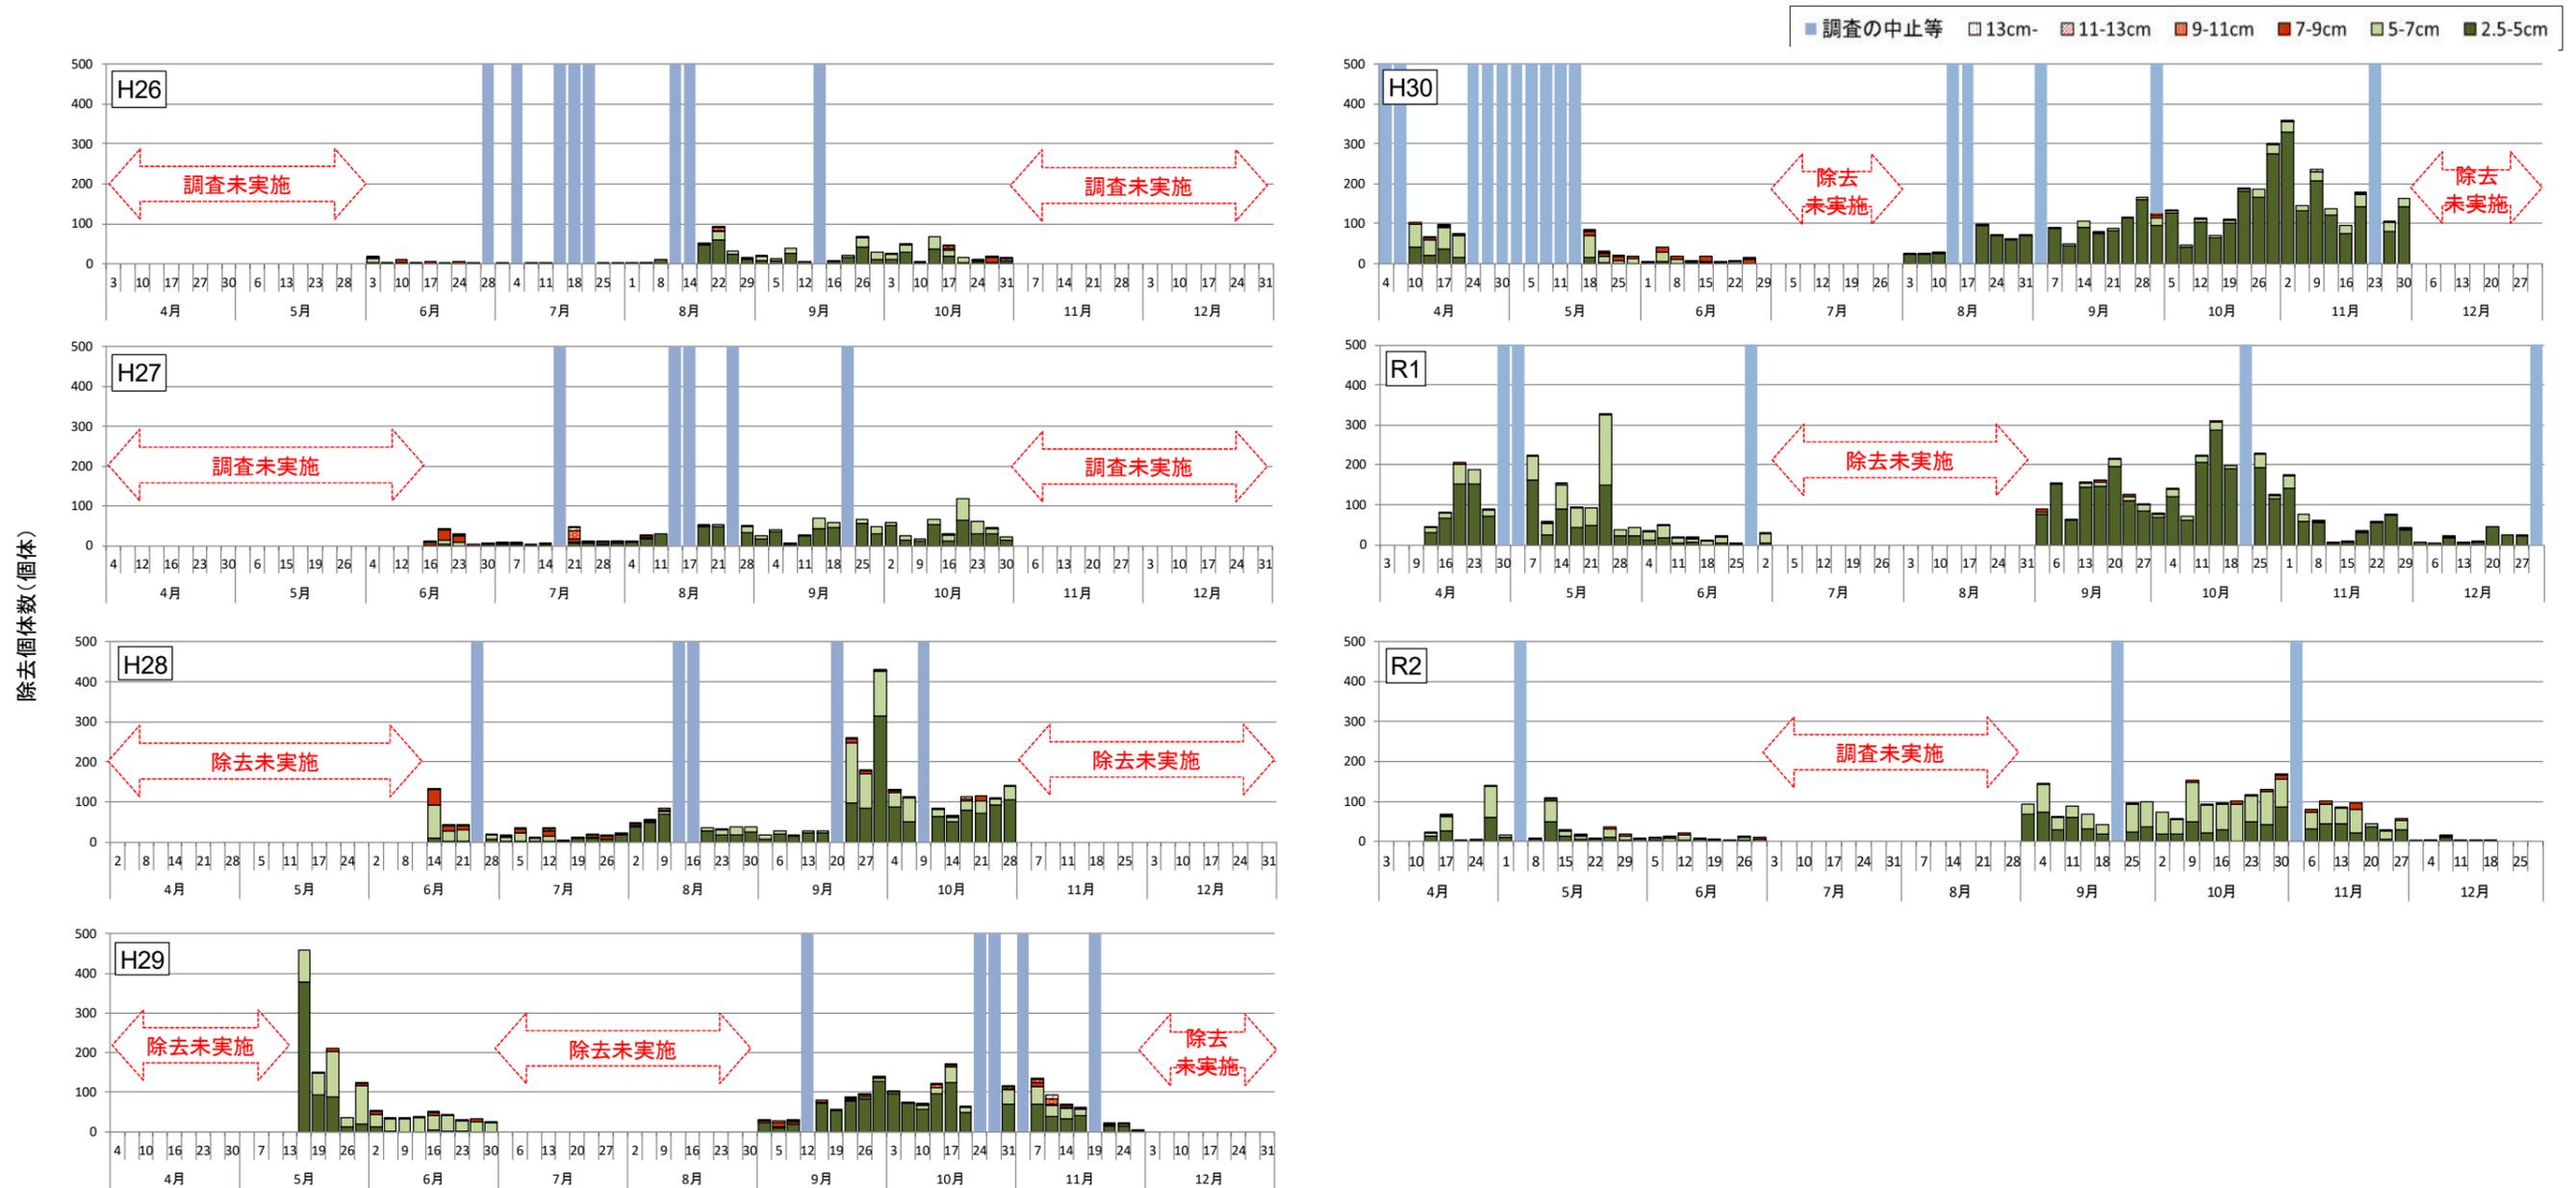
図 2.1 大型モンドリによる体長区分別の除去個体数（全ワンド）の変遷

- 除去される個体は、7.0cm未満の未成魚や稚魚の方が多く、親魚（7.0cm以上の個体はほとんど除去されていない。このことから、親魚は地曳網によって、稚魚・未成魚は大網モンドリによって効率的に捕獲することで、成魚になる個体を減らすことが必要であると考えられるため、来年度以降も継続して除去作業を実施する。
- 平成29年度以降は、4月から6月にかけて5.0～7.0cmの未成魚（前年度生まれの個体の取り残し）が多く除去され、8月以降に稚魚（当年生まれの個体）が比較的多く除去される傾向がある。
- 令和2年度は、8月以降も5.0～7.0cmの未成魚が多く除去されたが、稚魚も含めた個体数自体は減少した。

※平成26年は34号・35号のみ。それ以降は、34号・35号・36号・37号で除去を実施している。

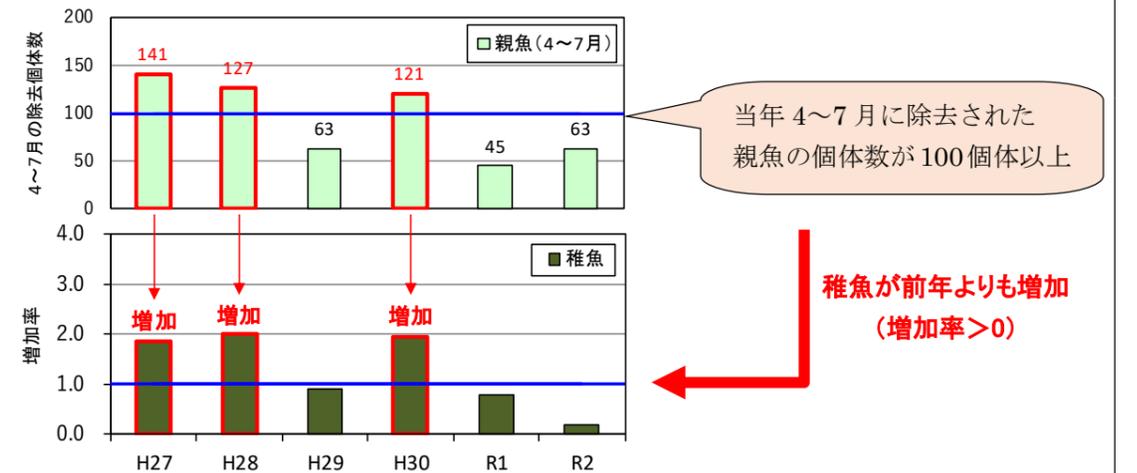
図 2.4 親魚の除去個体数及び稚魚の増加率の推移

- ・後述するブルーギル胃内容物の分析では、サイズが大きくなるごとに魚食性が増す傾向が確認されており、イタセンパラを含む魚類の捕食を軽減するには、よりサイズの大きい個体を除去することがより重要になると考えられる。

※増加率=(当年のモンドリ 1 基当たりの除去個体数) / (前年の ")

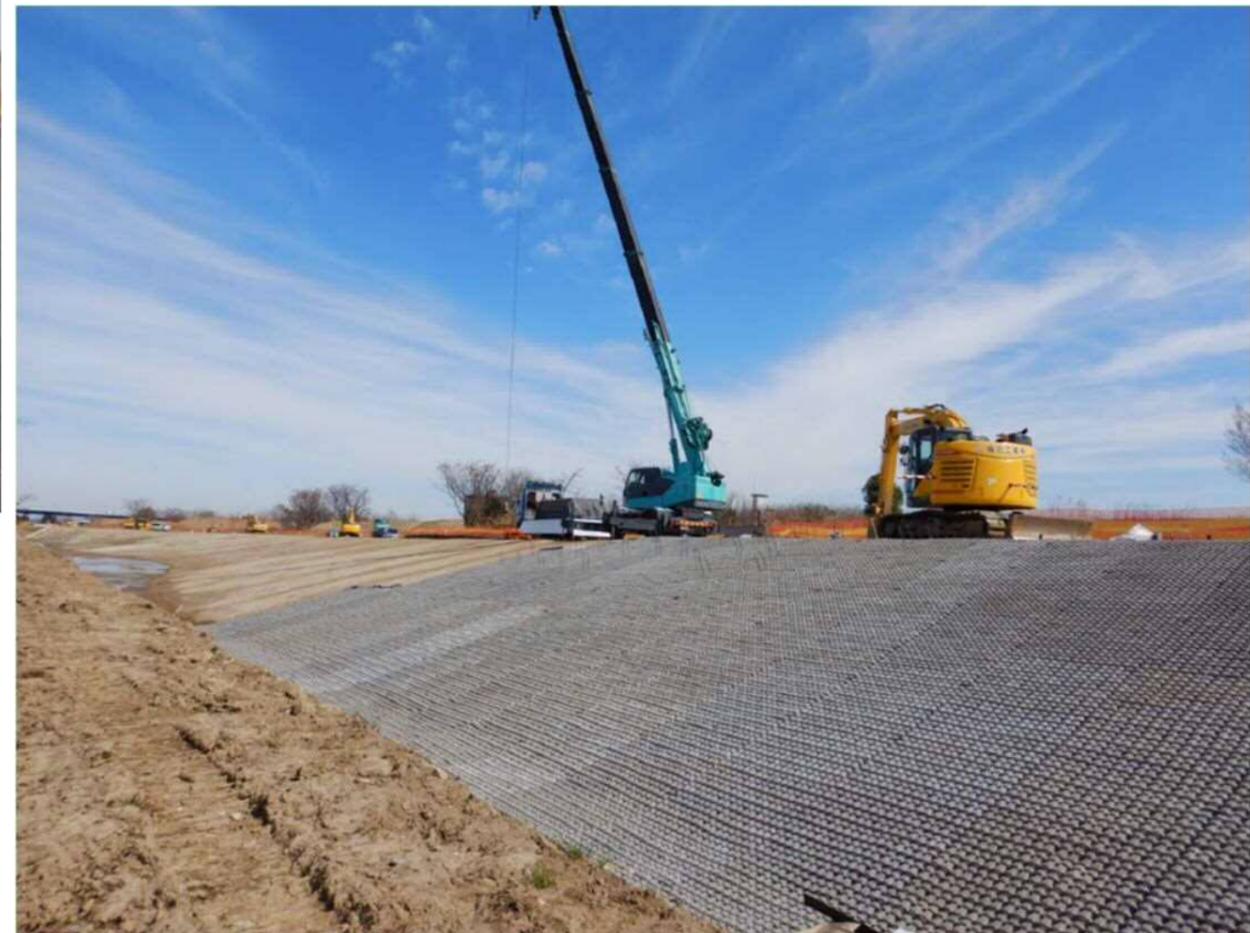
△ブロックマットの設置

△仮設の管理用通路設置し、既存護岸撤去

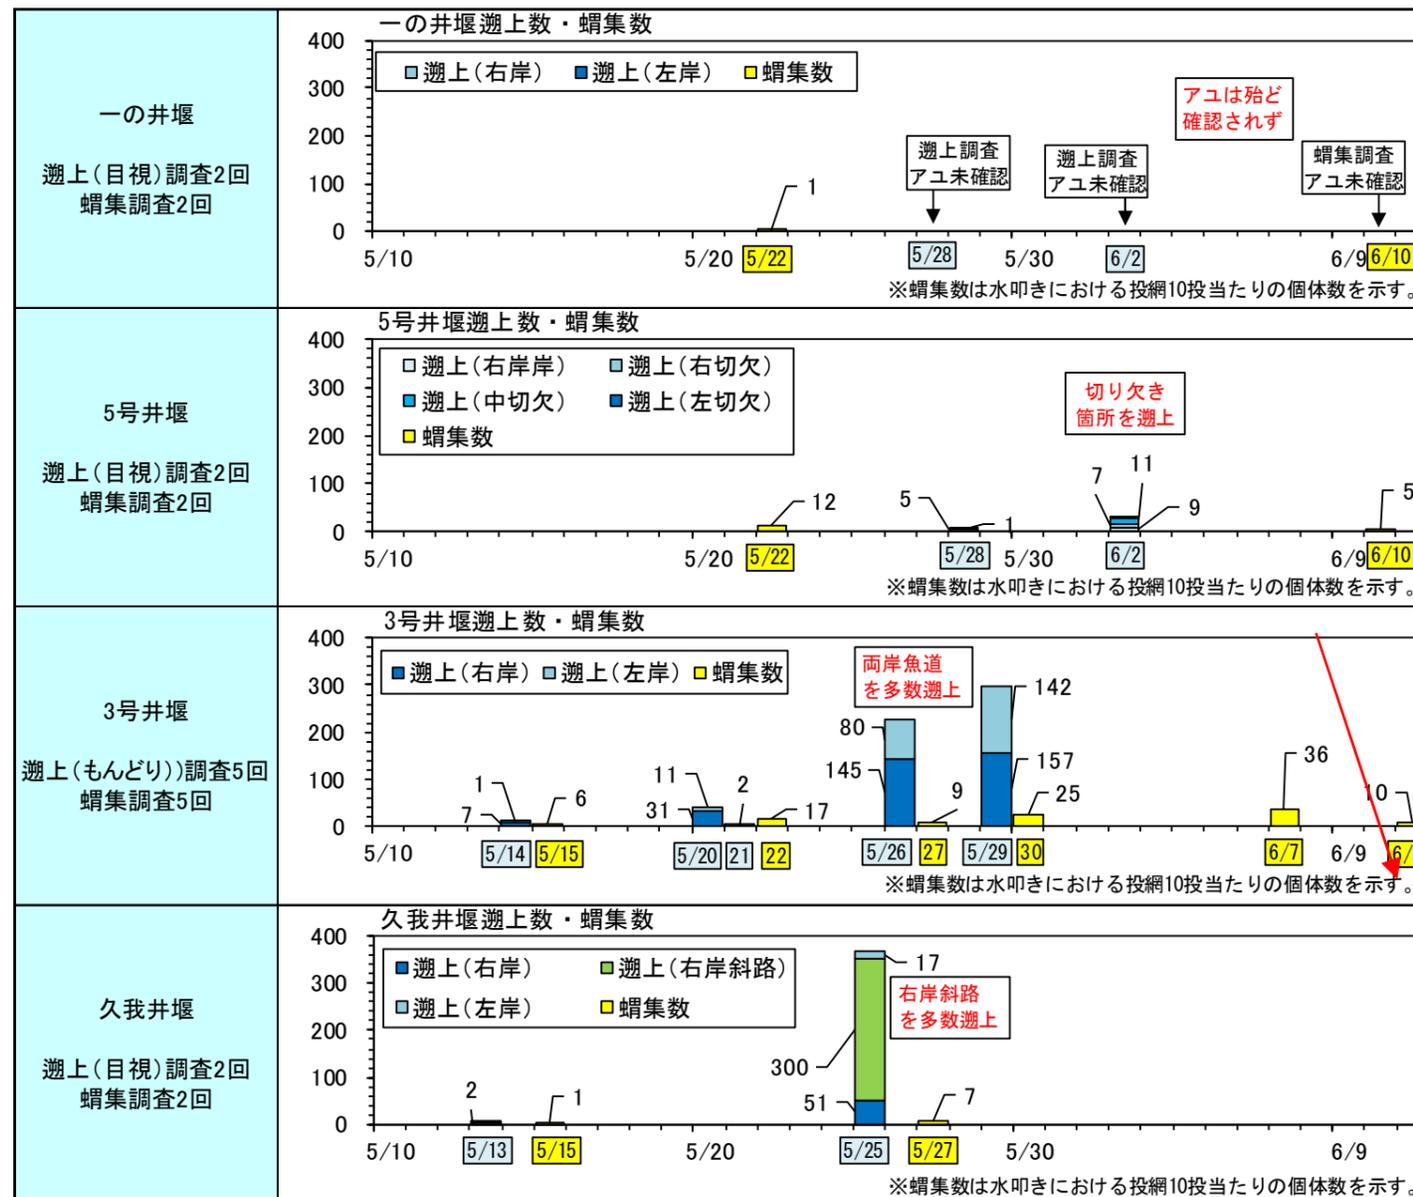
● 2020年アユ遡上数

- 久我井堰では、遡上調査第2回(5月25日)に多数のアユの遡上が確認されており、魚道の遡上数よりも堰の斜路を遡上する個体(魚道68個体、斜路300個体)が多かった。
- 3号井堰では、昨年度(令和元年度)に左岸魚道の流量抑制工事を実施したことにより、今年度は、右岸魚道、左岸魚道ともほぼ同程度の遡上を確認され、魚道改良の効果がみられた。
- 5号井堰では、昨年度(令和元年度)に切り欠きの改良工事を実施しており、遡上数は少ないものの改良箇所を遡上するアユを確認した。
- 一の井堰では、遡上は全く確認されず、魚道はほとんど機能していないことが判明した。

遡上状況調査では、3号井堰についてはもんどりによる捕獲調査(8:00~18:00、2時間毎回収)、その他の堰については目視調査(8:00~18:00、10分間隔観察)を実施した。蛸集状況調査では、各堰下流において投網、タモ網による捕獲調査を実施した。

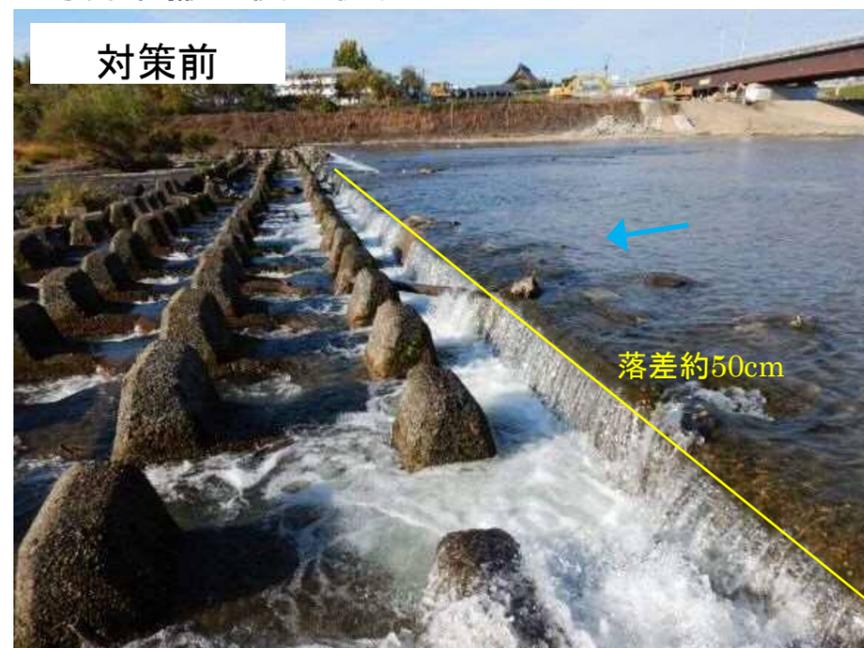
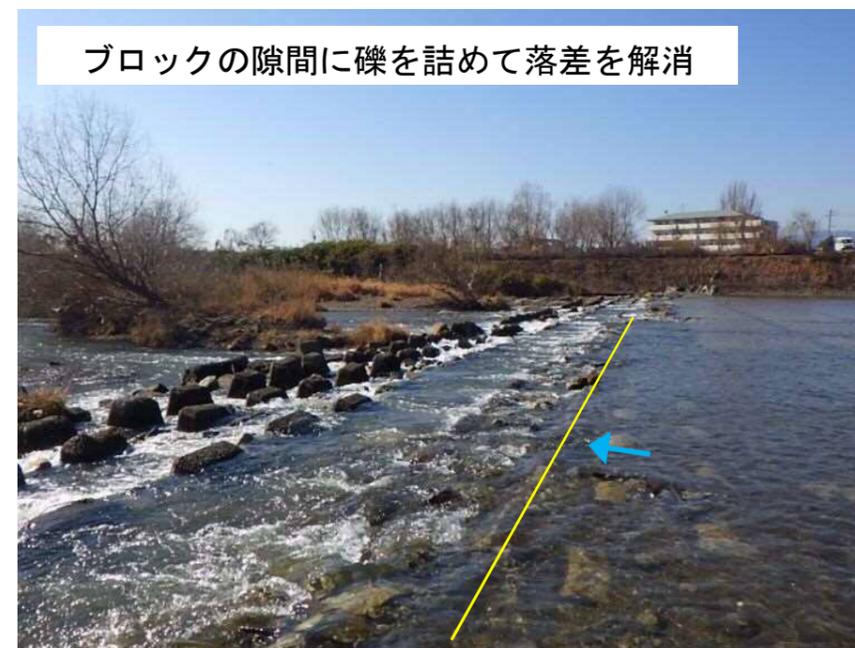
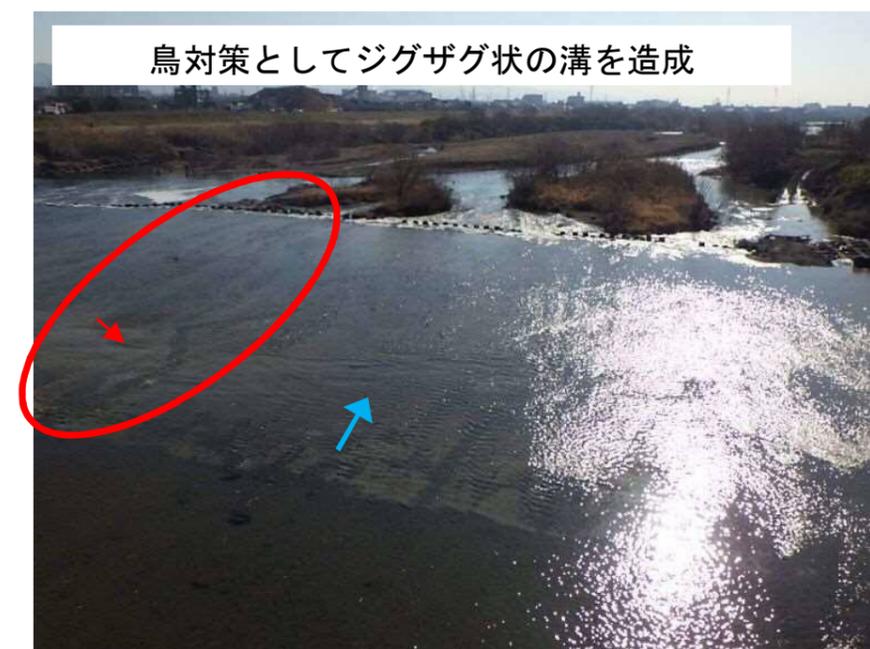
●1号井堰撤去後の状況

- 令和2年10月以降に、床固め下流側の落差解消のためブロックの隙間に礫を詰める対策を実施した。また、鳥対策として床固めに溝を造成した。
- 1号井堰については、堰を撤去したが、床固めを残置したため、床固め下流側に落差が生じたため、今後連続性が確保されているかを確認する必要がある。

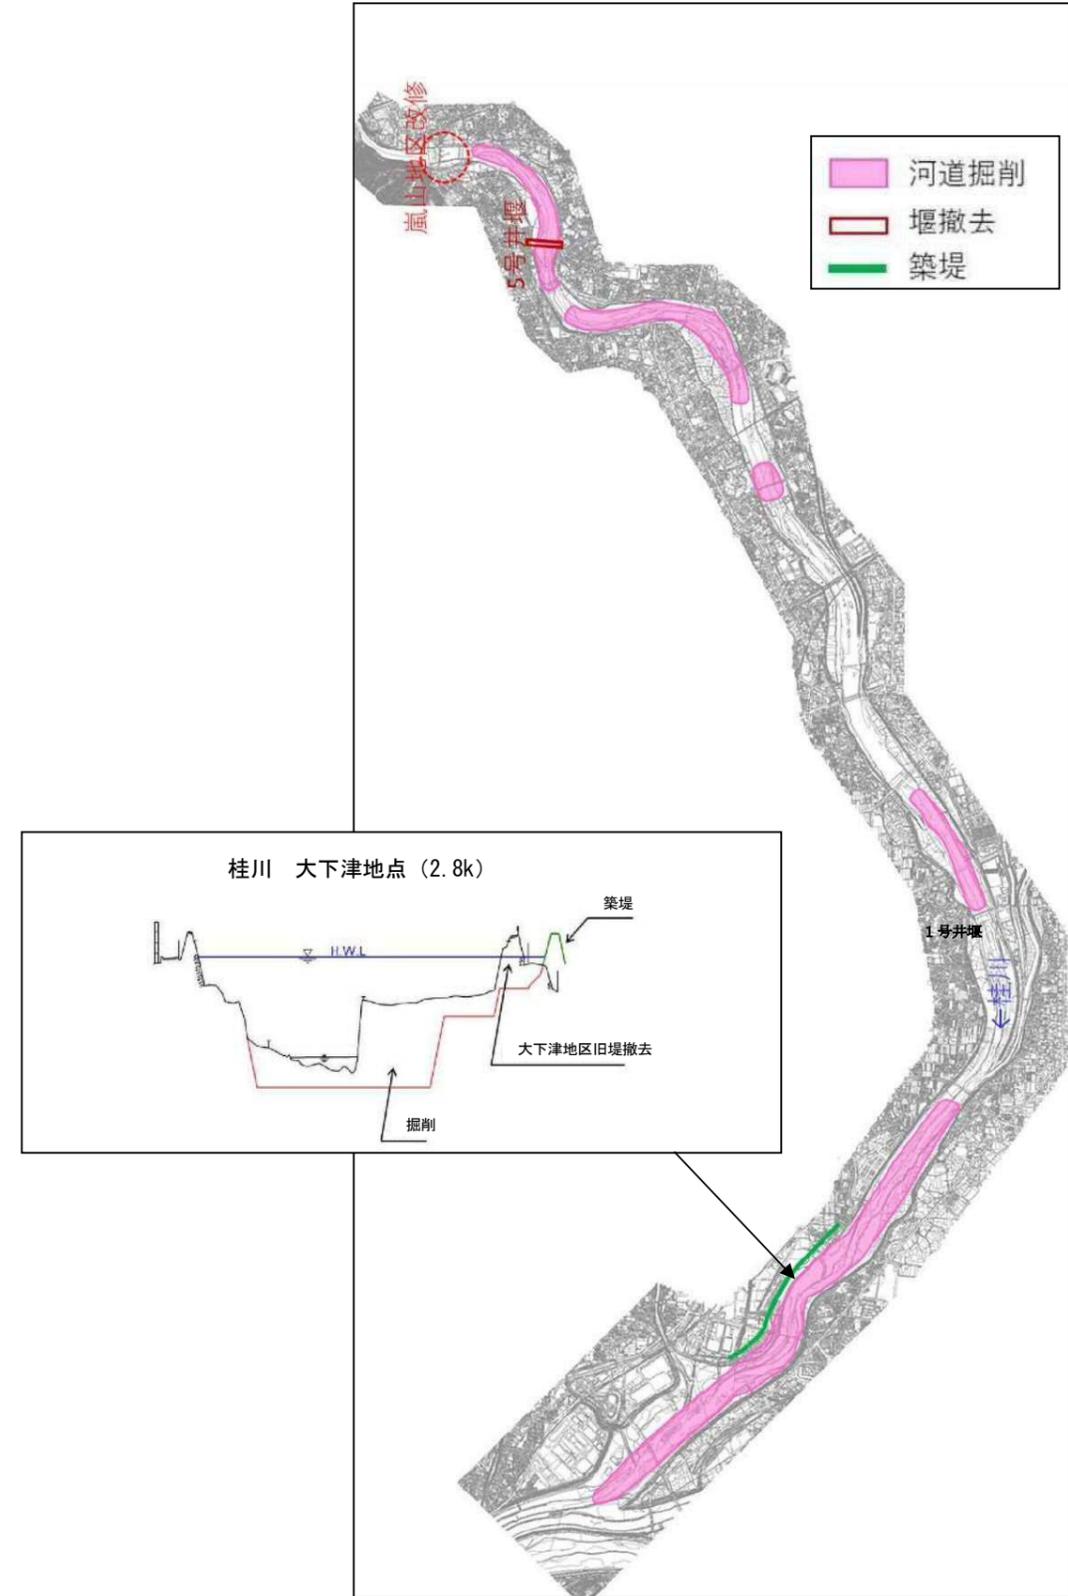
図 1 計画を変更する場合の掘削断面と改修範囲

目標流量の流下に必要となる改修範囲や規模は図 1 となるが、掘削の形状や方法については利水面、環境面の観点を踏まえ、本部会でもご議論いただきながら検討を進めていく。
