令和 4 年度 淀川環境委員会 各 部 会 か ら の 報 告

1. 水域環境部会	1-1
■ 汽水域ワーキング・グループからの報告	1-2
■ ワンド・たまり保全・再生ワーキング・グループからの報告	1-20
■ 淀川のイタセンパラに関する記者発表	1-36
2. 陸域環境部会	2-1
■ 鶺鴒ヨシ原切下げ対策ワーキング・グループからの報告	2-2
■ 淀川左岸線(2期)事業ワーキング・グループからの報告	2-13
3. 河川環境利用部会	3-1
■ 淀川外来種影響・対策検討ワーキング・グループからの報告	3-2
■ 点野野草地区の現在の取り組み状況について	3-14
■ 淀川管内利活用について	3-17
4. 桂川検討部会	4-1
■ 桂川における河川環境の考え方について	4-2
■ 桂川における魚ののぼりやすい川づくりワーキング・グループからの報告	4-15

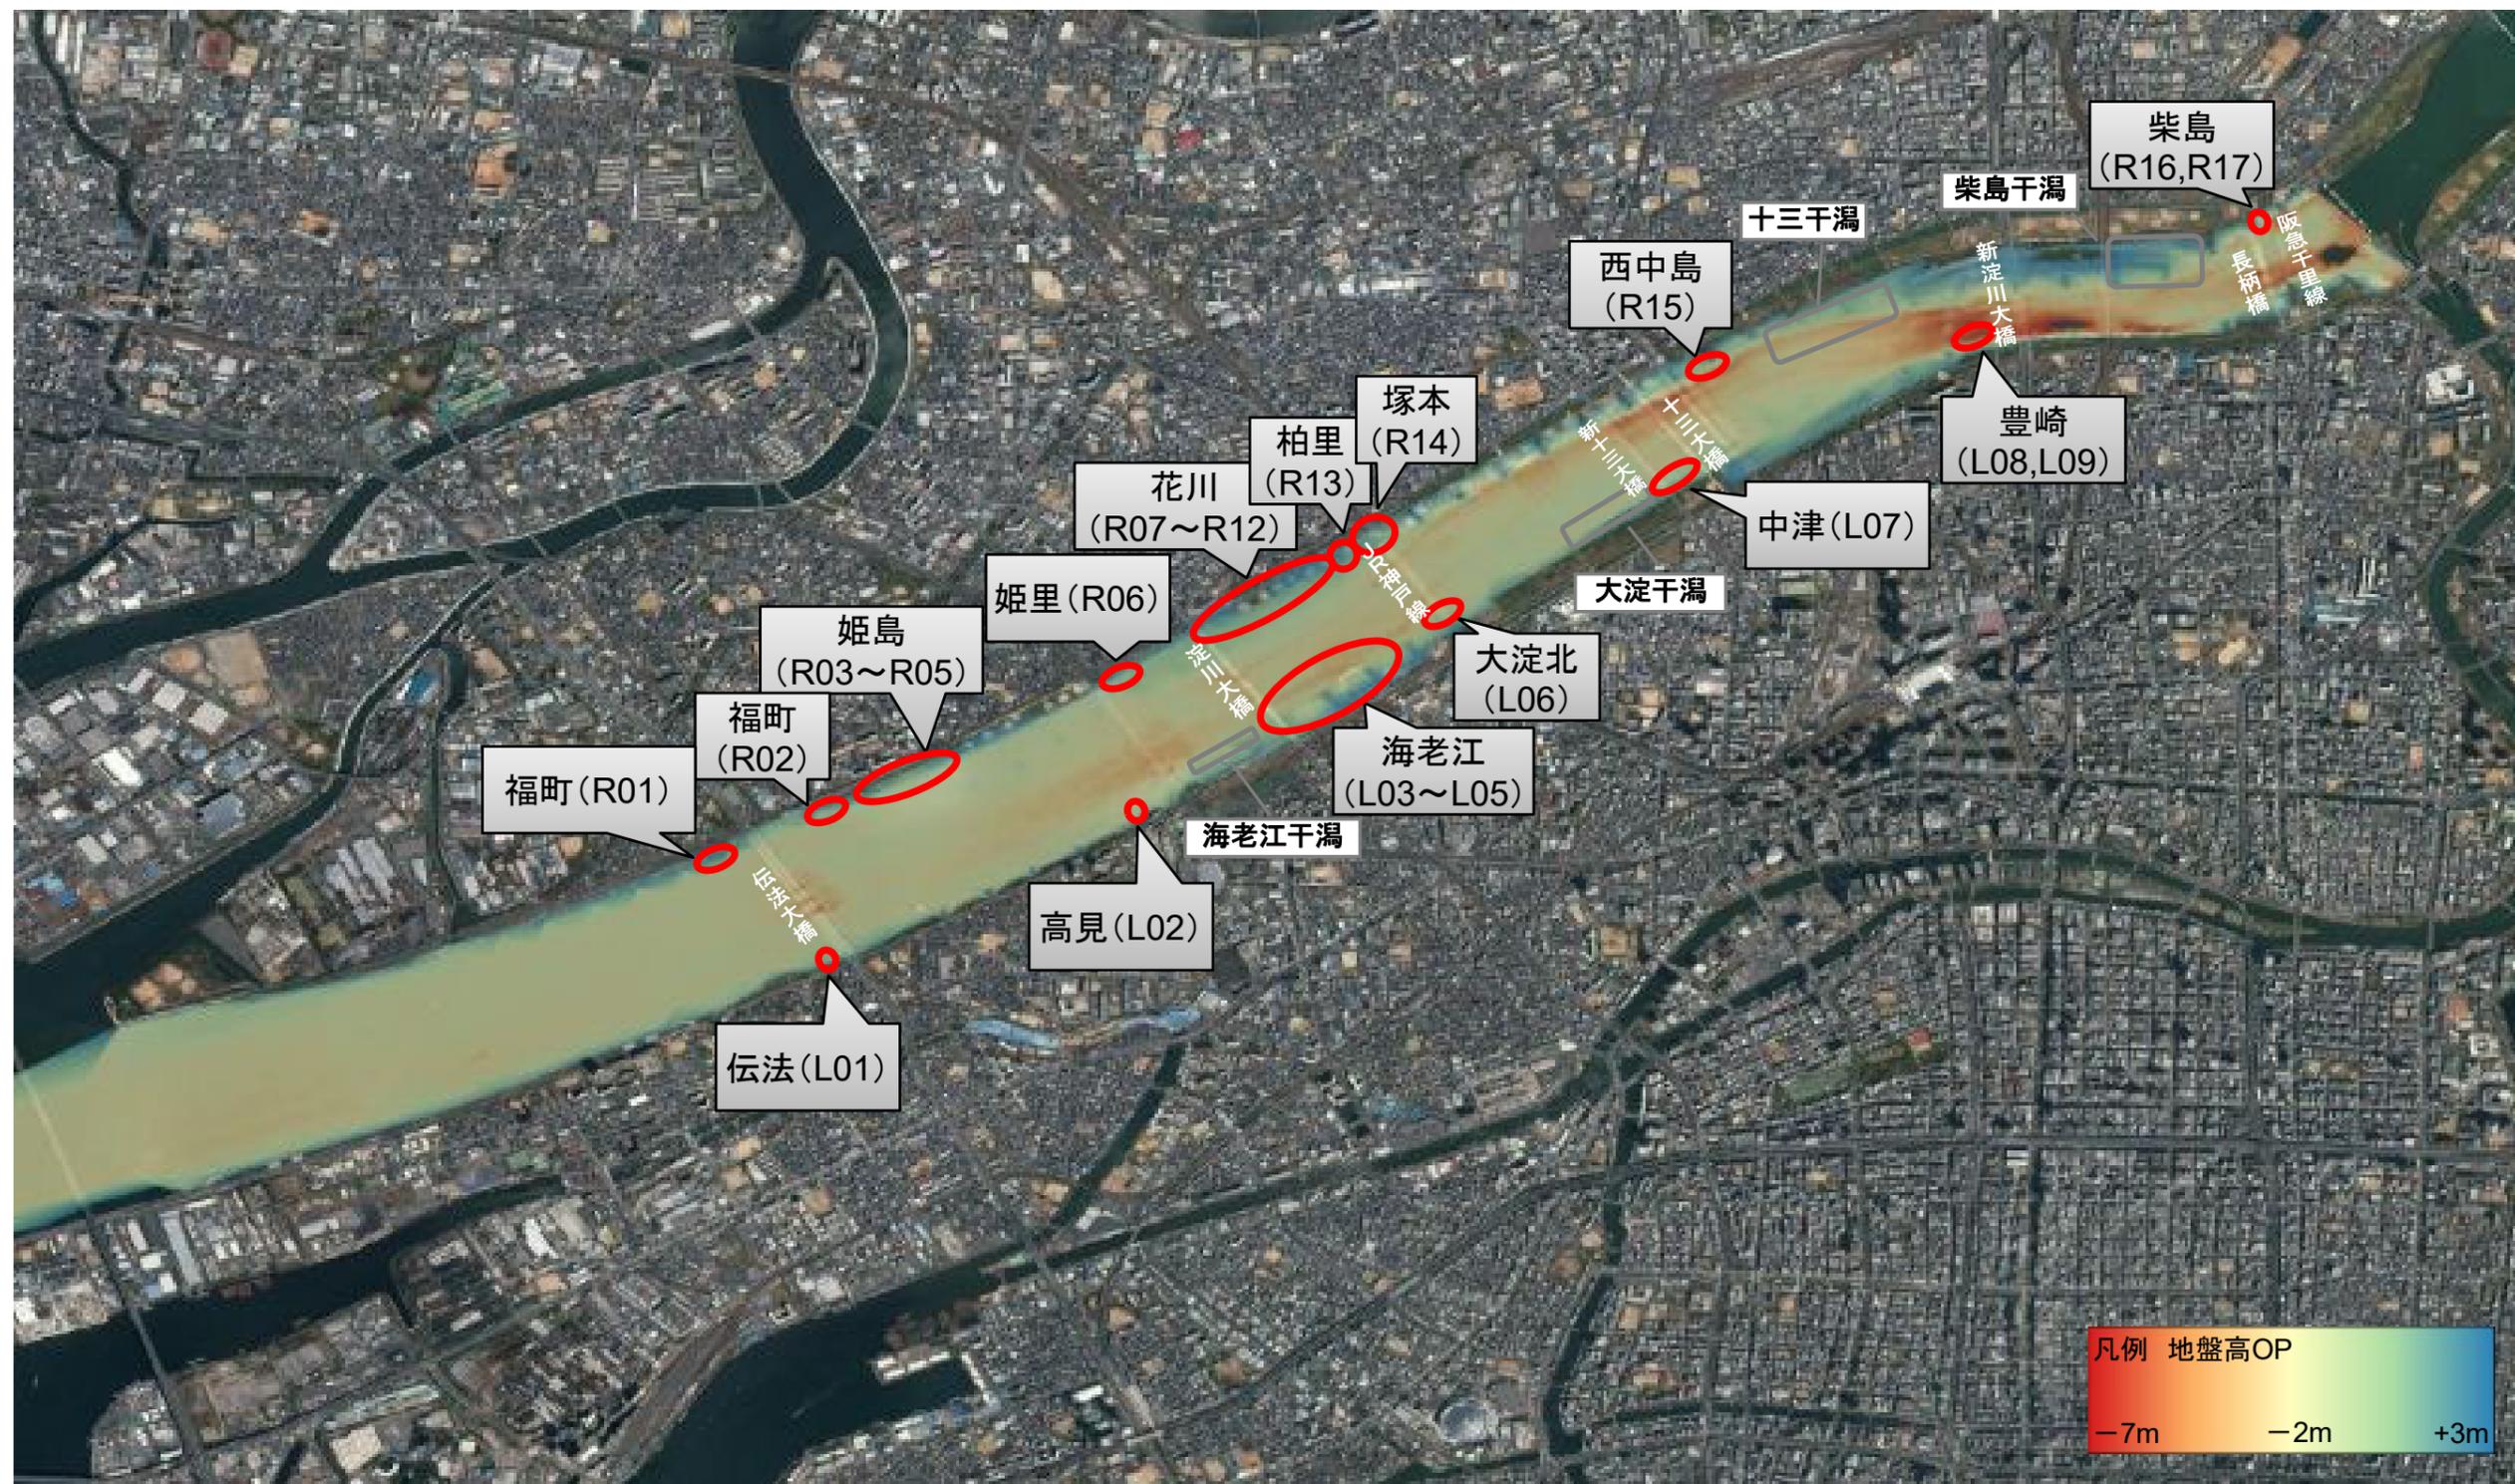
●その他既存干潟調査箇所

■【調査箇所】「その他既存干潟」の調査は、右岸17箇所、左岸9箇所の合計26箇所を実施した。

2020年6月深淺測量結果、2017年8月横断測量結果(200mピッチ)、国土地理院 空中写真もとに作成

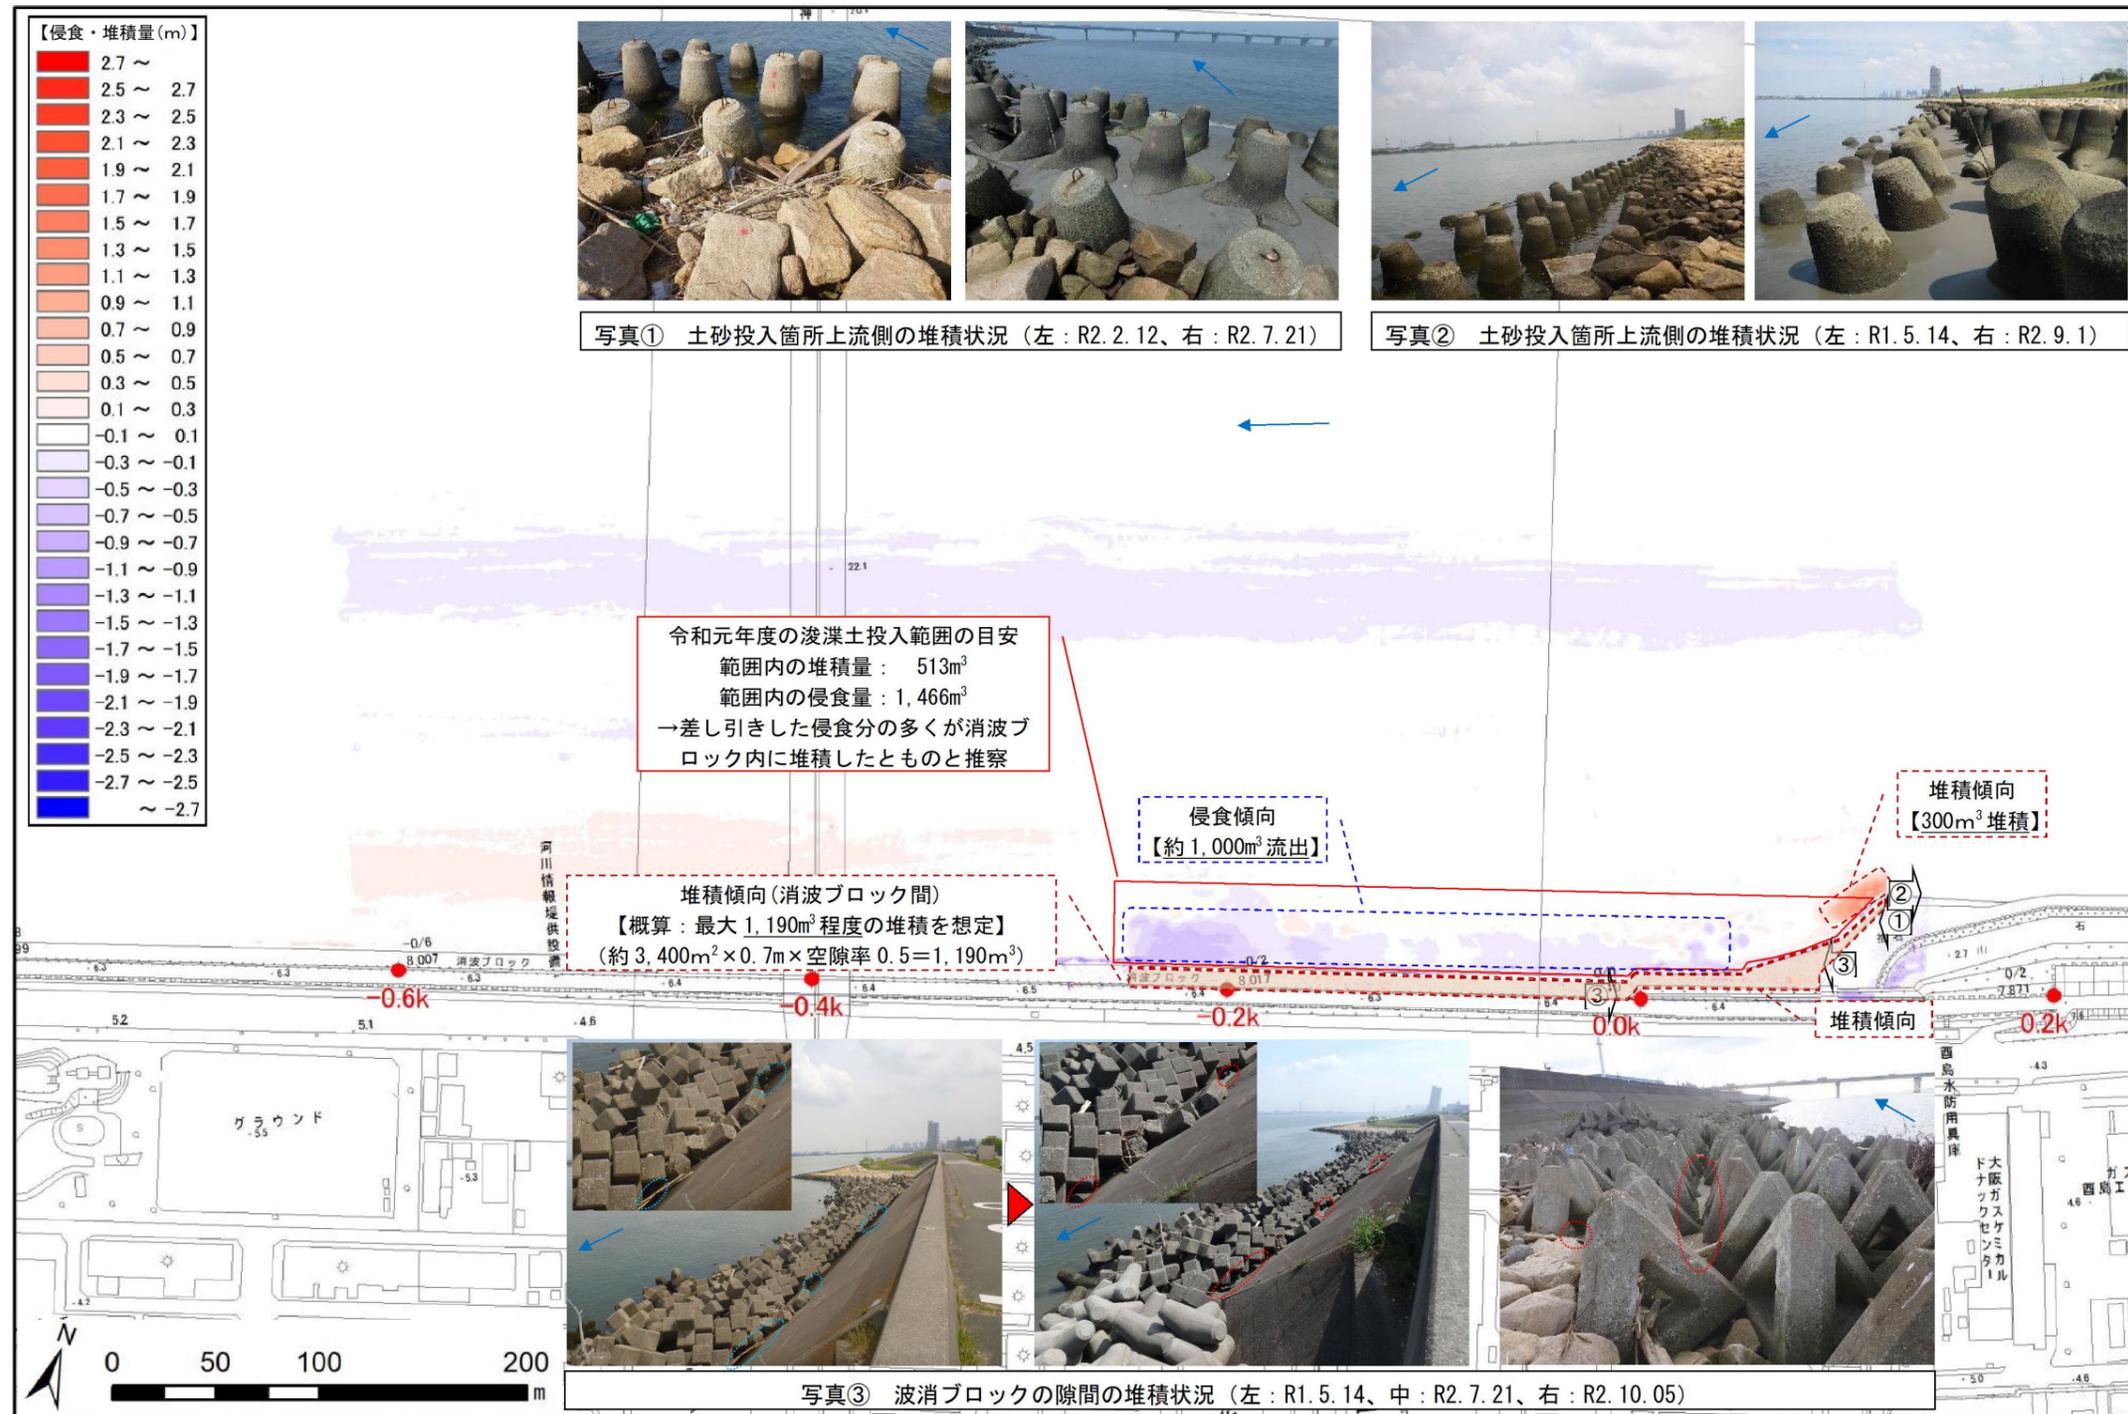
●西島試験干潟 深浅測量結果の重ね合わせ(令和元年度11月と令和2年度11月の比較)

- 令和元年度及び令和2年度の深浅測量結果の差分から、-0.2k付近では土砂の侵食、0.1k付近では土砂の堆積が確認された。
- 投入した土砂は上流側に移動して堆積するとともに、消波ブロックの隙間にも運ばれていた。下流や流心への移動は認められない。

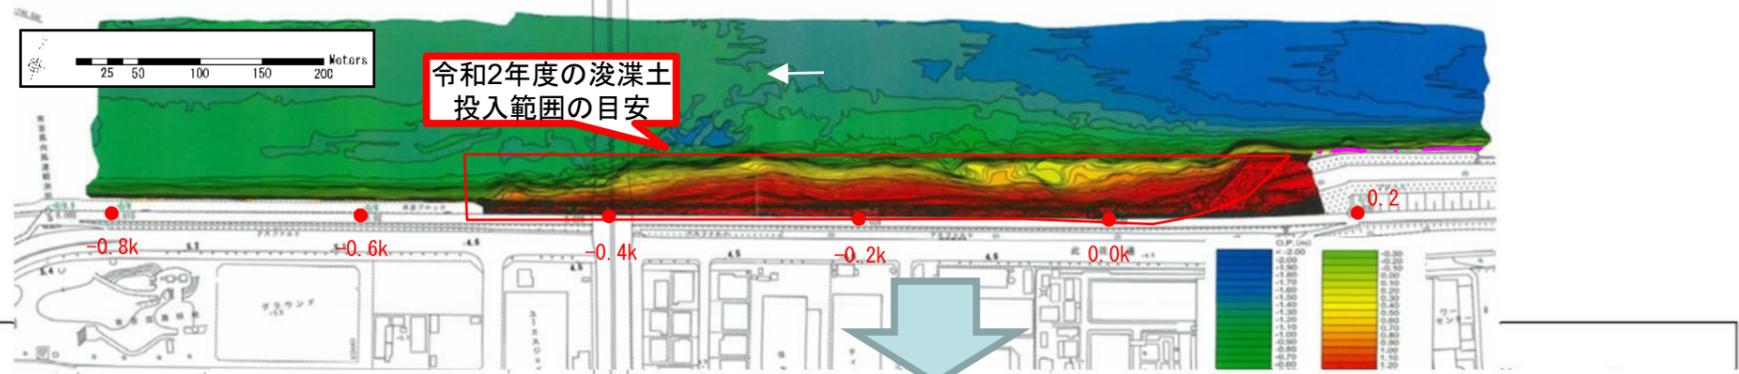
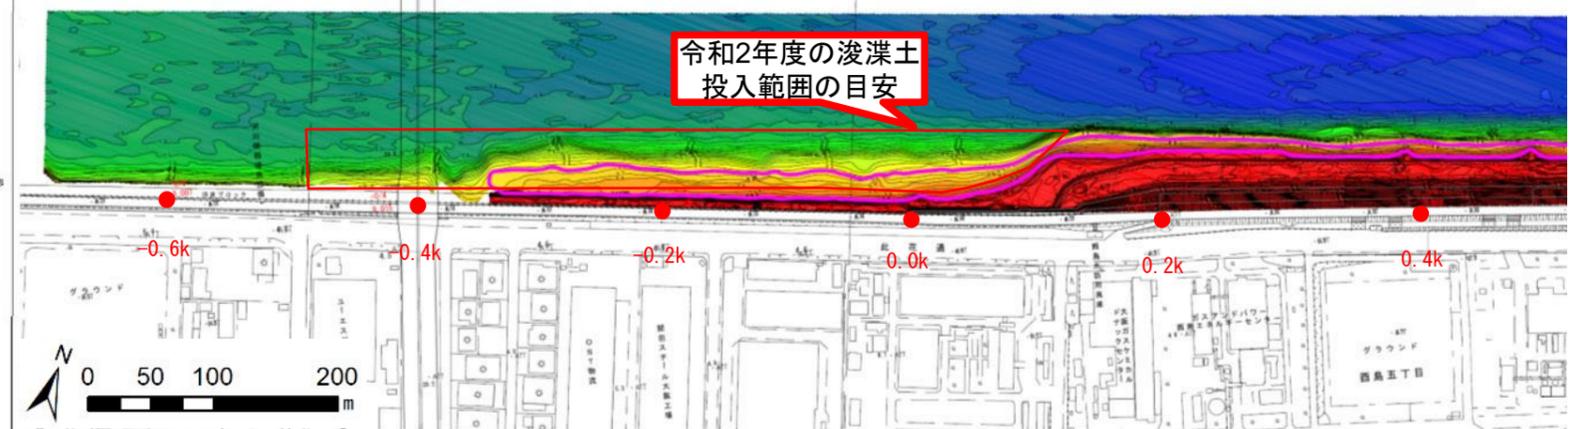
■ 令和2年度及び令和4年度の深浅測量結果の差分から、-0.4k~0.0k付近の陸側の土砂の侵食、0.0k付近より上流側への土砂の堆積が確認された。

※ 令和3年度の深浅測量(マルチビーム)と令和4年度の深浅測量(シングルビーム)とでデータの密度が異なることから、データ密度の粗い令和4年度(5mメッシュ)に合わせて変化量を整理

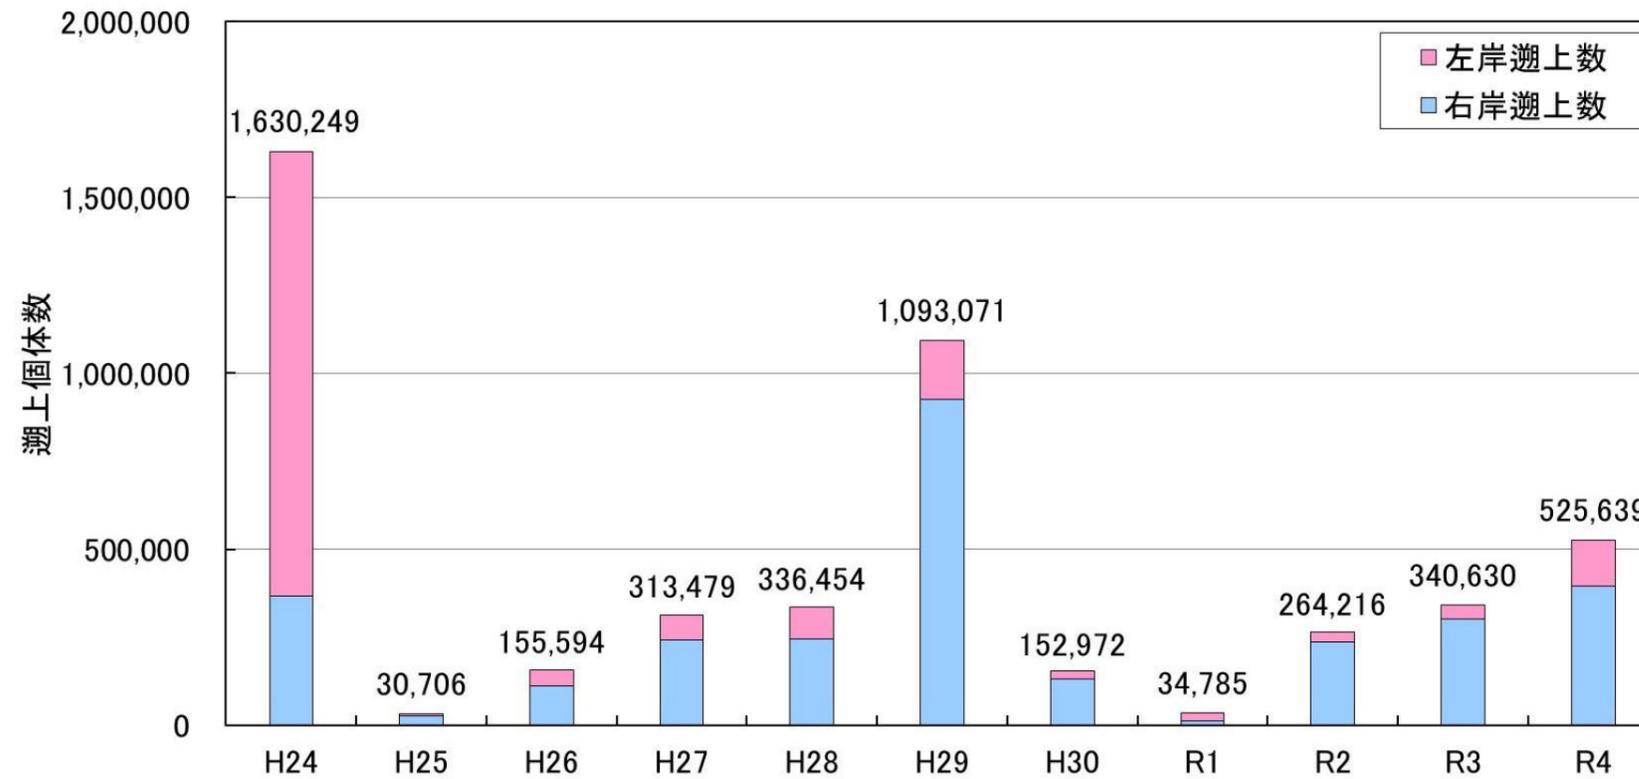
図.1 淀川大堰における経年的なアユ推定遡上個体数

- 淀川大堰左右岸魚道におけるアユの遡上状況の把握を目的に、機械による計測調査を実施した。
- 令和4年度の遡上推定値は、左岸130,579個体・右岸395,060個体の合計525,639個体で、過去10年間で3番目の遡上数であった（図1参照）。
- 月毎の放流量に注目すると、3～4月の平均流量が多いと、その年の全体の遡上数が増える傾向が確認された。

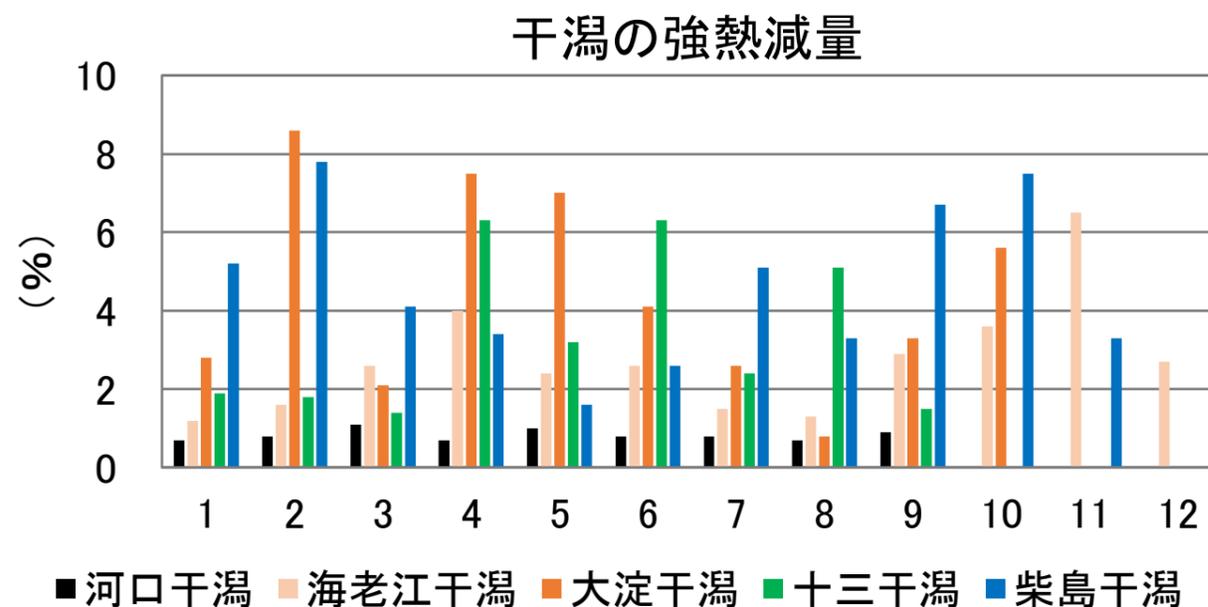
● 既存干潟の強熱減量

- 既存干潟の粒径はシルト・粘土に相当する0.075mm以下、0.075~2mmの砂が多く含まれている。
- 強熱減量(有機物の比率)は、いずれの干潟も10%を下回っている。大淀干潟と柴島干潟では有機物の比率が相対的に多くなっている。

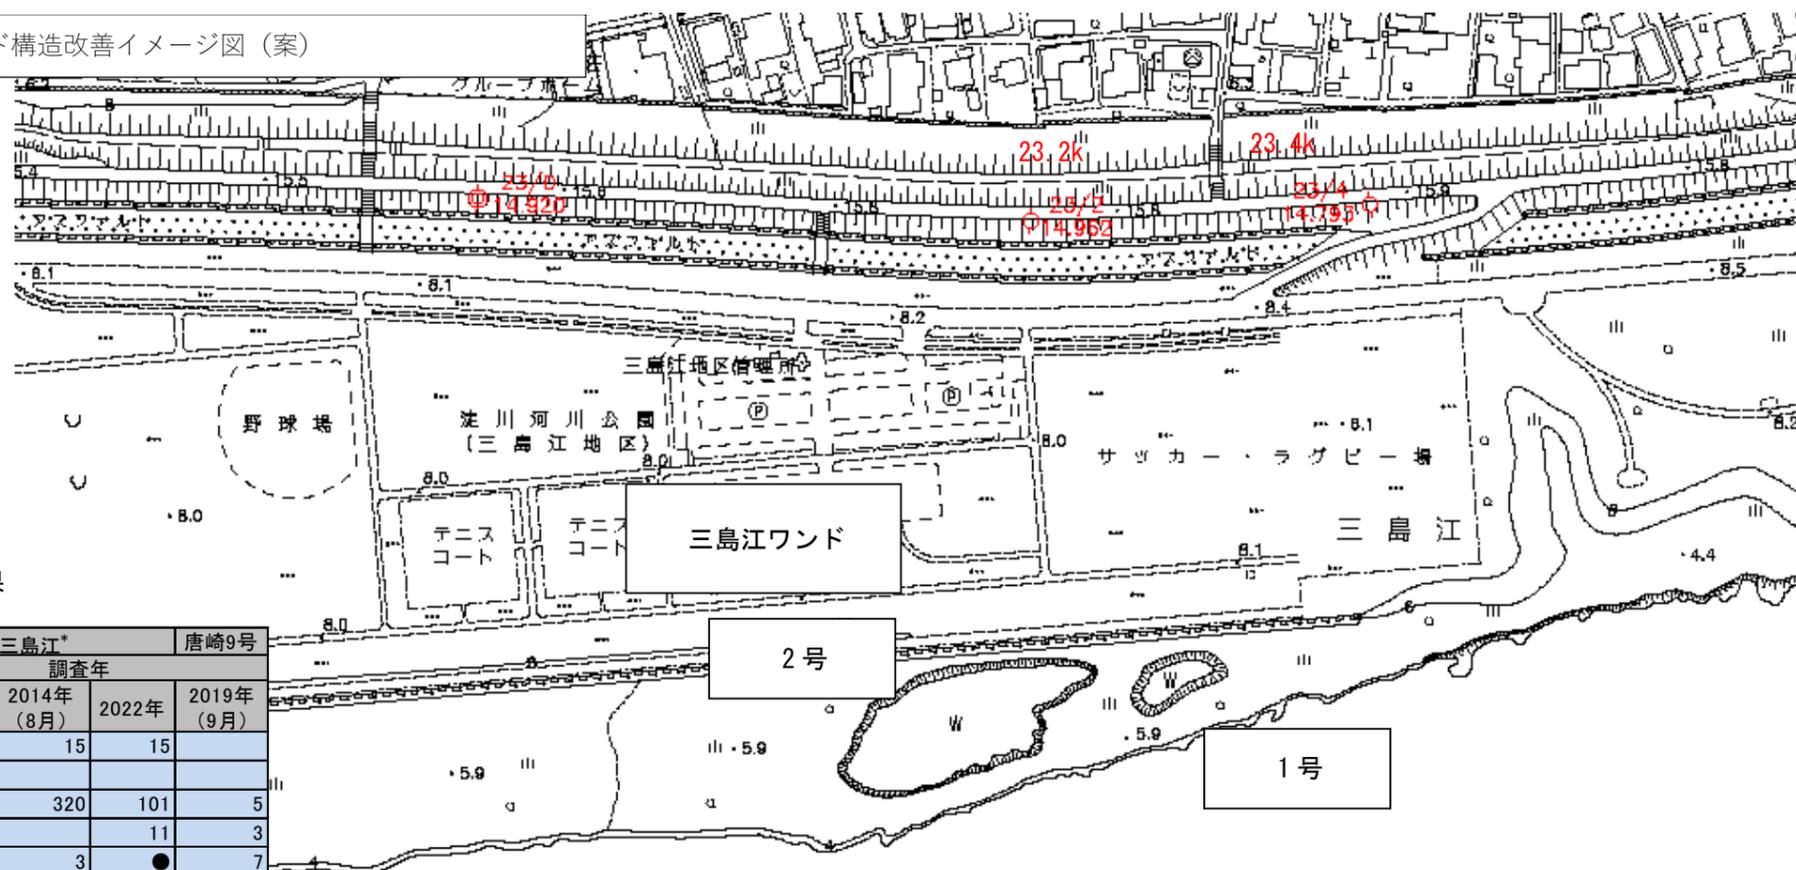
ワンド構造改善イメージ図（案）

現状のワンドの問題点：1号ワンドは、土砂の堆積等によって水深が浅くなったことや、水域が縮小したことで、魚類の生息場としては、機能が劣化した可能性がある。2号ワンドは魚類相の多様性が高いものの、泥の堆積が多い。

整備目標：三島江地区は、湛水域の上流側に位置する。本流には古い水制工の一部が残存しており、これを利用して水域は魚類、二枚貝の生息場、水際は湿性植物の生育場等の多様な環境が創出されることを期待して既存ワンドの構造改善を検討した。

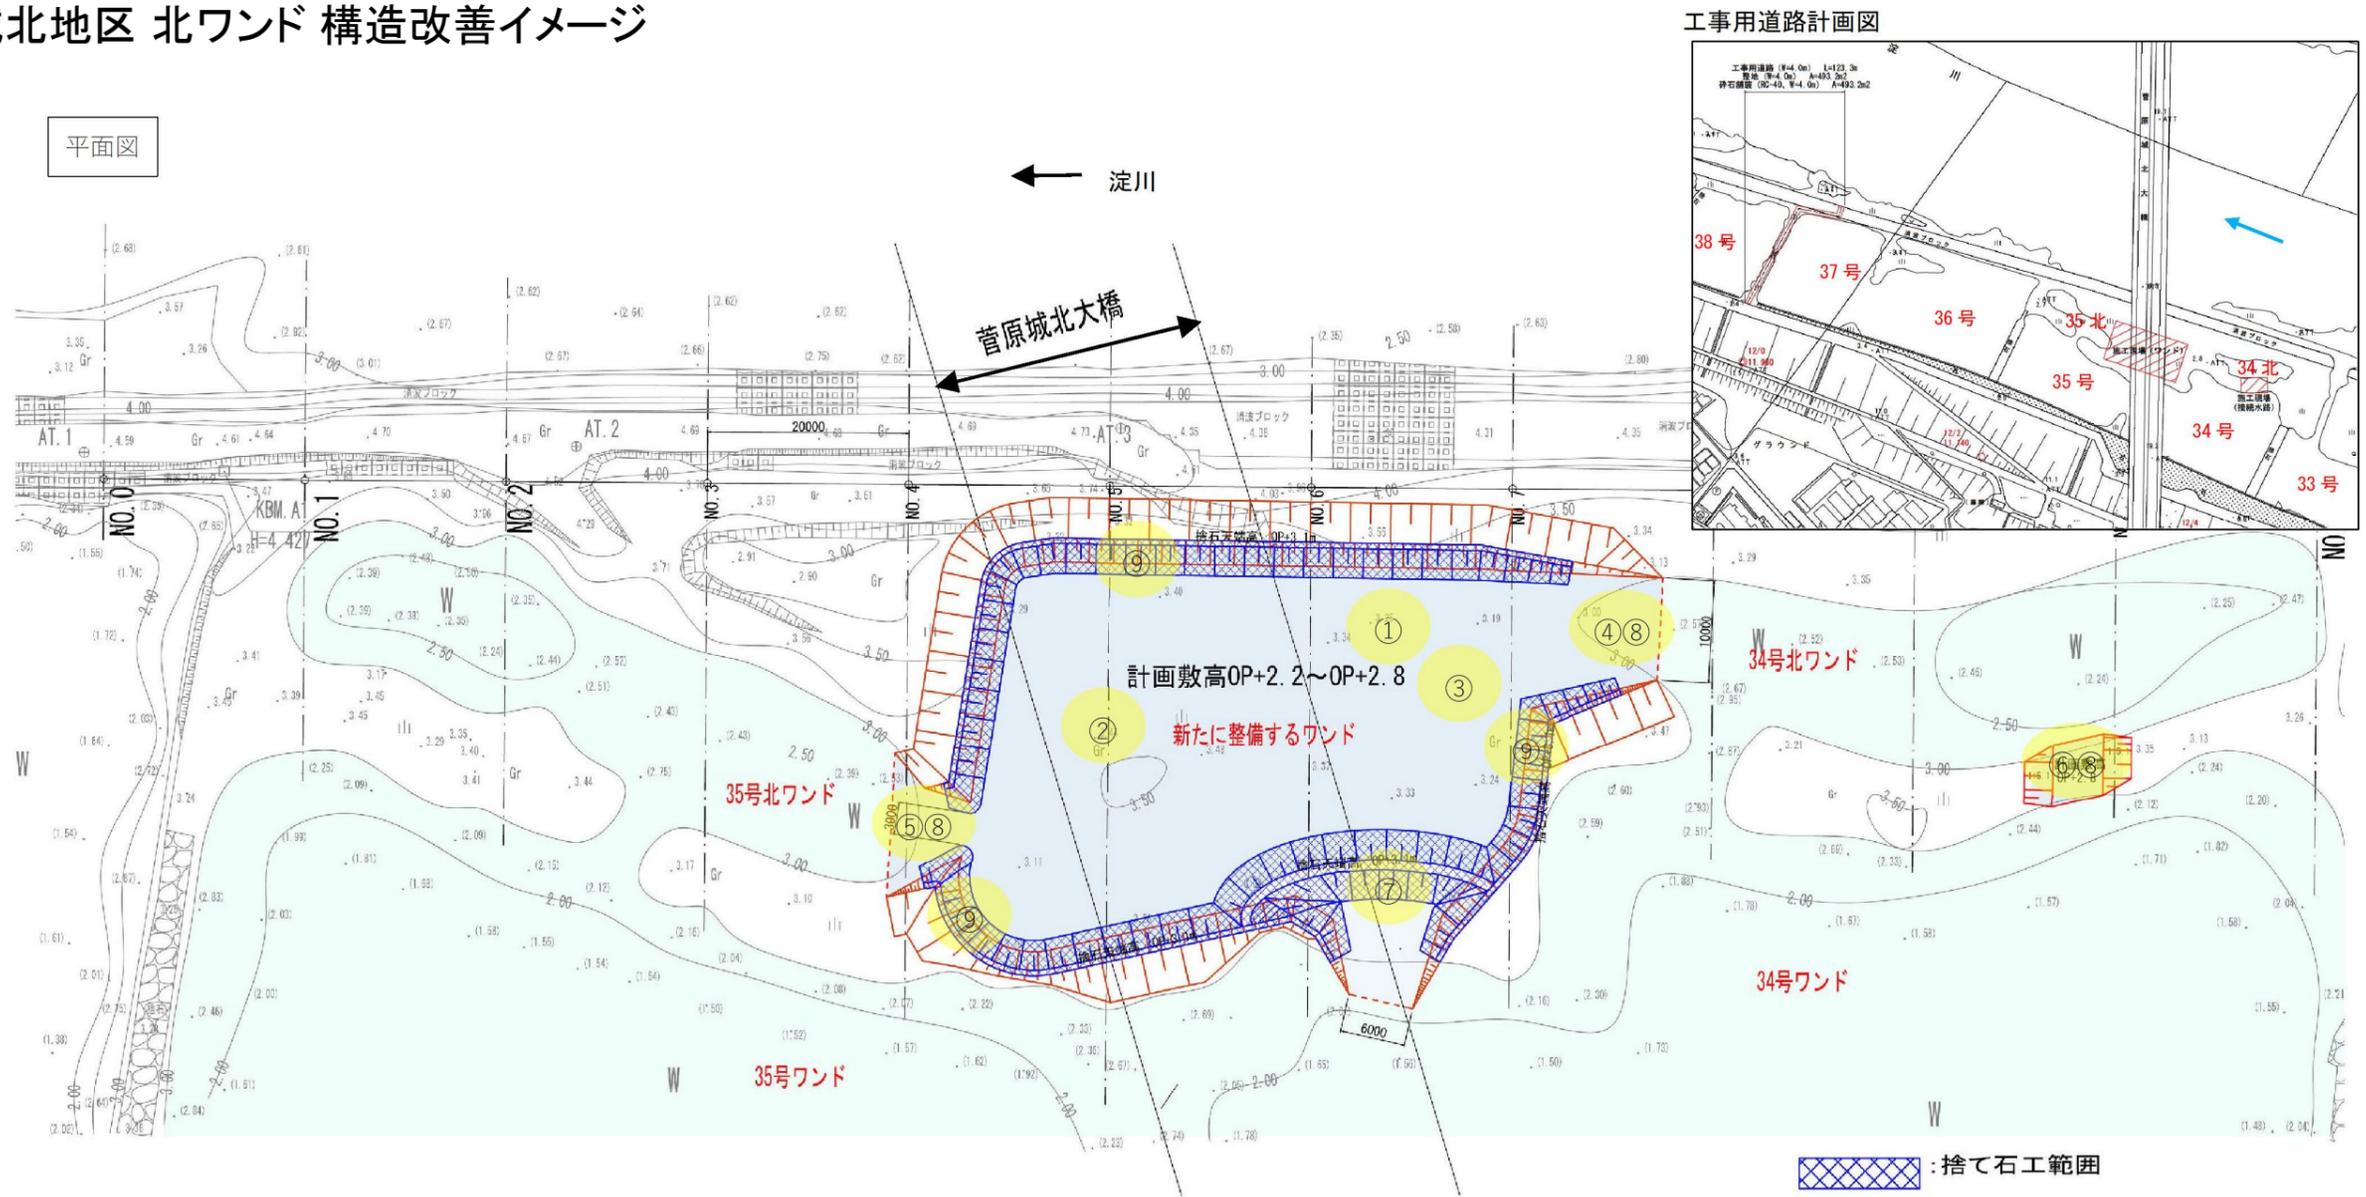
●城北地区 北ワンド 構造改善イメージ

- 過去の複数の会議での意見や決定事項をもとに、両北ワンドの構造改善(城北34北ワンド、35北ワンドの中央に新たにワンドを整備する。)に必要とする機能を体系的に整理し、具体的な整備内容を設定した。

これまでの会議での意見及び決定事項		必要とする機能（観点）	具体的な整備内容（寸法等の詳細） ※①～⑨の場所については、図面参照
1	成長期のイタセンバラは日当たりのよい水域で摂餌して急速に成長する。	成長期のイタセンバラの餌となる藻類の繁茂を促す環境	既存の34号北・35号北ワンドの間に、 ①日照条件のよいところに水域を整備する。 ②部分的に、日陰の場所（菅原城北大橋下）にも水域を整備する。
2	橋の直下だと、過剰な植生繁茂が抑制されるとともに、夏場の高水温を回避できる。	過剰な植生繁茂の抑制	
3	バリエーションの一つとして、日陰のあるところも必要。	夏の高水温を回避したイタセンバラの休息場	
4	既存の北ワンドは、稚魚が外来魚に捕食されないよう水深を浅くしていた。（稚魚のゆりかご）。	外来魚による稚魚の捕食抑制	③新たなワンドの水深は、多様な水深を確保するため、水深30cm～90cm程度（敷高OP+2.2～2.8m、平水位OP+3.1m）とする。
5	イタセンバラ仔稚魚の餌環境としては、長時間、橋の影になりにくく日当たりのよい水深の浅い場所がよい。	イタセンバラ仔稚魚の餌となる動物性プランクトン発生を促す環境	
6	冬場に水温が下がりにすぎないように水深の深い場所も必要。	冬場の安定した水温	
7	底質改善に資するよう、新たなワンドと既存の34号北、35号北ワンドを接続してはどうか。	既存の34号北、35号北ワンドの底質改善	
8	既存の34号北ワンド上流側の水が滞留しやすい状況となっている。	既存の34号北ワンドの水質改善	
9	新たに整備するワンドと既存の34号ワンドとの接続水路は、34号ワンドから魚類が移動できるほうがよい。	新たなワンドへの魚類の移動経路	
10	新たに整備するワンドと既存ワンドの接続水路は、浅すぎると植生が侵入する。	接続箇所の植生繁茂抑制	⑧接続箇所周辺の水深は、植生繁茂抑制の良好な事例となっている既存の接続箇所（35号北と35号の接続箇所）の水深と同様に、水深30cm程度（敷高OP+2.8m、平水位OP+3.1m）とする。
11	植生繁茂抑制及びヨシノボリなどの水生生物のための多様性を向上させるために水際へ捨て石を設置する。	水際の植生繁茂抑制 水際の水生生物の多様性向上	⑨水際植生の繁茂抑制やヨシノボリの産卵場の確保のため、新たなワンドの水際に捨て石（φ300内外）を設置する。

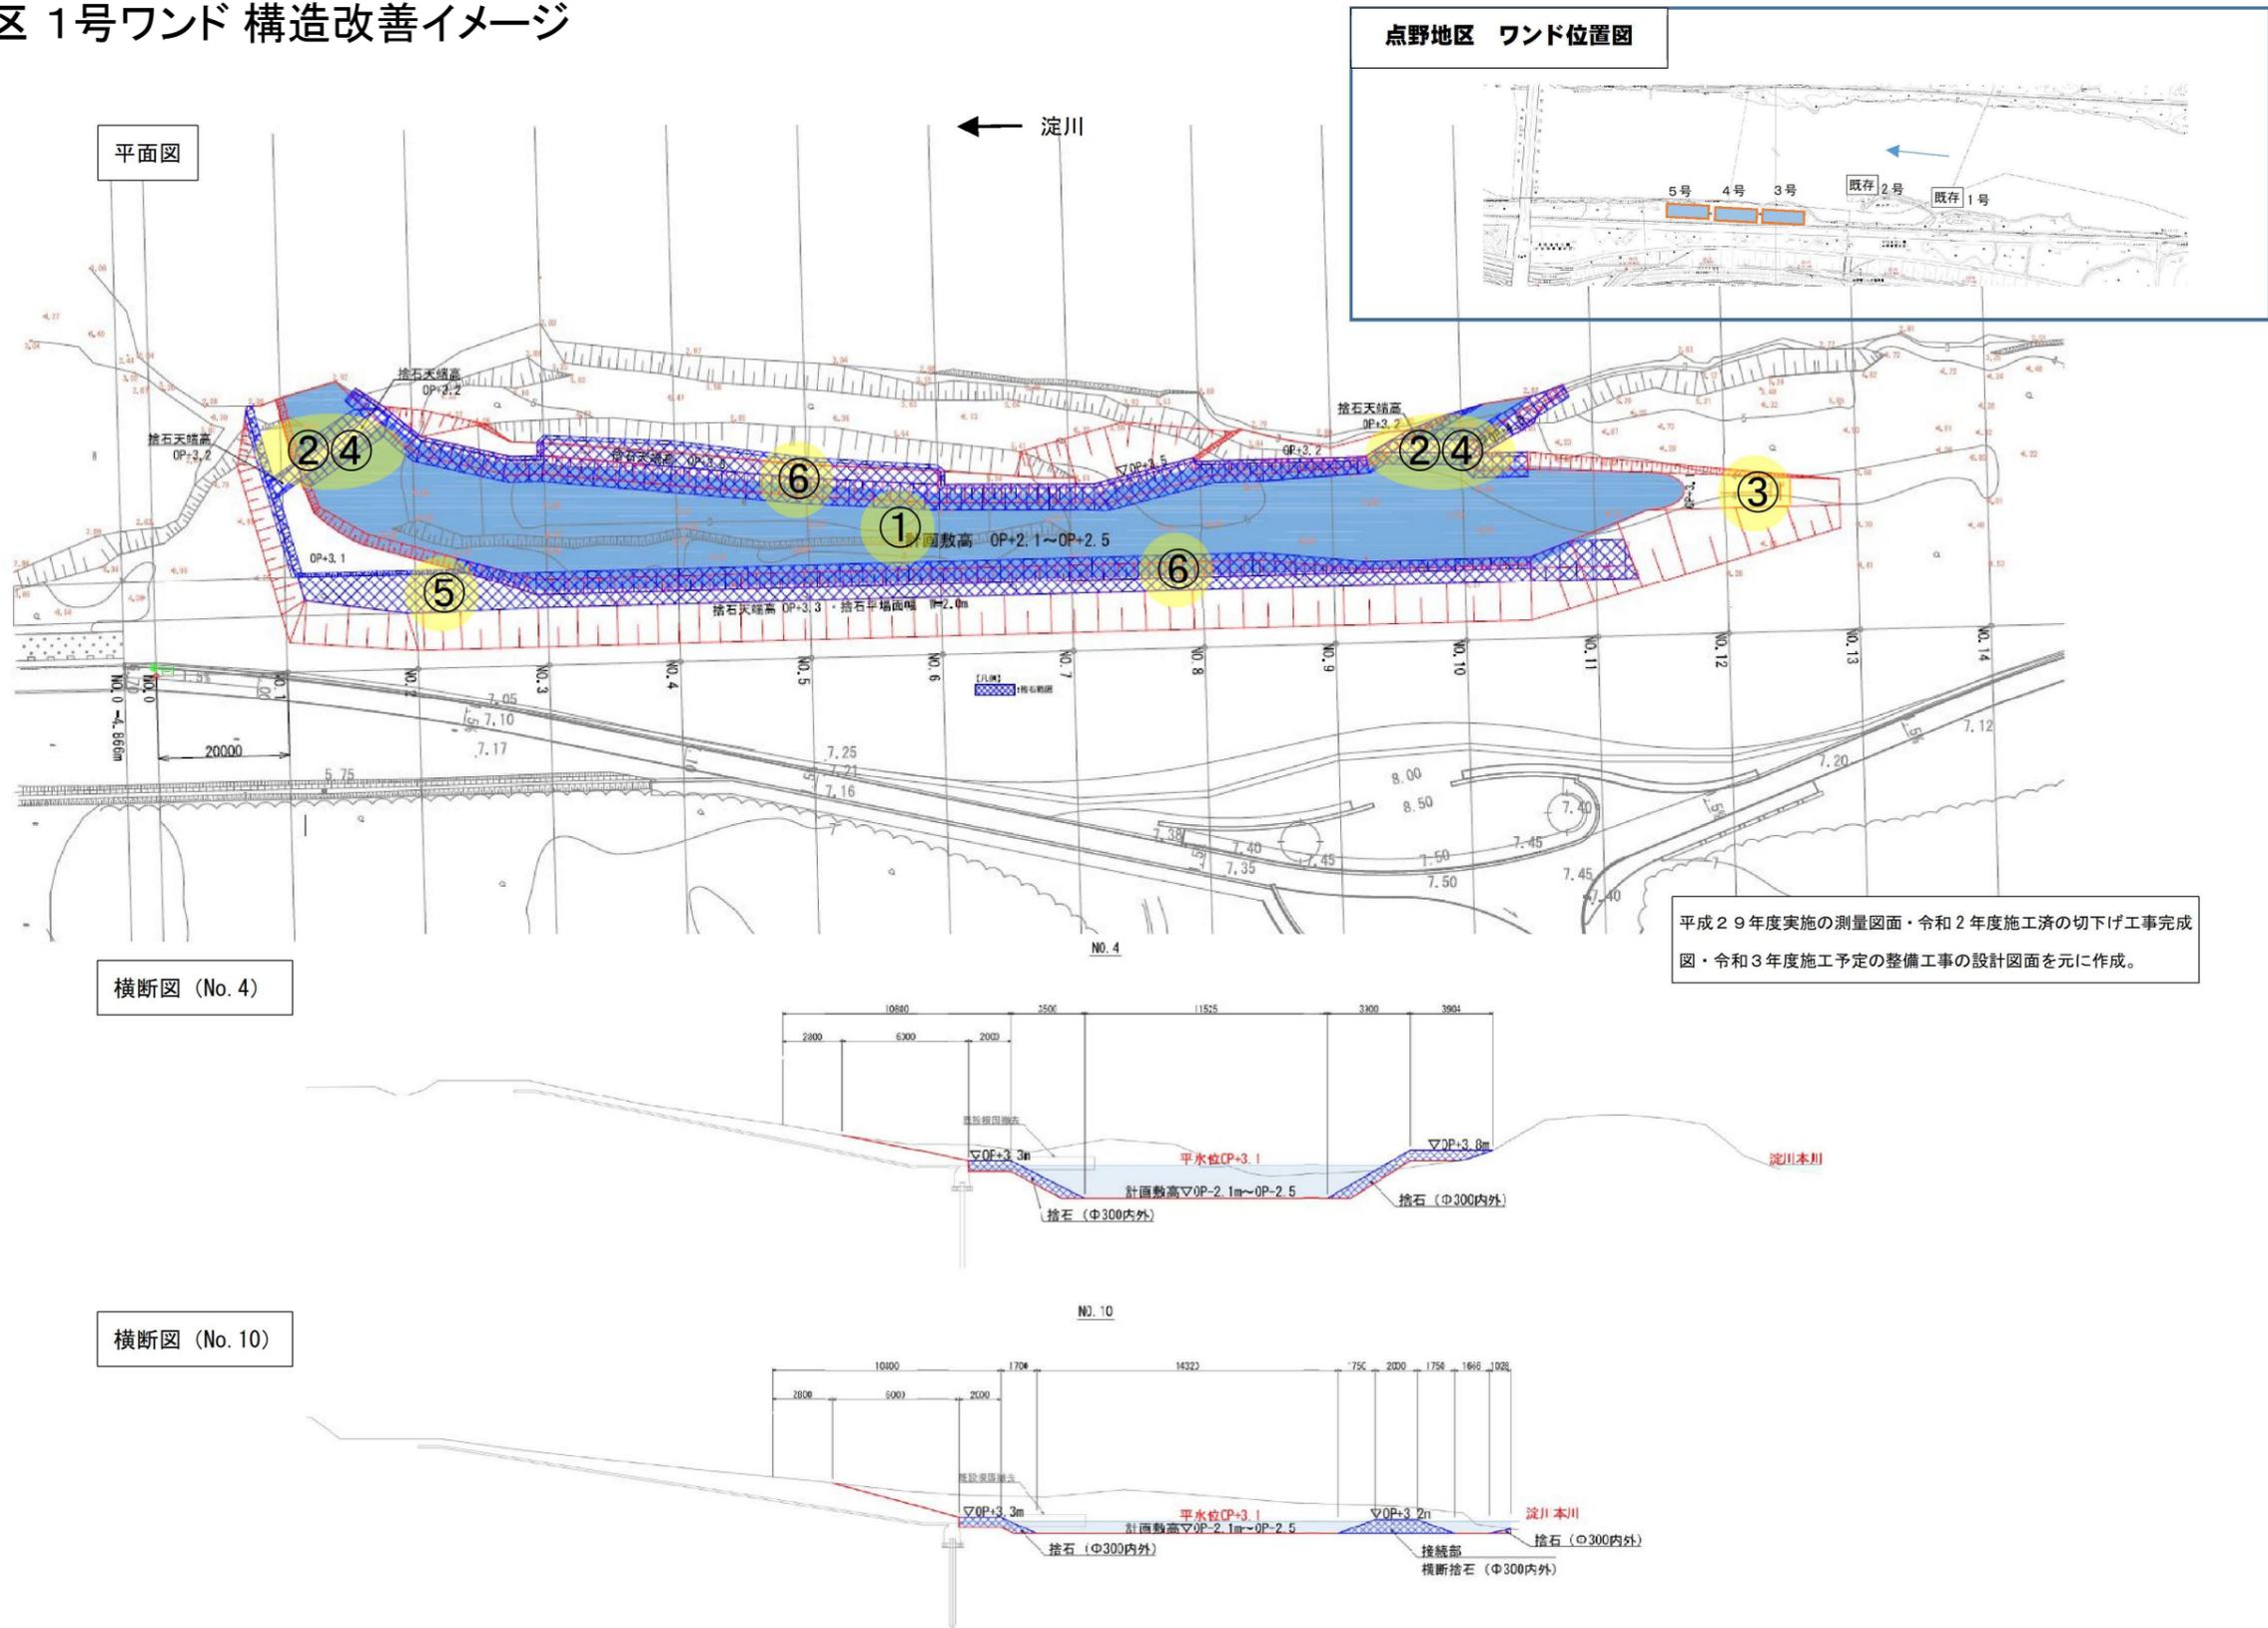
●点野地区 1号ワンド 構造改善イメージ

- 過去の複数の会議での意見や決定事項をもとに、点野1号ワンドの構造改善に必要とする機能を体系的に整理し、具体的な整備内容を設定した。

これまでの会議での意見及び決定事項		必要とする機能（観点）	具体的な整備内容（寸法等の詳細） ※①～⑥の場所については、図面参照	
1	かつて魚類等の生息水域として機能していた既存の1号ワンドは、現在、水域がほとんどない状態であり、ワンドの水域環境を改善する必要がある。 H29. 8. 28 第22回 ワンド・たまり保全・再生WG	魚類等の生息水域環境	①既存の1号ワンドは、タナゴ類稚魚が確認されている3号ワンド等と同様に、水域を拡げるとともに、水深60cm～1m程度（敷高OP+2.1m～2.5m、平水位OP+3.1m）とする。	
2	整備予定のワンドは、土砂が堆積する可能性があり、ワンドと本川の境界を切り下げる必要がある。 H29. 8. 28 第22回 ワンド・たまり保全・再生WG	ワンドへの土砂堆積の抑制	②既存の1号ワンドは、土砂堆積抑制の良好な事例となっている2号ワンドと同様に、上流側および下流側の本川との境界周辺を1m程度切下る（敷高OP+2.5m）。	
3	土砂が溜まらないようにワンドの形状を維持させようとする、下流側は本川に向かって開口があるほうがよい。 R4. 8. 25 第35回 ワンド・たまり保全・再生WG			
4	整備予定のワンド上流が凹みになっていると、泥がたまりやすくなるため、本川に向かった緩やかに細長く凹みを延長するとよい。 R3. 11. 30 第33回 ワンド・たまり保全・再生WG			③ワンドに泥が溜まりにくいように、ワンド上流の洪水時の水の通り道と整備予定のワンドとを細長い緩傾斜で擦り付ける。
5	整備予定のワンドは、大きな攪乱が見込めないとすると、普段から水が交換される構造を検討しておくとうい。 R3. 7. 13 第32回 ワンド・たまり保全・再生WG			
6	・ワンドの底質を維持するため、本川との常時の水の入替えを礫間を介して確保できるような構造がよい。 ・上流側及び下流側ともに、開口部の捨て石の天端高さは平水位（OP+3.1m）より高く設定してもよい。 R3. 11. 30 第33回 ワンド・たまり保全・再生WG	良好な水質・底質の確保	④既存の1号ワンドは、水交換の良好な事例となっている2号ワンドと同様に、本川との接続箇所に、捨て石（φ300内外）を設置する（敷高OP+2.5m、捨て石の天端高OP+3.2m（平水位+10cm））。

7	少し水位が上昇すると冠水する氾濫源のような環境は、フナやコイ、ナマズのような魚類の産卵場となる。 R4. 8. 25 第35回 ワンド・たまり保全・再生WG	フナ・コイ等の魚類の産卵場環境	⑤ワンド周辺に、平水位（OP+3.1m）より水位が上昇した際、冠水する氾濫源を設ける。	
8	ワンドの周囲及び本川と接続する水路は、捨て石を用いるとワンド及び水路の形状が維持される。 H29. 8. 28 第22回 ワンド・たまり保全・再生WG	ワンド形状の維持	⑥ワンド形状を維持しやすいように、ワンドの水際に捨て石（φ300内外）を設置する。

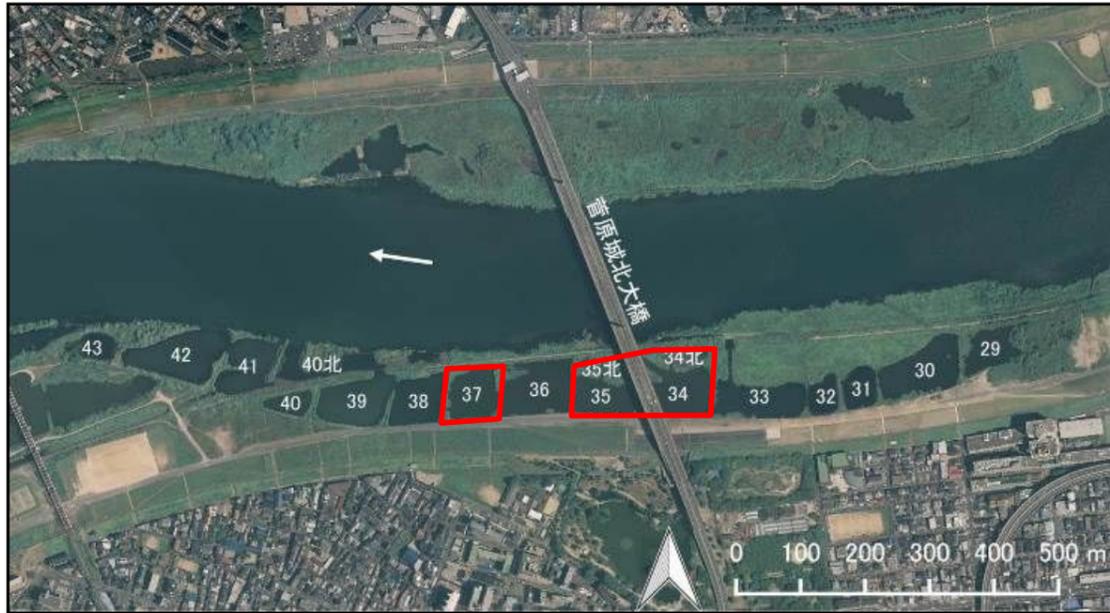
調査対象ワンド

■イタセンパラ再導入後の生息状況を把握するため、城北ワンドにおいて以下のモニタリング調査を実施している。

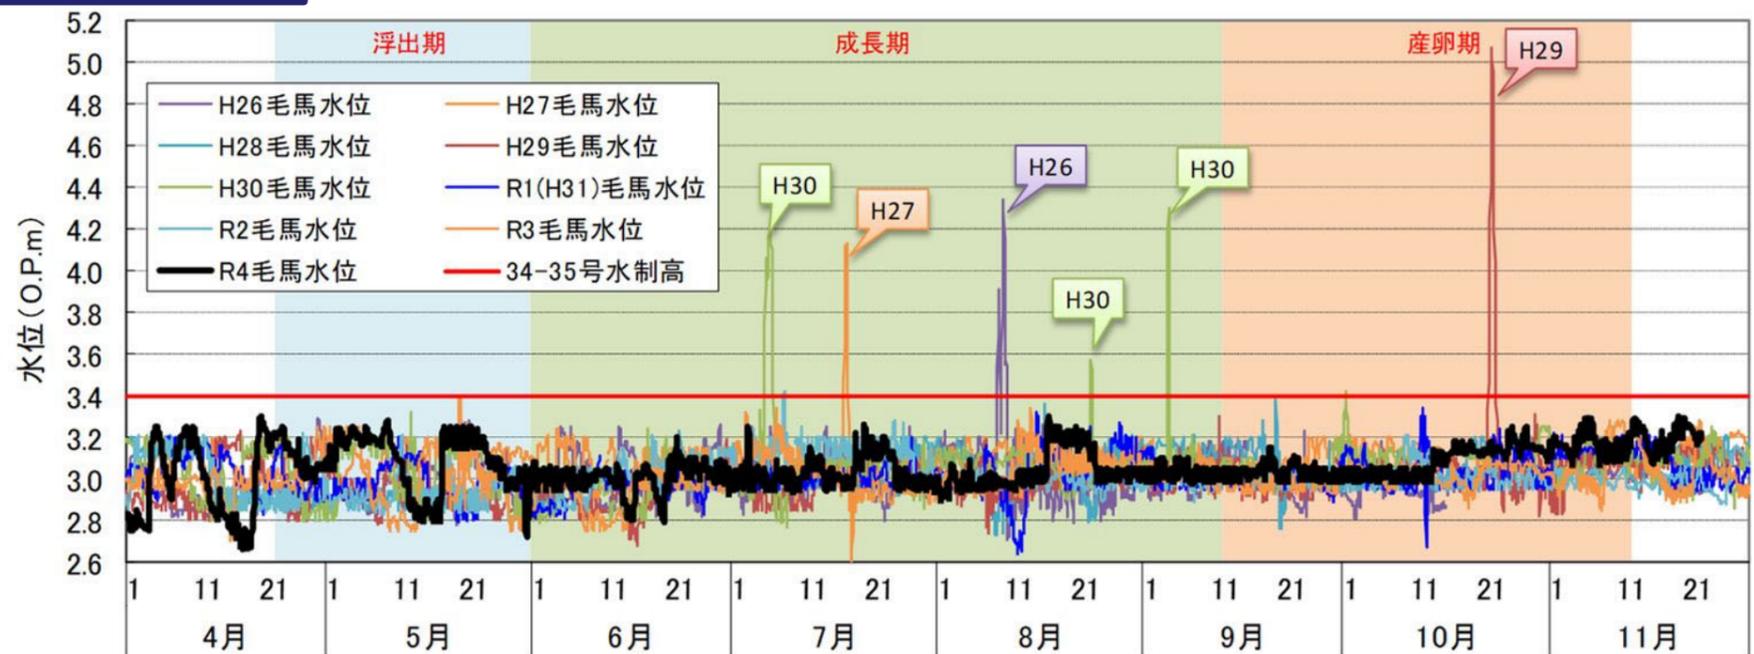
水位変動状況 (本川毛馬)

令和元年以降、34・35号水制高を超える出水はほぼみられない

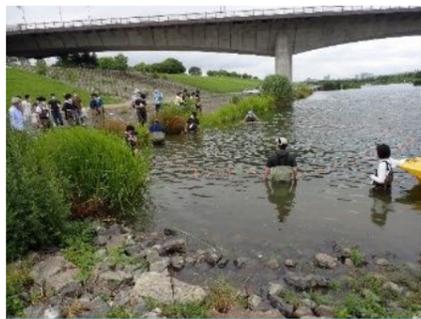
地曳網

- ・ 地曳網及びタモ網による捕獲

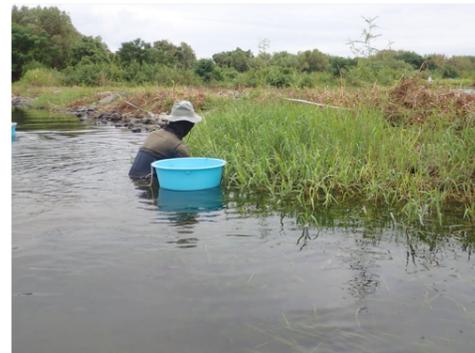
・ 水際調査

各ワンドの水際部について、下表の採取努力量でタモ網による表土のかき取り、もしくは手探りにより二枚貝の採集を行った。

34号・35号・37号	水際5m毎に0.5m×0.5mの範囲を1回採集
34号北・35号北	水際5m毎に0.5m×0.5mの範囲を10回採集

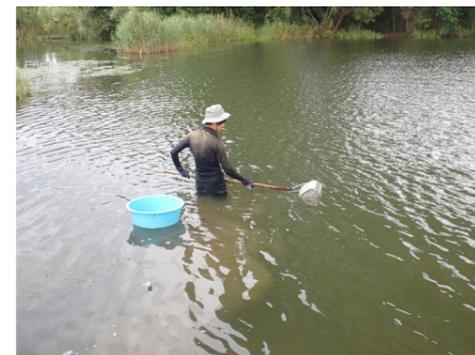
・ 任意調査

水際部以外の水深の深い任意の場所等において、下記の採取努力量でジョレン（口幅30cm）を用いて採集を行った。

34号・35号・37号	2m曳きを10回行い採集
34号北・35号北	0.3m曳きを10回、それを4区画行い採集

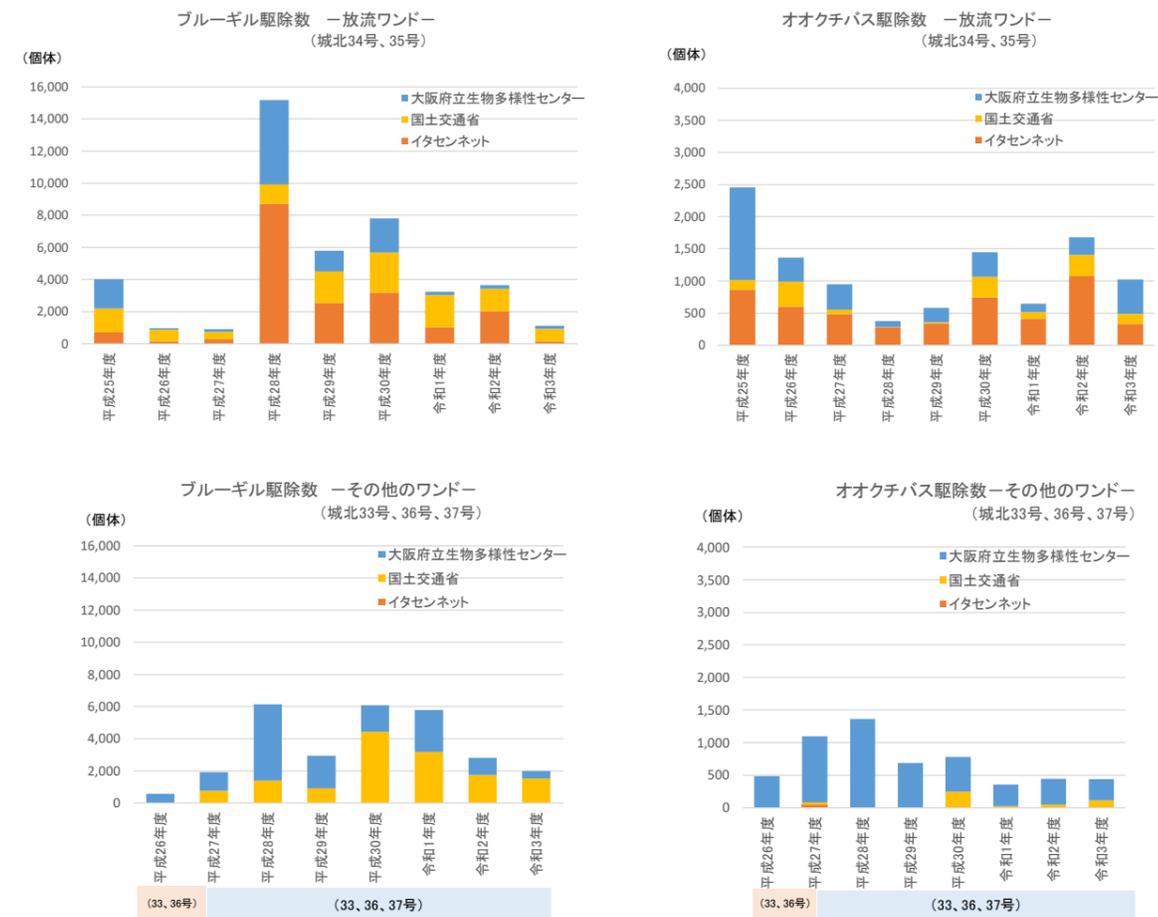
図4 城北地区における外来魚駆除の実績

城北地区においては、平成25年度のイタセンパラ放流以降も、地域で外来魚や外来水生植物の駆除活動が続けられています。地域の市民団体、大学、企業、行政で構成されているイタセンネット、国土交通省淀川河川事務所、大阪府立環境農林水産総合研究所生物多様性センターでは平成25年～令和3年度の9年間でオオクチバス、ブルーギルを併せて約87,000個体を駆除しました（図4）。このような活動の継続が、イタセンパラの種の存続に寄与していると考えています。

*順応的管理の結果、個体数変動はあるものの、低密度管理につながっている。
