令和 4 年度 淀川環境委員会 各 部 会 か ら の 報 告

1. 水域環境部会	1-1
■ 汽水域ワーキング・グループからの報告	1-2
■ ワンド・たまり保全・再生ワーキング・グループからの報告	1-20
■ 淀川のイタセンパラに関する記者発表	1-36
2. 陸域環境部会	2-1
■ 鶺鴒ヨシ原切下げ対策ワーキング・グループからの報告	2-2
■ 淀川左岸線(2期)事業ワーキング・グループからの報告	2-13
3. 河川環境利用部会	3-1
■ 淀川外来種影響・対策検討ワーキング・グループからの報告	3-2
■ 点野野草地区の現在の取り組み状況について	3-14
■ 淀川管内利活用について	3-17
4. 桂川検討部会	4-1
■ 桂川における河川環境の考え方について	4-2
■ 桂川における魚ののぼりやすい川づくりワーキング・グループからの報告	4-15

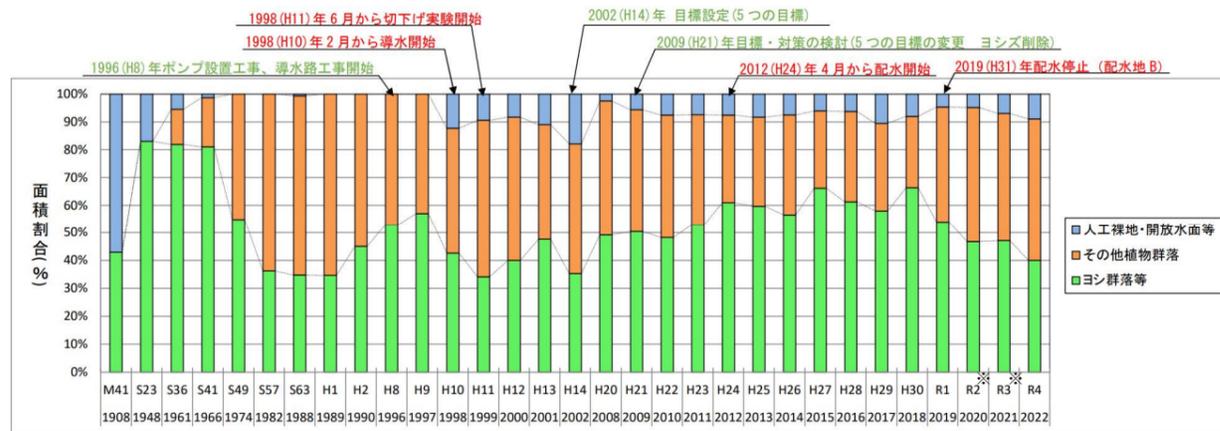
図1 鵜殿地区全体の植生（群落面積割合）の変化

図1から、2022（令和4）年秋季のヨシ群落等の割合は40%であった。2022（令和4）年については、その他の植物群落が多く、カナムグラ群落やオオバクサ群落が優占した。

★平成20年以降にオギ-ヨシ群落が新たに定義・追加された。過去の比較のため、「ヨシ群落、オギ-ヨシ群落、オギ群落、カナムグラ-ヨシ群落」をヨシ群落等、「セイトカヨシ群落、セイトカアワダテソウ群落、カナムグラ群落等」をその他植物群落、「農地（畑地・樹園地）、人工裸地・構造物、開放水面」を人工裸地・開放水面等として示した。
※令和2年、令和3年は、堆積したヨシの枯死体被覆面を含む。

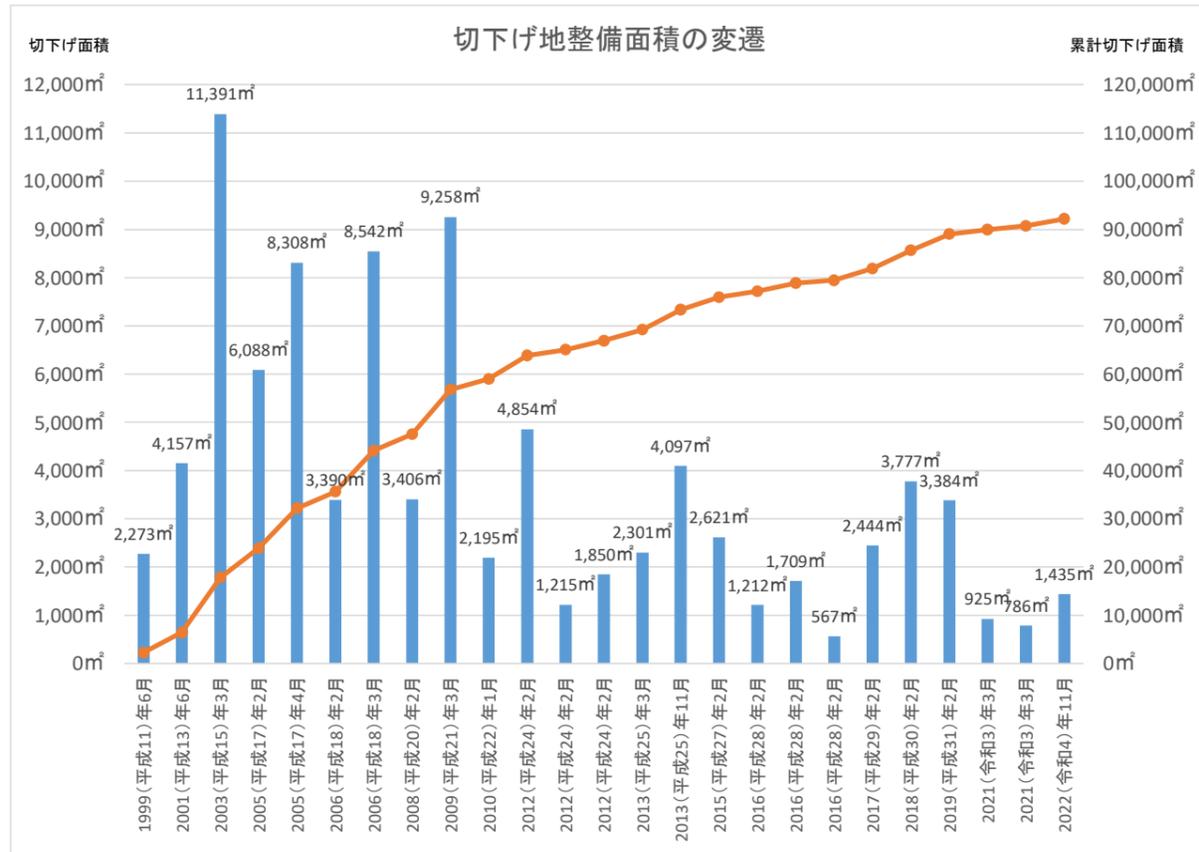
図2 切下げ地整備面積の変遷

図2に切下げ地整備面積の変遷を示す。1999（平成11）年6月から2022（令和4）年11月までに切り下げた面積は、92,000㎡程度に達する。

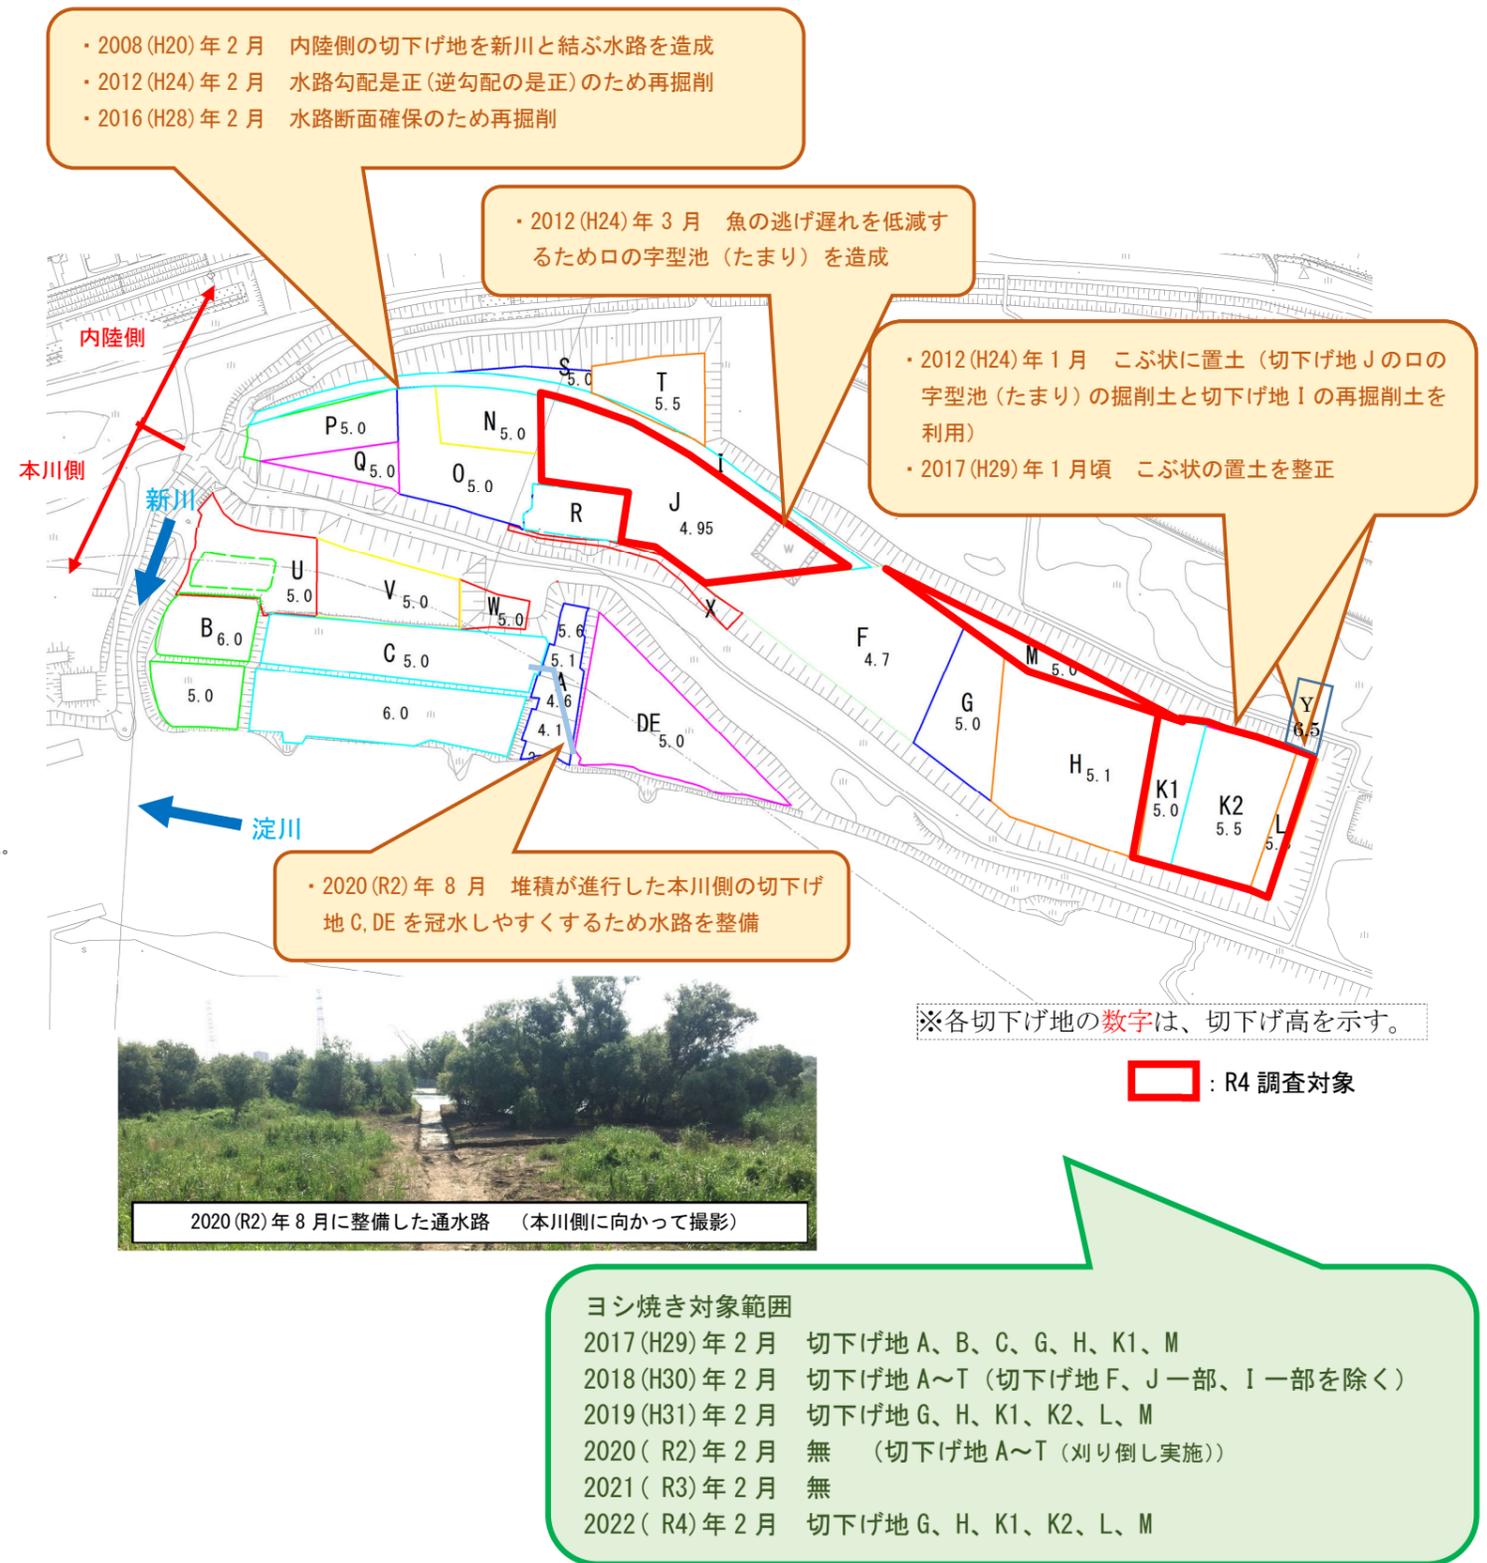
図3 切下げ地位置・切下げ地整備高さ・切下げ地整備後の維持的措置

切下げ地整備後の維持的措置を図3に示す。
2020(R2)年8月において、堆積が進行した本川側の切下げ地を冠水しやすくするため水路を整備した。
令和4年度の切下げ地の調査は、令和3年度に続いて切下げ地J~切下げ地Mを対象とした。

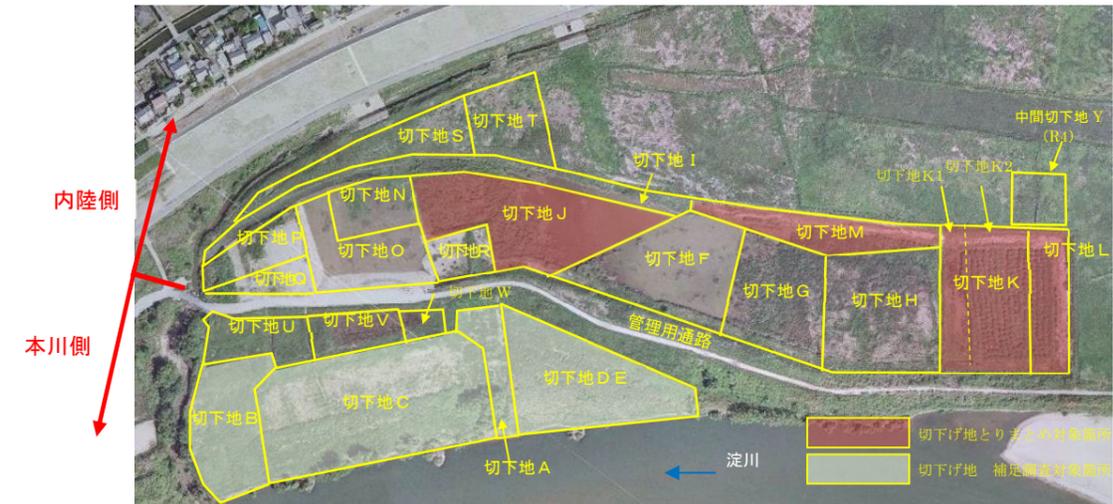
図 27 切下げ地 詳細図

2017 (平成 29) 年～2022 (令和 4) 年に群落組成調査で確認された植物について、種ごとの平均被度を算出し、内陸側切下げ地 J, K1, K2, L, M の合計 5 箇所と、補足調査を行った本川側切下げ地 A, B, C, DE の合計 4 箇所を比較した (図 28、図 29)。

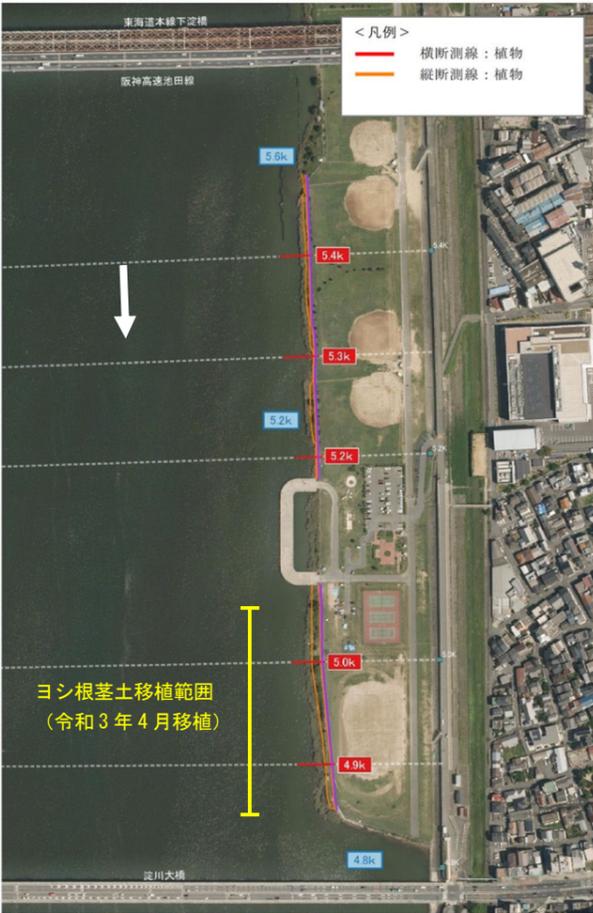
図 1.1 調査地点位置図 (1工区)

調査場所は令和元年度にキャンセル掘削が実施された1工区内、令和2年度にキャンセル掘削が実施された2工区内とした(図1.1、図1.2参照)。なお、中津ヨシ原のヨシの根系入り表土を令和3年3月、4月に移植した。

- 左岸の現堤防を一時的に撤去する前に、高水敷に仮の堤防をつくり、そうすると、河積が減るので、河岸の一部をキャンセル掘削している。その際に、ヨシの生育条件に合わせて掘削した。
- 調査概要については、計測間隔は横断方向1m 間隔・縦断方向2m 間隔とし、調査測点において、「ヨシの草丈、被度等」と、その他植物の分布状況を記録した。10月に1回実施。

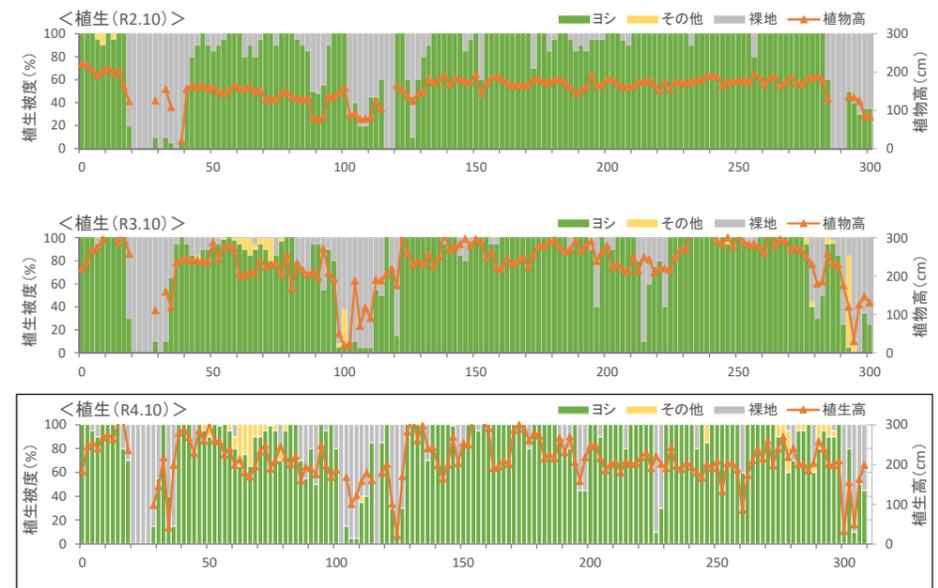
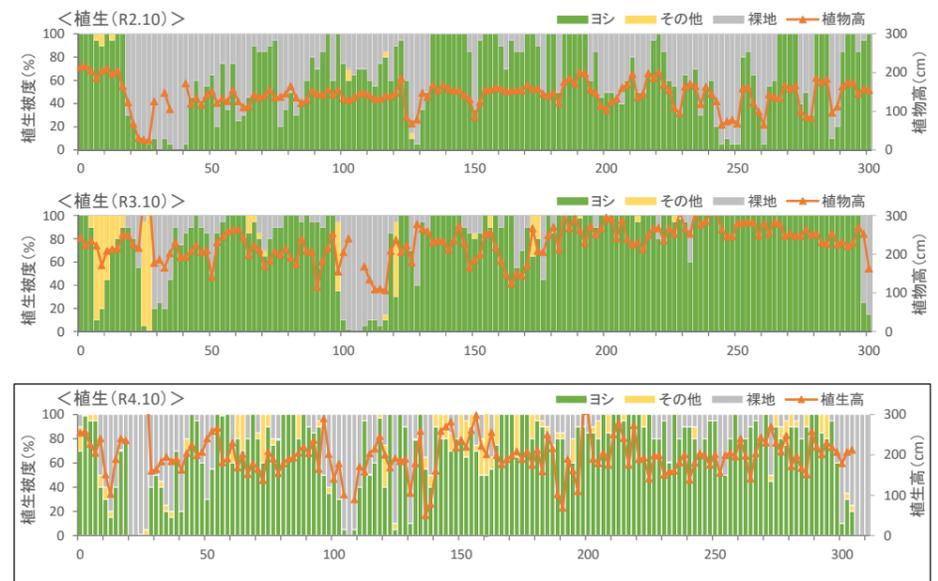
図1.5 1工区（船着場上流）の縦断測線におけるヨシの植生被度などの経年変化

図1.4、図1.5に示すとおり、ヨシが優占していた。生育していたヨシはほとんどが出穂していたが、船着場上流の5.3k、5.4k付近にて出穂していないヨシが多く見られた。

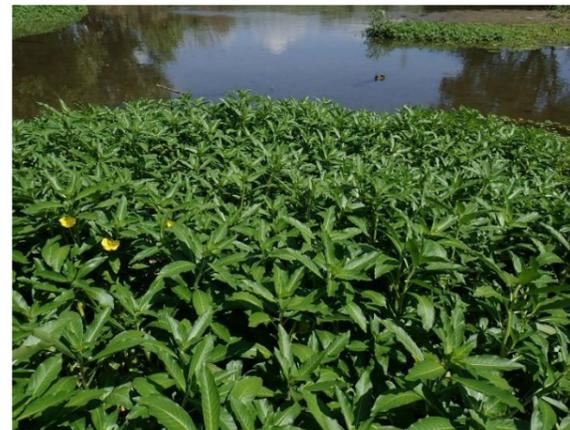
止水域で陸生化するオオバナミズキンバイ (2022. 8)

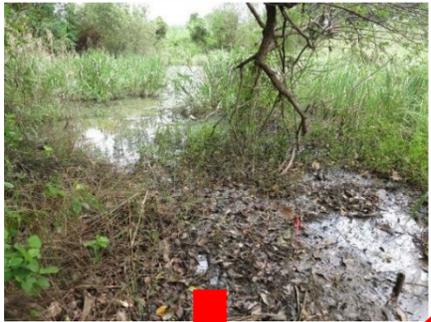
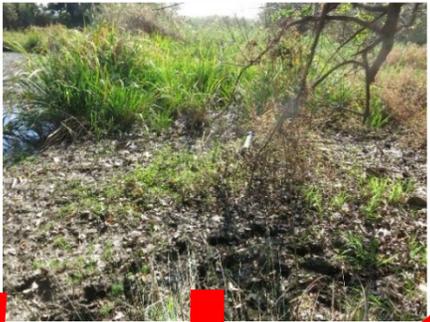
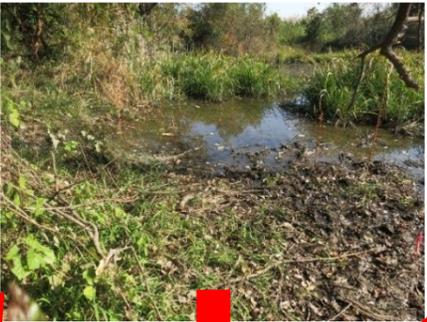
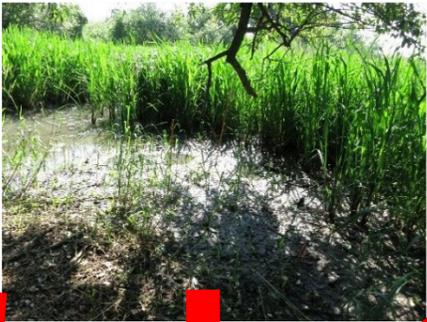
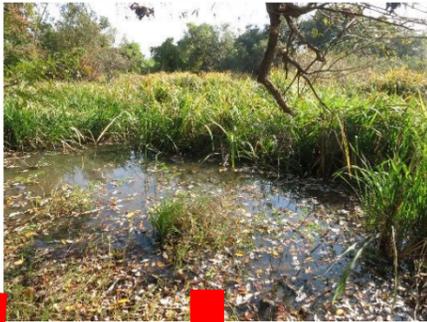
ワンド	状況	令和3年9月16日	令和3年11月7日 (外来水草除去イベント 実施)	令和3年11月17日	令和4年5月29日 (外来水草除去イベント 実施)	令和4年11月12日 (外来水草除去イベント 実施)
鳥飼ワンド1号	状況写真 (除去前)

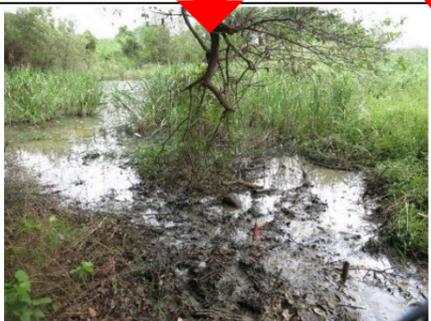
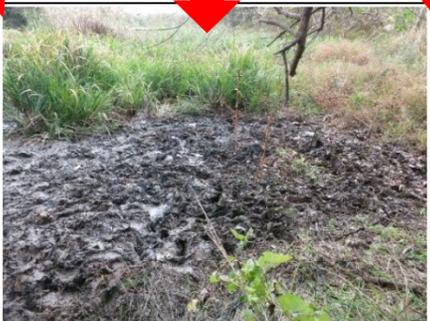
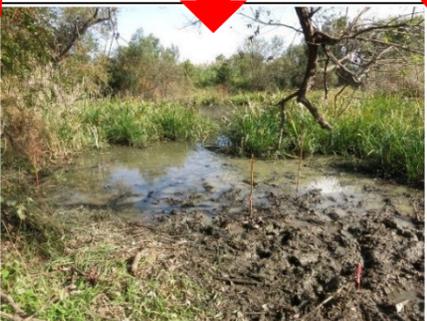
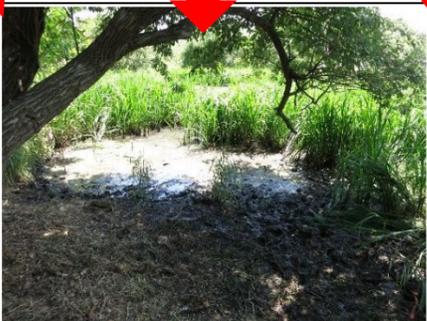
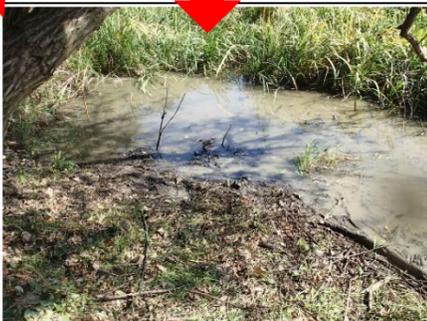
状況写真 (除去後)

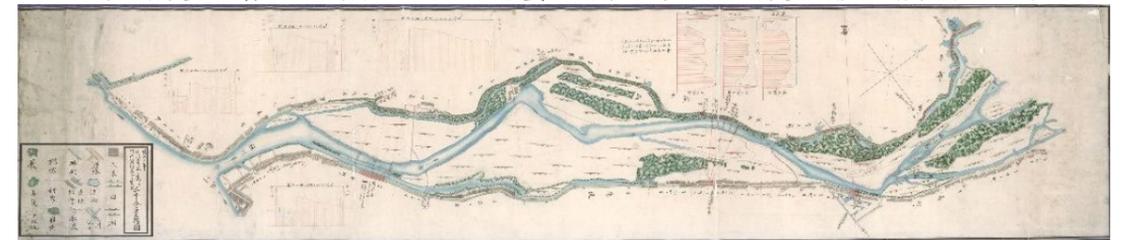
明治9年の桂川の測量図(淀川資料館所蔵)

桂川のあるべき姿：明治9年の測量図から人為的な要素を取り除いた環境(原風景)を設定
社会環境を踏まえた桂川のあるべき姿：明治9年の河川環境を設定(測量図より)

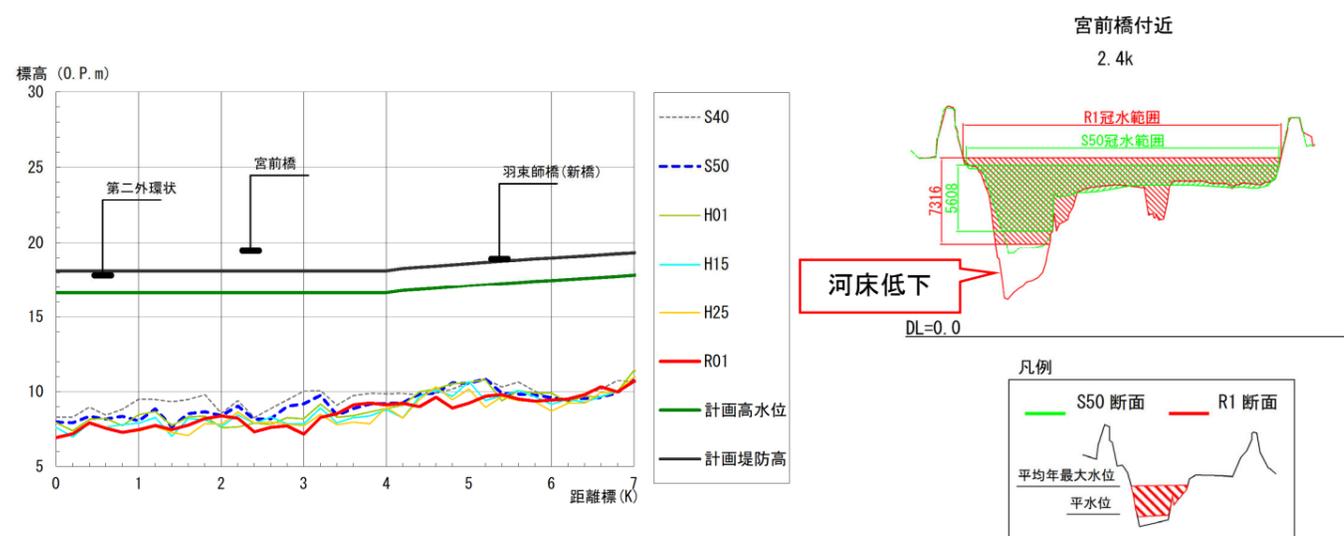
図. 4 下流区間の平均河床高の履歴と横断形状の変化(2.4k)

- ・下流区間では、堰は設置されておらず、水域の縦断的な分断はない。(図. 4, 図. 5)
- ・小畑川より下流、及び羽束師橋下流の右岸高水敷に河川公園があり、自然植生が分断されている。(参 P. 55-58)

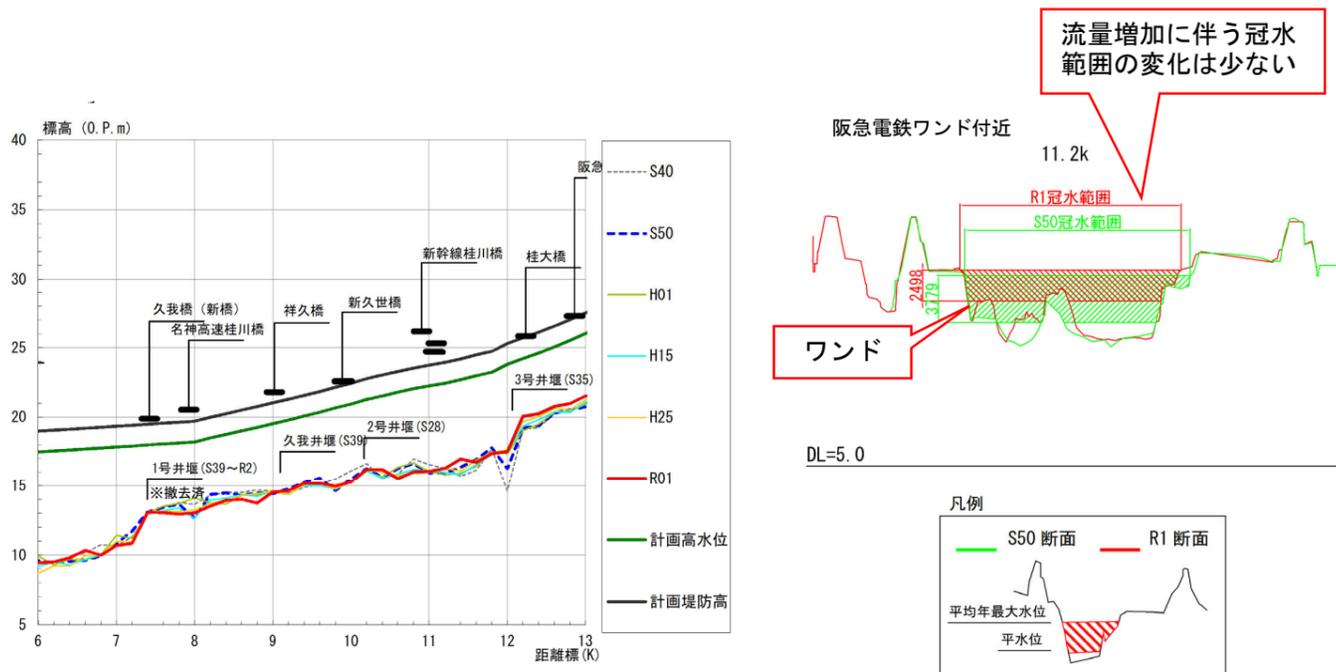
図.7 中流区間の平均河床高の履歴と横断形状の変化(11.2k)

- ・全区間にわたって高水敷に耕作地(堤外民地)、公園グラウンドが点在し自然植生が縦断的に分断されている。
- ・久我井堰、2号井堰、3号井堰の3つの井堰が整備されており、水域が縦断的に分断されている。

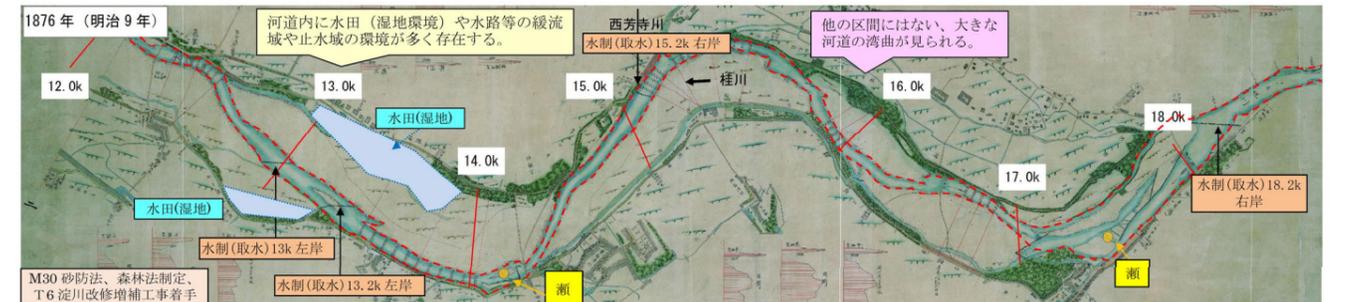
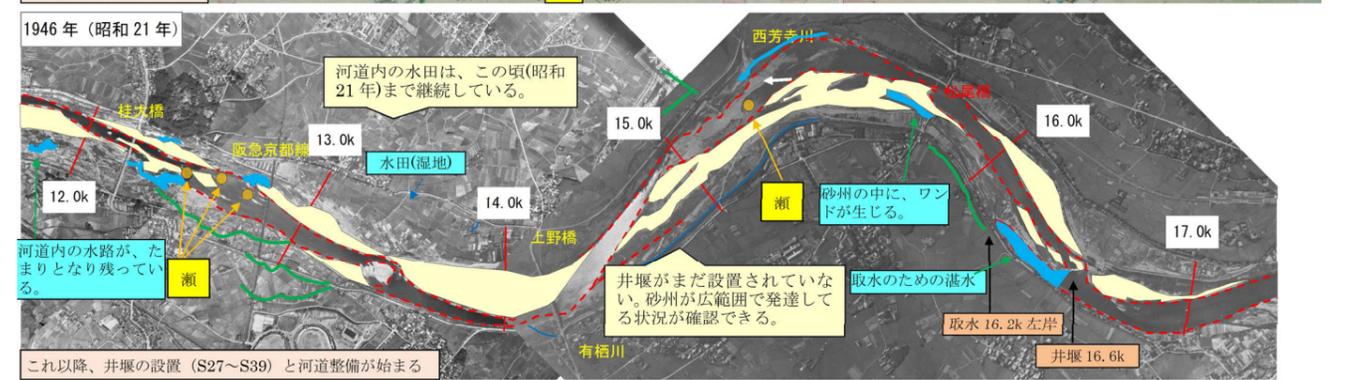
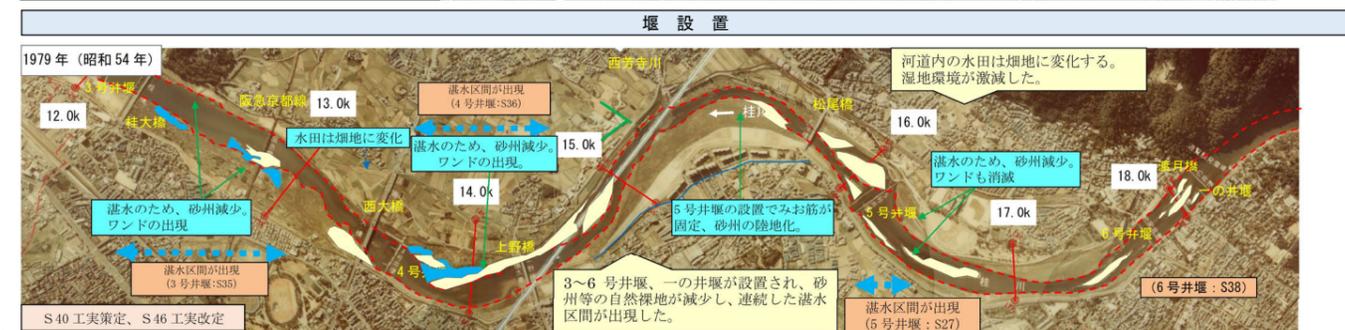
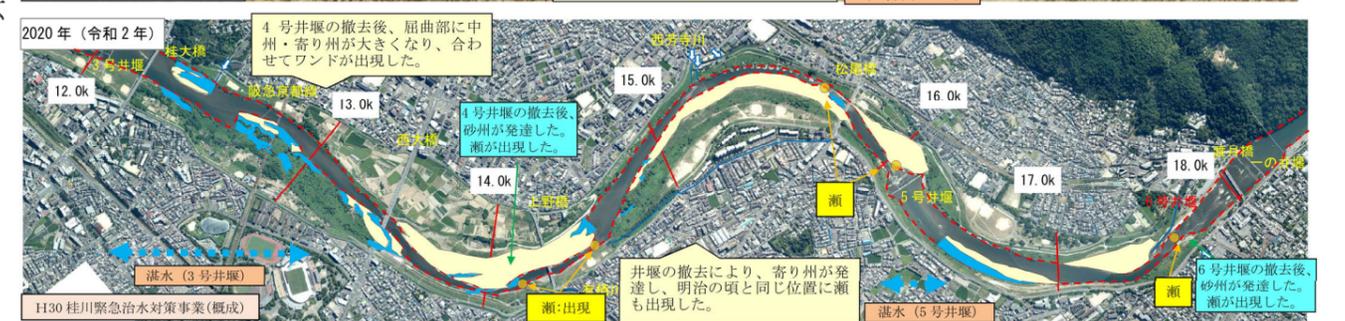
図. 11 上流区間の流況

- ・3号井堰の直上流 12k~13.5k 付近は、堆積傾向による河床の上昇が見られる。(図. 10, 参 P. 1)
- ・河道が湾曲しており、内岸側の水際は緩やかな傾斜となっている。(図. 11, 参 P. 47)

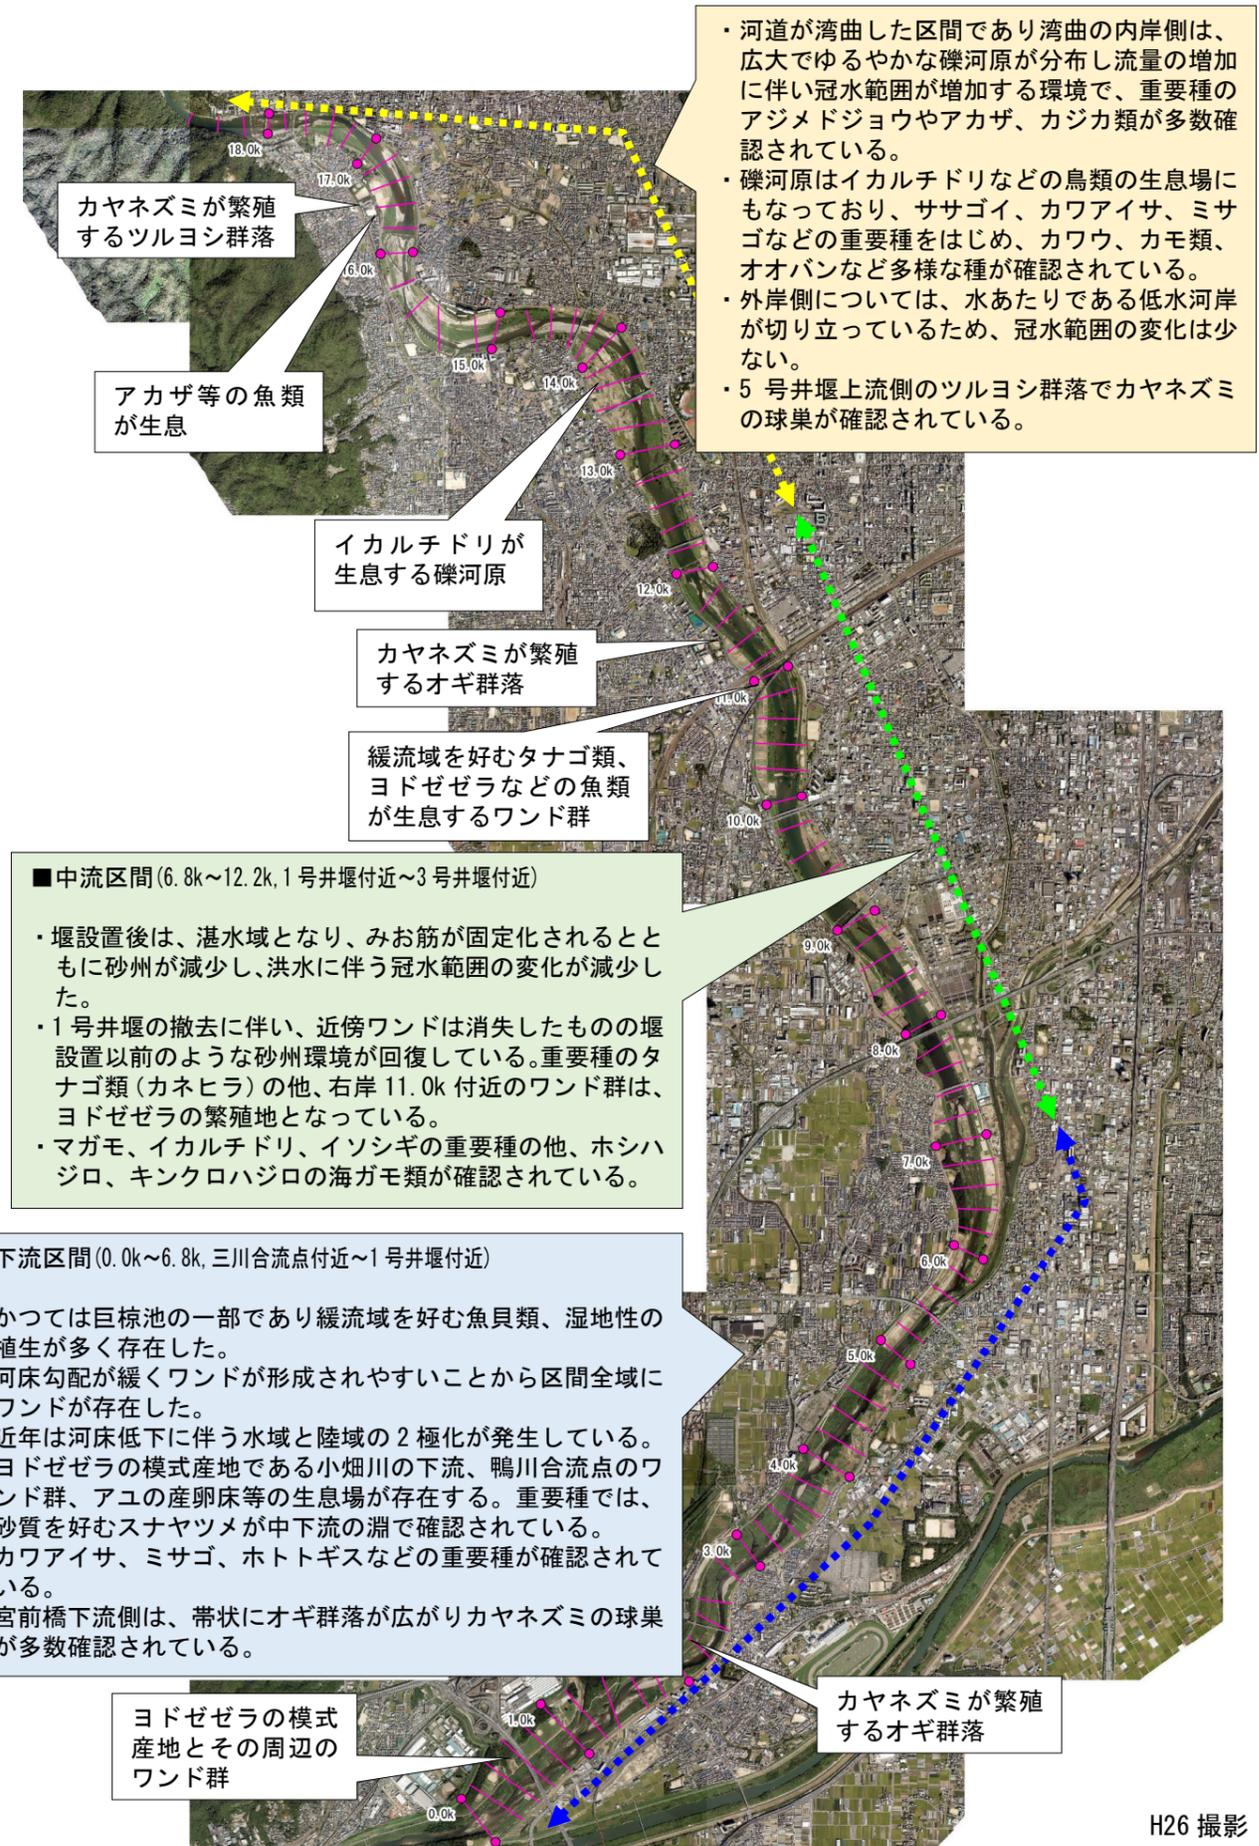
図.13 桂川の特徴

上流区間は、河道が湾曲した区間であり湾曲の内岸側は、広大でゆるやかな礫河原が分布し流量の増加に伴い冠水範囲が増加する環境で、重要種のアジメドジョウやアカザ、カジカ類が多数確認されている。また、礫河原はイカルチドリなどの鳥類の生息場にもなっており、ササゴイ、カワアイサ、ミサゴなどの重要種をはじめ、カワウ、カモ類、オオバンなど多様な種が確認されている。外岸側については、水あたりである低水河岸が切り立っているため、冠水範囲の変化は少ない。5号井堰上流側のツルヨシ群落でカヤネズミの球巣が確認されている。

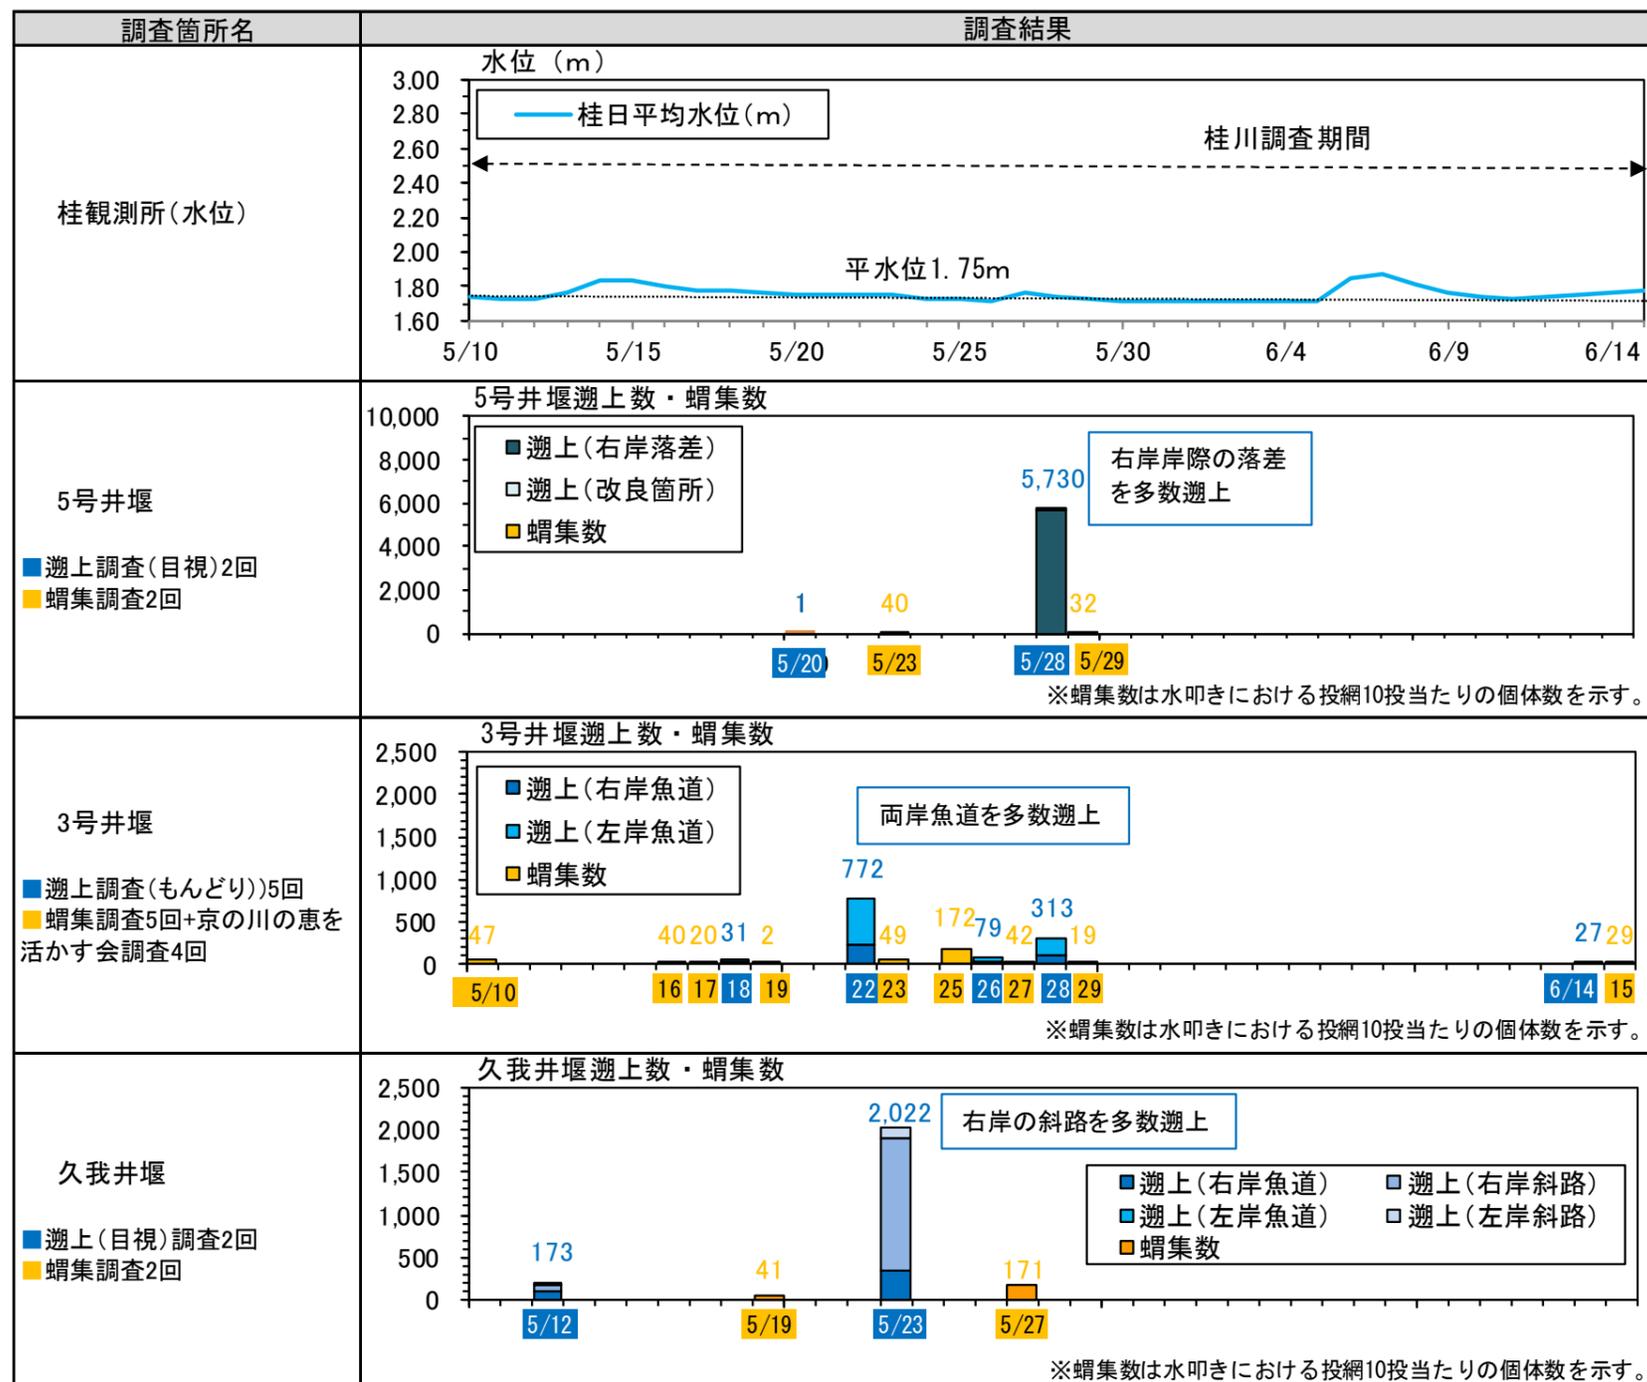
● 2022年アユ遡上数

- 5号井堰では、5月28日に堰の右岸岸際の落差がやや低い箇所から5,730個体のアユが遡上した。
- 3号井堰では、5月22日に772個体のアユの遡上を確認した。令和4年度は、左岸魚道を遡上する個体が多かった(右岸227個体、左岸545個体)。
- 久我井堰では、5月23日に2,022個体のアユの遡上を確認した。魚道の遡上数よりも堰の斜路を遡上する個体(魚道334個体、斜路1,688個体)が多かった。

遡上状況調査では、3号井堰についてはもんどりによる捕獲調査(8:00~18:00、2時間毎回収)、その他の堰については目視調査(8:00~18:00、10分間隔観察)を実施した。蛭集状況調査では、各堰下流において投網、タモ網による捕獲調査を実施した。

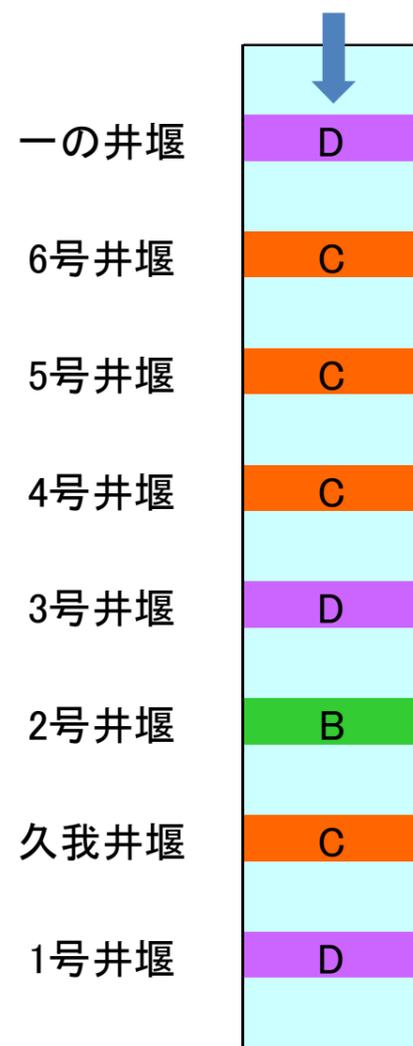
【H22年度】

●アユによる魚道の連続性評価

- 2010(平成22)年に桂川井堰(8箇所)で調査を実施し、下流側の3号、1号井堰が桂川の連続性の障害となっていることが確認された。
- 3号井堰については、主な遡上ルートと想定された右岸側の魚道について誘導壁の設置等の改良工事を行った。平成27年度以降は水叩きに蝟集したアユを魚道側壁から遡上させる改良を行い、アユの遡上数が大幅に増加する効果が確認されている。さらに、平成30年度以降は左岸魚道に切り欠き改良、流量抑制工事を行った。
- 1号井堰については、平成24年2月に左岸魚道の改良工事を実施し、魚道の機能改善が確認された。その後、1号井堰は令和2年11月に撤去した。
- 令和4年度の調査は、5号井堰、3号井堰、久我井堰においてアユの遡上数を確認した。
