# 陸域環境部会からの報告

# 鵜殿ヨシ原の保全・再生

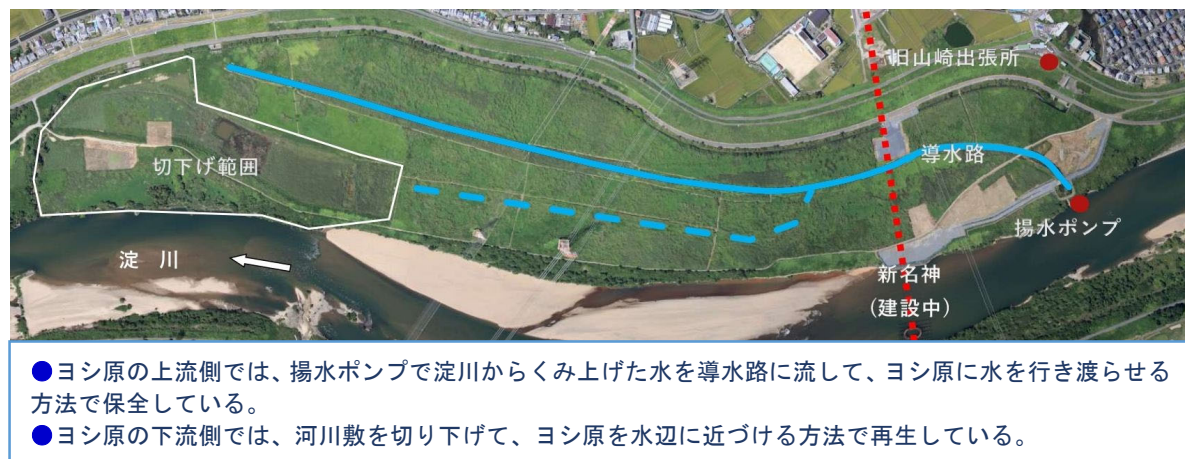
★導水路は二方向に設置したが、現在は堤防側の導水路に通水している。  
図 2 鵜殿地区の保全対策位置

鵜殿のヨシ原では、淀川本川水位の低下、冠水頻度の減少が誘因となり、ヨシ群落の減少、ツル性植物のカナムグラ等の侵入・繁茂が進行してきたことから、1996（平成 8）年から導水路を設置し、1998（平成 10）年 2 月から導水を開始した。また、1999（平成 11）年 6 月に高水敷を切下げた環境を初めて整備し、それ以降に引き続き切下げ地整備を進めている。

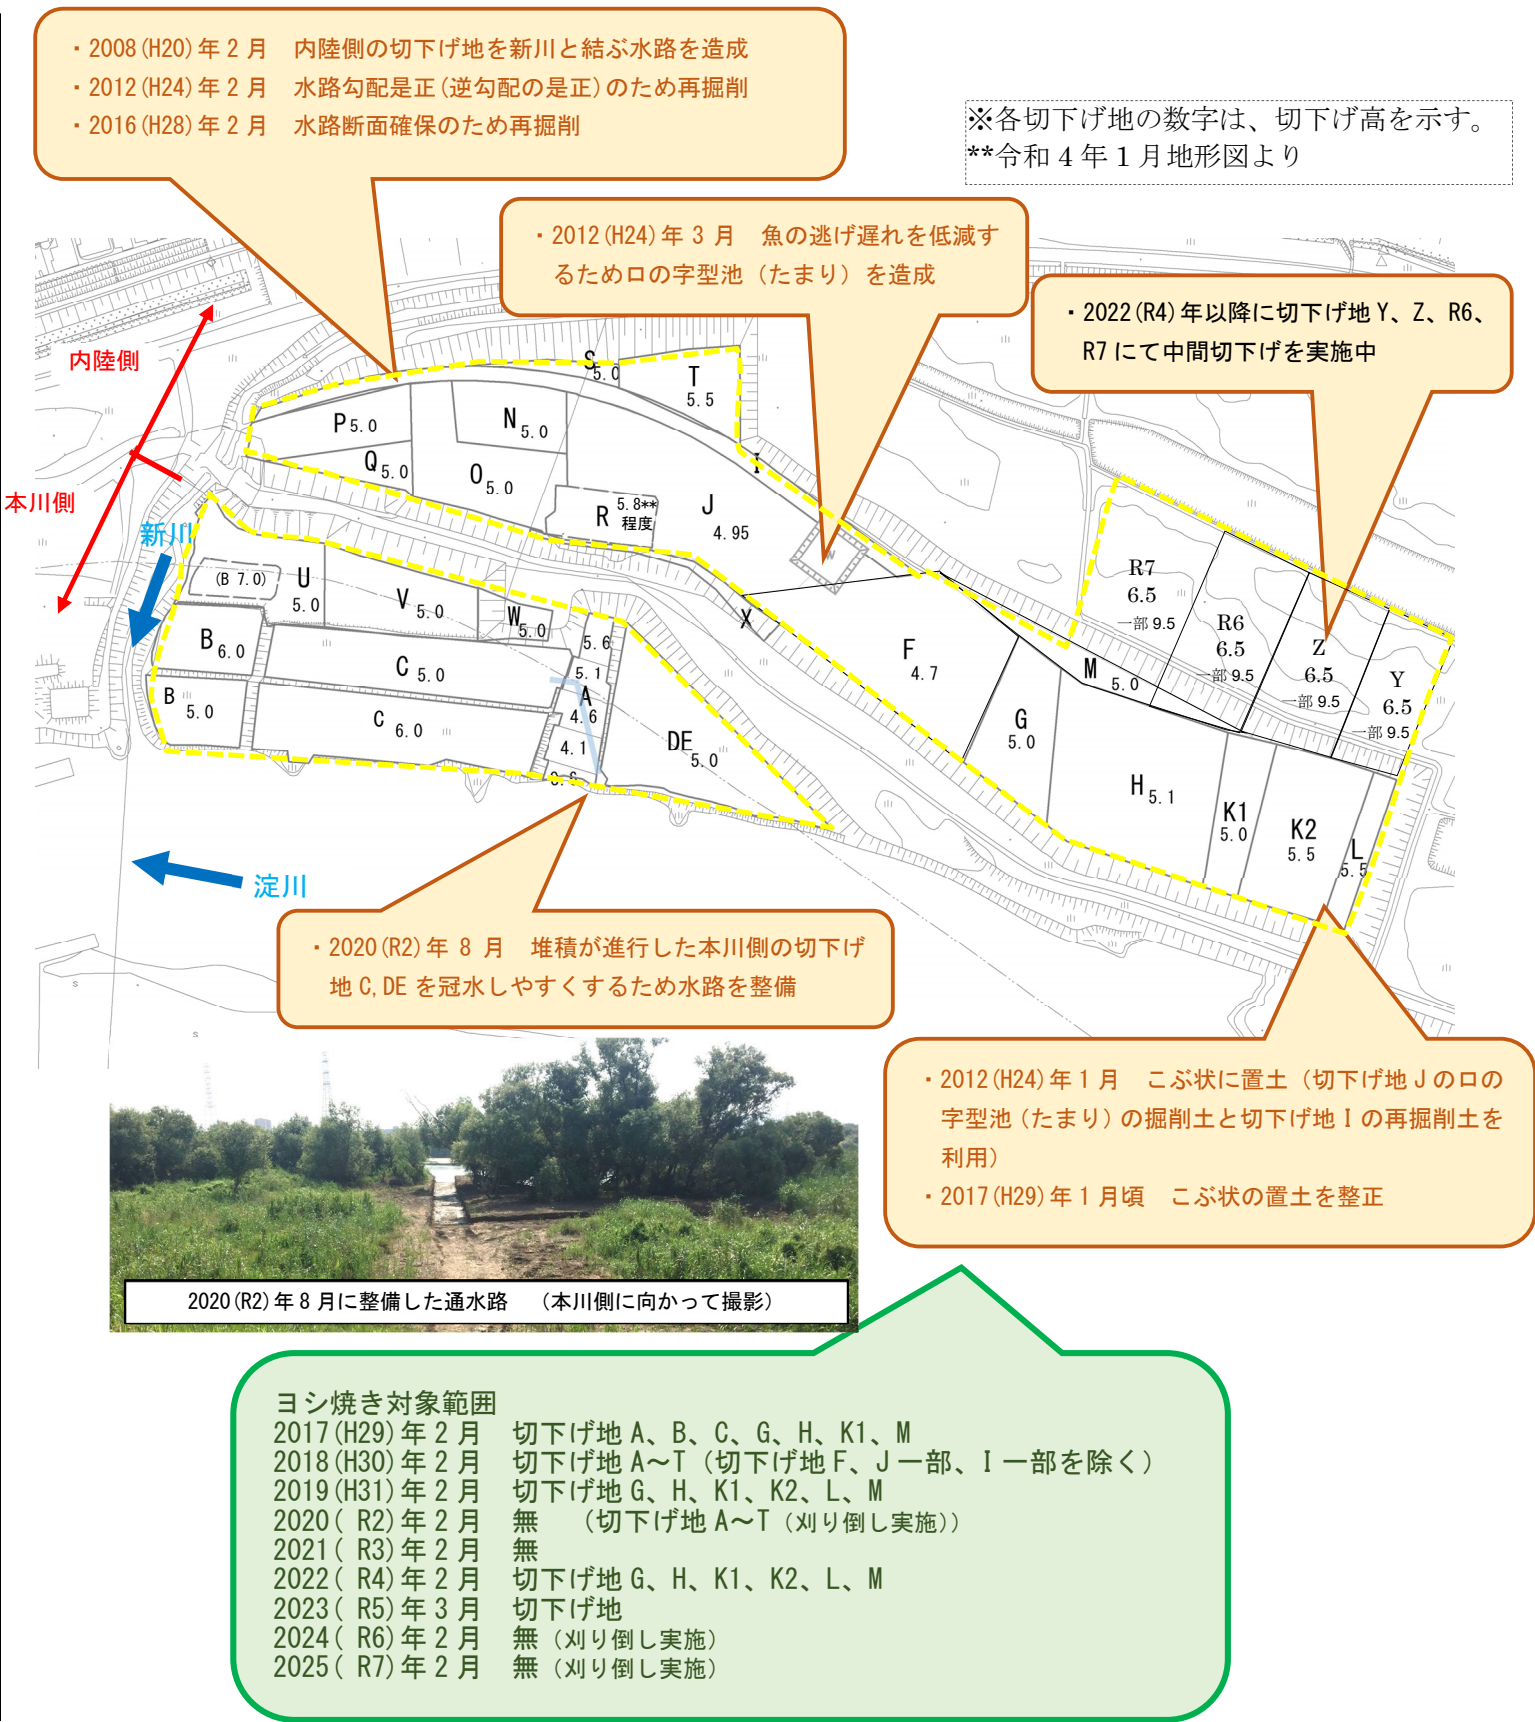
図 6 切下げ地位置図

切下げ地の表土施工年月等を表 1 に、切下げ地位置図を図 6 に示す。  
1999（平成 11）年の切下げ地 A から順に整備を行い、2024（令和 6）年には切下げ地 Z まで整備が完了した。  
その後、2025（令和 7）年 2 月に切下げ地 R6 を整備した。

2020(R2)年 8 月において、土砂の堆積が進行した本川側の切下げ地を冠水しやすくするため水路を整備した。
