# 水域環境部会からの報告

# 淀川ワンド・たまり保全・再生

# ワンド・たまり保全・再生 鳥飼ワンド環境再生について

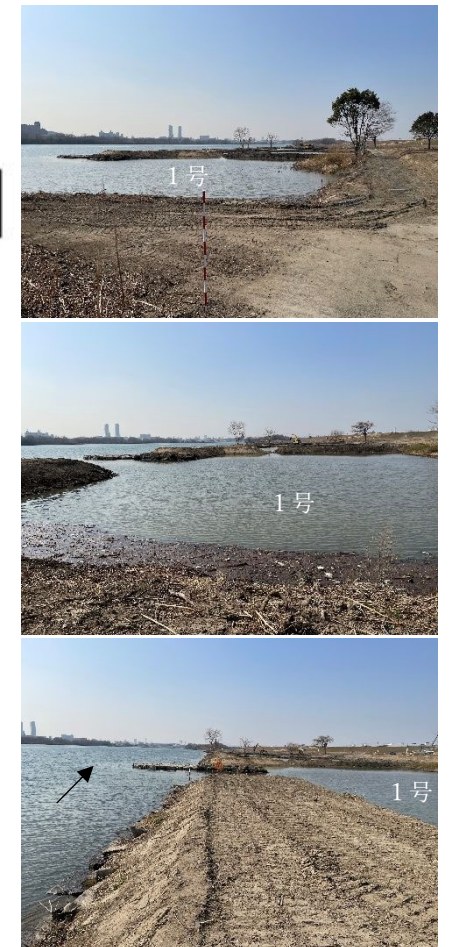
鳥飼 1 号ワンド（上流側から下流側を撮影）令和 7 年 2 月 27 日

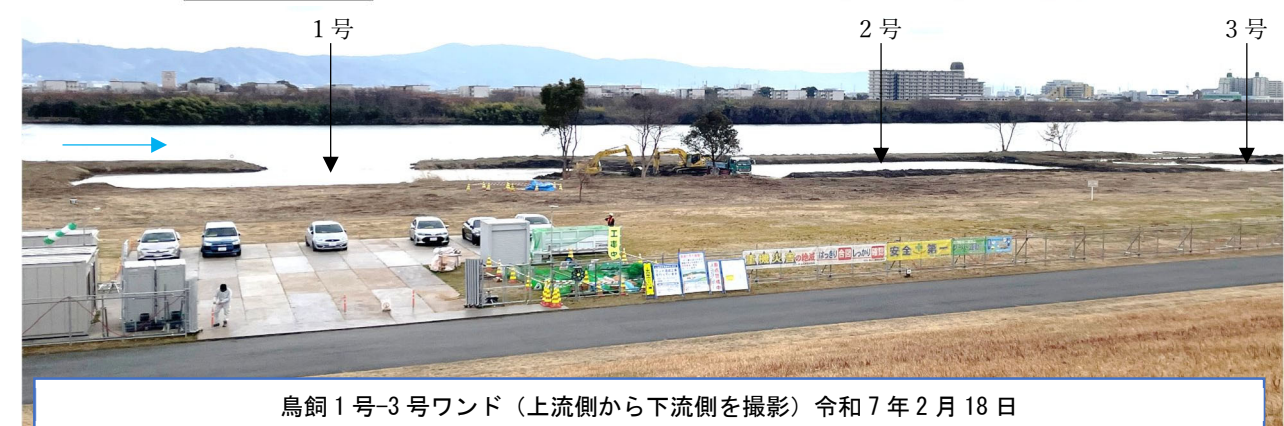
鳥飼 1 号-3 号ワンド（上流側から下流側を撮影）令和 7 年 2 月 18 日

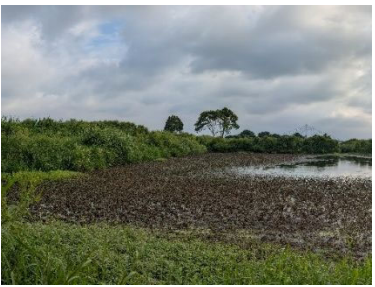
2号ワンド 除去前（9月15日）

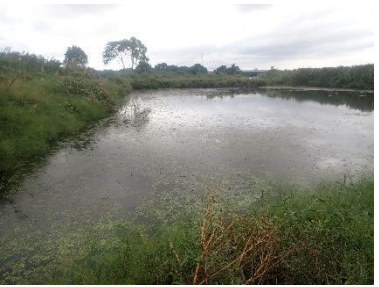
2号ワンド除去前（10月13日）
