# 淀川左岸線事業ワーキンググループからの報告

# 淀川左岸線(2 期)事業 環境対策について

## 1. 淀川汽水域におけるヨシの移植結果について

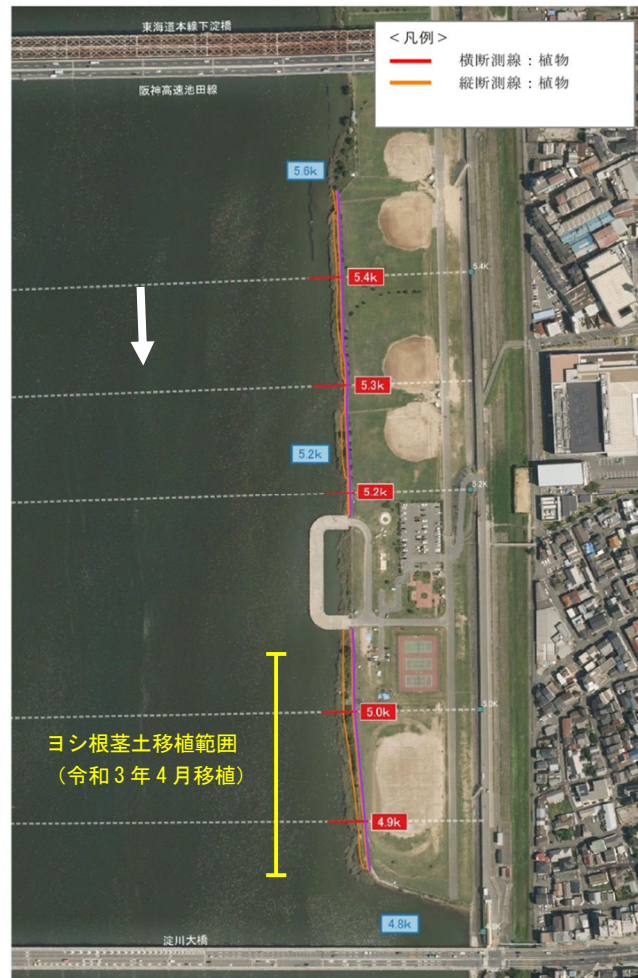
図 1.1 調査地点位置図（1 工区）

令和元年度にキャンセル掘削が実施された 1 工区内、令和 2 年度にキャンセル掘削が実施された 2 工区内のそれぞれの場所に中津ヨシ原のヨシの根系入り表土を令和 3 年 3 月、4 月に移植した（図 1.1、図 1.2 参照）。令和 2 年 10 月からヨシの生育調査を実施しており、令和 7 年度は 1 工区を対象にヨシの生育調査を実施した。

- 左岸の現堤防を一時的に撤去する前に、高水敷に仮の堤防をつくり、そうすると、河積が減るので、河岸の一部をキャンセル掘削している。その際に、ヨシの生育条件に合わせて掘削した。
- 調査概要については、計測間隔は横断方向 1m 間隔・縦断方向 2m 間隔とし、調査測点において、「ヨシの草丈、被度 等」と、その他植物の分布状況を記録した。10 月に 1 回実施。

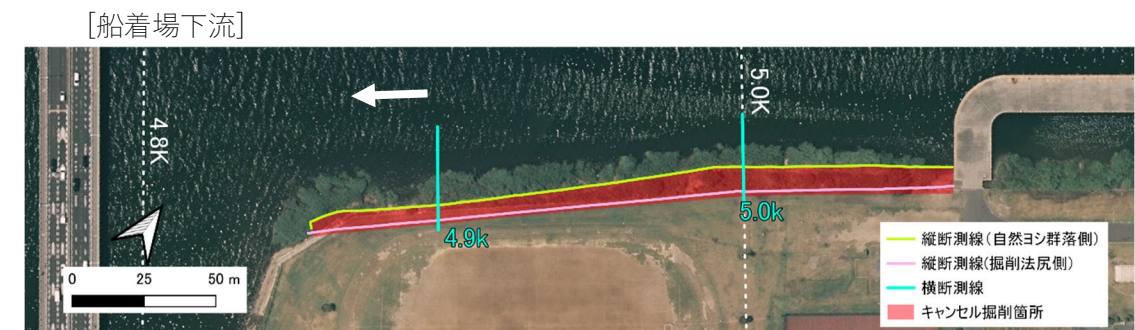
図 1.3 1 工区（船着場下流）の縦断測線におけるヨシの植生被度などの経年変化

図 1.3～図 1.6 に示すとおり、ヨシが優占していた。随伴種はシオクグ等が確認された。

【自然ヨシ群落側】

1 工区においては令和元年 5 月中旬に掘削が完了し、令和 3 年 4 月に中津ヨシ原のヨシの根系入り表土の移植が完了した。令和 7 年度の調査は移植してから 4 年 6 ヶ月が経過した状況である。

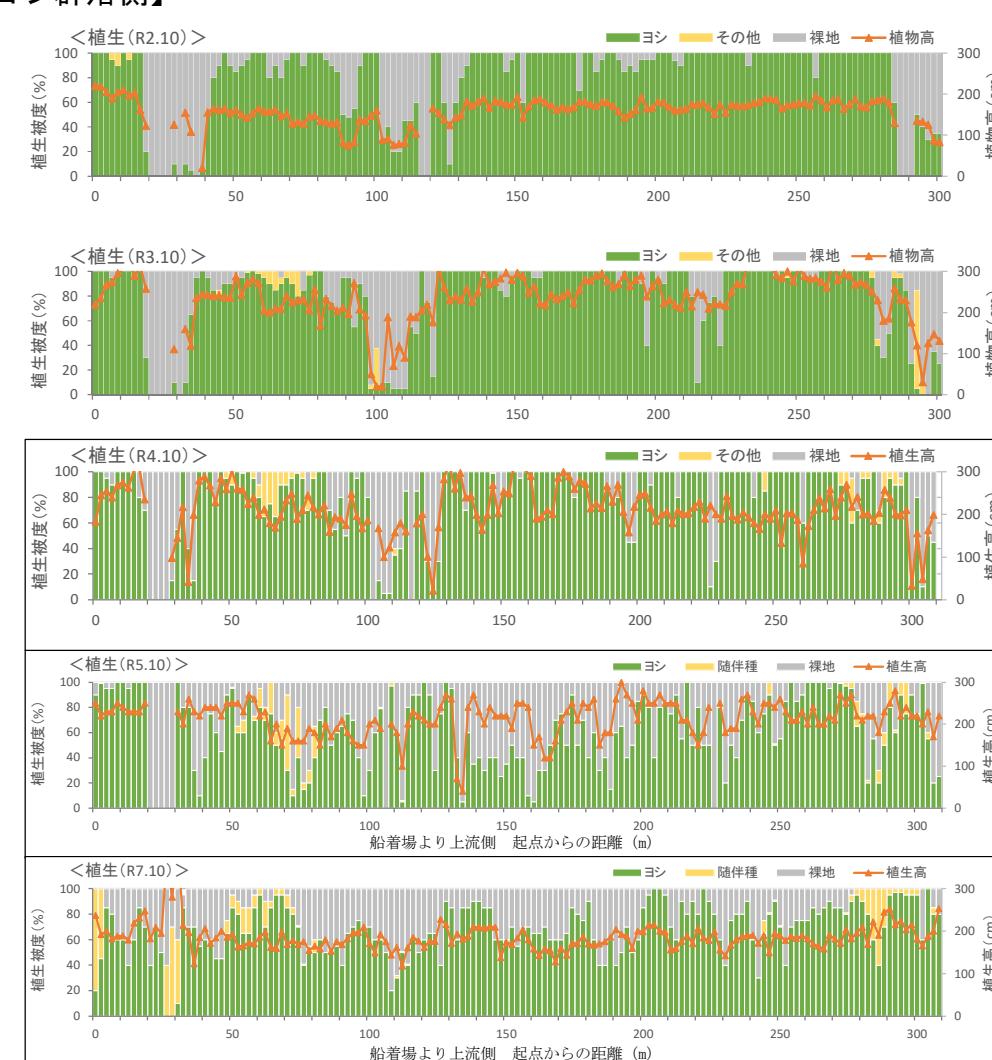
図 1.5 1工区（船着場上流）の縦断測線におけるヨシの植生被度などの経年変化

【自然ヨシ群落側】

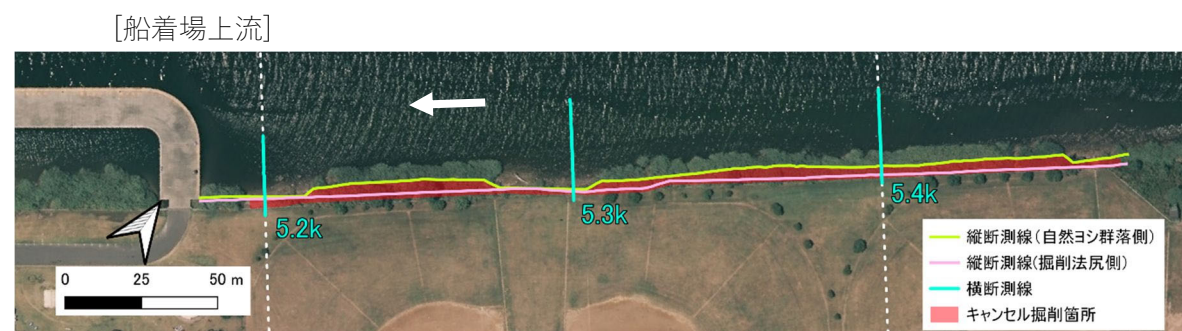
図 1.6 1 工区（船着場上流）の縦断測線におけるヨシの植生被度などの経年変化

【掘削法尻側】
