# 三島江野草地区切り下げ区域とその周辺の現状と課題

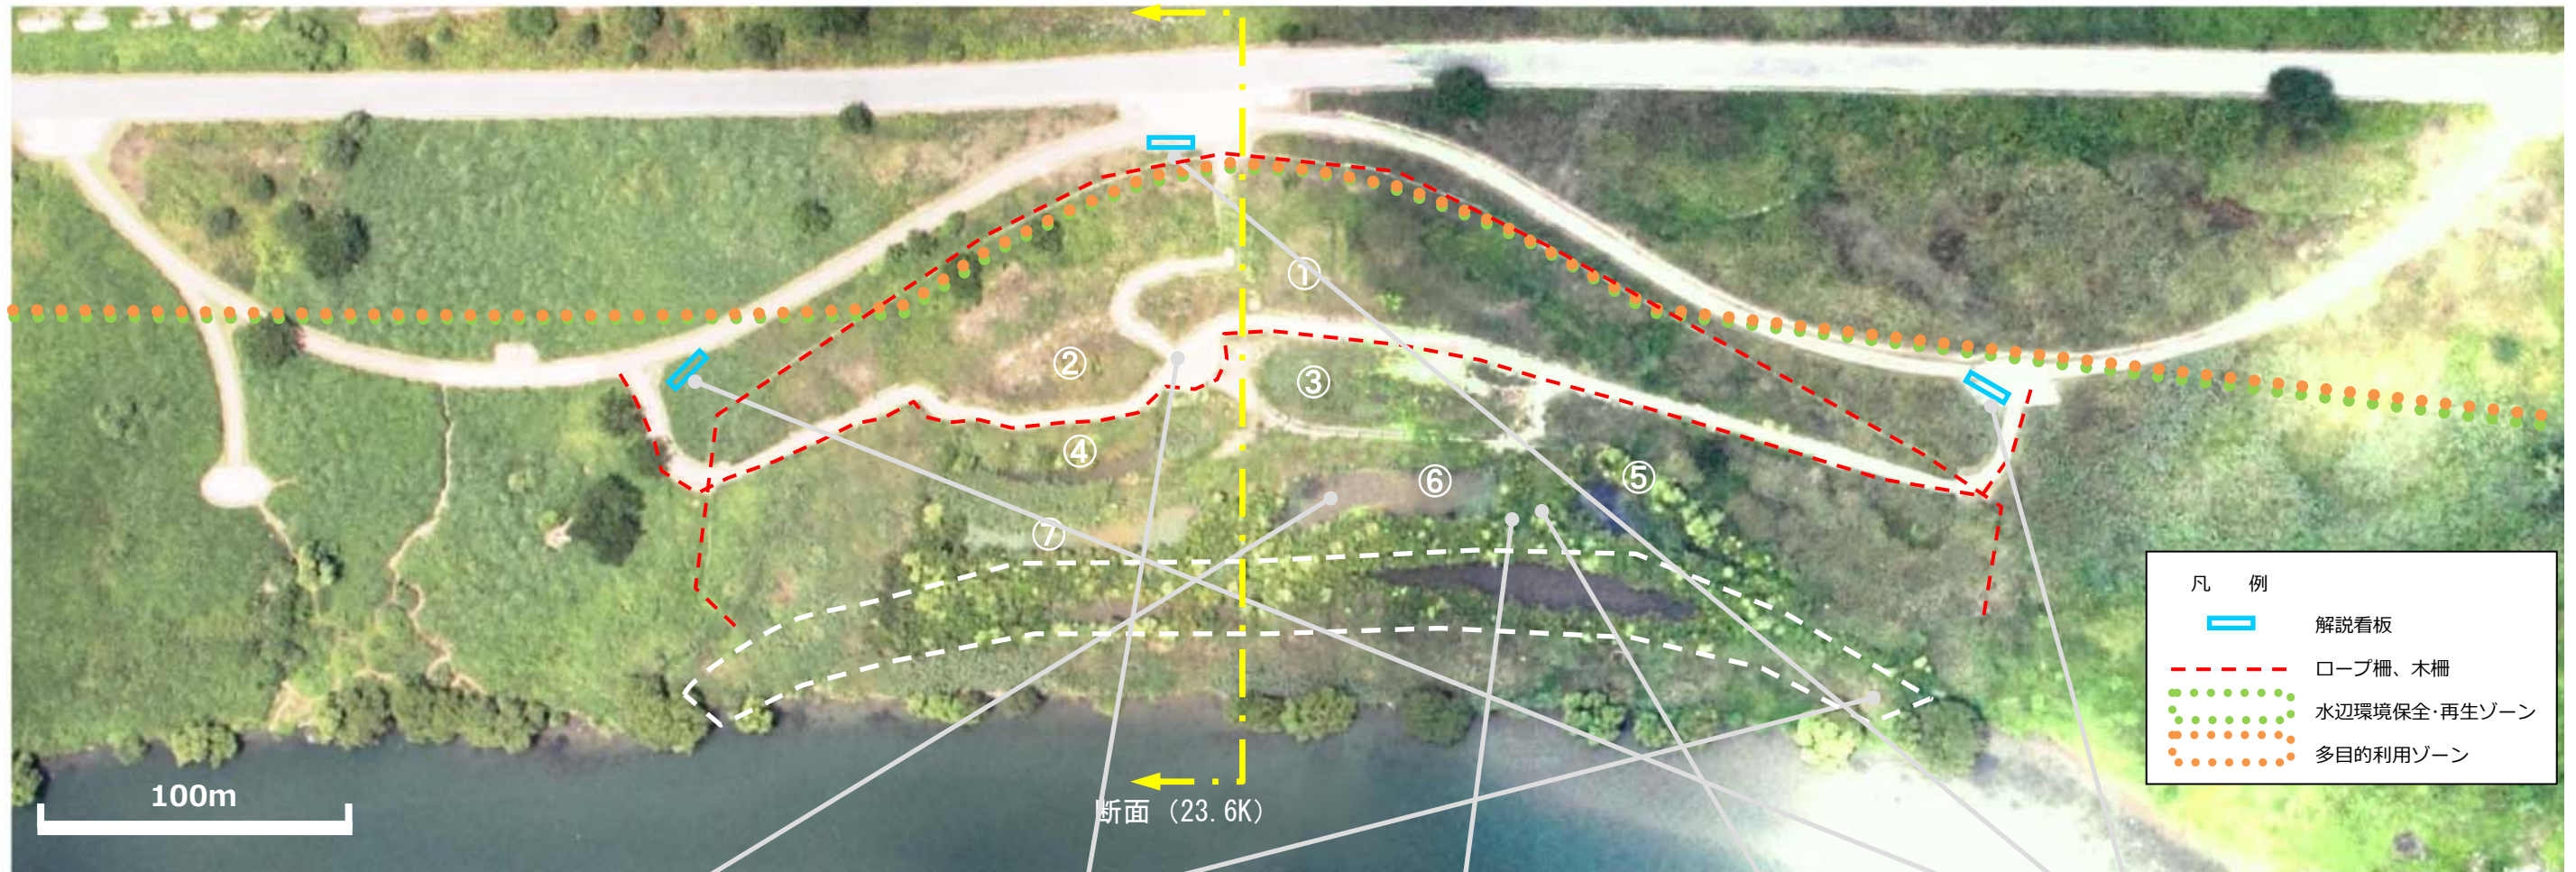
(撮影：平成25年7月)

現状	池（2、3段目の③～⑦）の冠水頻度が計画よりも少ない	水路の閉塞	課題	利用手続きが分かりづらい	植生管理の基準が未確定	運営管理への地域住民の参加が少ない	三島江野草地区の存在意義についての情報発信の不足

- 既に湛水している池には浮葉植物のアゾラが、その他の水域はチクゴスズメノヒエ群落が繁茂している。池の縁では高茎のヒメガマ群落、ヨシ群落、カンガレイ群落が成立。
- 陸域はヨシ群落、セイトカヨシ群落等の高茎草本群落。
- 本川との境界部のマウンド上ではエノキやセンダンの他、ウルシ類等の樹林植生ステージ初期の植生。
