## 1. 事業の概要

## 1.2. ダム建設事業の概要

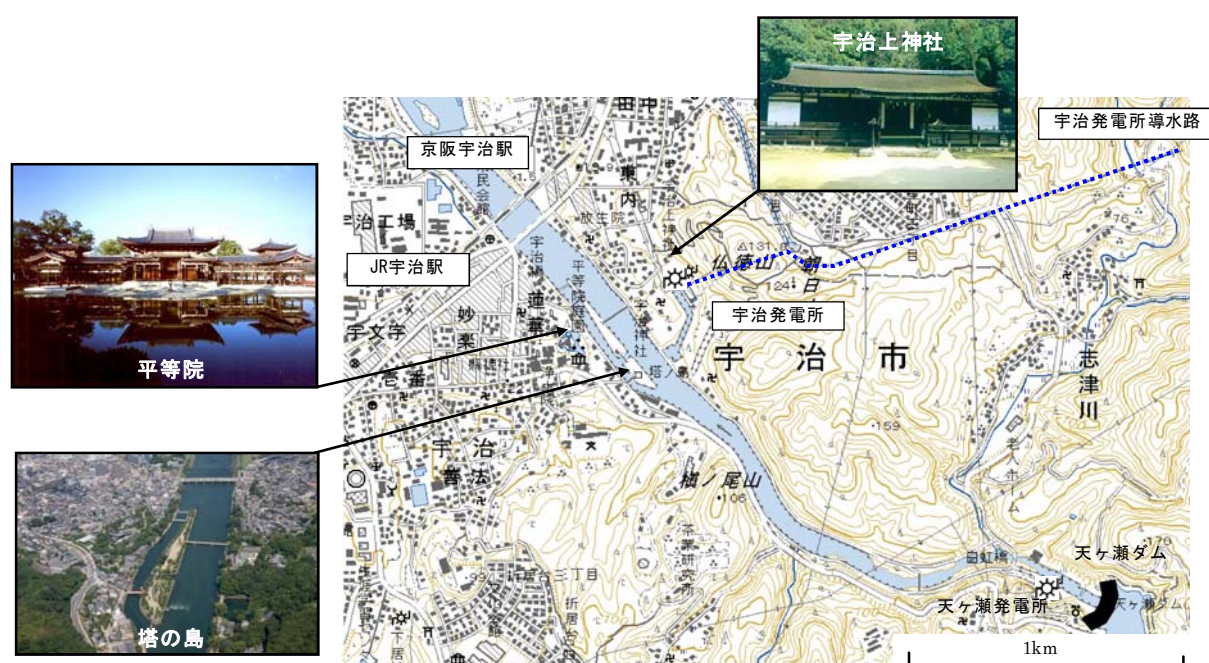
図 1.3-1 天ヶ瀬ダムの下流の状況

なお、宇治川の水は、琵琶湖の瀬田川洗堰上流で取水され、宇治発電所導水路を通じて宇治発電所で発電された水が、塔の島付近で放流されている。低水時における宇治川の流量は、宇治発電所の放流により、この地点から大きく増加している。

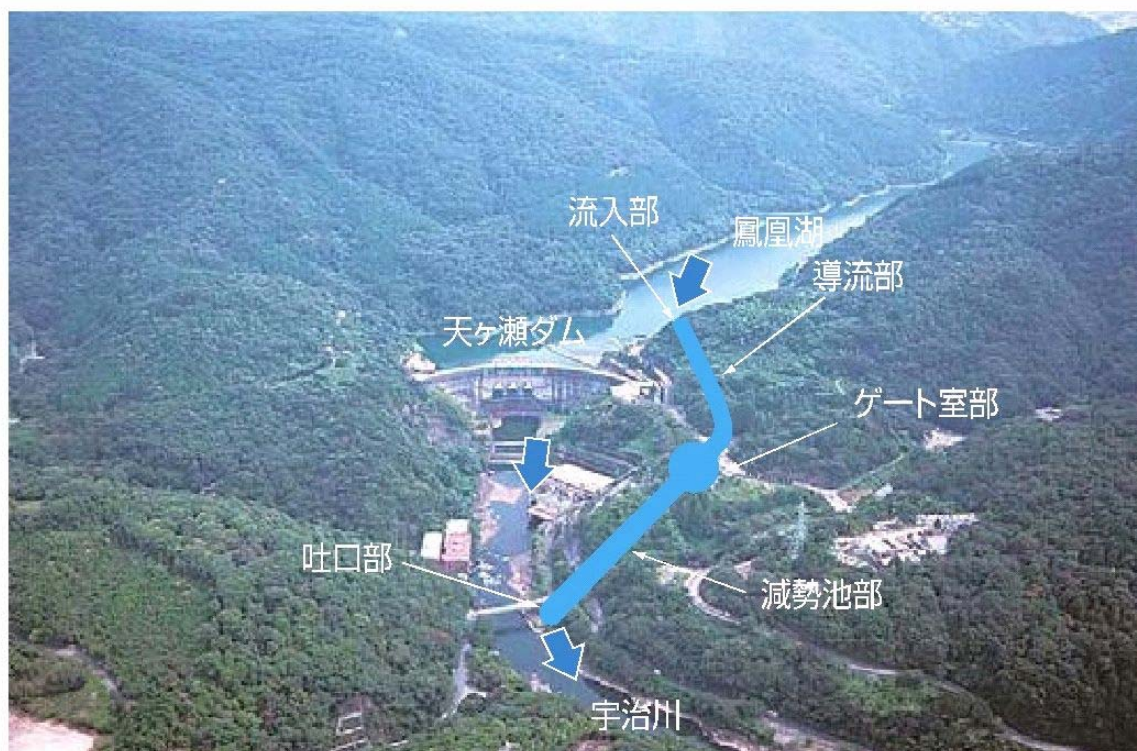
天ヶ瀬ダムにおいては、ダムサイトの左岸側にトンネル式放流設備を設ける天ヶ瀬ダム再開発事業が進められている。

天ヶ瀬ダム再開発事業は、宇治川・淀川の洪水調節のために最低水位時に最大  $1,140\text{m}^3/\text{s}$  と琵琶湖後期放流に必要な発電最低水位時に最大  $1,500\text{m}^3/\text{s}$  の放流能力を確保するとともに、京都府の水道用水の確保、発電能力の増強を目的としている。
