## 4. 堆 砂

### 4.1 評価の進め方

#### 4.1.3 堆砂にかかわる天ヶ瀬ダムの特徴

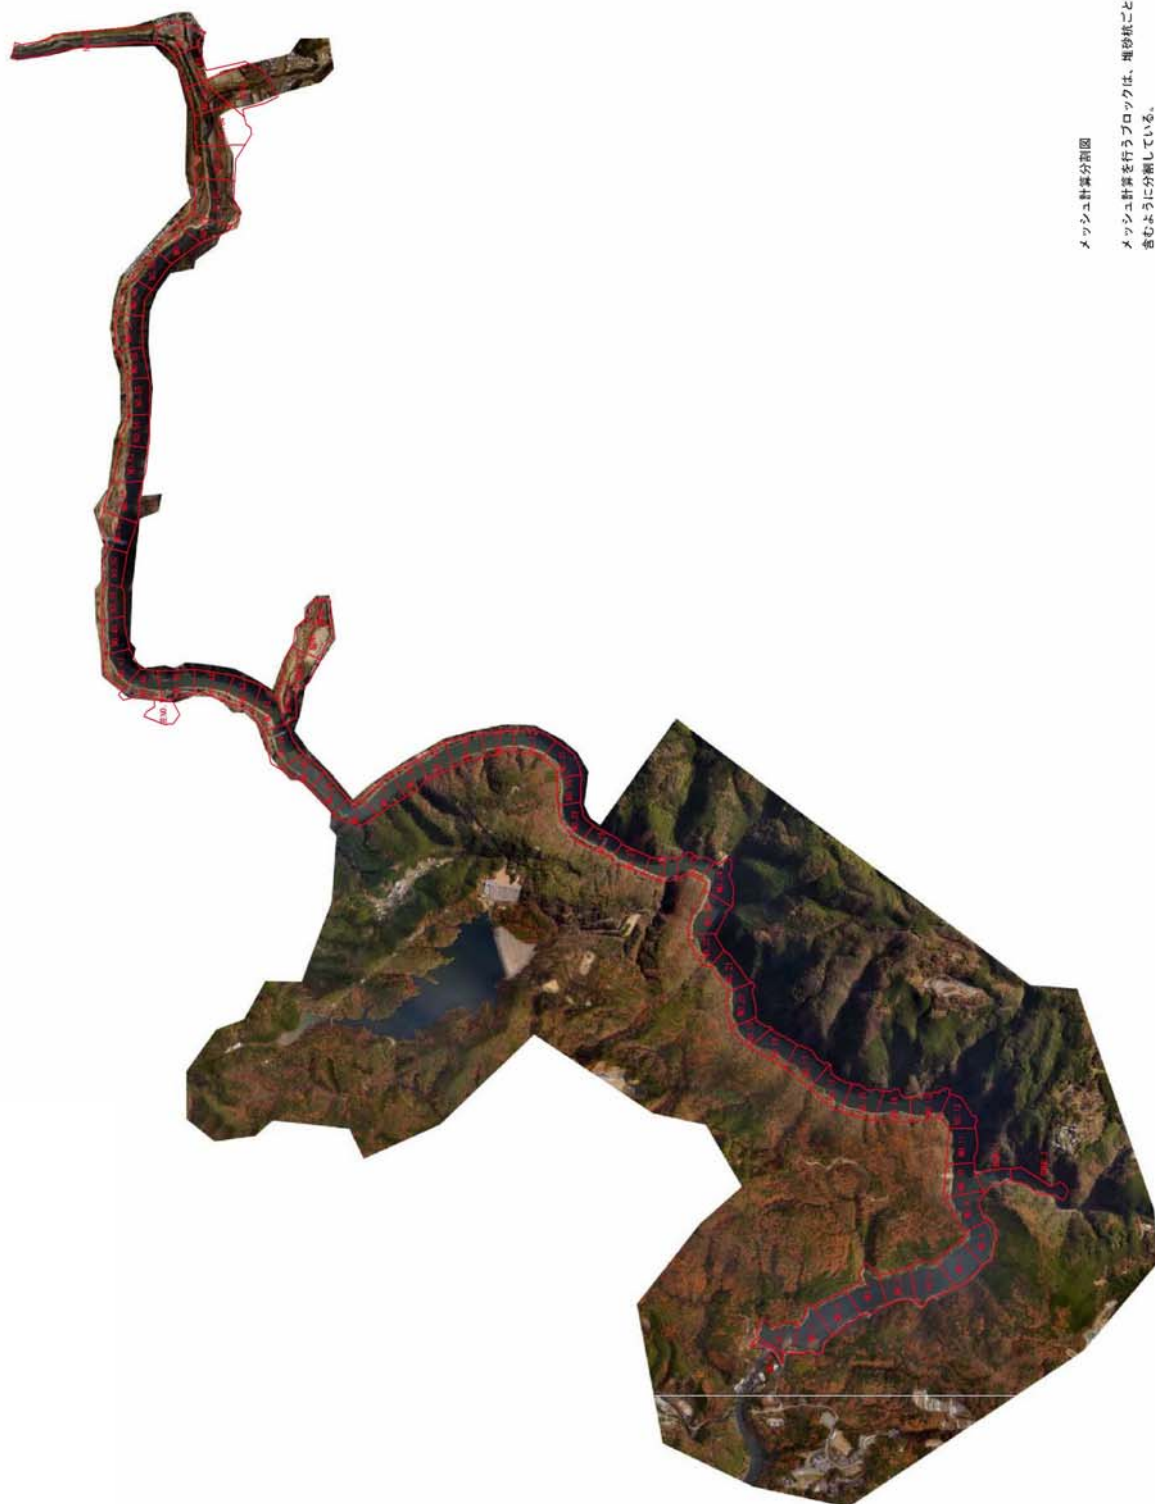
図 4.2-5 メッシュ計算分割図

メッシュ計算分割図

メッシュ計算を行うブロックは、増砂量ごと1間80.5mを含むように分割している。

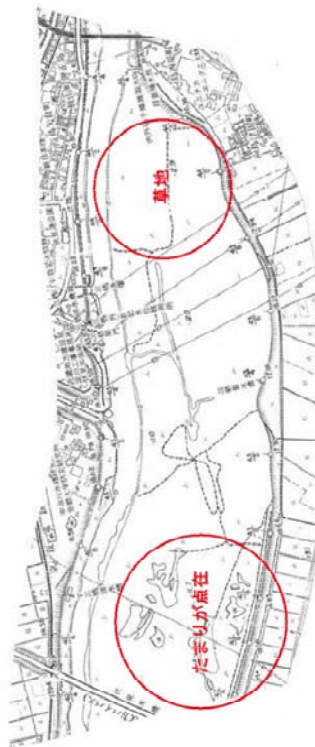
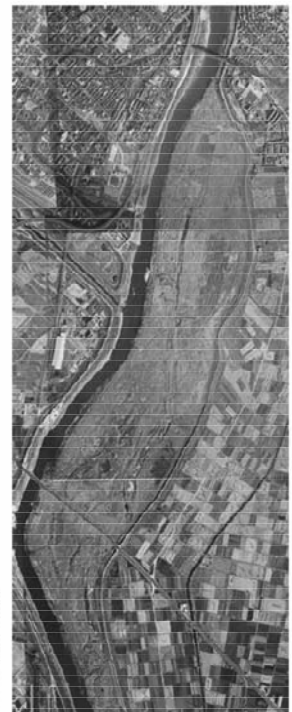
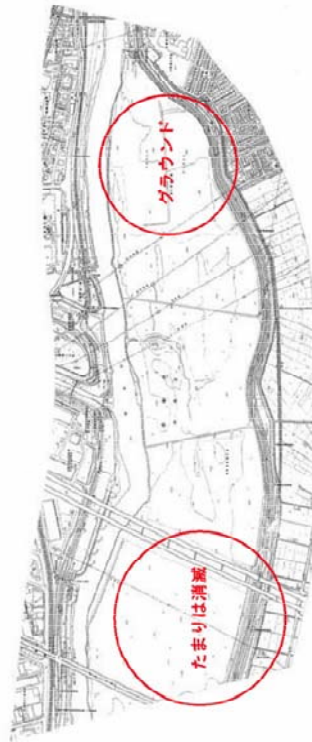
図 4.5-10 宇治川横断面図の経年変化 (2/4)

●向島地先(42~44 k 区間)

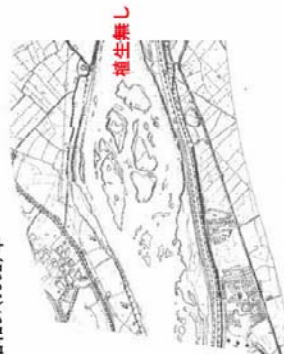
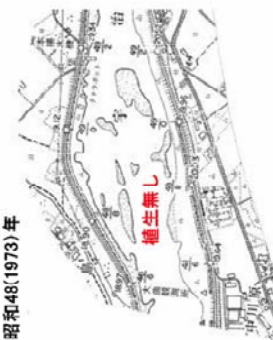
図 4.5-11 宇治川横断図の経年変化 (3/4)

●49 k 付近

砂洲の固定化および樹木化顕著 : 48.6 k
