第1回 天ヶ瀬ダム放流調査委員会

国土交通省 近畿地方整備局
淀川ダム統合管理事務所

令和5年6月7日

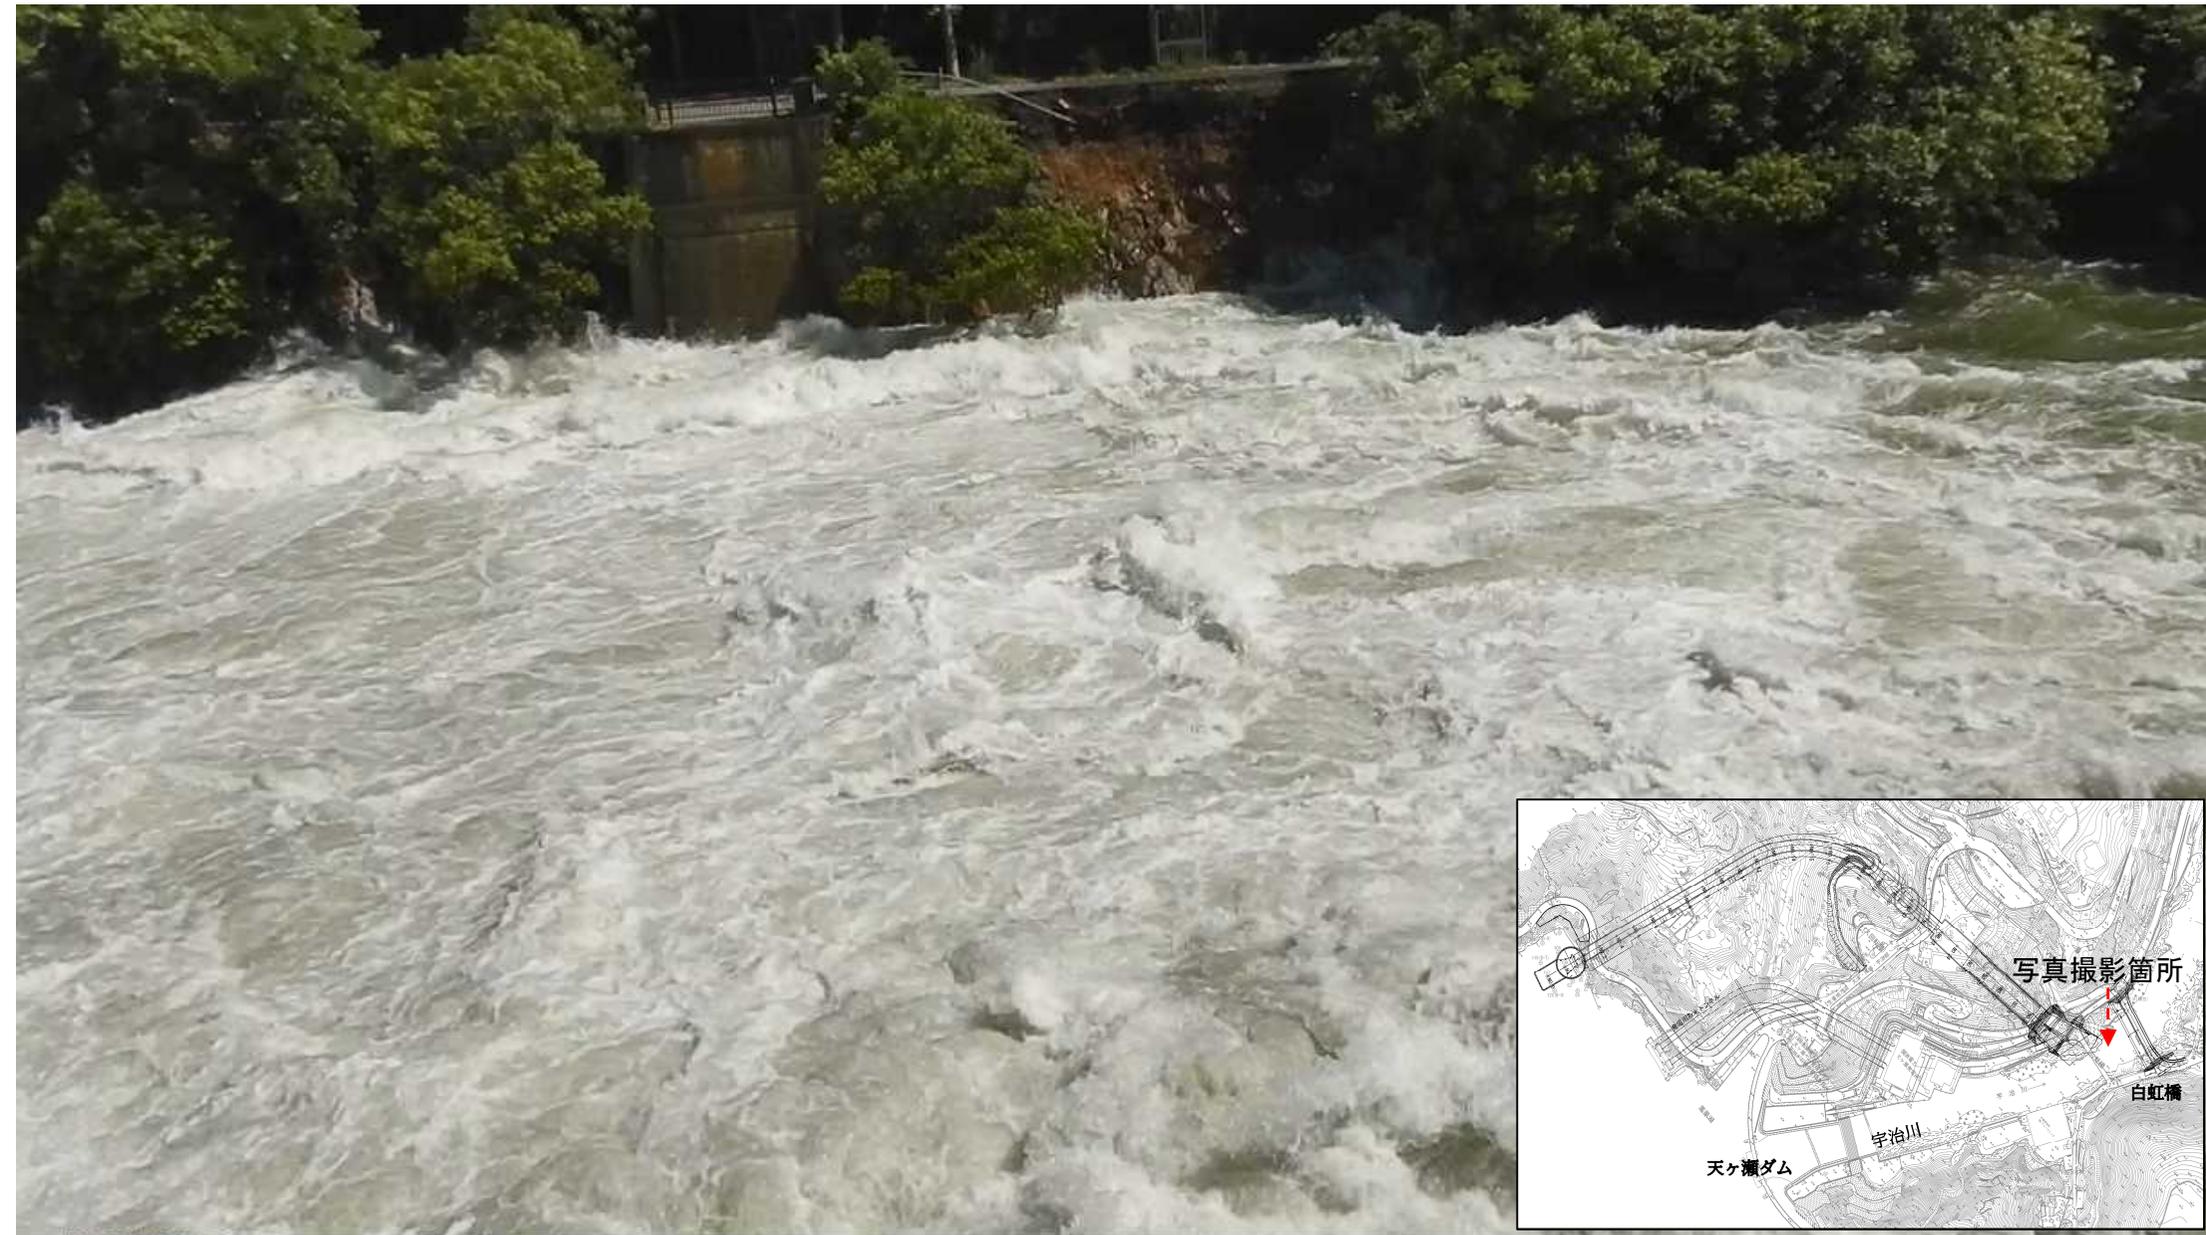
（9日9時45分頃 トンネル式放流設備から約570m³/s）

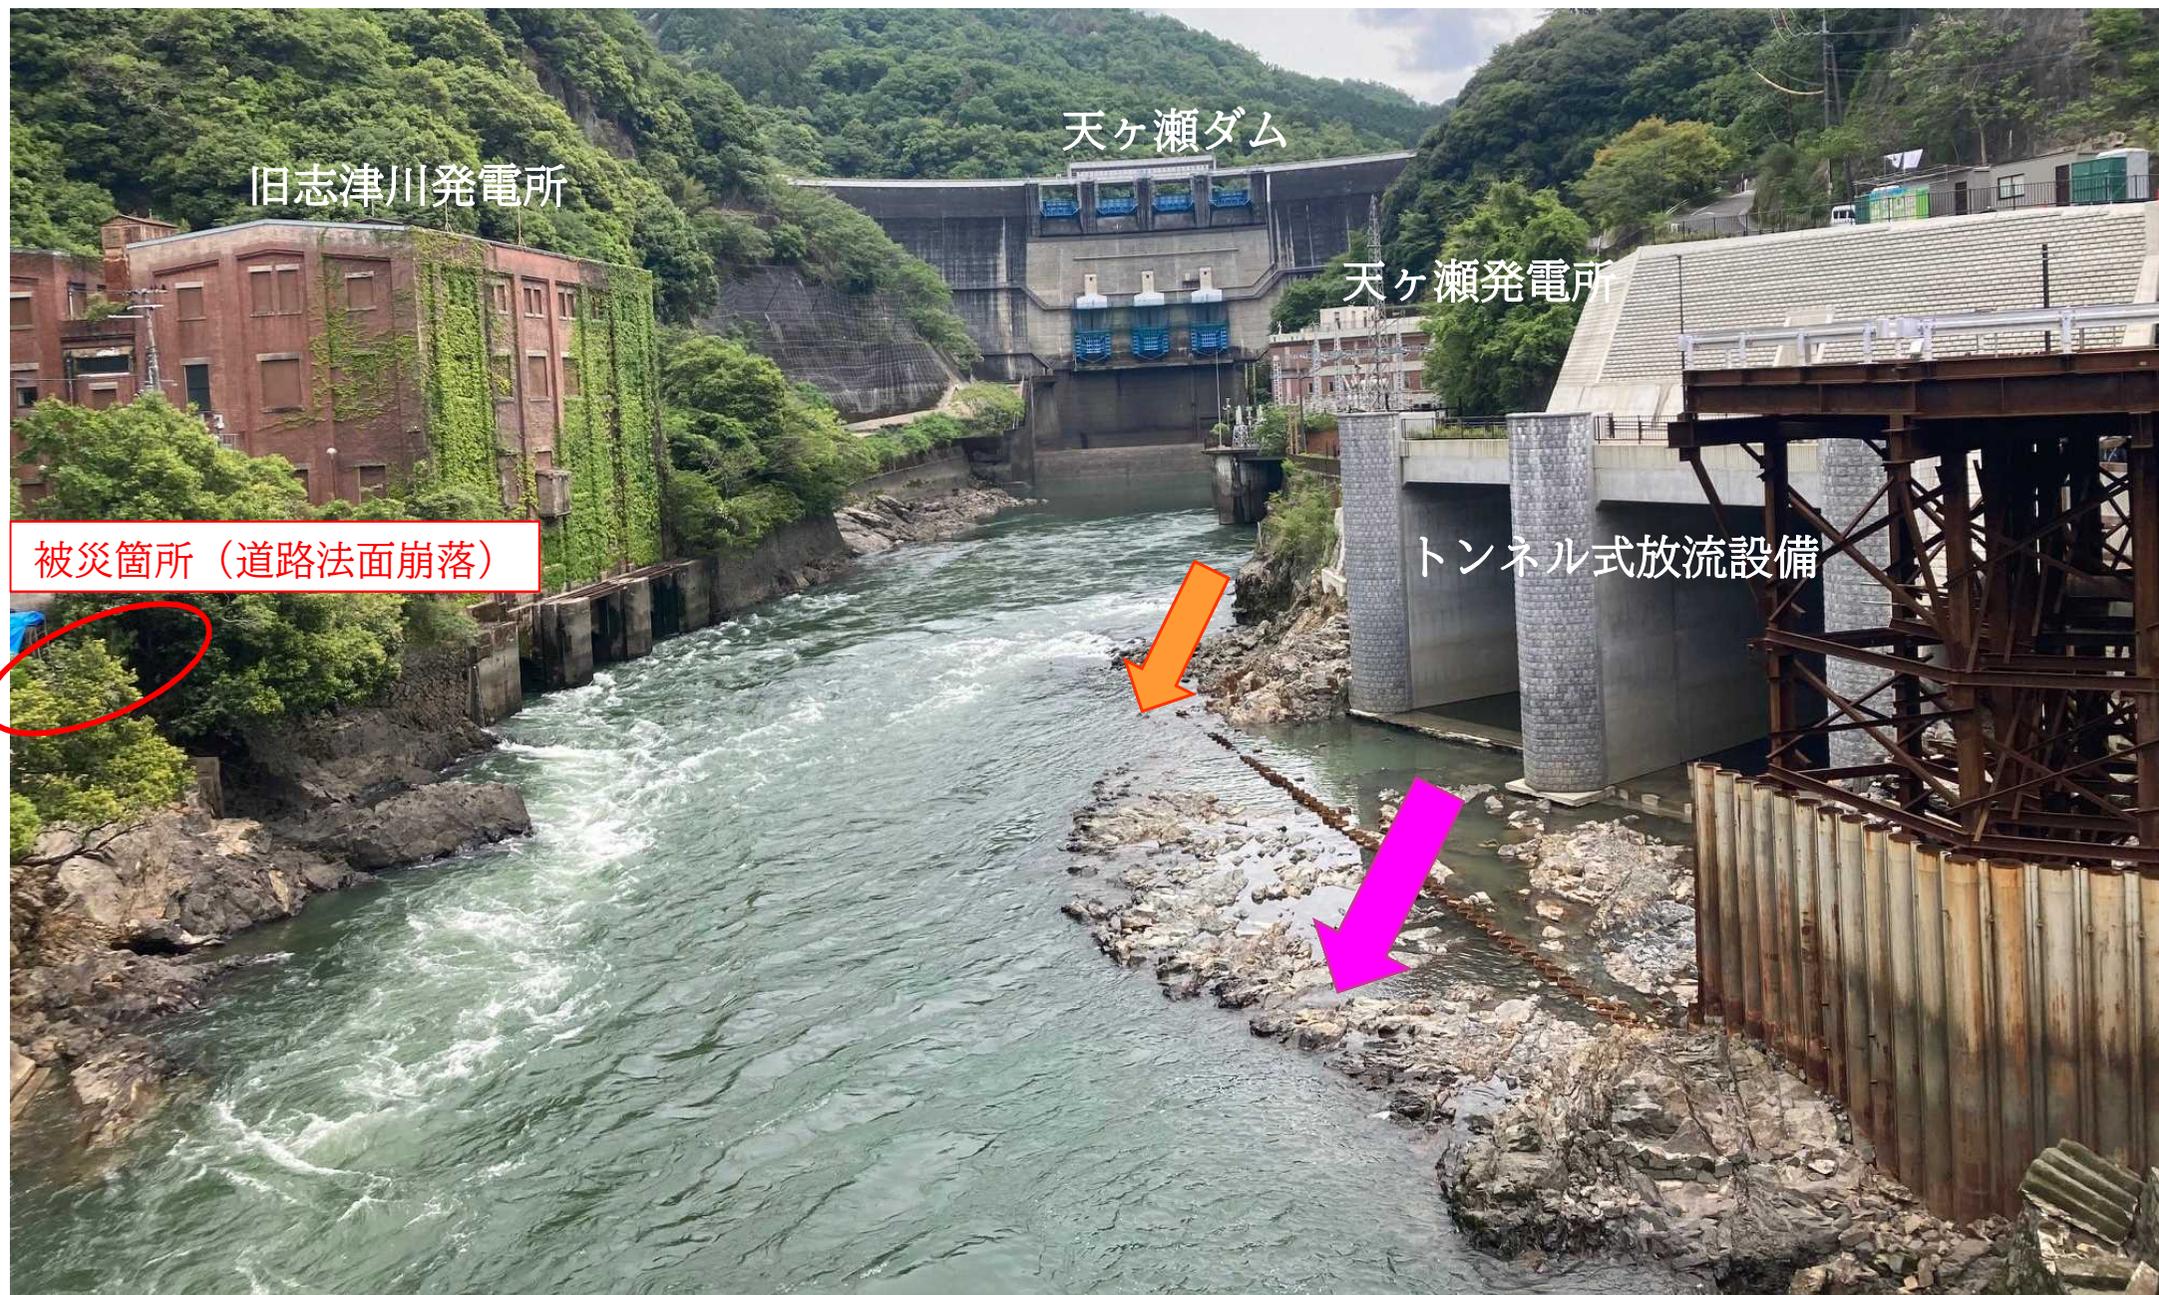
現地状況写真（全景）5月13日 15時頃撮影

- トンネル吐口の対岸は、盛土に石積擁壁が設けられた構造。
- トンネル式放流設備からの放流による打上げが生じたため、擁壁の基礎が洗堀され崩落したと推察。

【推察】
石積擁壁は、盛土上に設けられており、放流水の打上げにより擁壁基礎が洗堀されて擁壁が崩落したと推察。

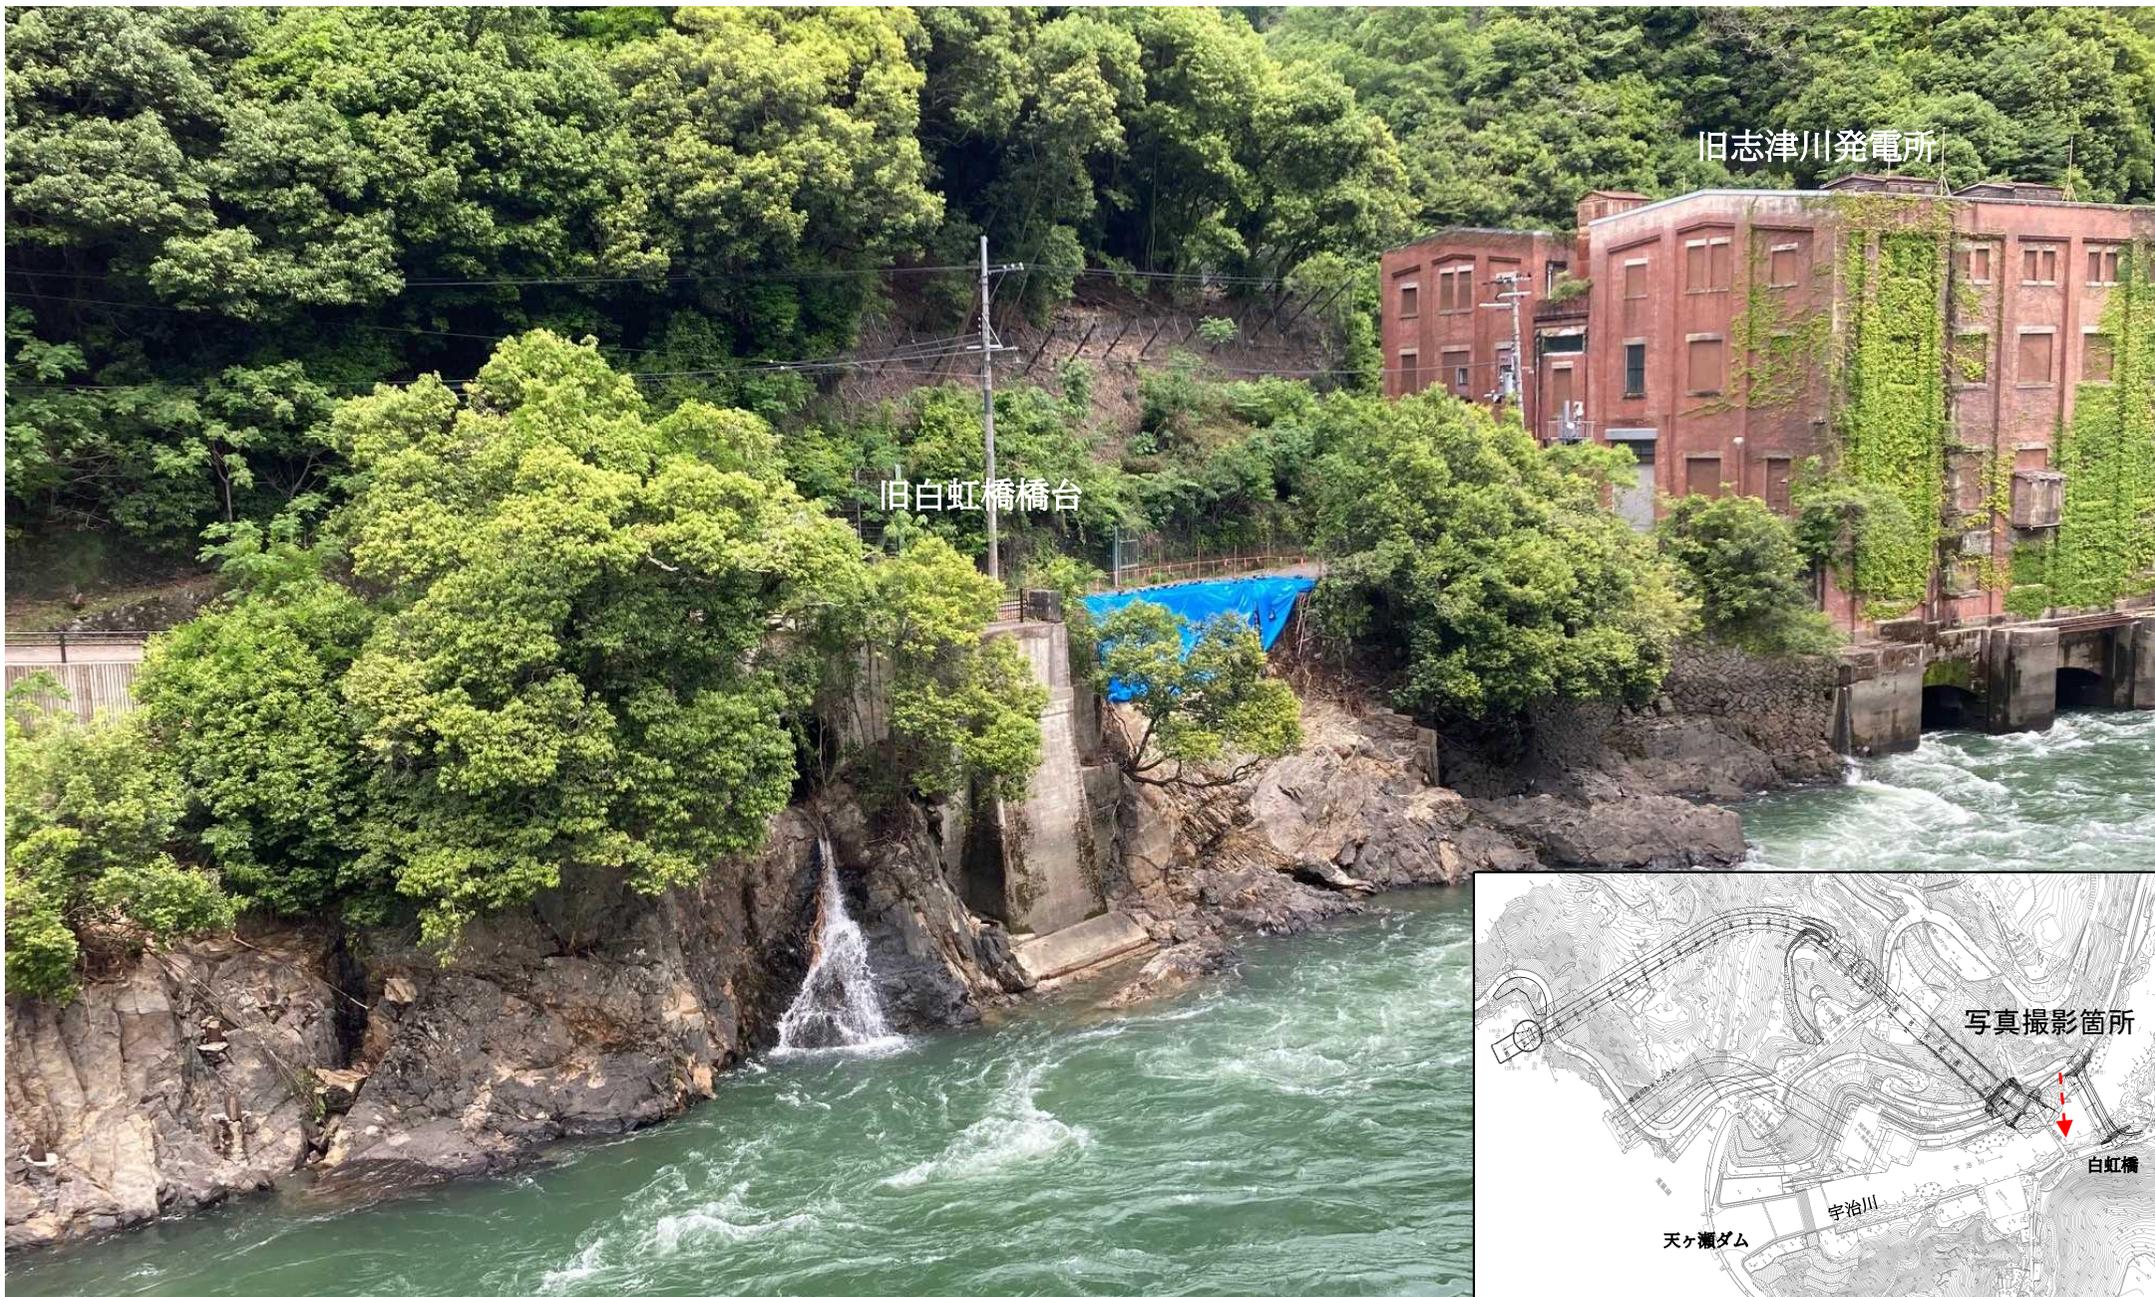
現地状況写真（右岸全景）5月13日15時頃撮影

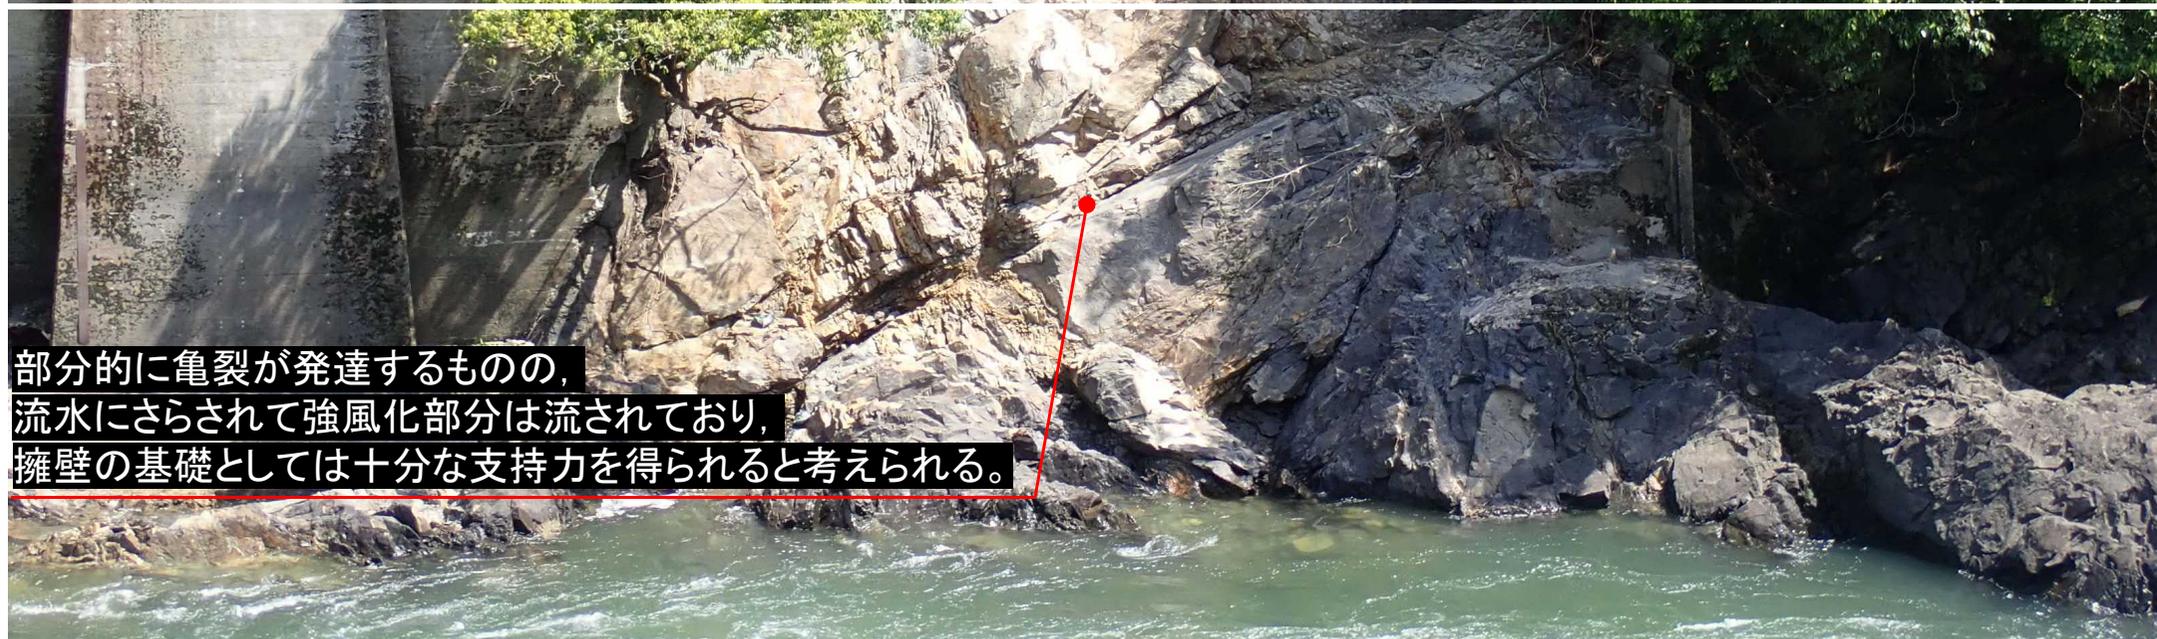
5月16日 10時頃撮影

① 被災状況（道路法面崩落箇所）

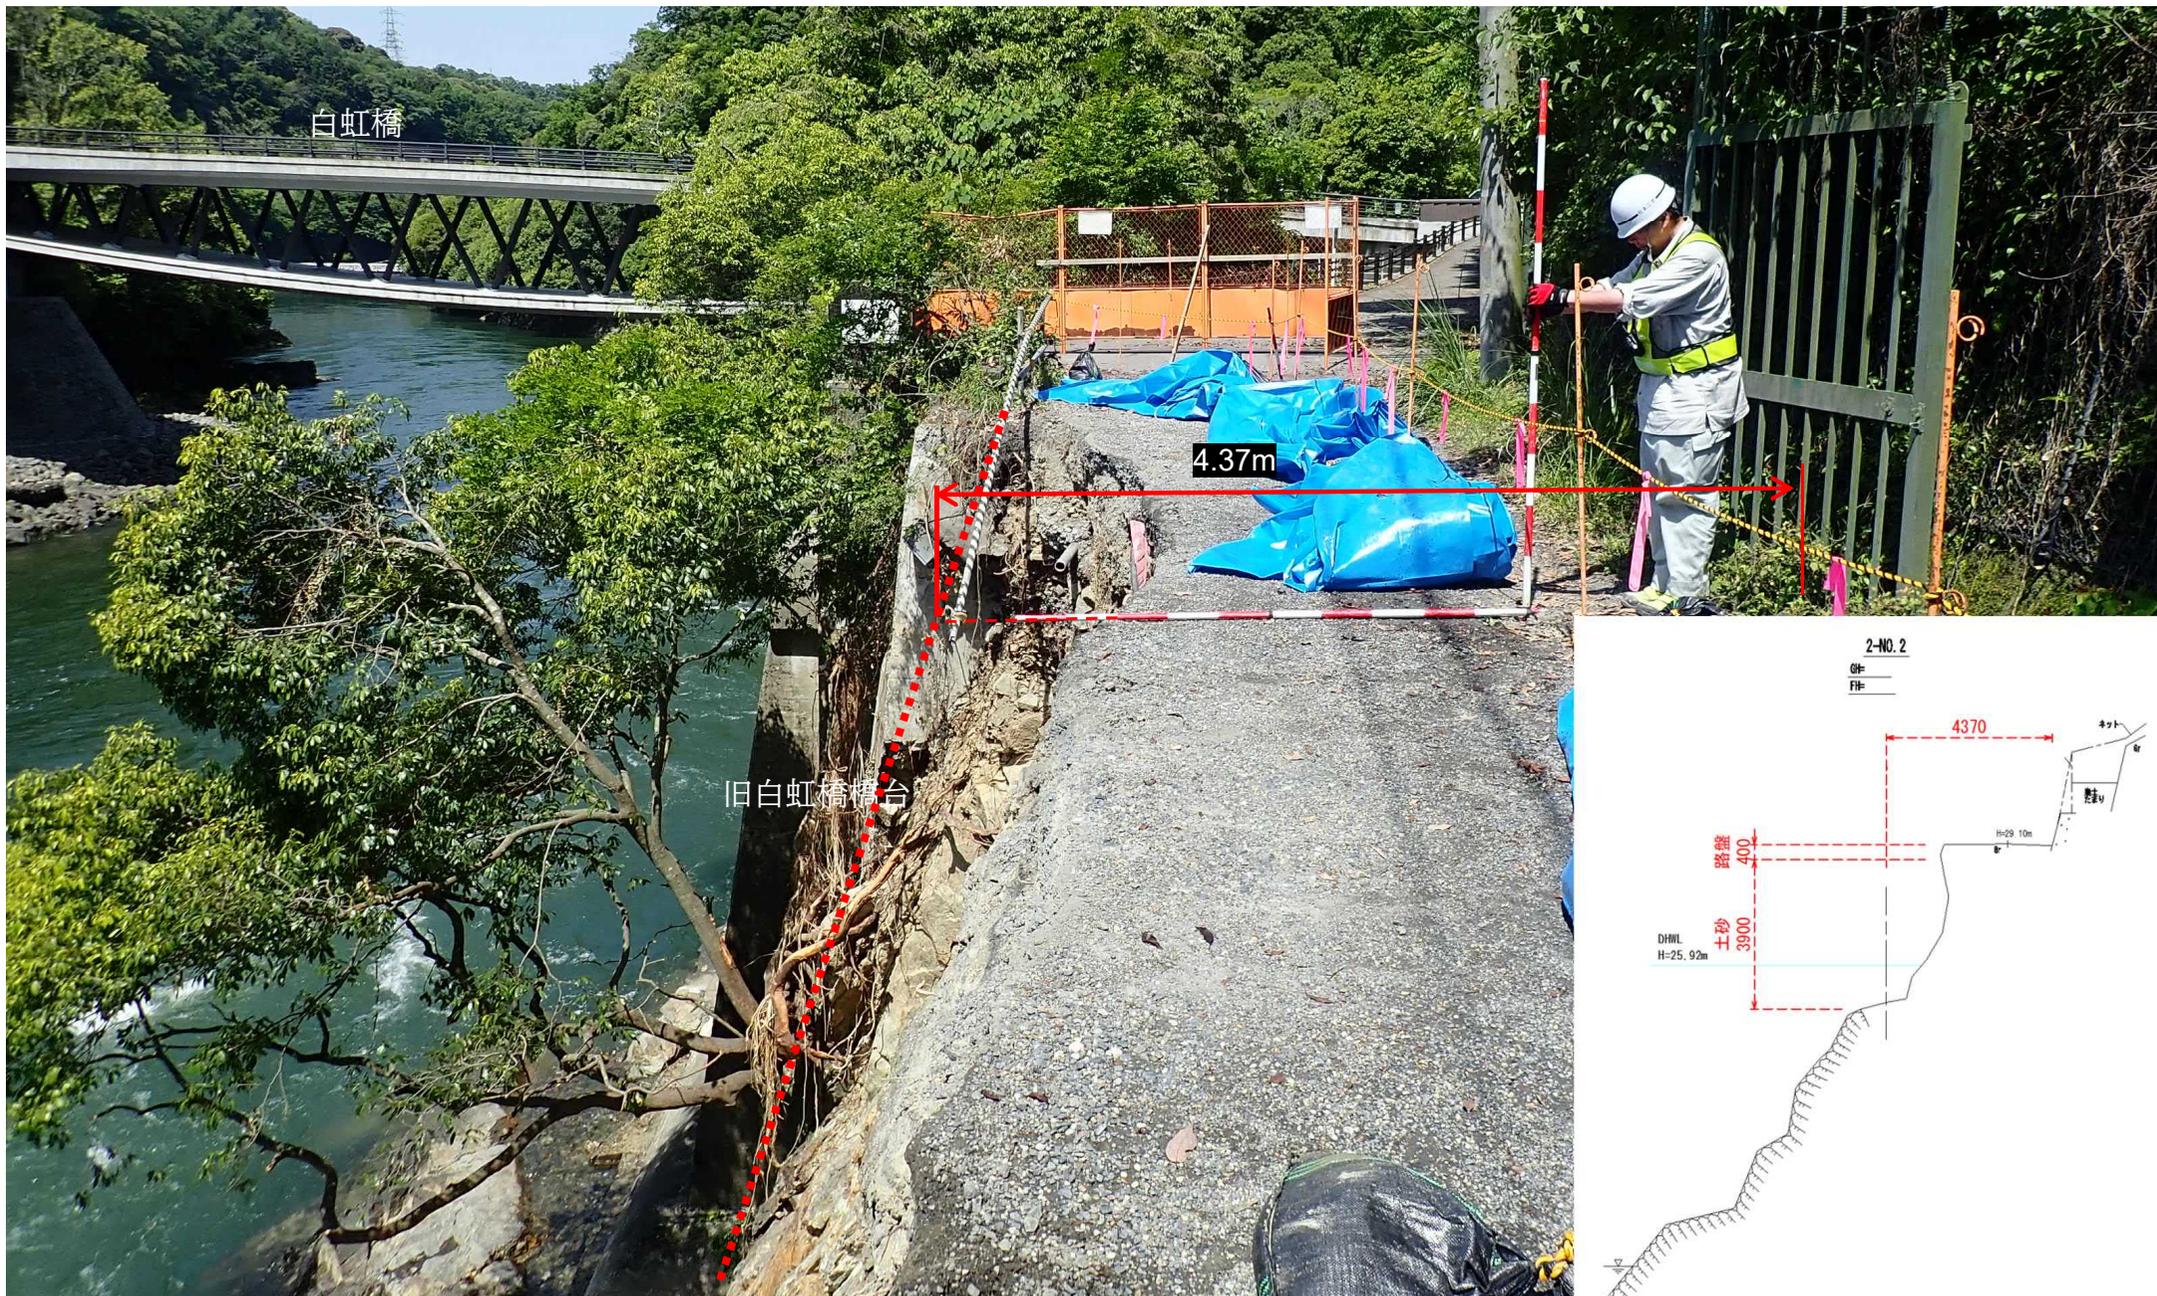
現地状況写真（天端）5月16日10時頃撮影

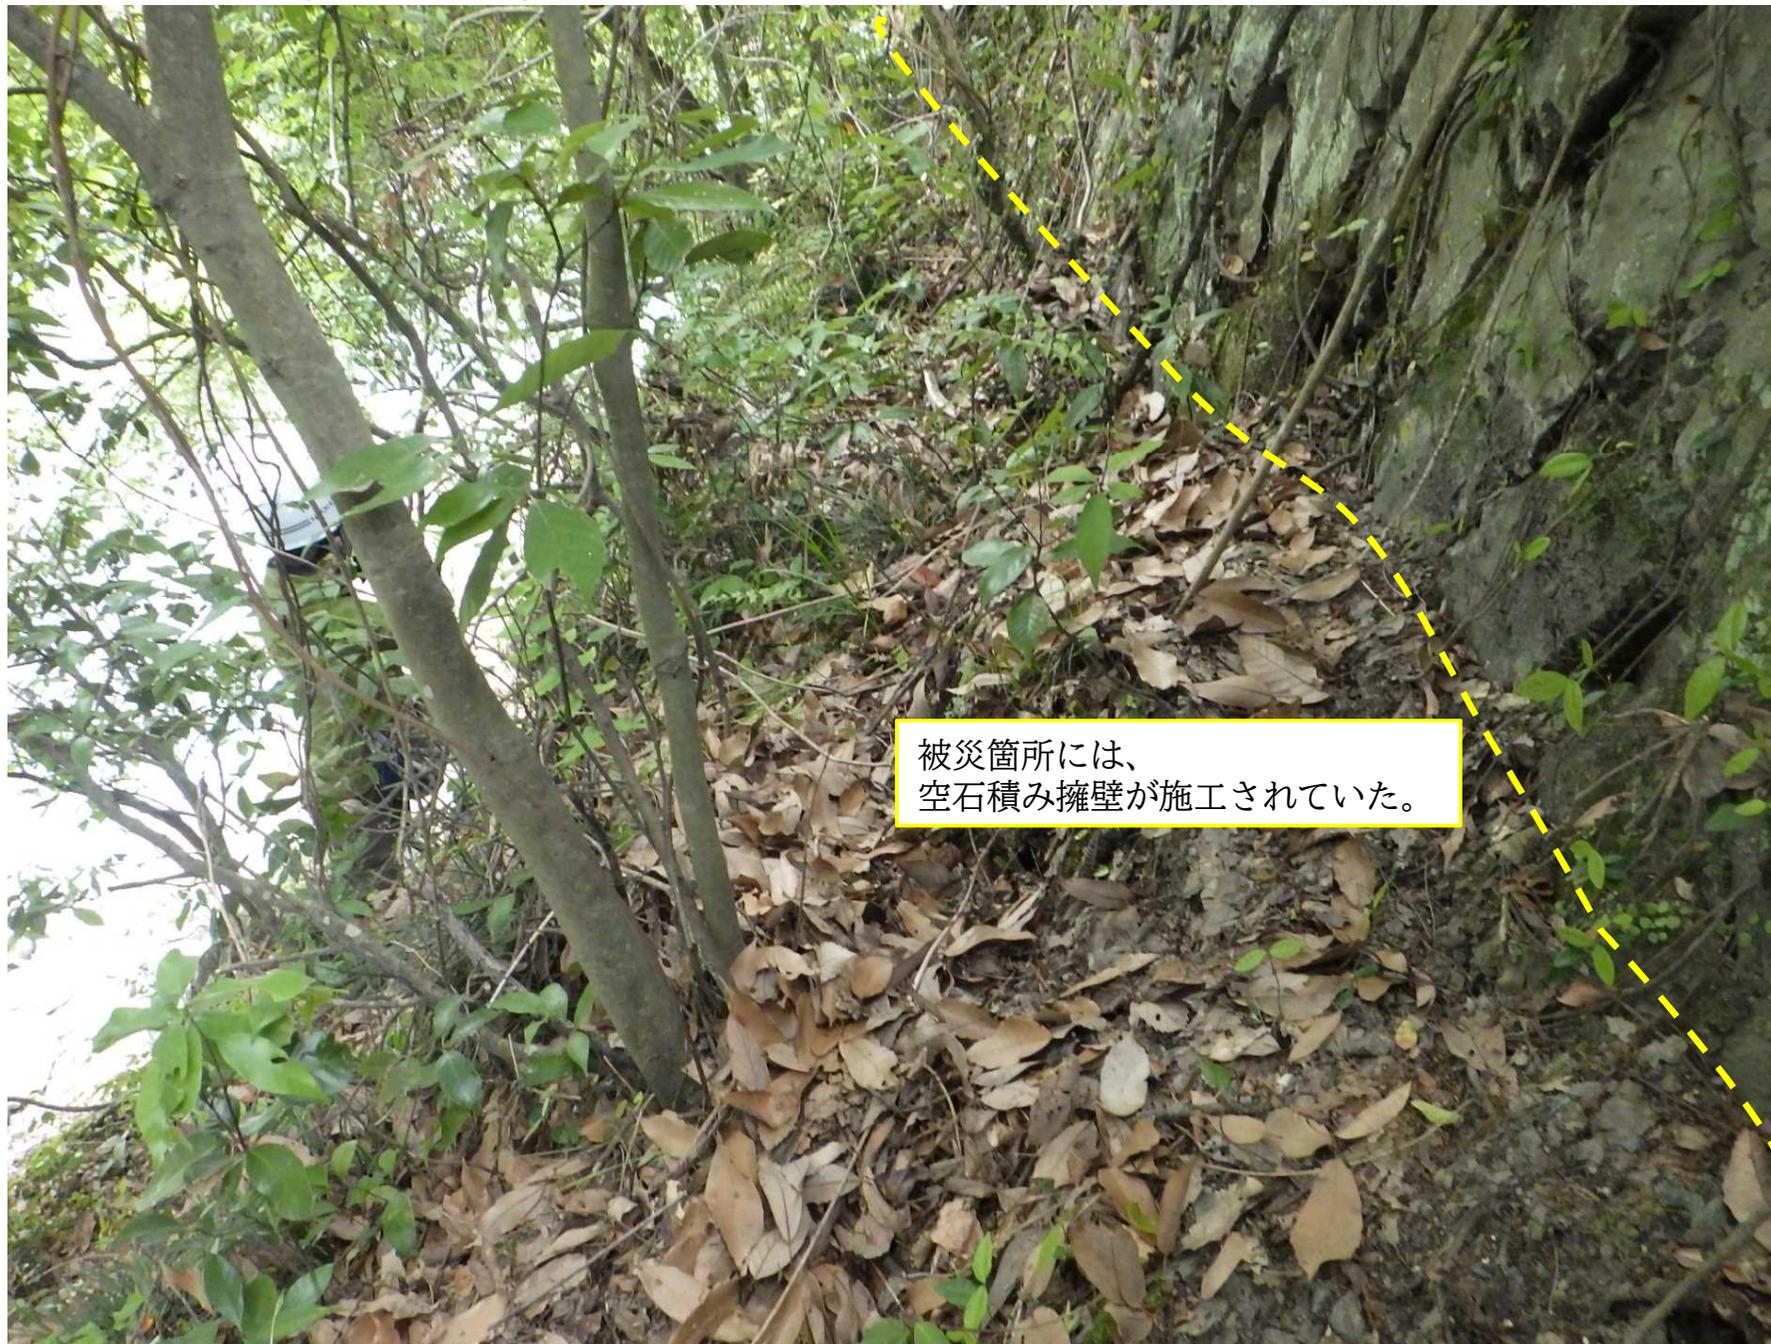
被災前 現地写真（被災箇所） 5月16日10時頃撮影

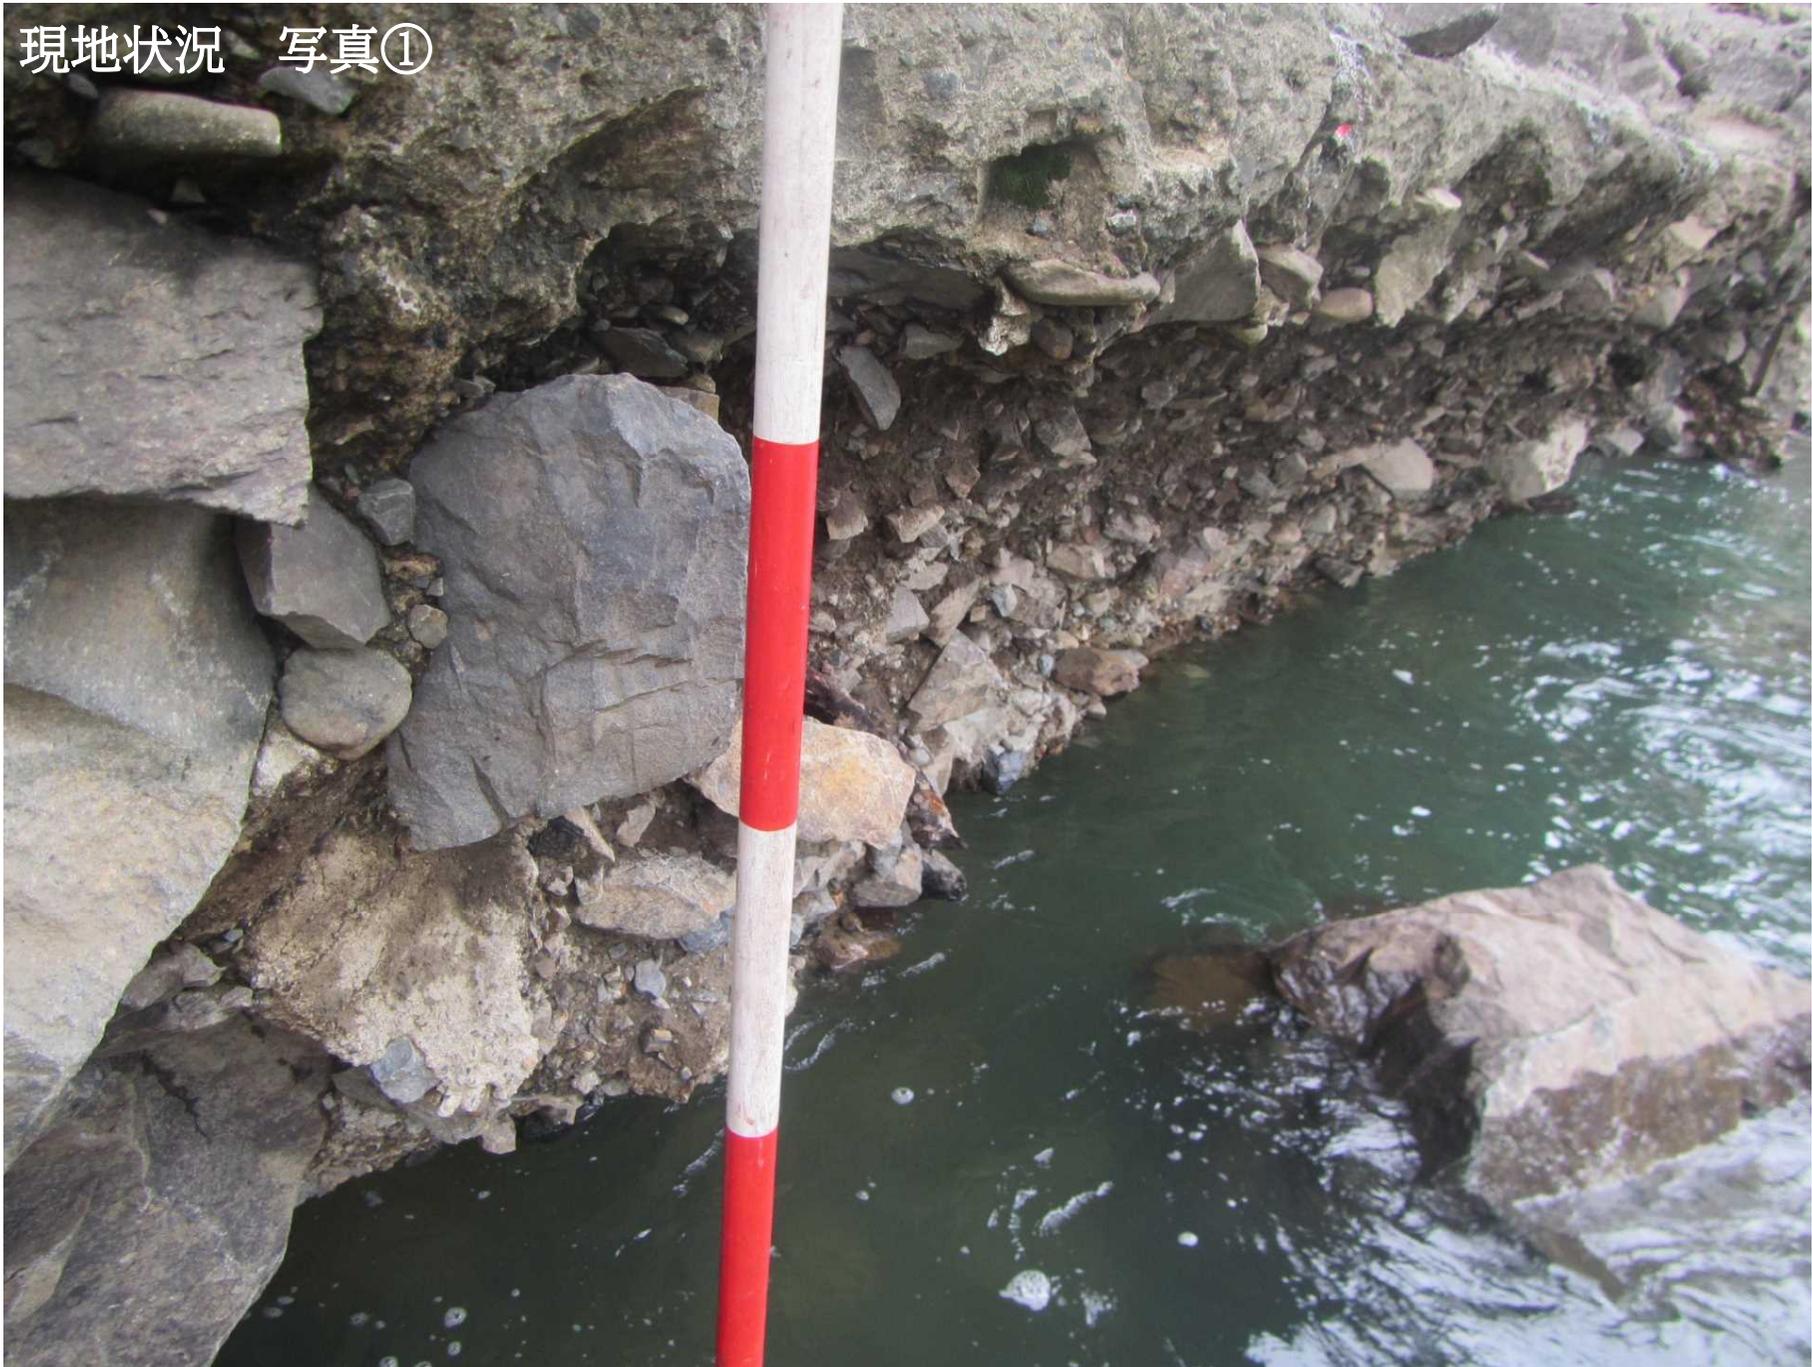
現地状況 写真①

② 被災状況（白虹橋付近右岸 河岸洗掘）

○施工時には根固め部に埋戻し後に捨石がされていたが、トンネル式放流設備からの放流により、玉石コンクリート前面付近の河岸が洗掘（土砂流出）したと推察。

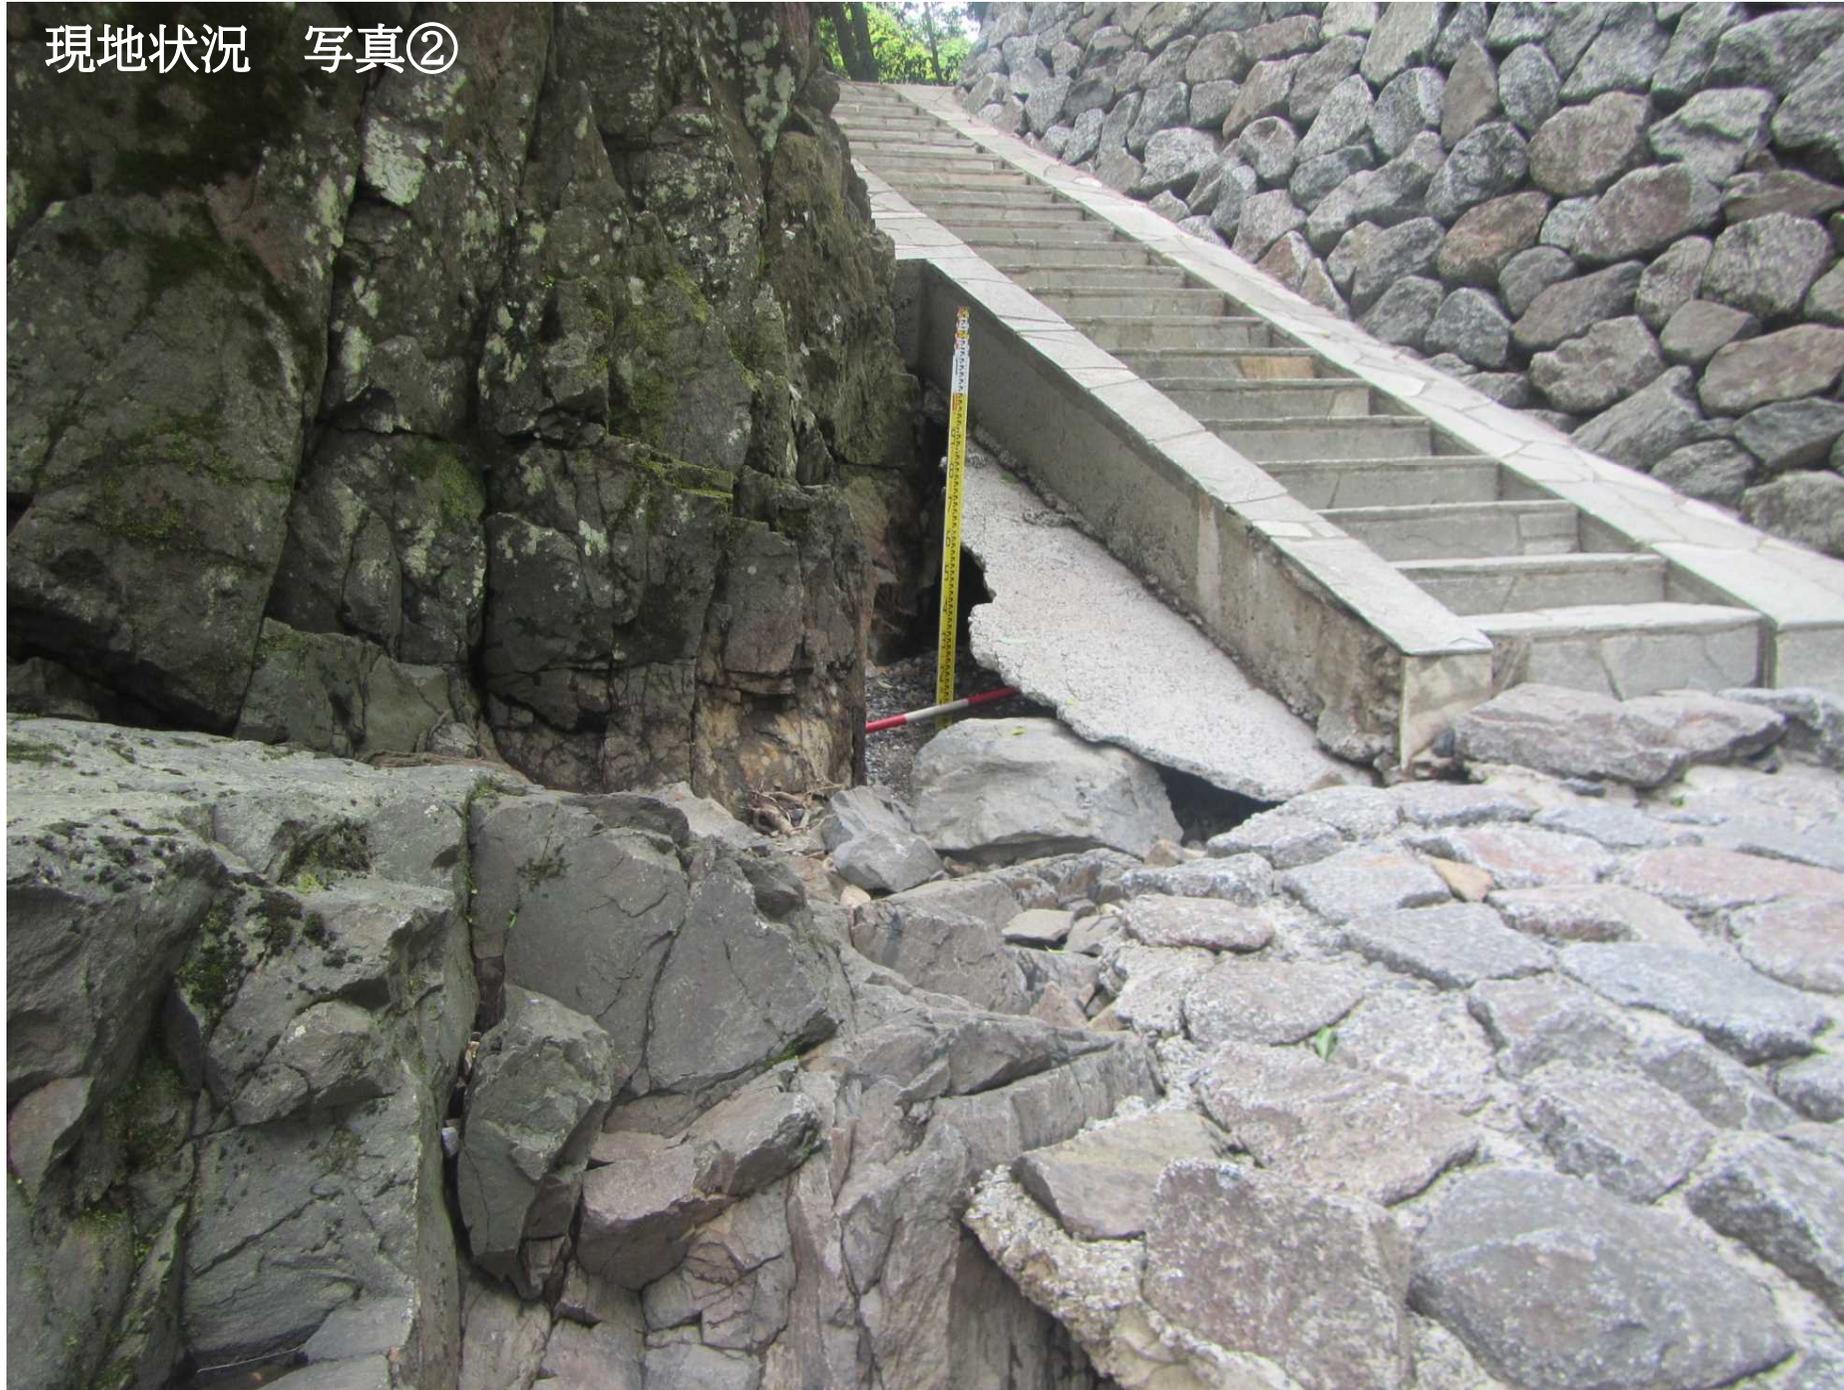
現地状況 写真②

② 被災状況（白虹橋付近右岸 河岸洗掘）

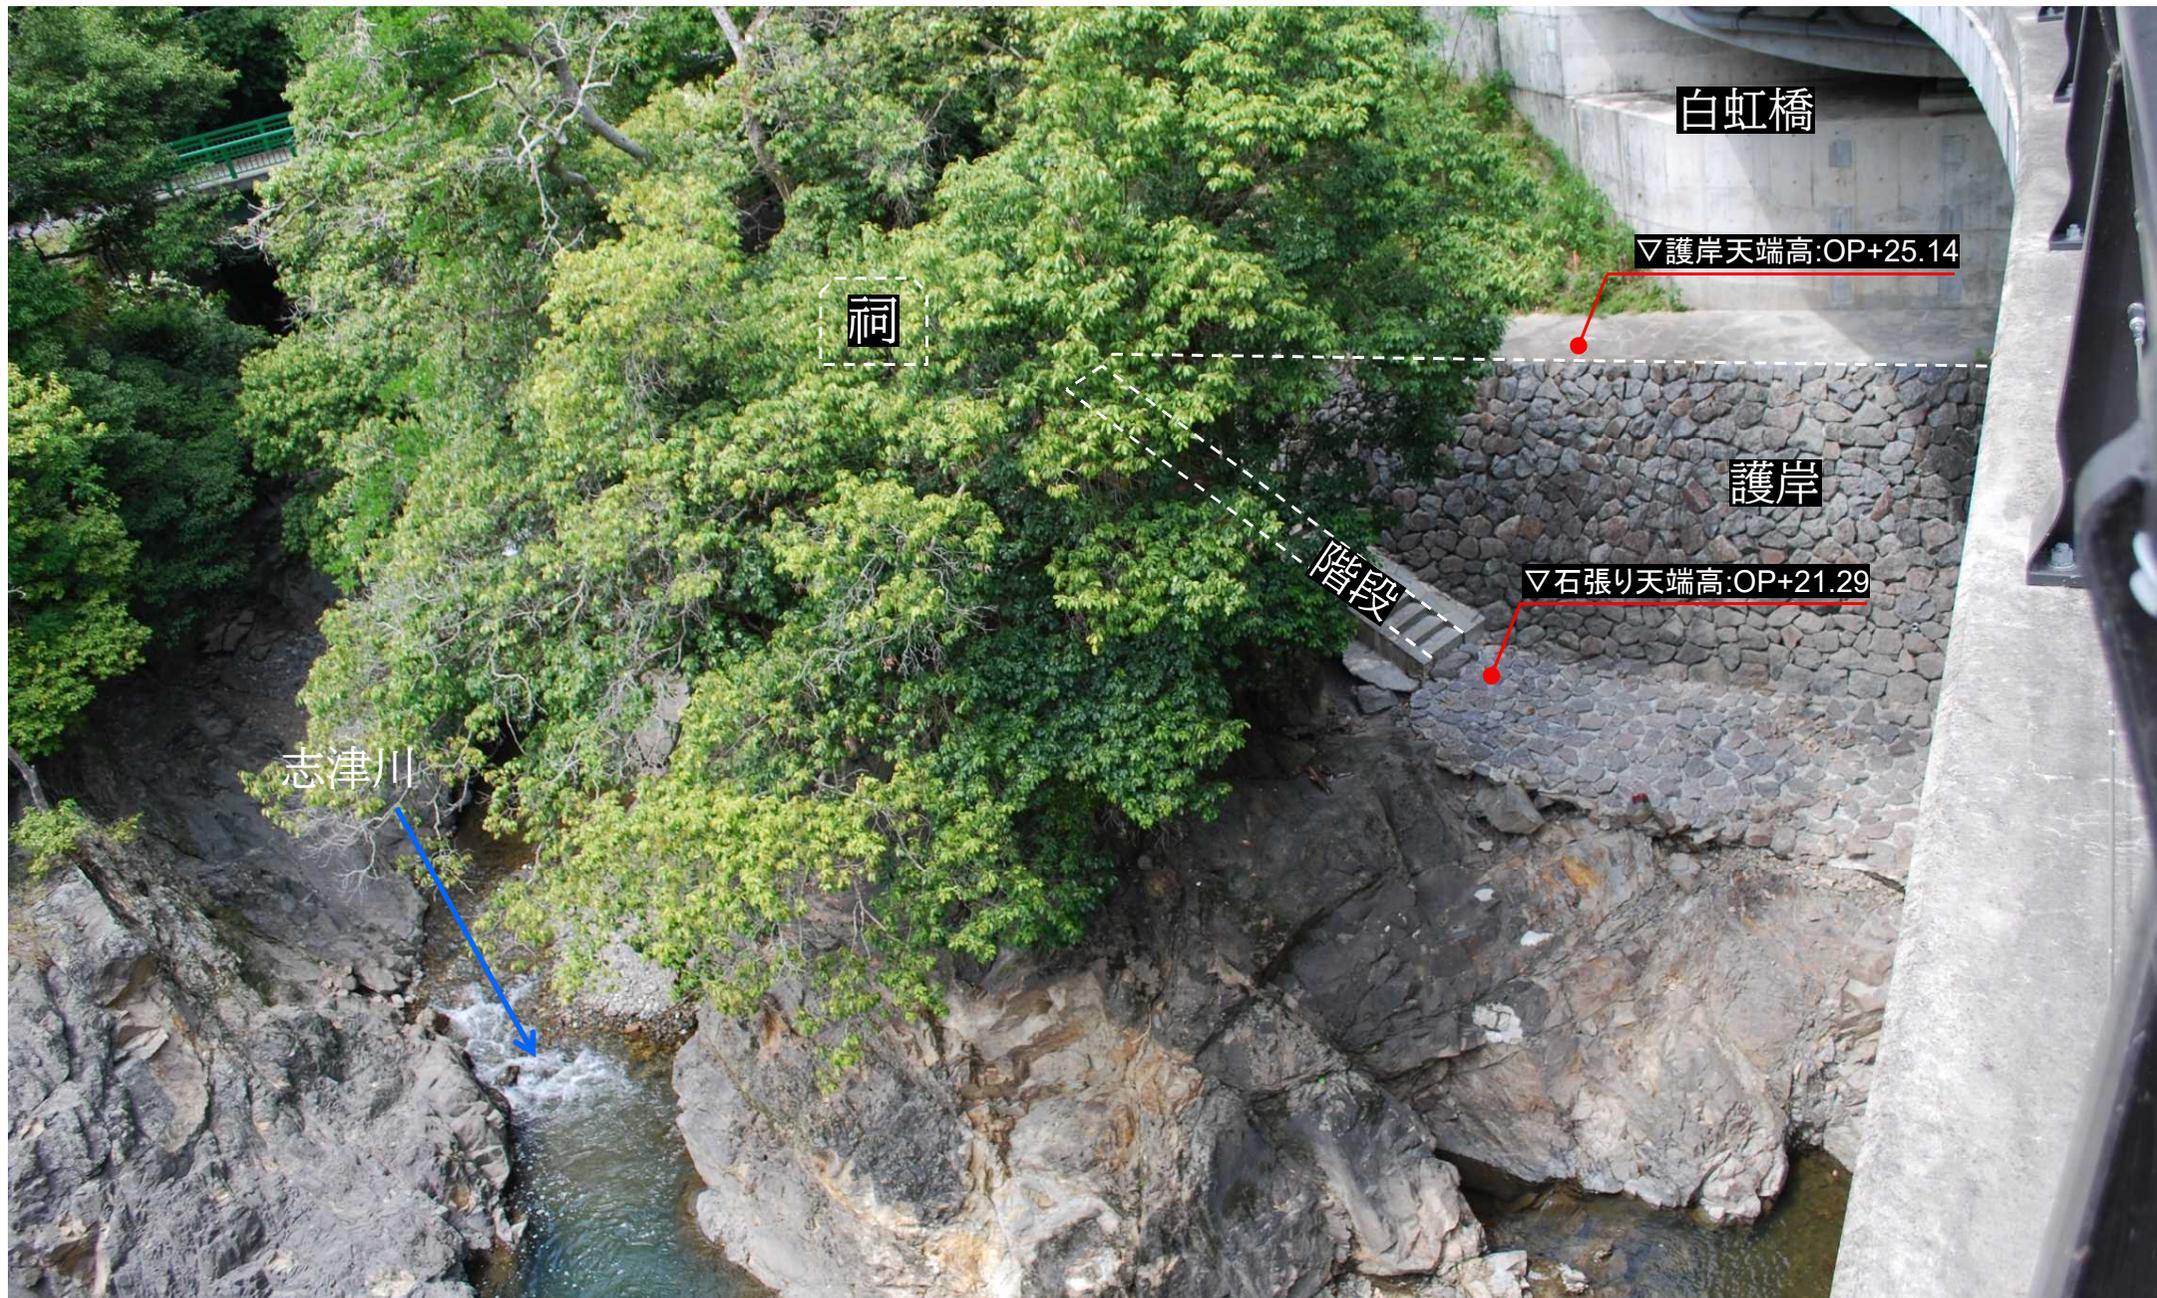
現地状況

② 被災状況（祠付近の着水）

○トンネル式放流設備からの放流が階段を駆け上がったことにより、祠が着水したと想定。
