第1回 天ヶ瀬ダム放流調査委員会

国土交通省 近畿地方整備局
淀川ダム統合管理事務所

令和5年6月7日

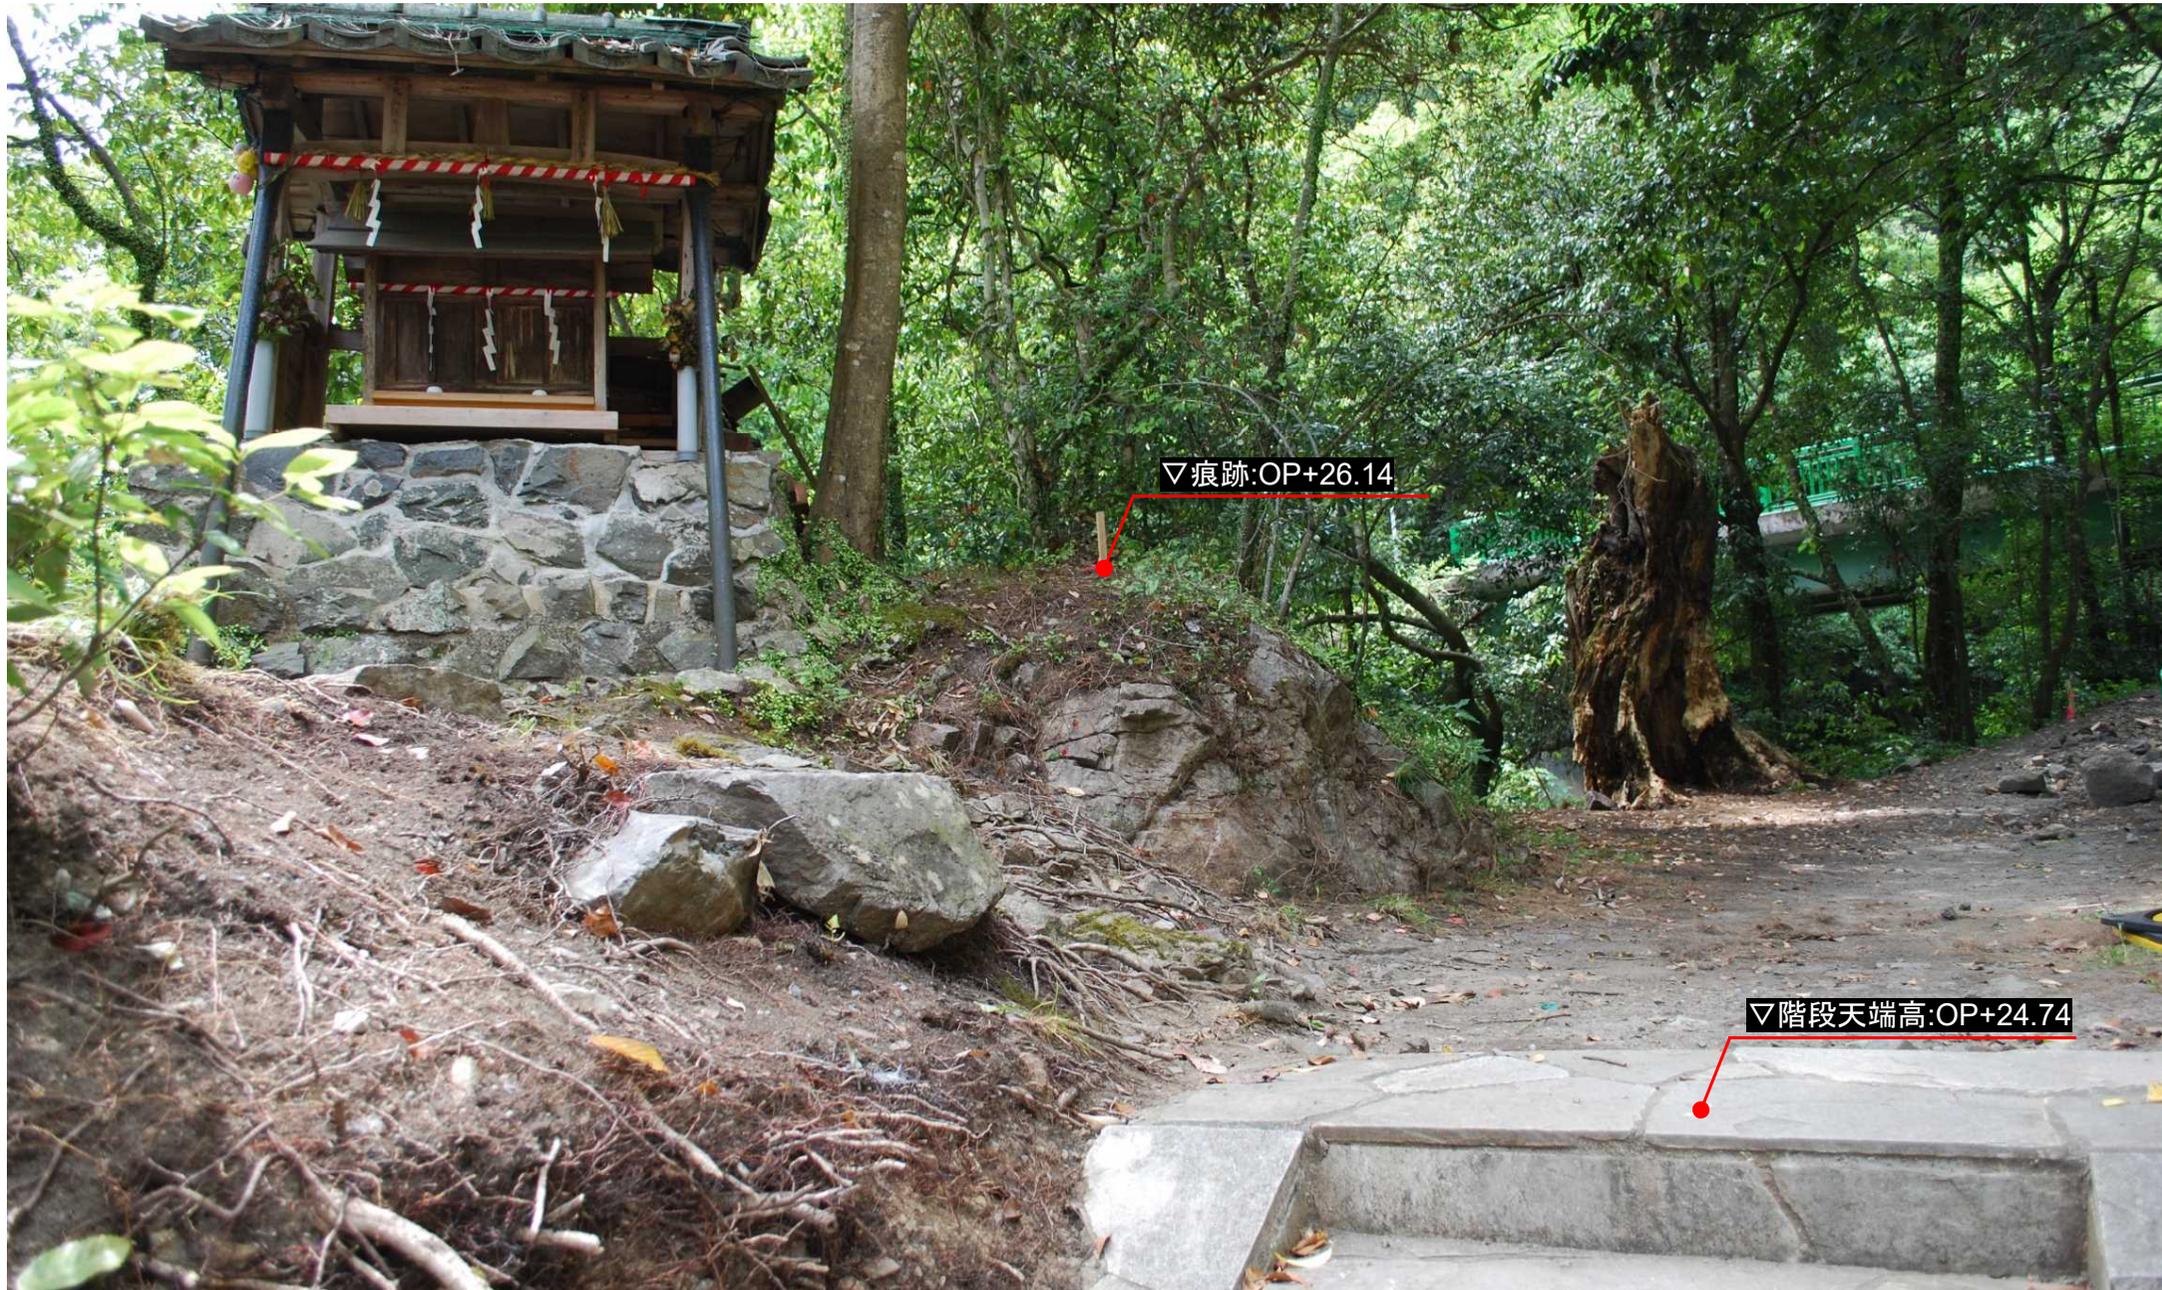
現地状況

② 被災状況（祠付近の着水）

○トンネル式放流設備からの放流が階段を駆け上がったことにより、祠が着水したと想定。

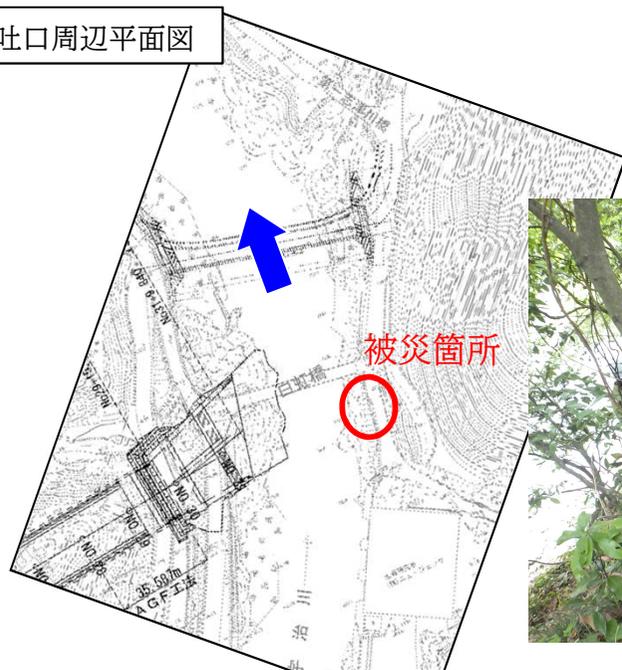
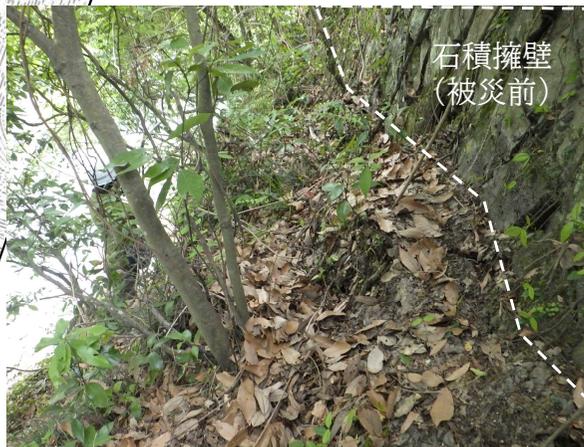
吐口周辺平面図

- トンネル吐口の対岸は、盛土に石積擁壁が設けられた構造。
- トンネル式放流設備からの放流による打上げが生じたため、擁壁の基礎が洗堀され崩落したと推察。

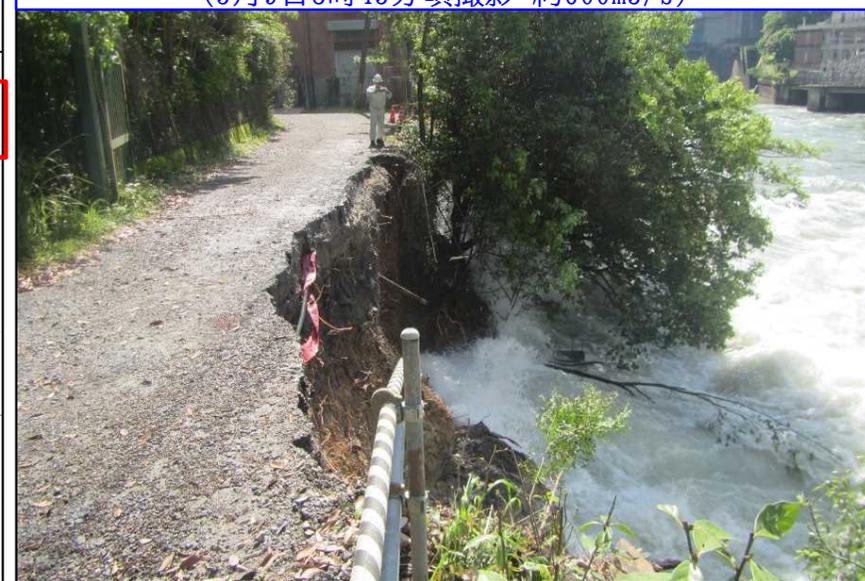
トンネル式放流設備からの放流による打上げ状況 (5月9日8時45分頃撮影 約600m³/s)

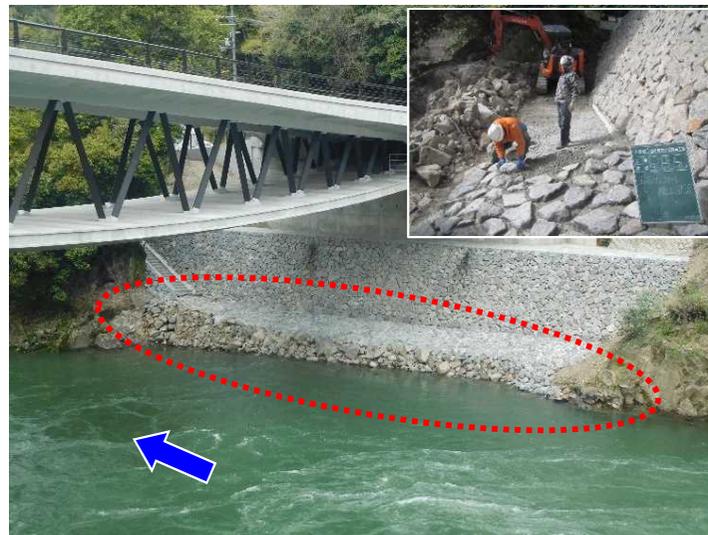
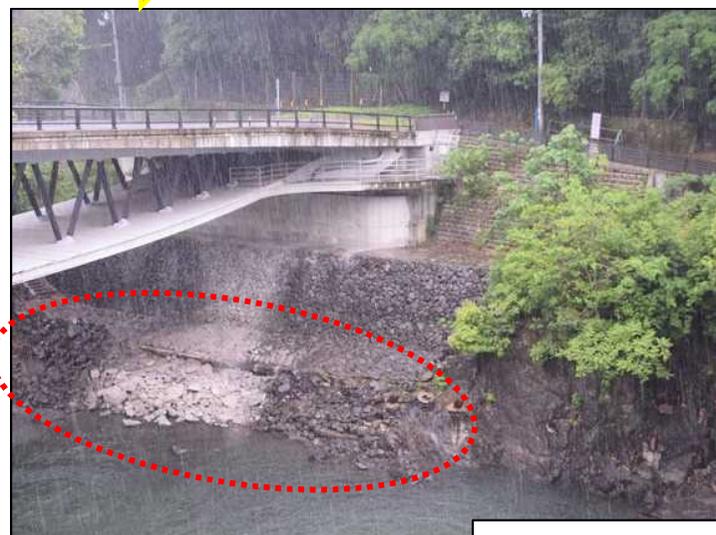
○施工時には根固め部に埋戻し後に捨石がされていたが、トンネル式放流設備からの放流により、玉石コンクリート前面付近の河岸が洗掘（土砂流出）したと推察。

施工完了後(H29.4.21)

被災前(R4.5.26)

放流時(R5.5.9)

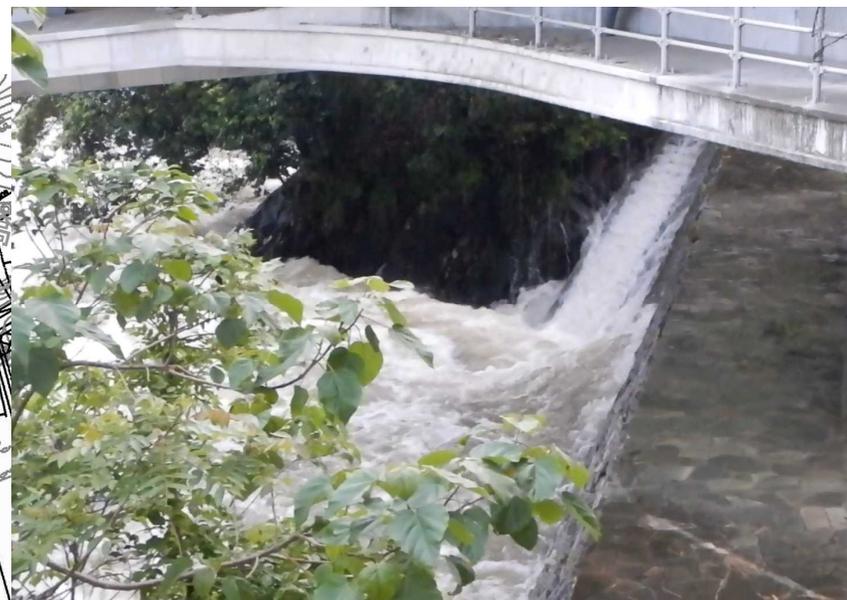
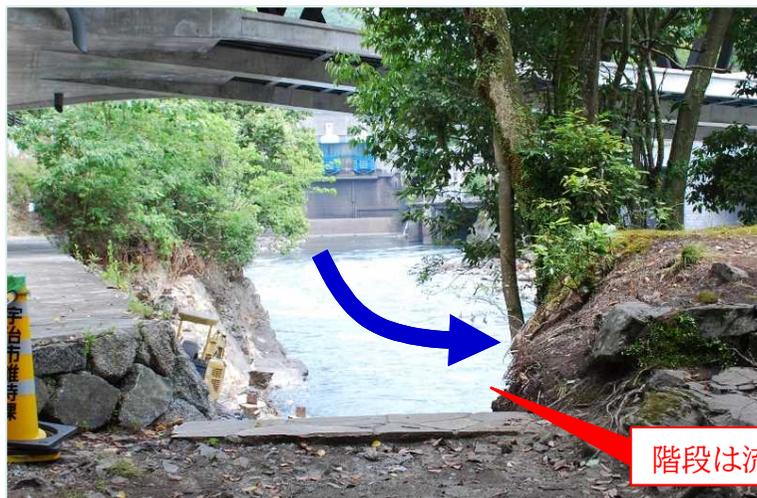
階段は流水を正面に受ける位置

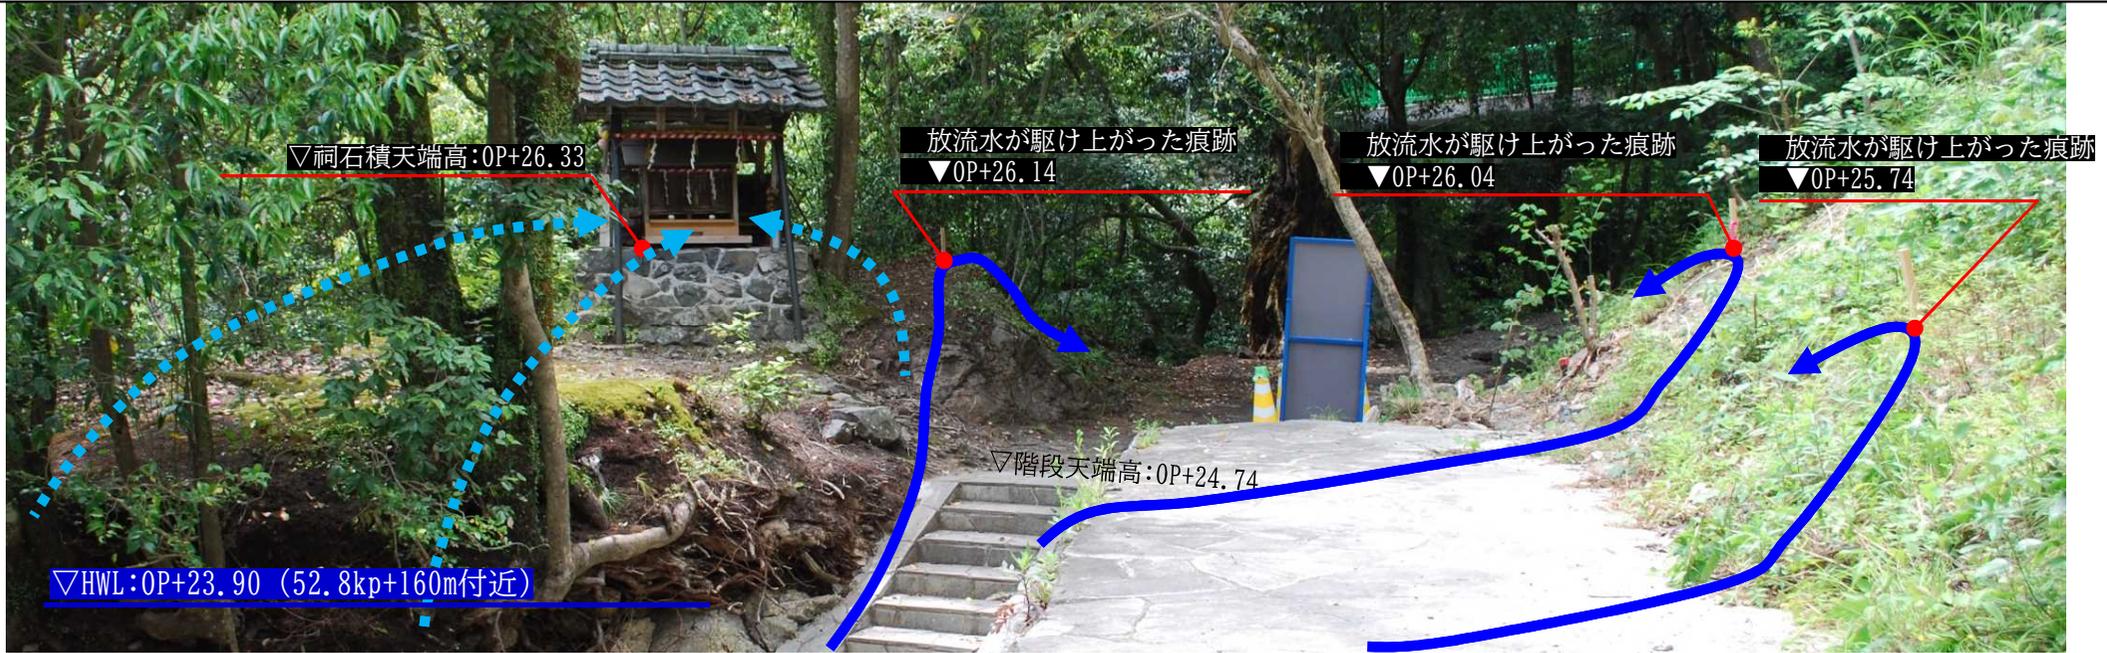
○階段を駆け上った流水が、祠を取り囲む盛土部分にぶつかり、発生した水しぶきが降り注いだと推察される。

祠の石積天端高はHWLより高い

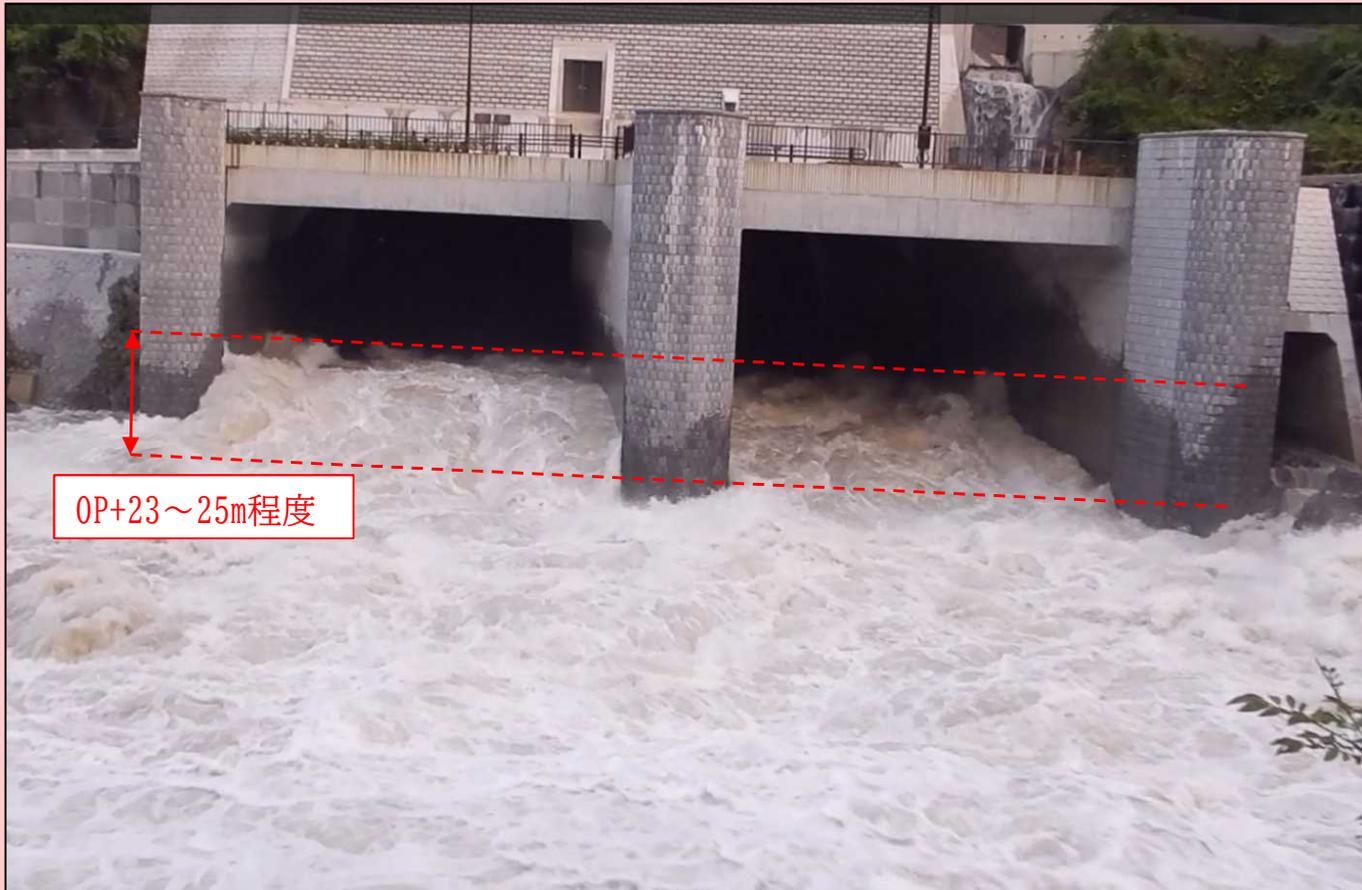
- 今回の放流では減勢後の流況に大きな乱れはなく、減勢効果はあったと推察される。
- 放流後に実施したトンネル式放流設備の施設点検において異常はないことは確認済み。

吐き口部の流況 (約600m³/s)
⇒減勢後の水位は、0P+23~25m程度
