ぬのめ 布目ダム 管理開始以来最大のダム流入量を記録

平成26年8月12日

国土交通省 近畿地方整備局 淀川ダム統合管理事務所
独立行政法人 水資源機構 木津川ダム総合管理所

布目ダム 管理開始以来最大のダム流入量を記録

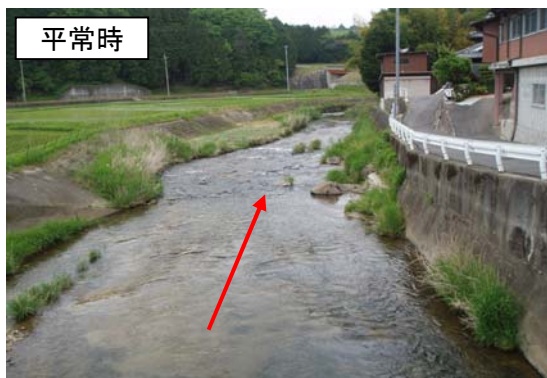
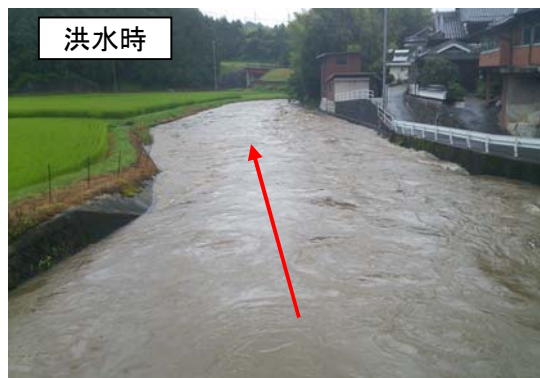
写真 ダム下流 4.0km地点

※平成26年8月9日 14時30分時点撮影

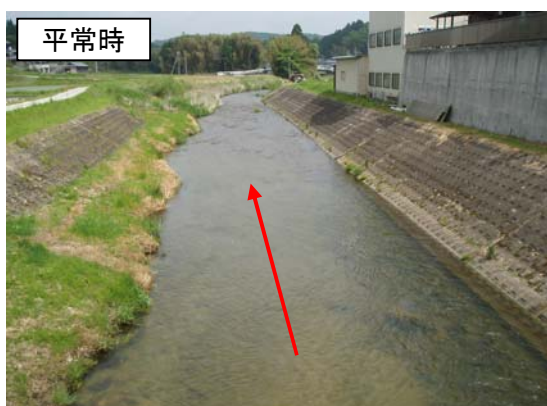
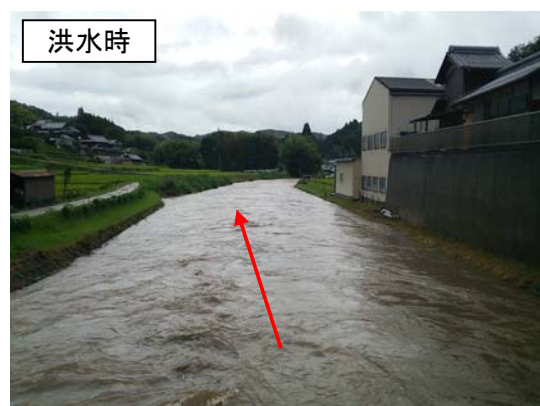
写真 ダム下流 3.7km地点

※平成26年8月9日 14時27分時点撮影

浸水被害を軽減することができたと推定されます。
