【すさみ串本道路工事進捗状況】令和6年12月31日時点

紀南河川国道事務所

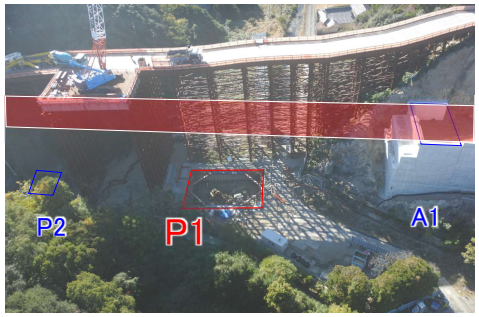
③ すさみ町里野（小河瀬谷川橋）

・A1橋台掘削中（R6年7月）、地盤のひび割れを発見し、A1橋台の工事を中断
・地盤調査（ボーリング調査）を実施のうえ対策工法を検討した結果、直接基礎から杭基礎（深礎杭）へ構造変更。現在、修正設計中。

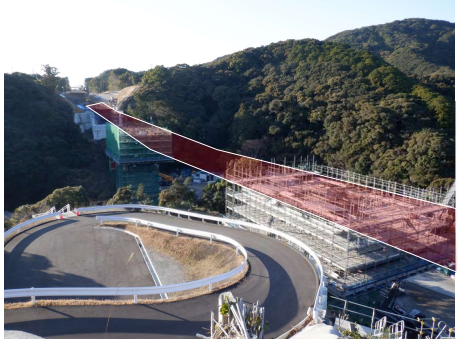
④串本町和深（安指川橋）

・P1橋脚場所打ち杭掘削中（R6年4月）、多数の硬質岩が出現し、時間を要したが硬質岩の対策が完了
