現況の流下能力と堤防の安全性状況図

・淀川水系の直轄区間において下記の条件をもとに左右岸に沿って現況の流下能力と堤防の安全性状況を色分けして表示

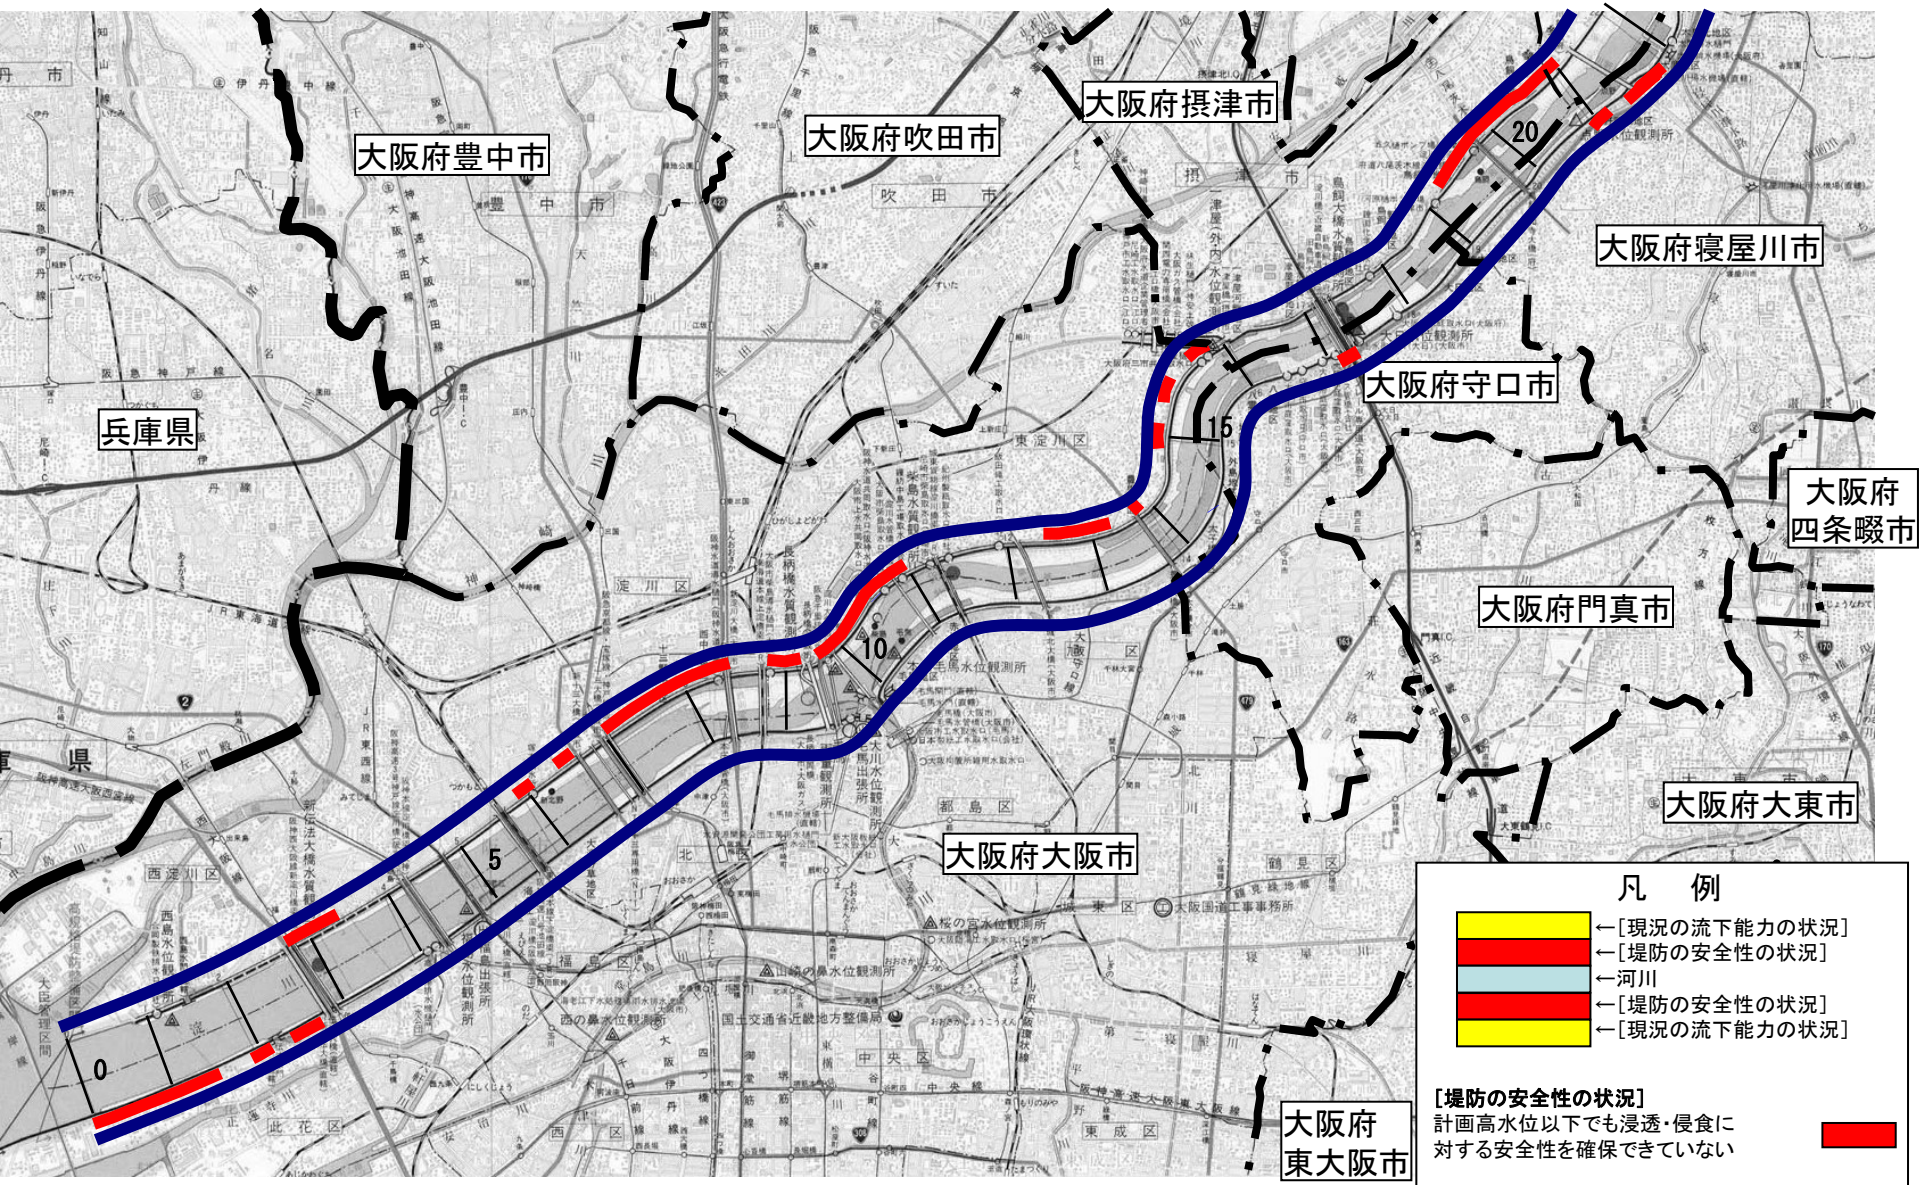
淀川本川－1

※[流下能力の状況]
・中上流の氾濫を考慮
・中上流の改修による下流への流量増を見込んでいない評価

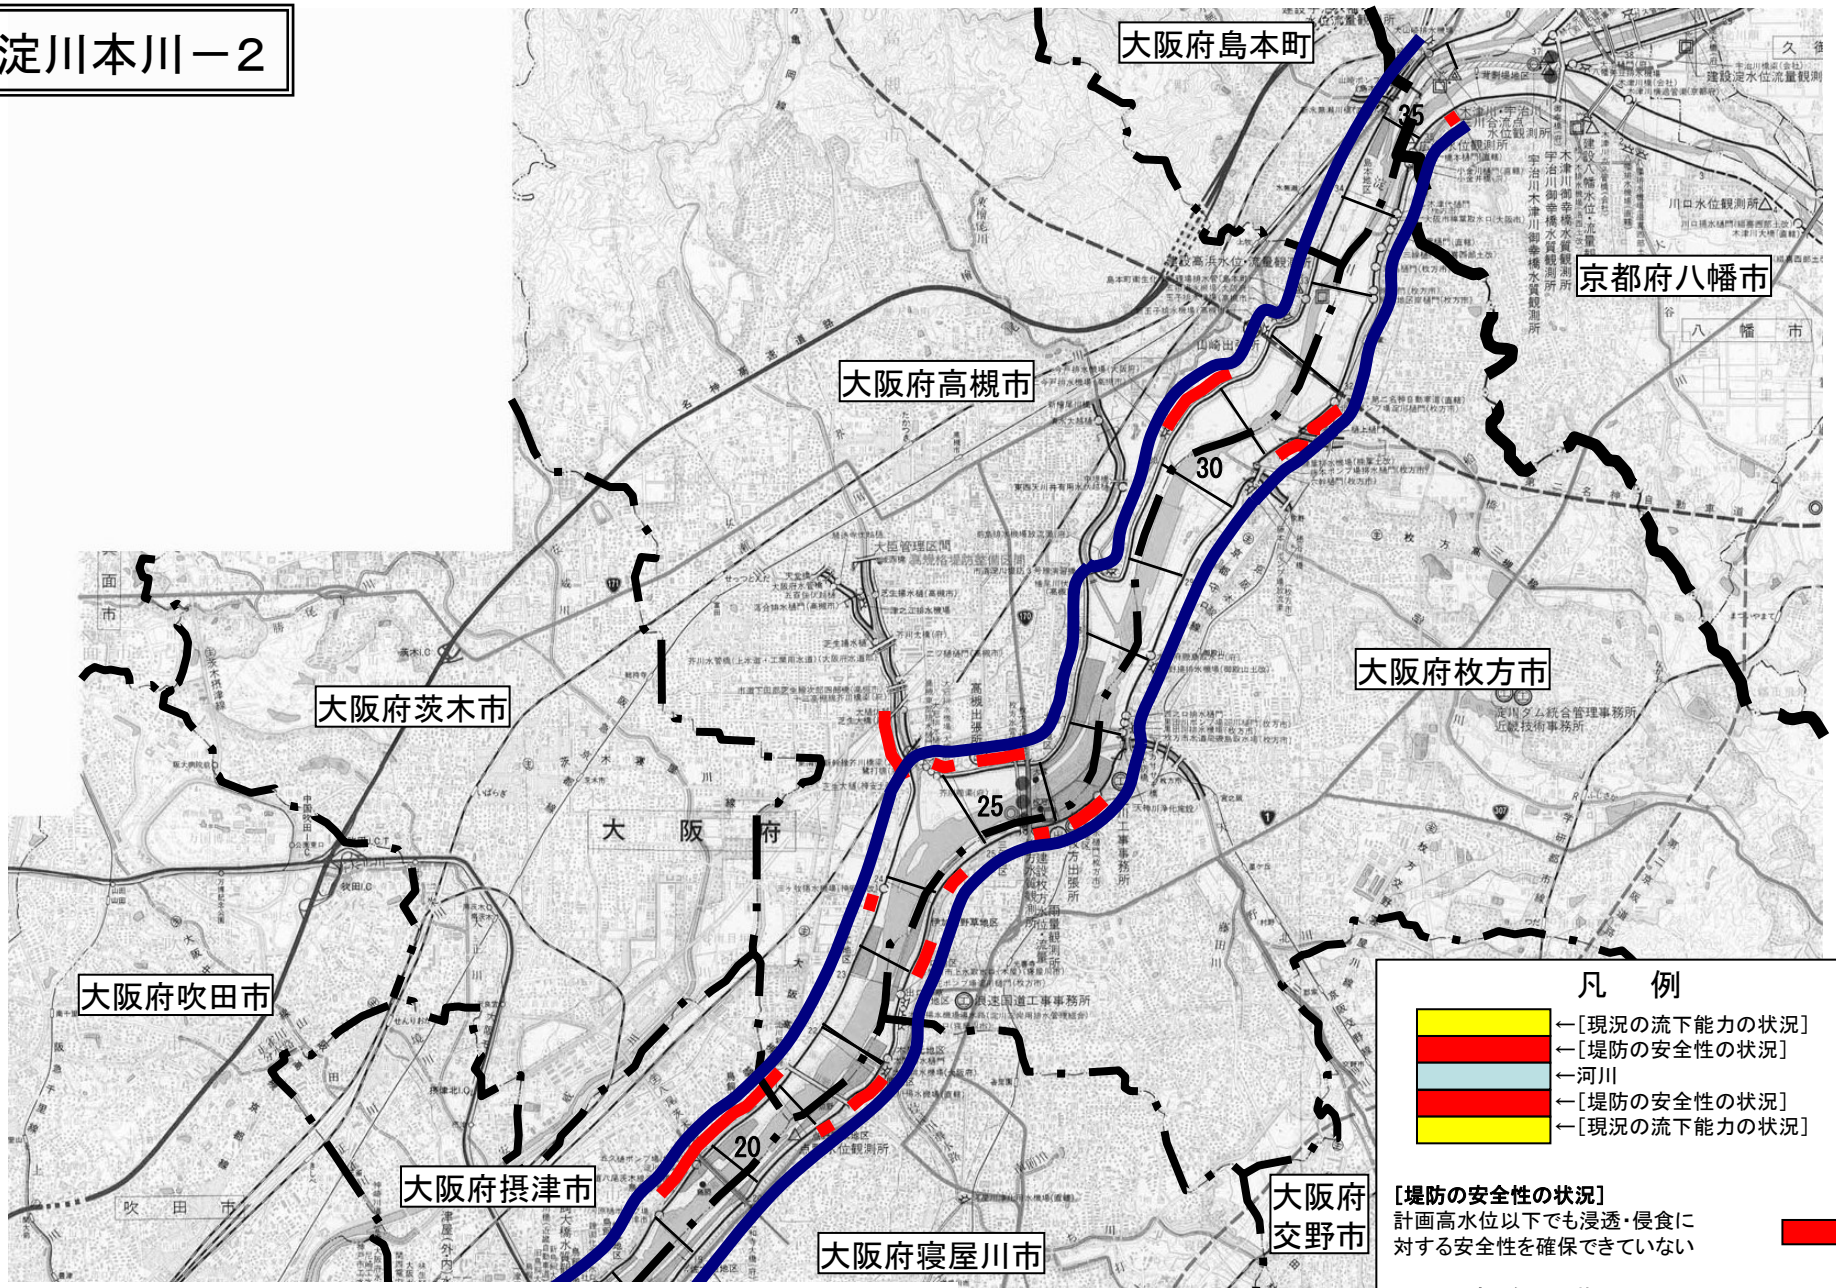
淀川本川－2

※[流下能力の状況]
・中上流の氾濫を考慮
・中上流の改修による下流への流量増を見込んでいない評価

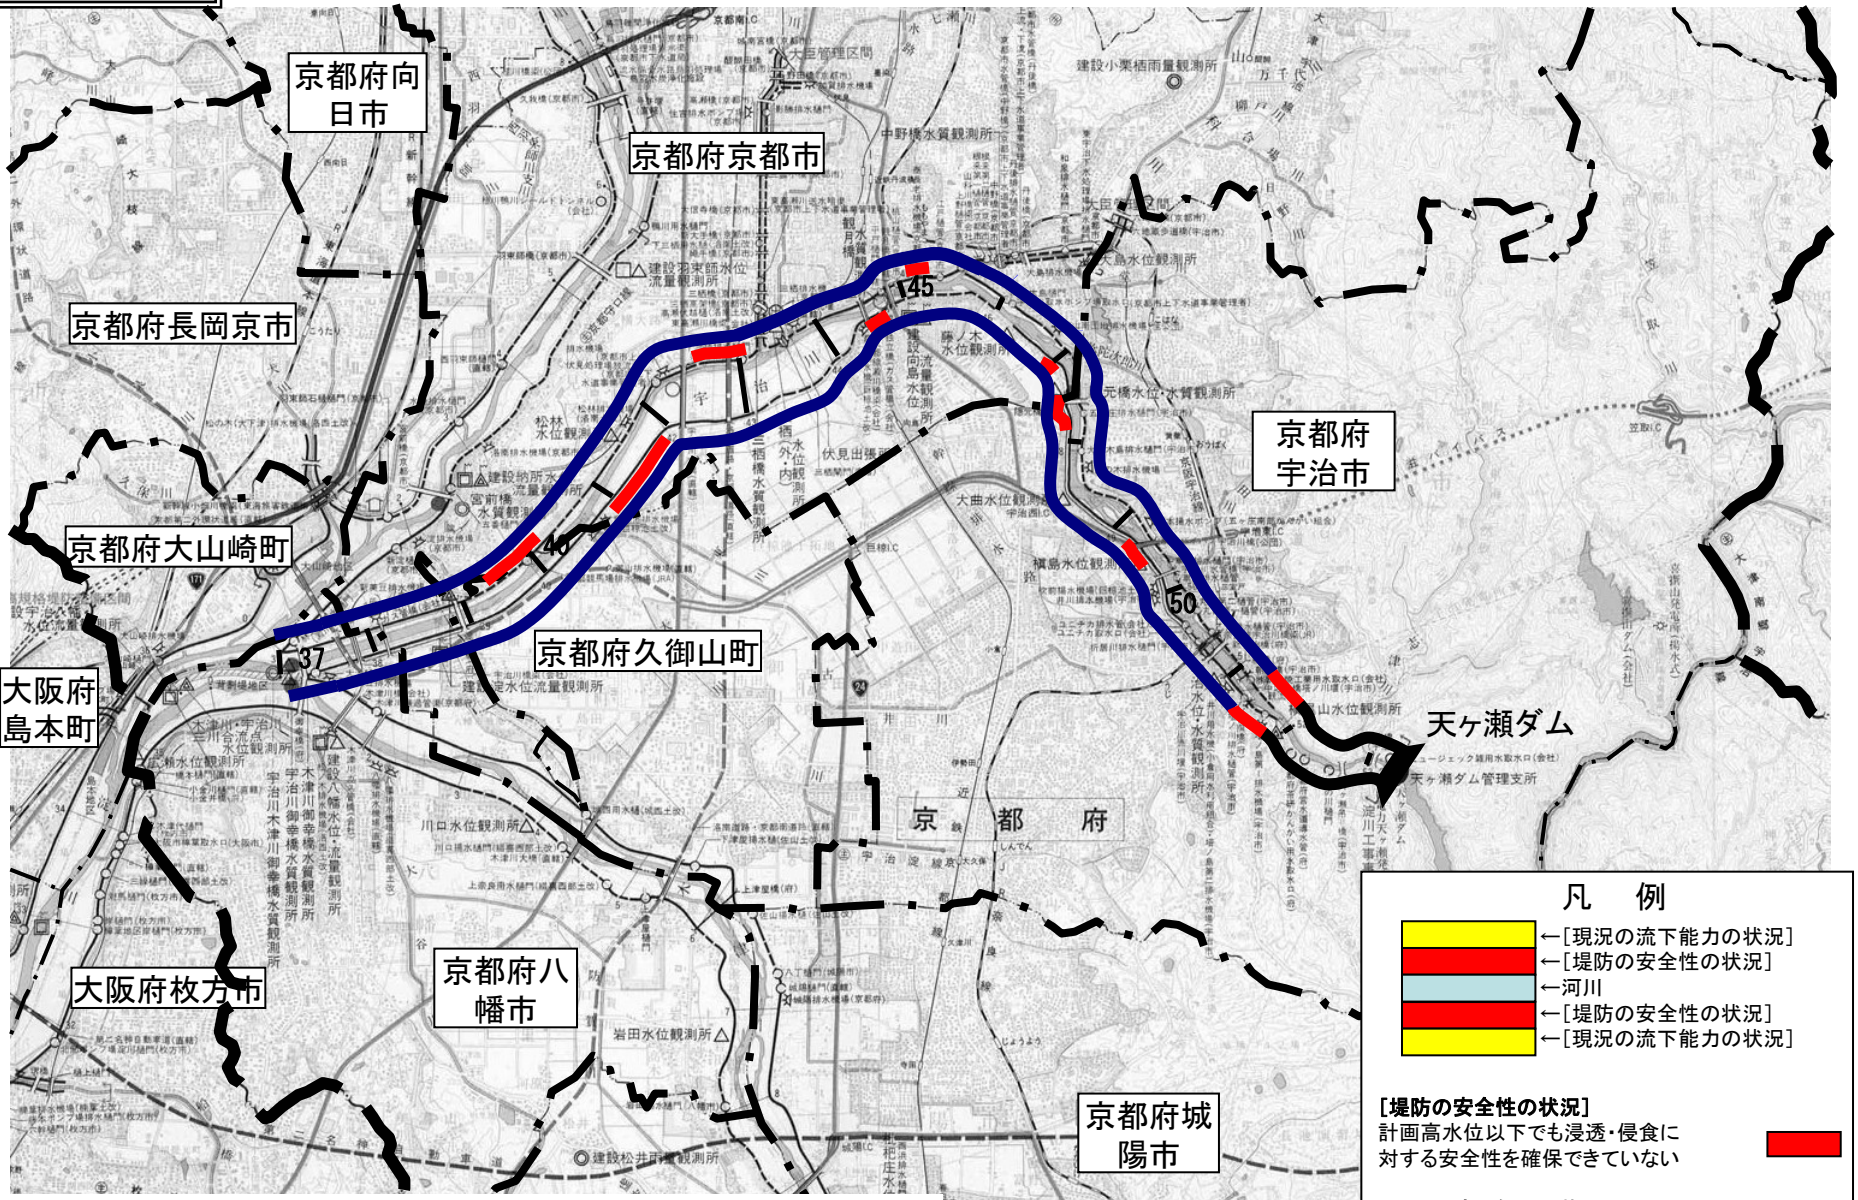
宇 治 川

※[流下能力の状況]
・中上流の氾濫を考慮
・中上流の改修による下流への流量増を見込んでいない評価

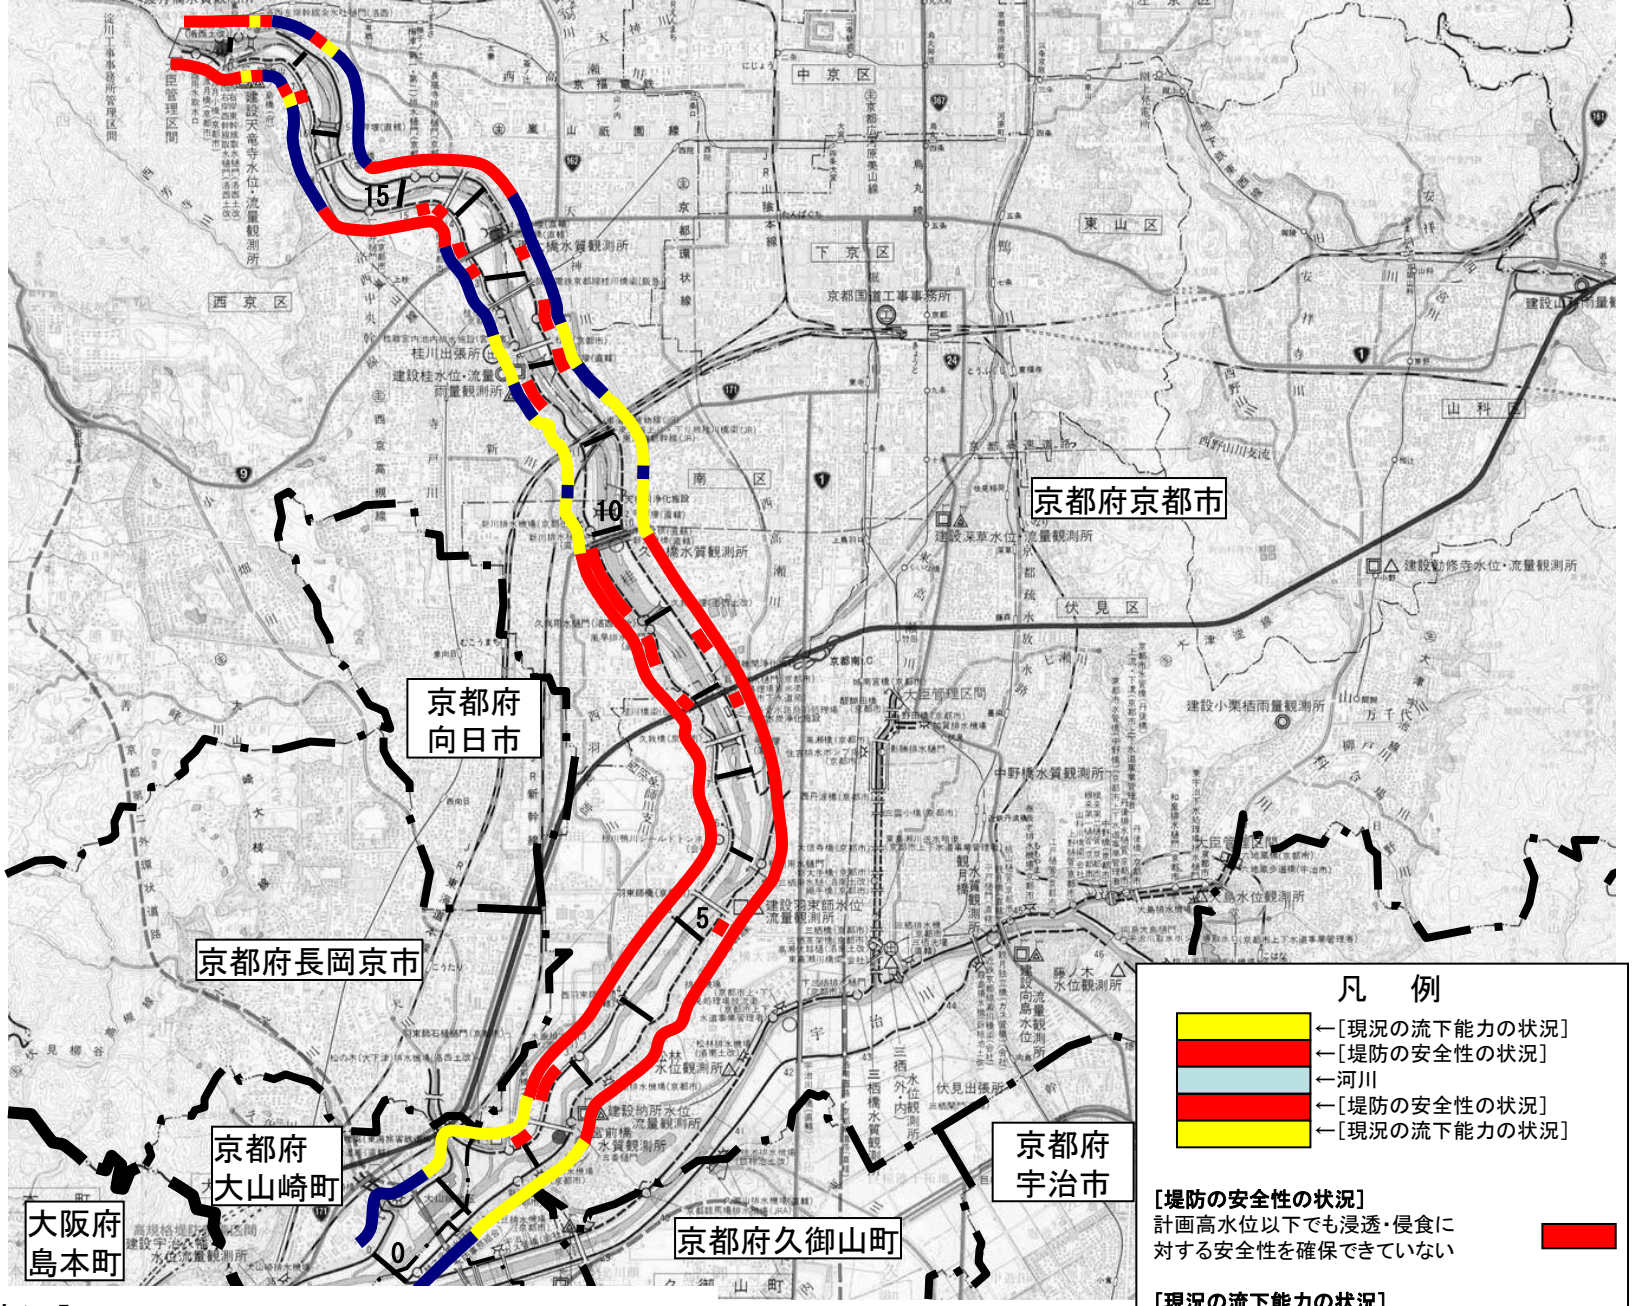
桂　　川

※[流下能力の状況]
・中上流の氾濫を考慮
・中上流の改修による下流への流量増を見込んでいない評価
