除草・伐採作業の事故防止対策の徹底を！

5月以降、肩掛け式草刈り機における事故が頻発

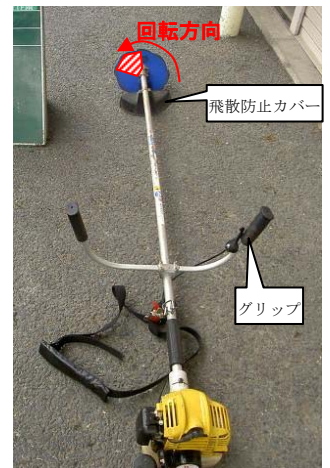
刈払機(肩掛け式草刈り機)を安全に使用するため、

- 長袖・長ズボン、保護帽、フェイスガード等適切な服装等で行う
- 刈刃の正面から回転方向へ 1/3 の部分で刈り取る
- 往復刈り(=回転方向と反対方向に刈る)はしない
- 周囲5m以内には人を立ち入らせない
- 法面では必ず法面下側から、刃先を上から下方向に動かして刈り取る
- 刃に草やツル、ごみ等が巻き付いた際は、エンジンを止めてから除去する
- グリップや飛散防止カバー(接触防止も兼ねている)を取り外して使用しない
