地下埋設物の切断事故が多発しています！

地下埋設物(浅層埋設)の切断事故が多発しています。事前調査を徹底し、必要に応じて試掘を行う他、危険箇所を明示して工事関係者に周知徹底し、事故を未然に防ぎましょう。

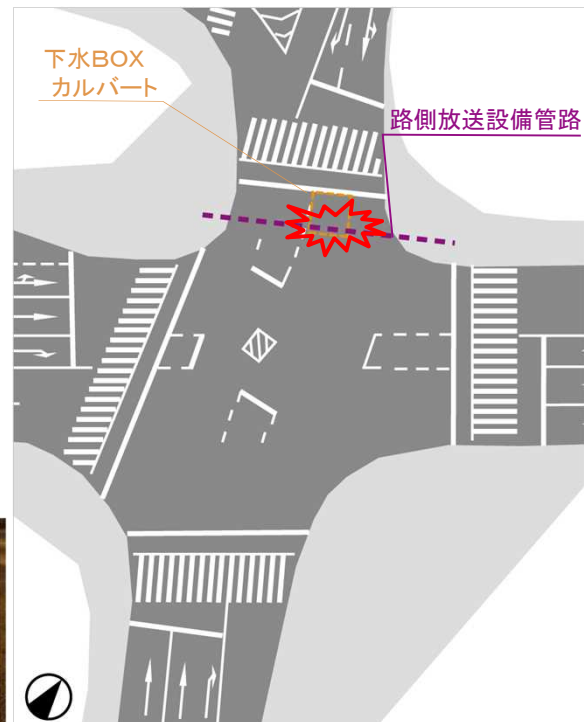
【事故概要】 2017年2月6日、22時40分頃事故発生。国道の切削オーバーレイ(切削深 $d=10\text{cm}$)の路面切削作業中、As合材内に敷設されていた路側放送設備の管線を破損・切断した。

【原因】 路側放送設備の管理台帳がなかったため、施工箇所付近のハンドホールにて埋設深を確認をしたところ、約 60cm の深さであったため、通常通りの施工を行ったが、施工箇所が他の埋設物の影響で急激に浅くなっていた。

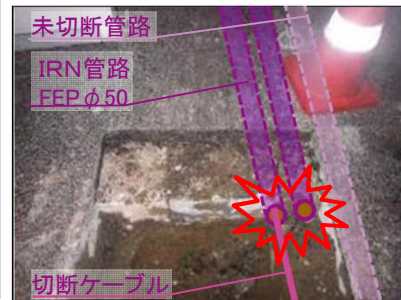
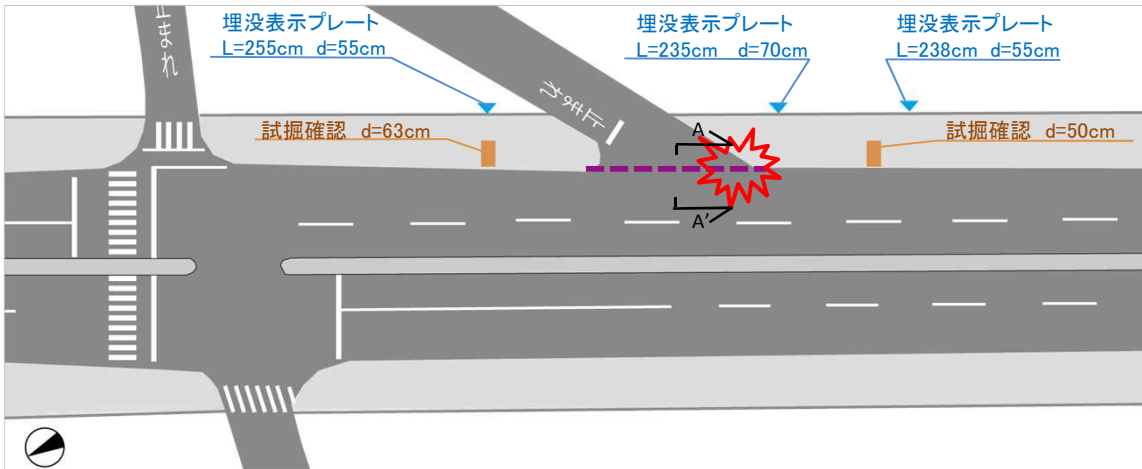
◆A-A'断面

2017年6月16日22時23分事故発生。電線共同溝工事中において、舗装版切断作業中にカッターでIRN管路の光ケーブルを切断した。

当日の作業は、支道部のAs舗装版をW=90cmで2列、深さt=30cmでカッター切断作業を実施し、その後、別の区間を切断し作業を終了した。翌朝、通信が途絶えているとの連絡を受け調査したところ、IRN管路の光ケーブルの切断を確認した。

- 道路台帳附図及び埋設表示プレートをもとに試掘を行いIRNのルートを確認し、離隔を確保出来る様に新設ルートを確定したが、既設管は既存の資料、現地の明示プレートとは全く異なる位置に埋設されていた。
- 表示プレートの埋設深さがd=70cmになっていたため、既設車道に対して直角方向にt=30cmでカッターを入れたが、実際にはIRN管路が既設舗装内埋設深16cm(一部縁石部埋設深8cm)に敷設されていた為、舗装版と一緒に切断してしまった。
- 非常に浅く埋設されていたにもかかわらず台帳にはその情報が記載されておらず、現地の明示プレートの表示内容と実際の埋設状況も乖離していたため実際の埋設状況を把握できず、防護もされていなかったことから、施工中に異常を感じることも無く切断してしまった。
- 台帳等の資料も一通りそろっており、試掘結果からも浅層埋設の予測は困難であった。

紫：IRN管路切断 2本（内1本DSF120C切断）
 薄紫：IRN管路未切断 1本（空管）
 緑：IRN調査想定位置（FEP50×3条）
 橙：カッター線
