三波石峡への土砂供給試験及び モニタリング調査結果の概要

平成16年12月

独立行政法人水資源機構
下久保ダム管理所

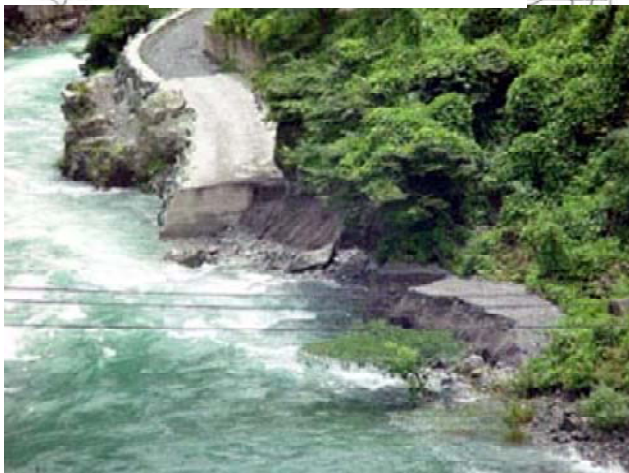
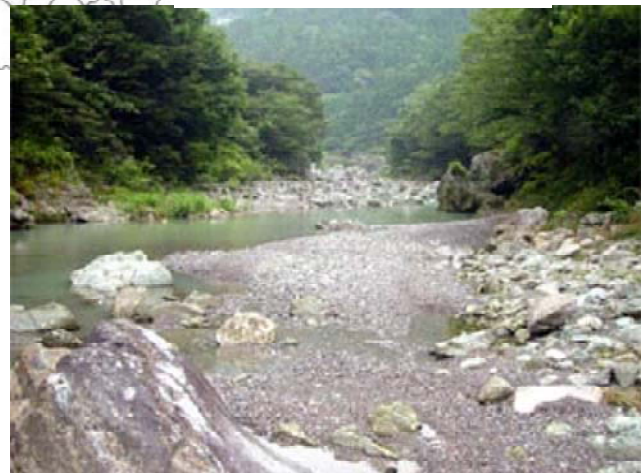
図-1 土砂供給方法

この取り組みは、ダム建設前の景観の復元を目標としていることから、より自然に近い状態で土砂を流下させることが肝要である。ダムが設置されなければ下流に流下していたと考えられる河床材料を貯砂ダムにて採取し、ダム直下流に運搬し投入・存置させ、存置させた土砂がダム放流時に自然流下により供給させるものとする。

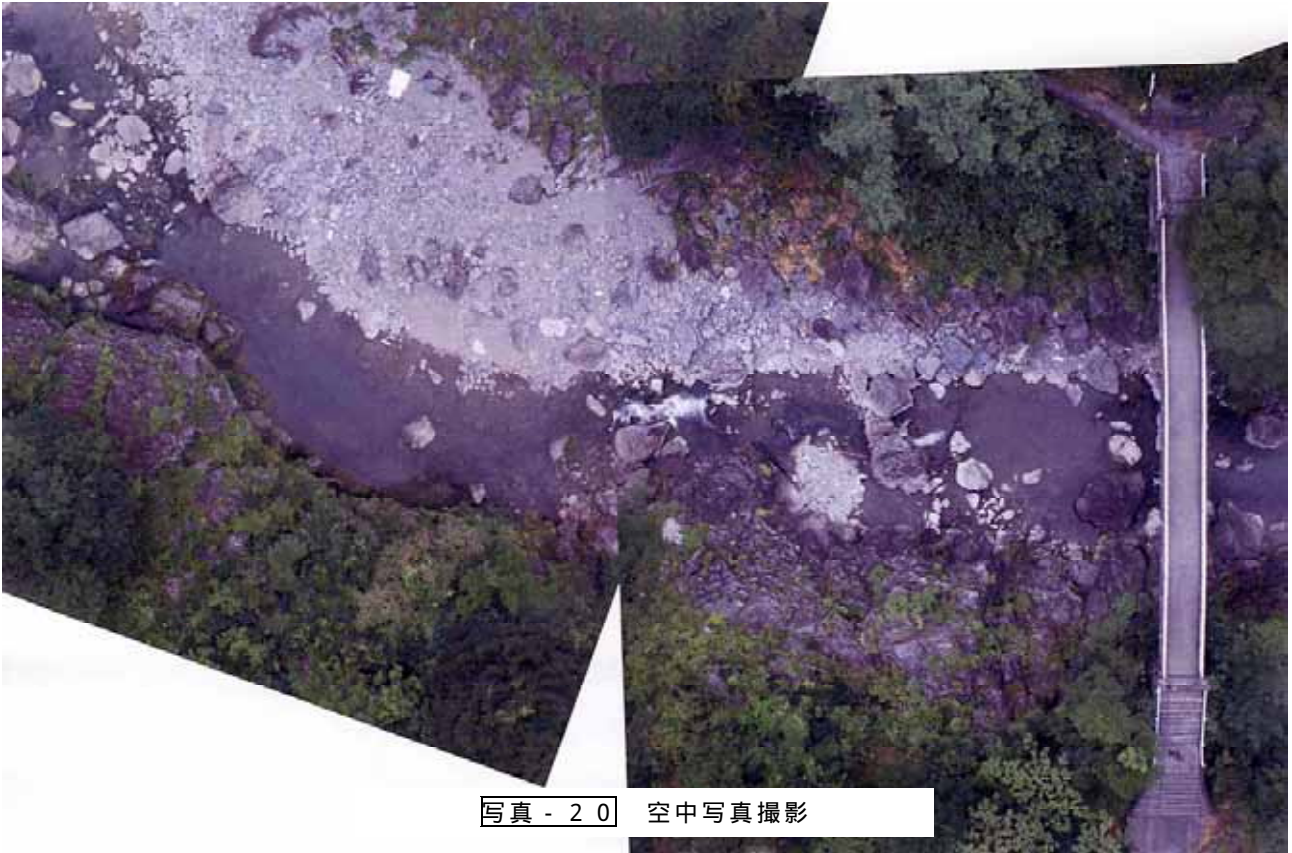
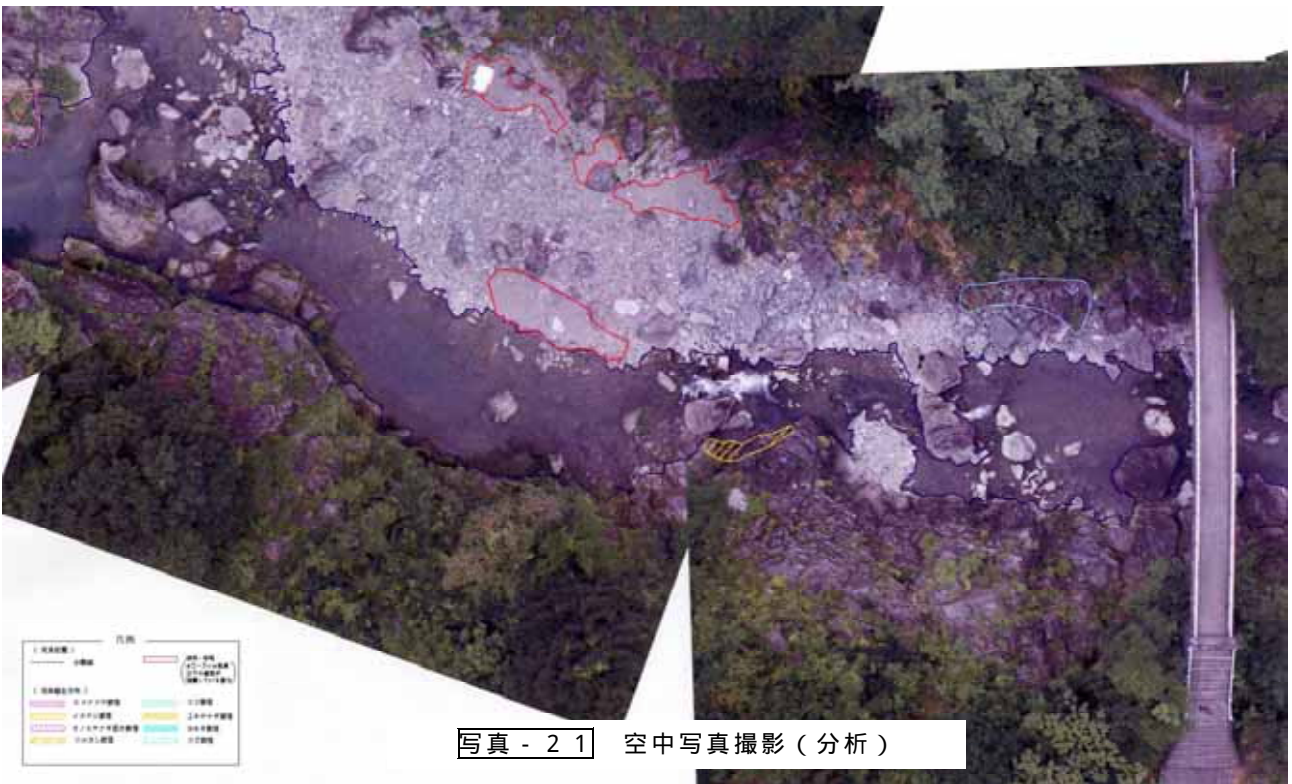
みお筋や河原の再生状況、河岸植生の経年変化を捉えるため、平成16年度から調査を実施している。
