三波石峡への土砂供給試験及び
モニタリング調査結果の概要

平成16年12月

独立行政法人水資源機構
下久保ダム管理所

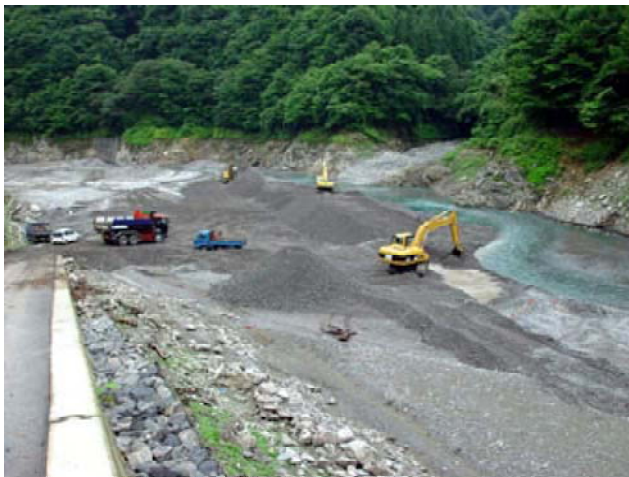
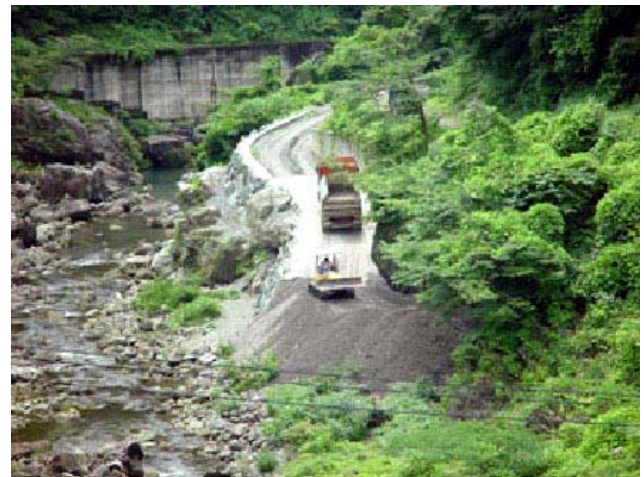
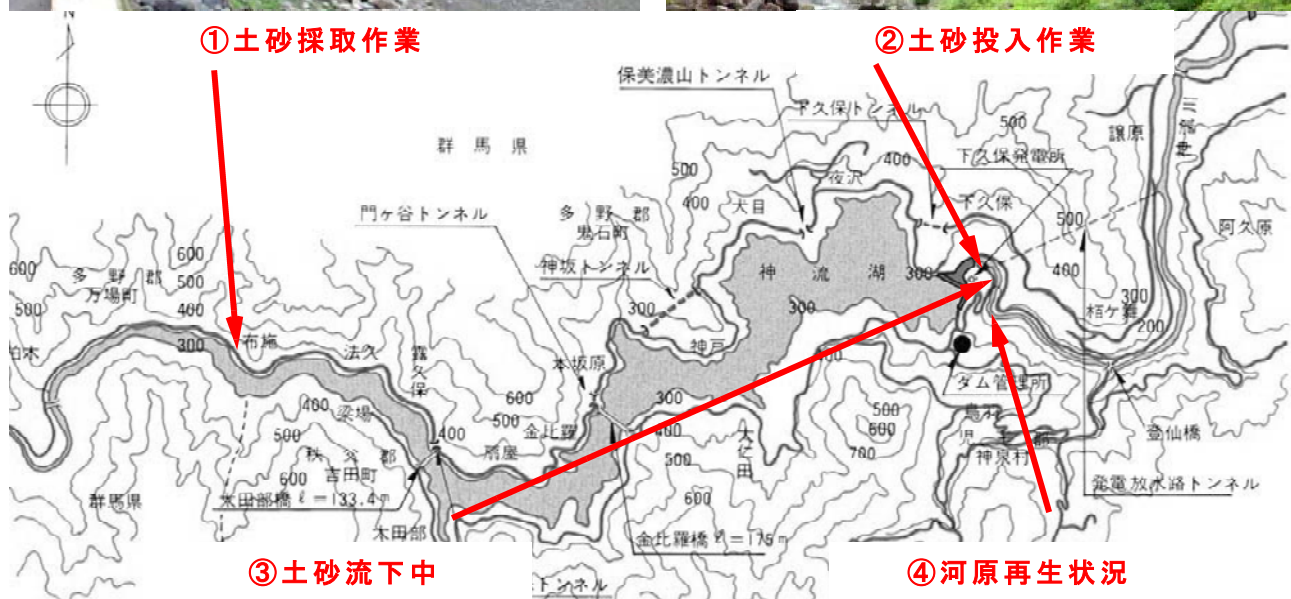
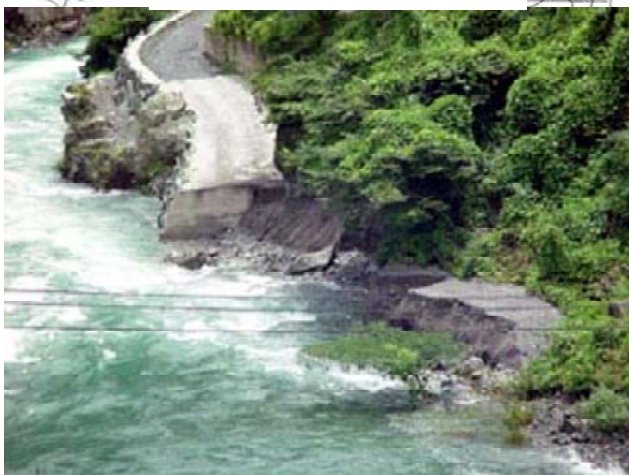
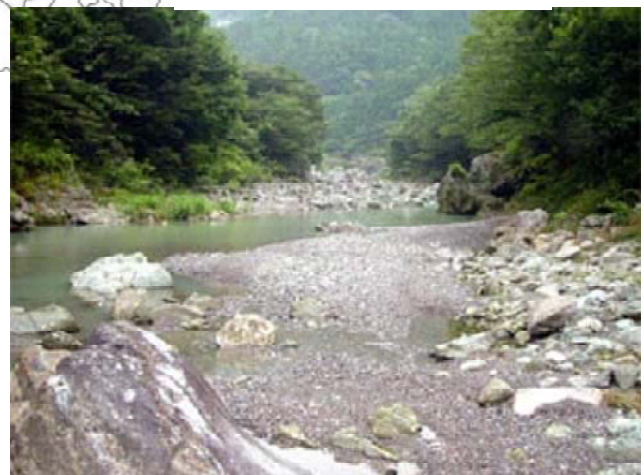
図-1 土砂供給方法

この取り組みは、ダム建設前の景観の復元を目標としていることから、より自然に近い状態で土砂を流下させることが肝要である。ダムが設置されなければ下流に流下していたと考えられる河床材料を貯砂ダムにて採取し、ダム直下流に運搬し投入・存置させ、存置させた土砂がダム放流時に自然流下により供給させるものとする。

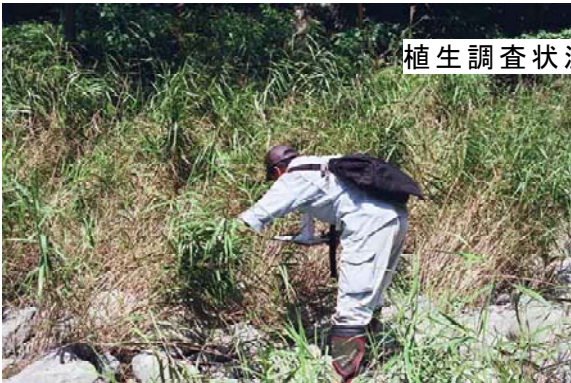
植生調査状況

H15.6（土砂流下前）とH15.8（土砂流下直後）の調査結果と比較すると、植物の植被率や被度・群度の低下が認められており、一定の攪乱が認められる。

しかし、H15.6（土砂流下前）とH16.6（土砂流下後）の調査結果を比較すると、植被率や被度・群度に顕著な変化は見られない。これは、攪乱後に植生が回復したためと考えられる。

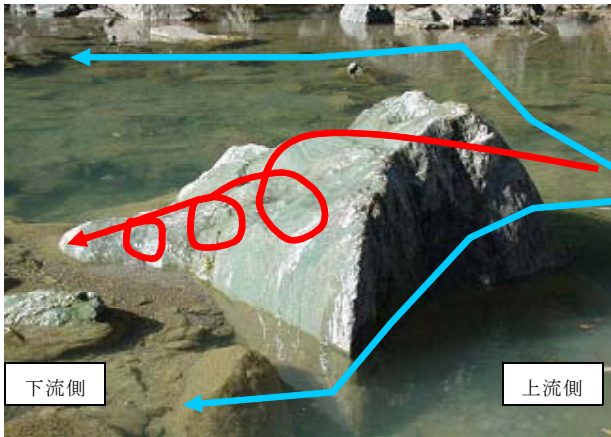
写真-16 クレンジング作用のイメージ

土砂供給により流水に砂礫を混入させたため、クレンジング効果によって銘石が磨かれて輝きを取り戻した。流水が直接ぶつかる石の上流側よりも、不規則な渦を巻く石の下流側や凹部の方がクレンジング効果が大きい。

これは、石の下流側や凹部では不規則な流れにより何度も砂礫が巻き込まれてぶつかり磨かれたものと考えられる。

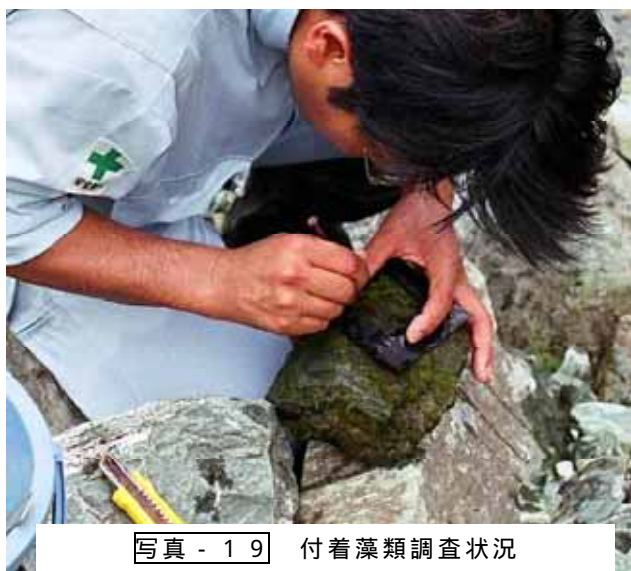
写真 - 19 付着藻類調査状況

H15.6（土砂流下前）とH15.8（土砂流下直後）に実施した調査結果を比較すると、中流及び下流地点で細胞数の減少や大型群体が消滅するなど付着藻類の剥離・更新効果が認められた。

H15.6（土砂流下前）とH16.6（土砂流下後）に実施した調査結果を比較すると、全地点で細胞数の減少し、上流及び下流地点で大型群体が消滅していた。

また、H15.8（土砂流下直後）とH16.6（土砂流下後）を比較すると、付着藻類の生長、回復が認められた。

景観障害の要因の一つである付着藻類の大型群体の剥離・更新には、付着藻類の生長サイクルを考慮しつつ、定期的なダムのフラッシュ操作による土砂流下の実施が必要と思われる。

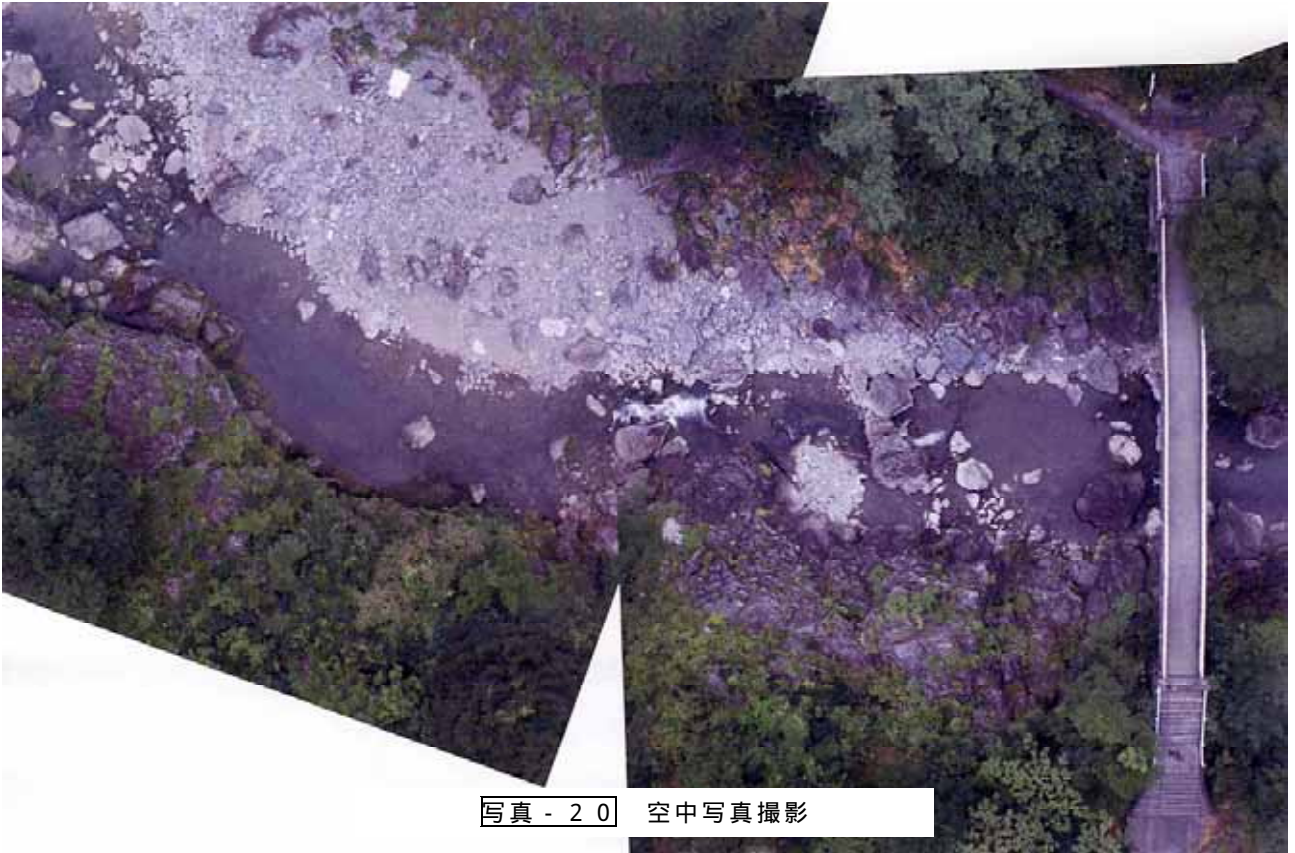
写真 - 2 0 空中写真撮影

みお筋や河原の再生状況、河岸植生の経年変化を捉えるため、平成16年度から調査を実施している。
