近畿地方整備局 福知山河川国道事務所
資料配付

件名	法川排水機場と荒河排水機場の復旧予定について
----	------------------------

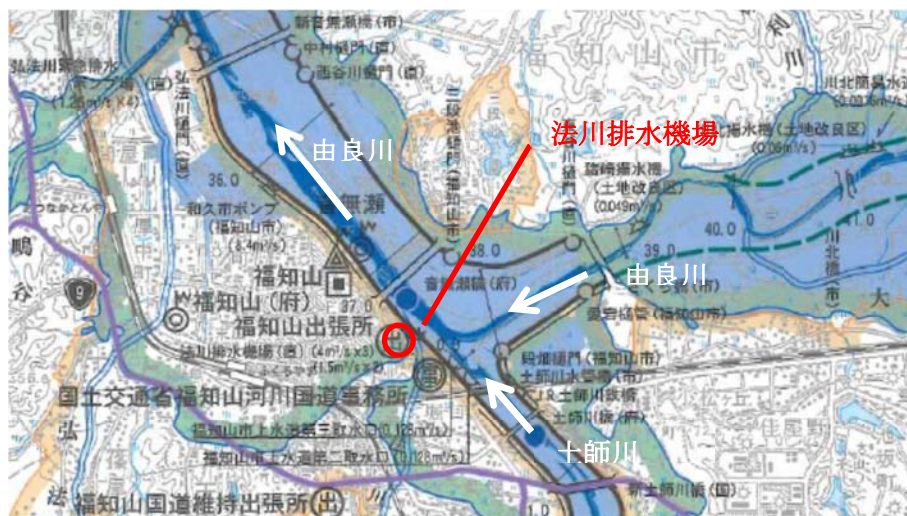
法川排水機場の位置図

- 7月5日 23時20分頃 2号ポンプ (排水量毎秒4m<sup>3</sup>) が不具合
- 6日 9時頃 調査実施、制御部品 (スピードリレー) の故障判明
- 7日 0時42分 応急復旧完了、稼働再開
- 26日予定 部品交換により本復旧完了

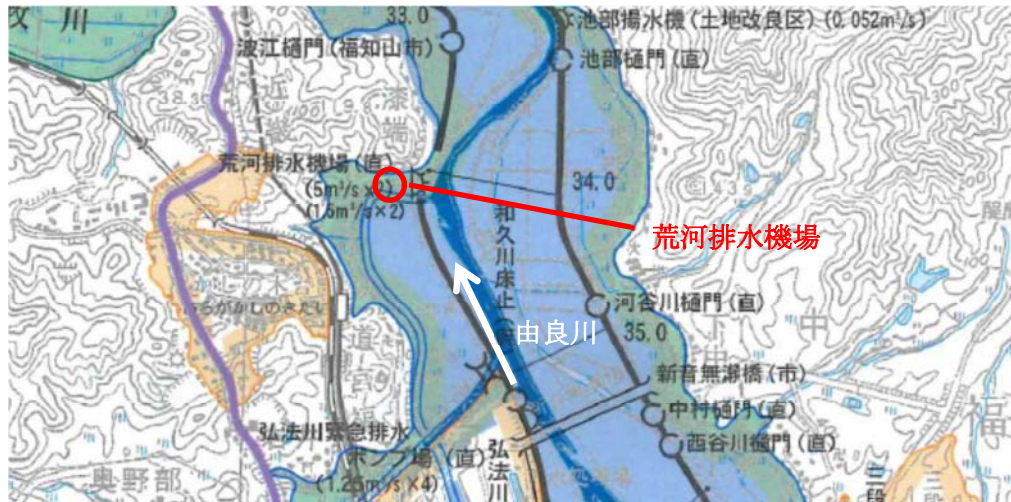
荒河排水機場の位置図

- 7月7日 15時45分頃 2号ポンプ (排水量毎秒5m<sup>3</sup>) を停止  
冷却水槽へ濁水が流入し、ポンプ設備 (エンジン) が故障するのを防ぐため
- 9日 冷却水槽の排水と清掃作業を開始
- 10日予定 復旧完了
