北川水系河川整備計画に基づく 事業等の進捗点検について

進捗点検個表(案)

国土交通省 近畿地方整備局
福井河川国道事務所

第3回流域懇談会（案）

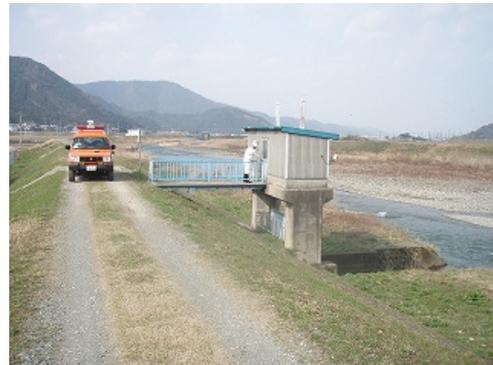
河川巡視の実施状況

河川管理施設点検（堤防点検含む）結果は、早急に対応するものは確認されなかった。今後も点検を実施し、平時より河川カルテに記録することにより変状の把握に努める。

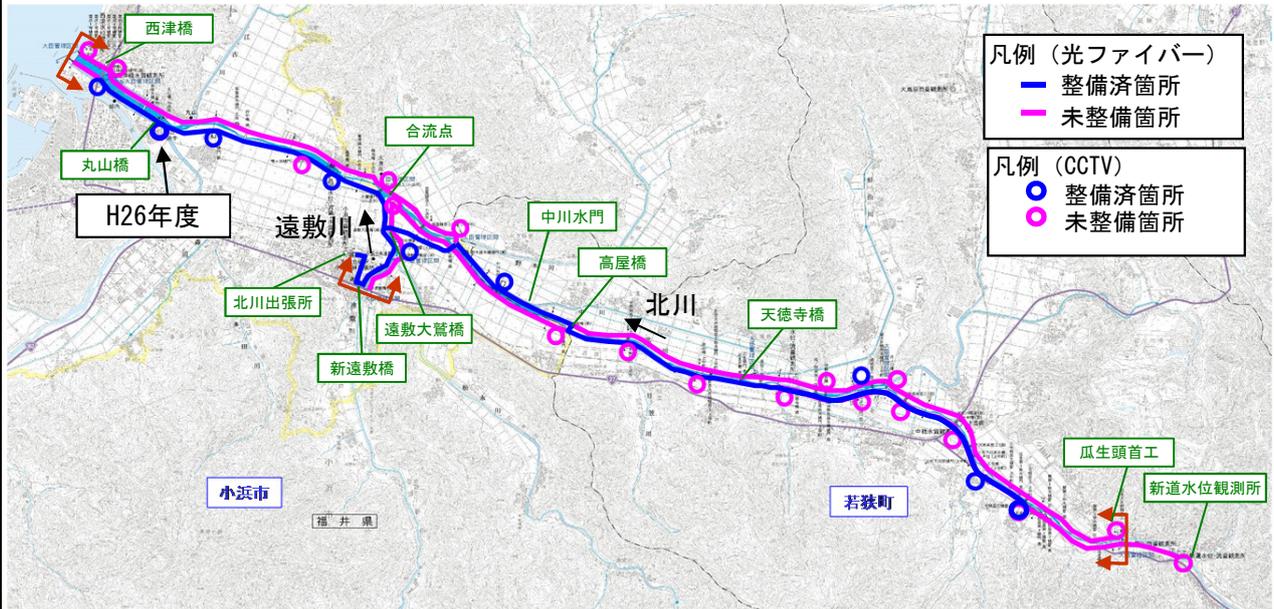
○光ファイバーケーブルの整備

H15年度より左岸においては西津橋～遠敷川合流点を整備し（H15年度）、遠敷川左岸においては北川合流点～管理区間終点を整備した（H15年度）。また、遠敷大鷲橋～中川水門、遠敷橋梁付近～北川出張所を整備した（H15年度）。さらに、右岸において中川水門～七屋橋を、左岸において七屋橋～天徳寺橋を整備した（H22年度）。

今後は、左岸の新道水位観測所までの残りの区間と、右岸の瓜生頭首工までの区間において整備の必要がある。北川および遠敷川の国管理区間に関する計画延長34.4kmのうち、整備延長は15.2kmであり、整備率としては44.2%である。【H28年度末】

光ファイバーについては、北川において片岸のみの整備となっており、1本の光ケーブル内でループを構築しているため、ケーブルの切断により通信不通となる。河川管理に必要な整備状況に至っていないことから、計画的に整備を進めていく必要がある。
