九頭竜川水系河川整備計画に基づく 事業等の進捗点検（国管理区間）

個表（案）

平成25年2月13日
国土交通省 近畿地方整備局

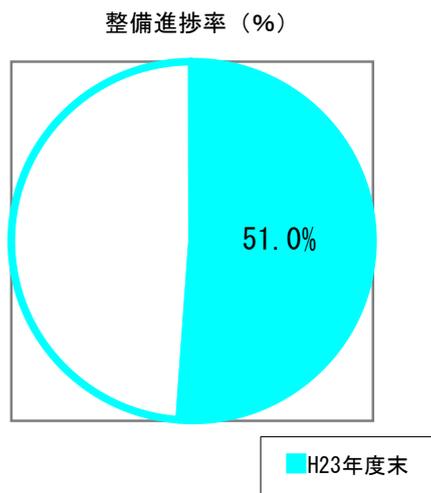
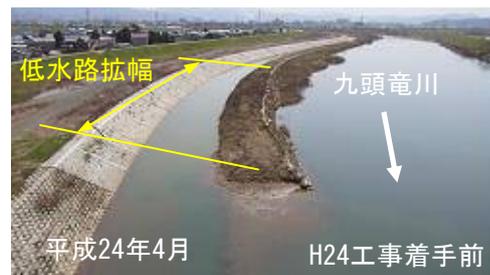
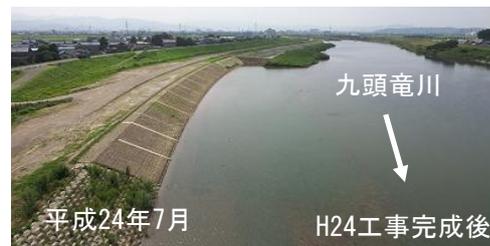
進捗状況	
<p>【点検結果】</p> <ul style="list-style-type: none"> 低水路拡幅施工延長進捗率 = $663(m) / 1300(m) \times 100 = 51.0(\%)$ 引堤はH20年度に完成 中角橋架替はH20年度に完成 河床掘削はH23年度に完成 <p>【整備メニュー】</p> <ul style="list-style-type: none"> 引堤: 640m 低水路拡幅範囲: 1,300m 橋梁架替: 1橋 河床掘削範囲: 1,100m <p>【備考】</p> <p>【点検結果の考察】 進捗に遅れは無く、引き続き事業を進めていく。発生する土砂の扱いについて、コスト縮減の観点からも工事間流用等の調整が必要。</p>

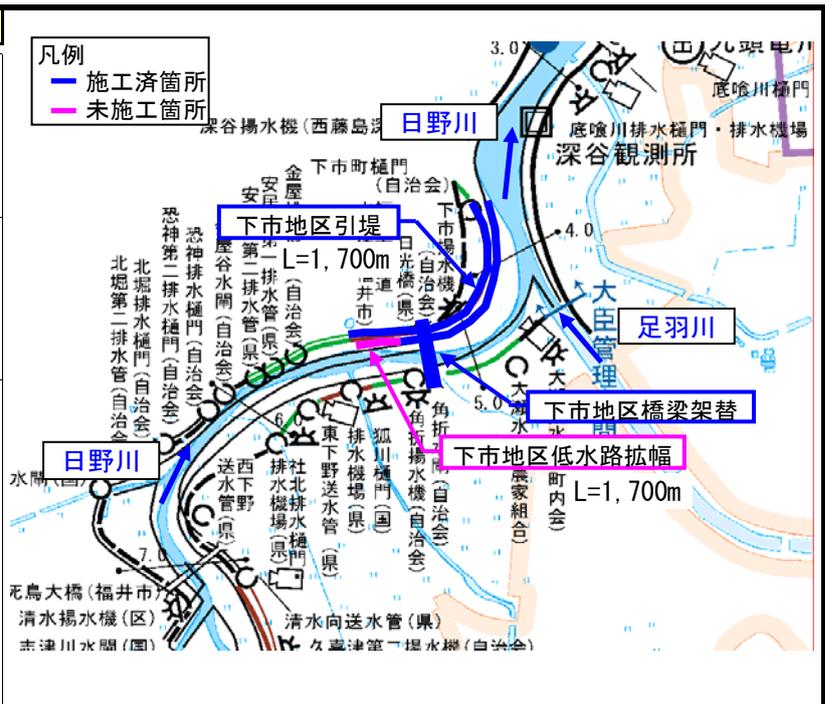
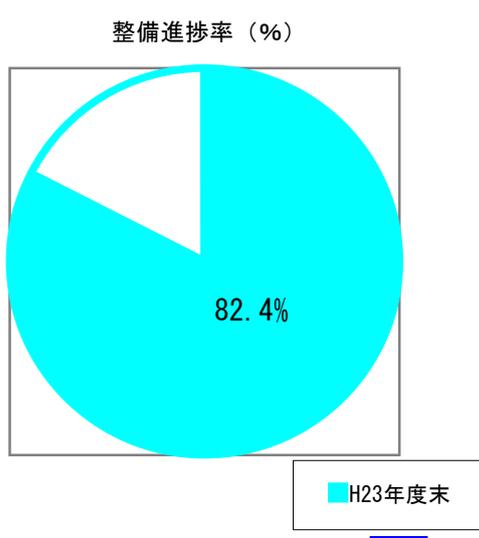
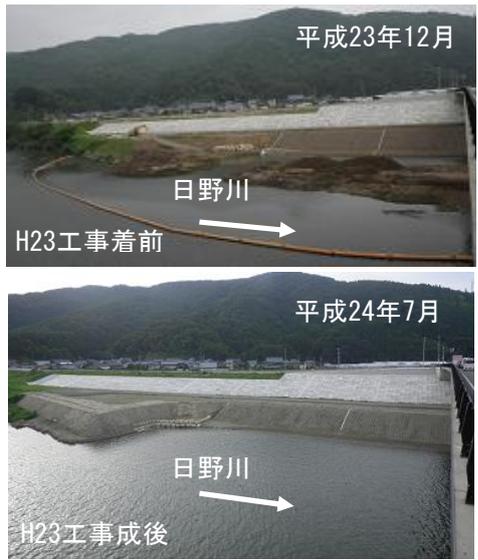
進捗状況	
【点検結果】	<ul style="list-style-type: none"> 低水路拡幅施工延長進捗率 = 1400 (m) / 1700 (m) × 100 = 82.4 (%) 引堤はH19年度末に完成 日光橋はH23年度末に完成
【整備メニュー】	<ul style="list-style-type: none"> 引堤: 1,700m 低水路拡幅: 1,700m 橋梁架替: 1橋
【備考】	<p>【点検結果の考察】 進捗に遅れは無く、引き続き事業を進めていく。発生する土砂の扱いについて、コスト削減の観点からも工事間流用等の調整が必要。</p>

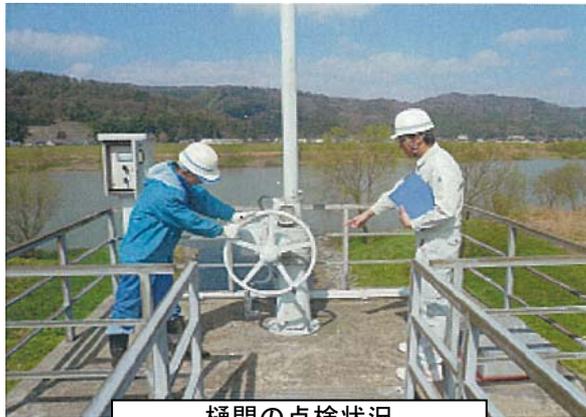
樋門の点検状況

1. 許可工作物の維持管理
許可工作物の維持管理については、毎年1回、出水期前に施設点検を指示している。
また、占有者が施設の点検を実施する際、現地立会を実施する。

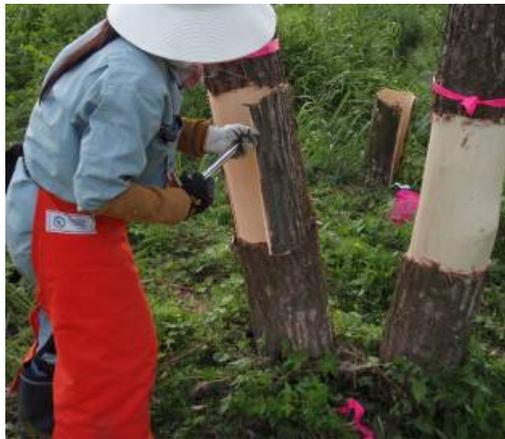
土木研究所との調査

H23年度の樹木調査と伐採等については、九頭竜川右岸21.3k付近において、河道内樹木の再繁茂抑制に関する伐採及び調査を土木研究所と共同で実施。

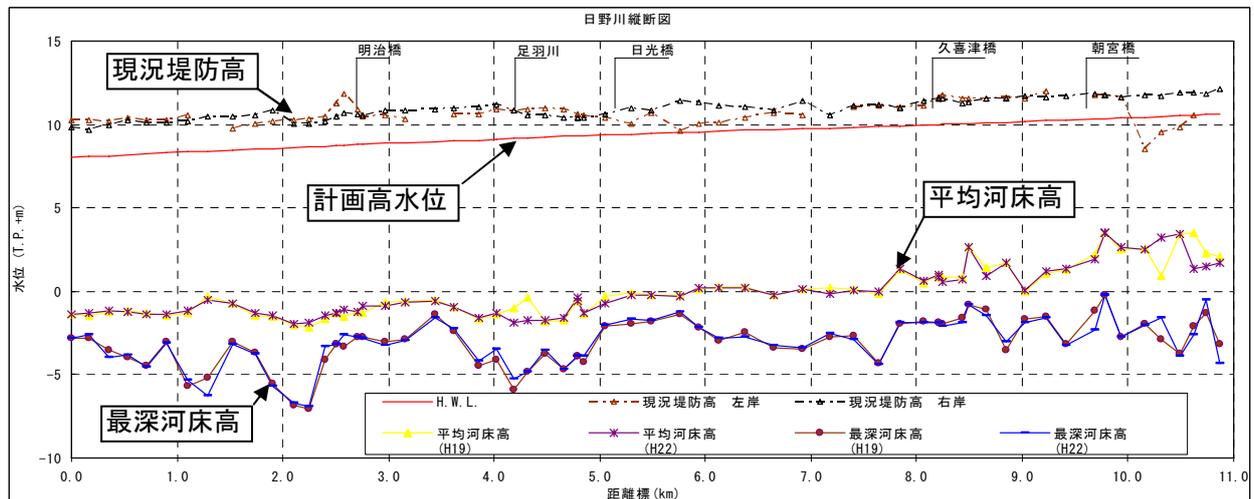
日野川河床高の状況

H19～23年で定期的な縦横断測量においても河川管理施設等に悪影響を及ぼすような大きな河床変動は確認されなかった（下図参照）。また、樋門観測所点検等の巡視においても、樋門等の施設周辺には堆積土砂は確認されなかった。

河口付近の施設においては、土砂掘削を実施しても数年で堆積することが考えられ、抜本的な対策の検討が必要となる。
