支川・水路連続性再生 - 対象施設の現状 -

対象施設の現状

対象施設の位置及び現状

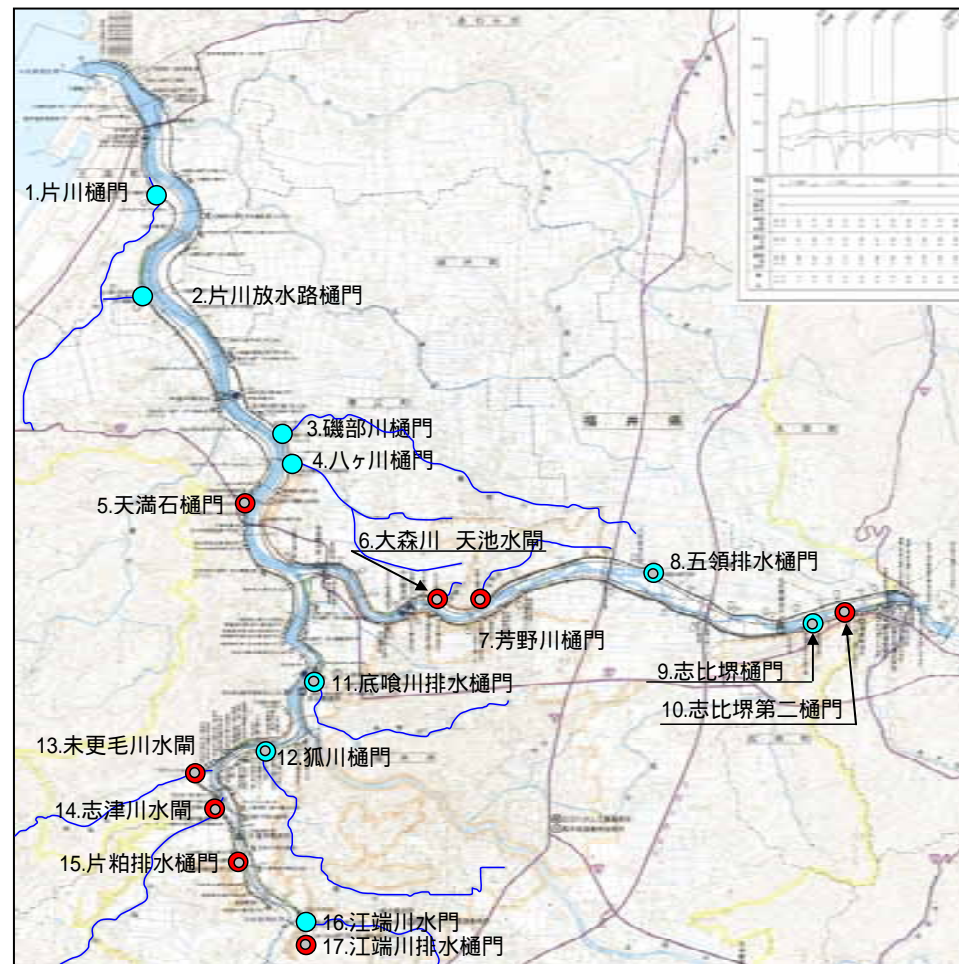
対象施設位置図

対象施設				
合流河川	施設名	落差有 (30cm以上)	水深浅 (30cm未満)	対象河川 (流入河川, 水路)
九頭竜川	1.片川樋門			片川
	2.片川放水路樋門			片川放水路
	3.磯部川樋門			磯部川
	4.ハケ川樋門			ハケ川
	5.天満石樋門			排水路
	6.天池樋門			大森川
	7.芳野川樋門			芳野川
	8.五領川排水樋門			排水路
	9.志比堺樋門			排水路
	10.志比堺第二樋門			排水路
日野川	11.底喰川排水樋門			底喰川
	12.狐川樋門			狐川
	13.未更毛川水閘			未更毛川
	14.志津川水閘			志津川
	15.片粕排水樋門			排水路
	16.江端川水門			江端川
	17.江端川排水樋門			江端川
計		8	12

- 落差のない流入支川・水路
- 落差のある流入支川・水路
- 水深の浅い流入支川・水路

落差: 水面差30cm以上
浅水深: 30cm以下

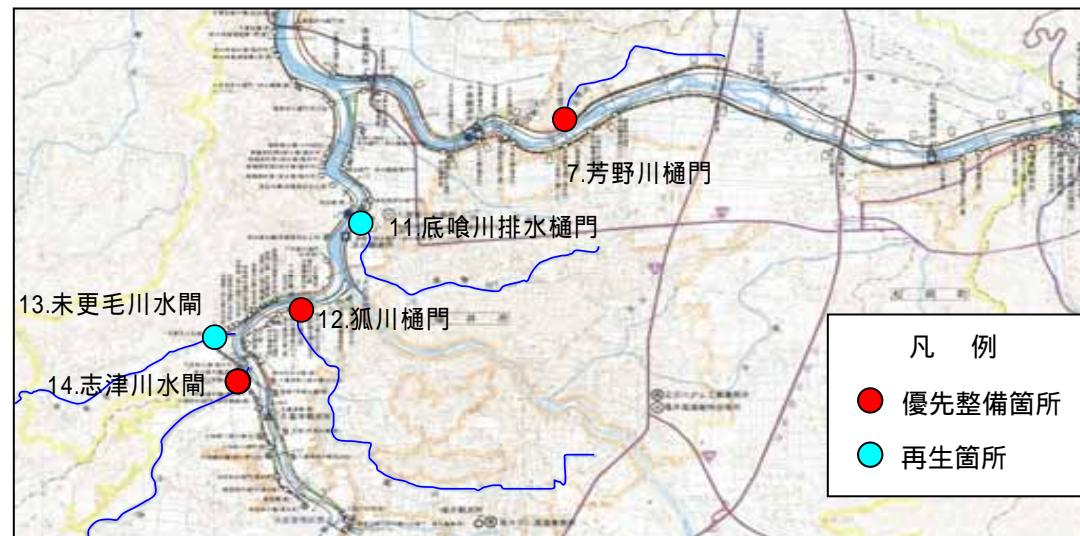
再生箇所位置図

整備	河川	施設	再生の視点
優先整備箇所	芳野川	芳野川樋門	落差の解消、水深の確保
	志津川	志津川水閘	落差の解消、水深の確保
	狐川	狐川樋門	水深の確保
再生箇所	底喰川	底喰川排水樋門	水深の確保
	未更毛川	未更毛川水閘	落差の解消、水深の確保
