資料配付 九頭竜川・北川水系河川水質汚濁防止連絡協議会

九頭竜川水系日野川^{ひのがわ}で油分を検知

～現時点で影響報告はない～

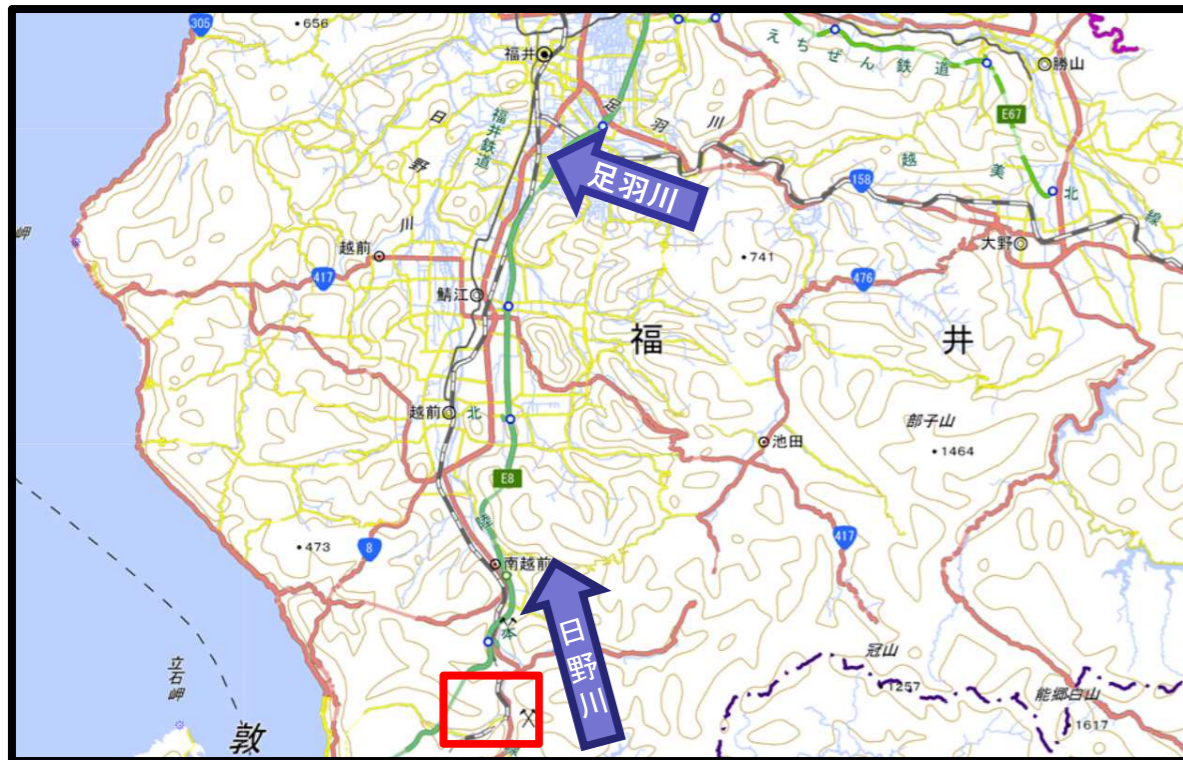
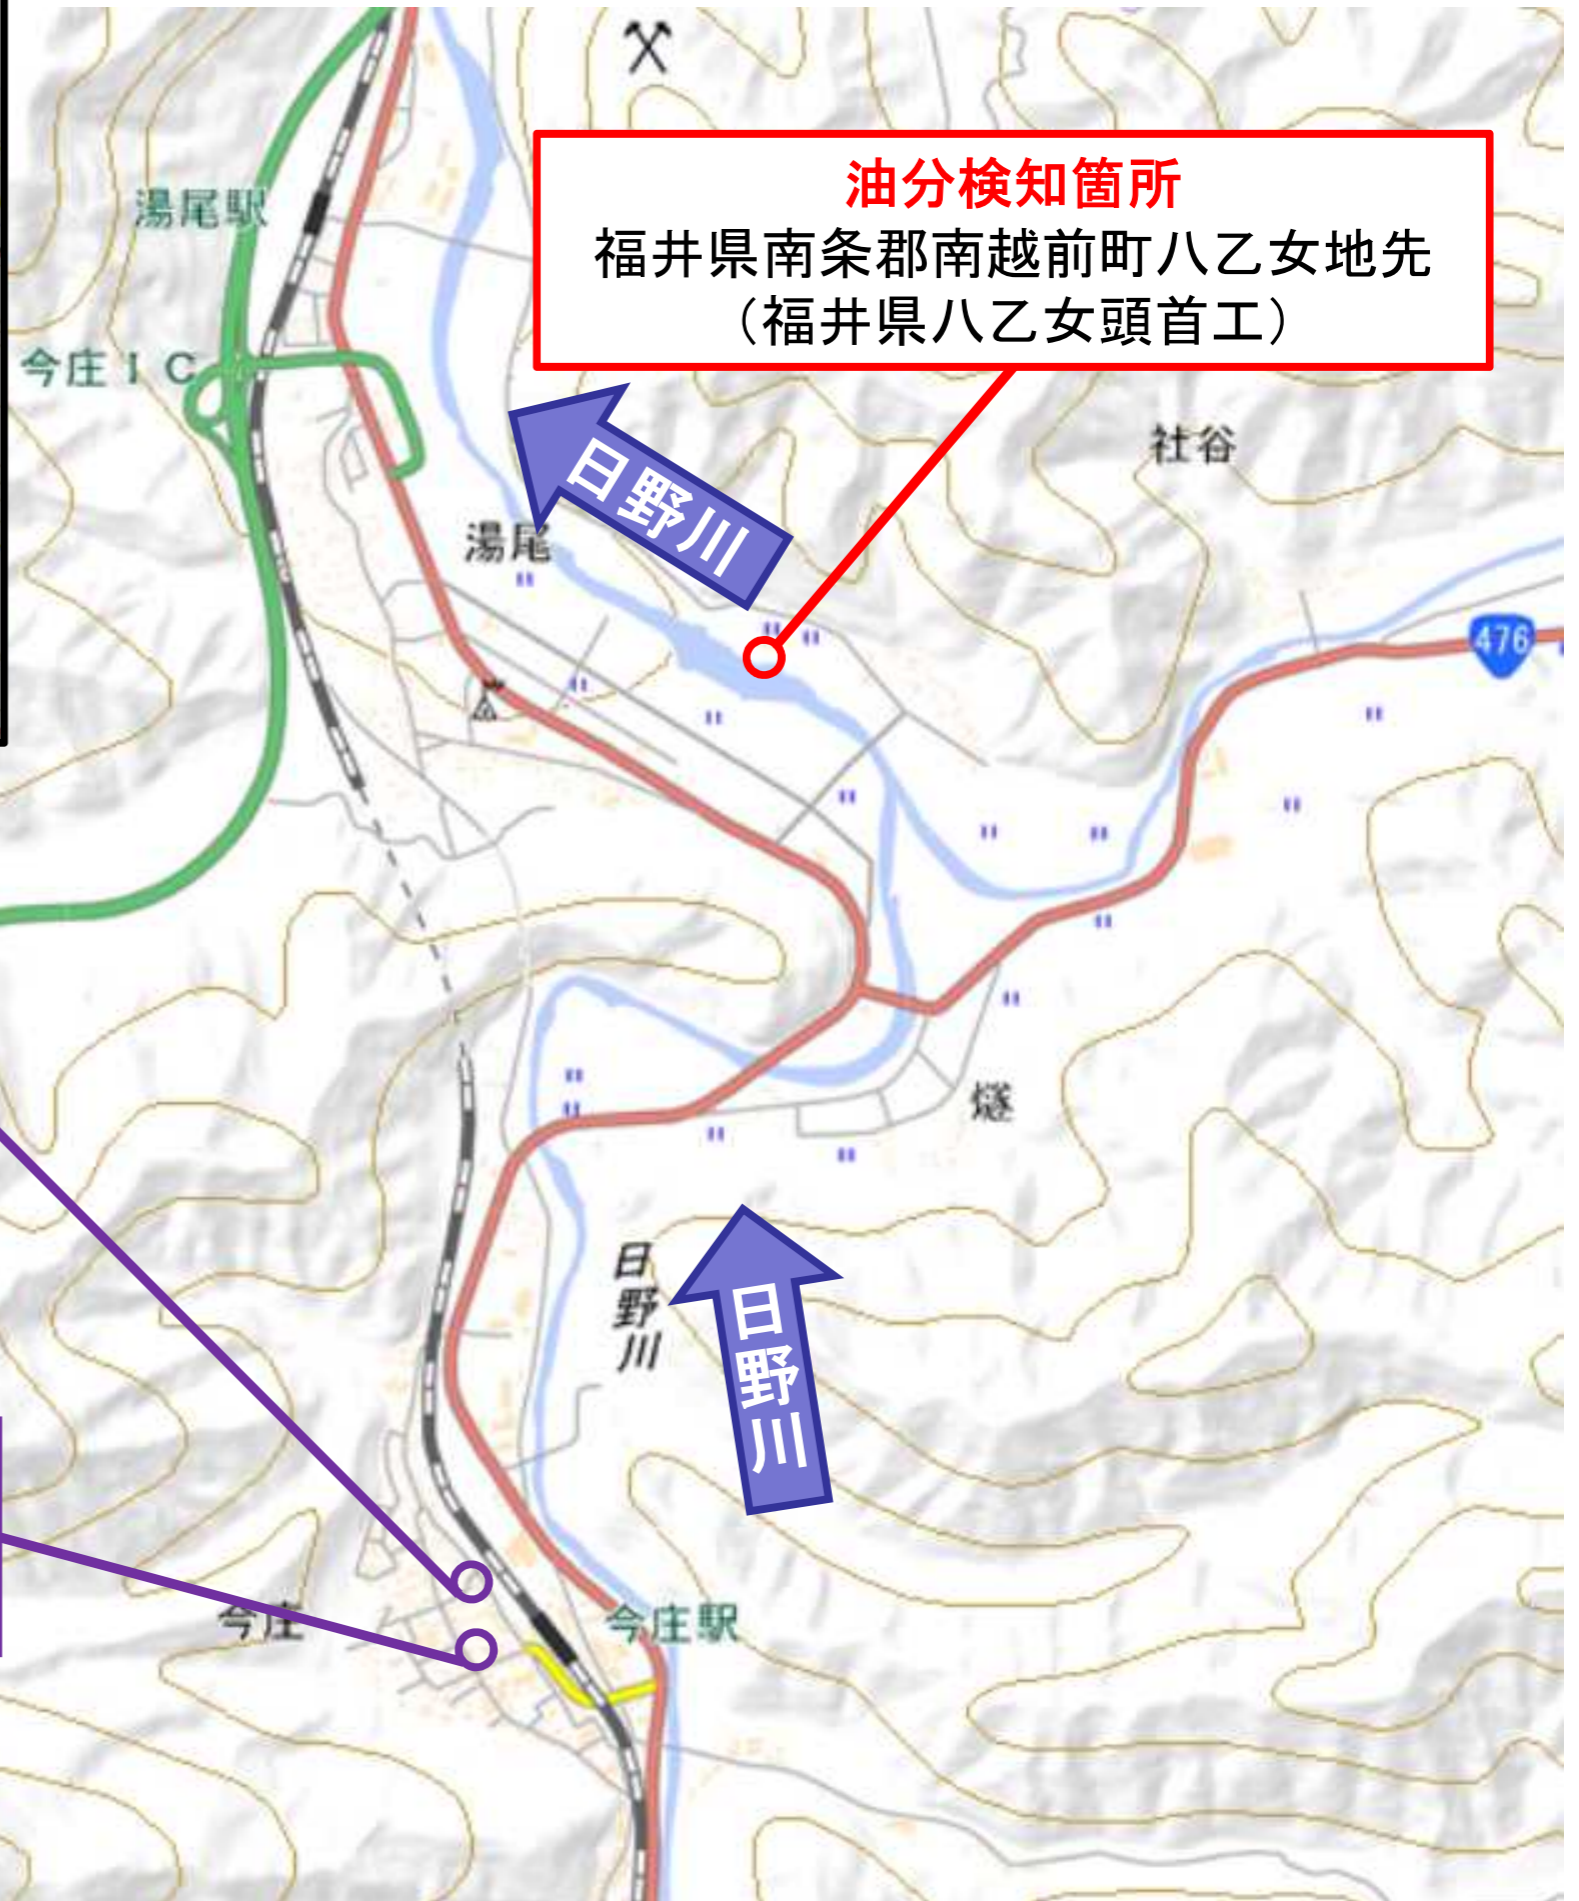
油分が検知された箇所

油分検知箇所
福井県南条郡南越前町八乙女地先
(福井県八乙女頭首工)

オイルフェンス設置【写真①】
(福井県丹南土木事務所)
(日野川に流入する水路)

オイルマット設置【写真②】
(福井県日野川水道管理事務所)
(店舗付近道路側溝)
