九頭竜川下流部ブロック 河川整備計画の点検について (県管理区間)

平成27年2月6日

福 井 県

河川整備計画の事業進捗点検 一覧表

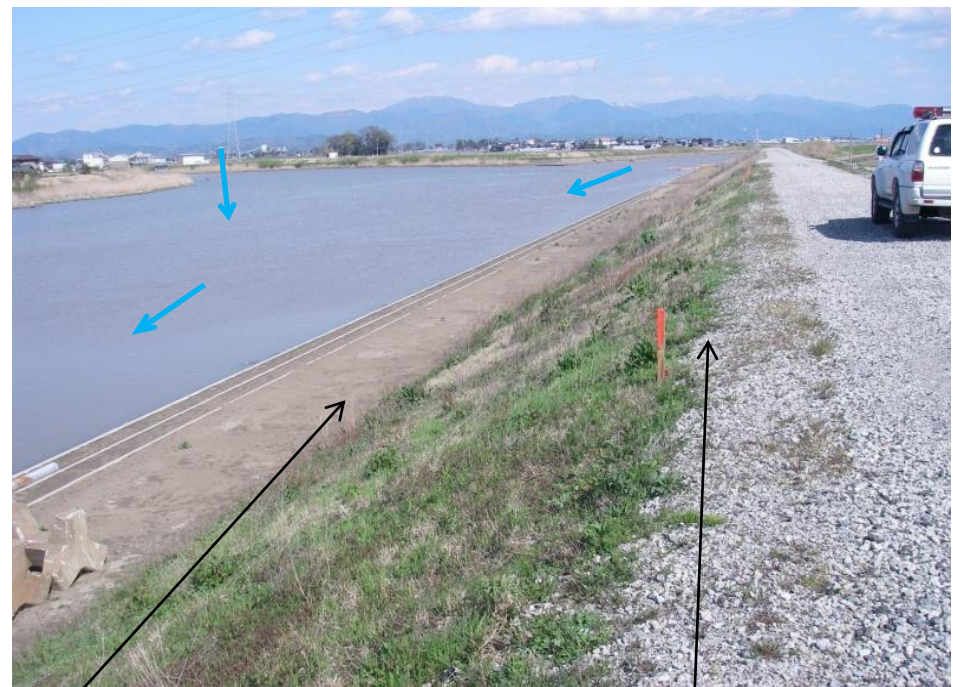
状況写真 ①

河川工事の進捗状況
 ☆整備進捗率：0(m)/6,400(m)×100=0%
 ☆進捗状況
 九頭竜川合流点から兵庫川合流点までの約1,500m区間の左岸側引堤・護岸工事が完了している。平成25年度から、右岸側の堤防嵩上げ・腹付け工事を施工している。
 ☆段階施工による整備進捗率：
 1,500(m)/6,400(m)×100=23(%)

【点検結果の考察】
 ・段階施工を進めたことにより、上流に向けた整備が進んだ。
 ・今後、更に上流への治水効果をもたらすために施工を進めていく。

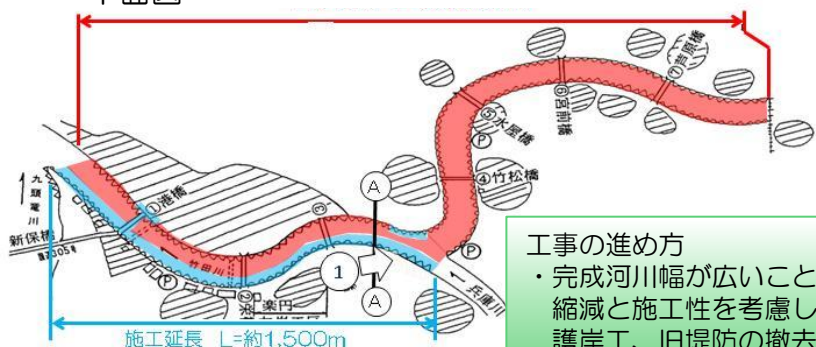
平面図 計画延長 L=約6,400m

工事の進め方
 ・完成河川幅が広いことより、コスト縮減と施工性を考慮し、左岸の引堤・護岸工、旧堤防の撤去を先行し、その後、右岸の工事に着手する。

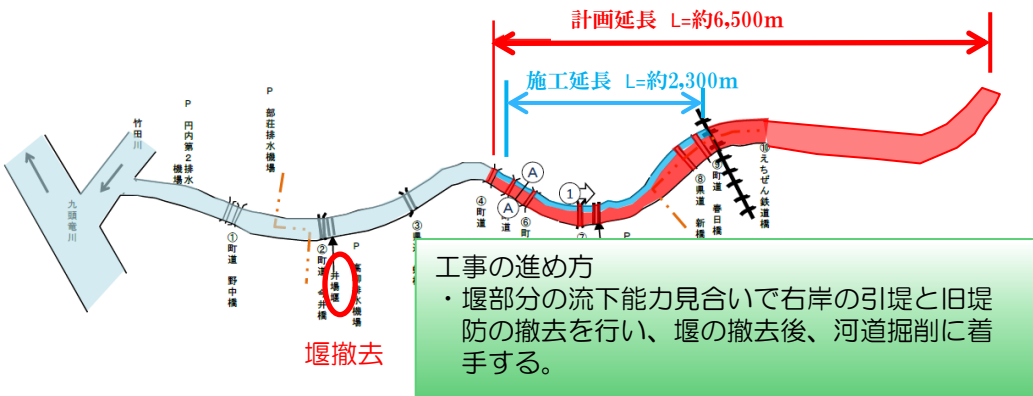
平面図

河川工事の進捗状況
 ☆整備進捗率：0(m)/6,500(m)×100=0(%)
 ☆進捗状況
 ・約2,300m区間の右岸の引堤と旧堤防の撤去が完了している。
 ☆段階施工による整備進捗率：
 2,300(m)/6,500(m)×100=35(%)

【点検結果の考察】
 ・段階施工を進めたことにより、上流に向けた整備が進んだ。
 ・今後、下流区間の堰を撤去し、河道掘削工を行う。

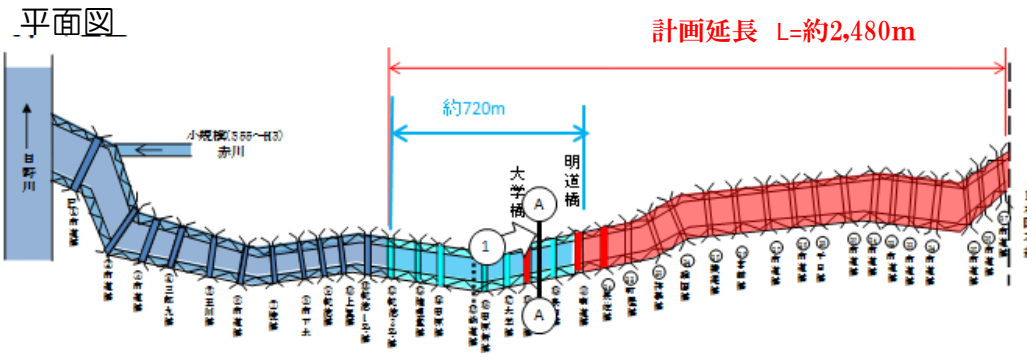
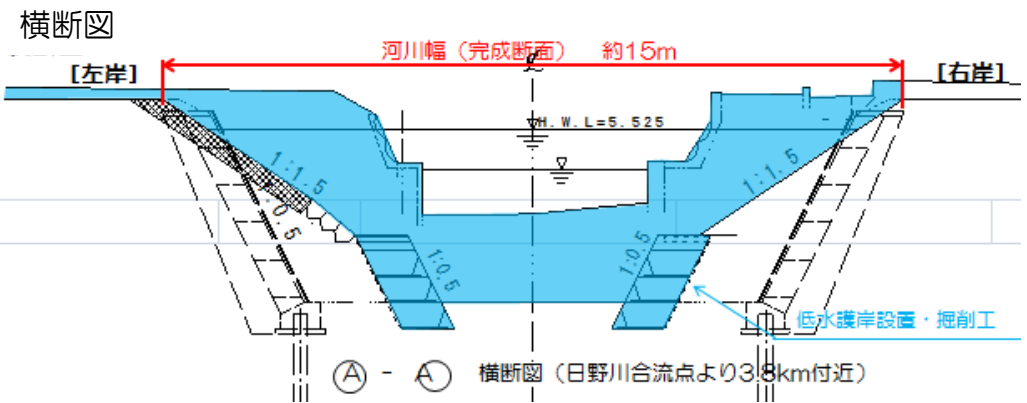
河川工事の進捗状況
 ☆整備進捗率：720(m)/2,480(m)×100=29(%)
 ☆進捗状況
 ・整備計画区間の上流部では、福井市が遊水地（貯水容量23,000m³）を整備した。
 ・市の遊水地と合わせて、10年に1回程度の降雨に対応できる断面計画にて、約720m区間の施工が完了している。

【点検結果の考察】
 ・市の遊水地の効果と合わせて、10年に1回程度の降雨に対応できる断面計画にて施工を進めている。
 ・今後、更に上流への治水効果をもたらすために施工を進めていく。

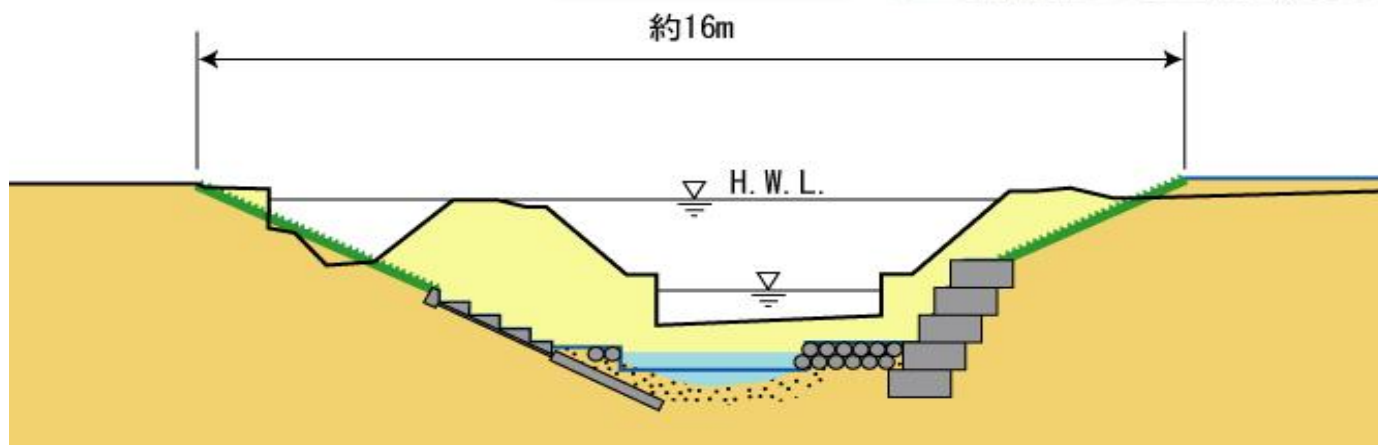
代表断面

- ・ 動植物の良好な生息・生育環境の復元のため、フトン籠による護岸や水際へ捨石を設置
- ・ 人と河川との豊かなふれあい活動の場の形成のため、緩傾斜護岸や階段施設を設置

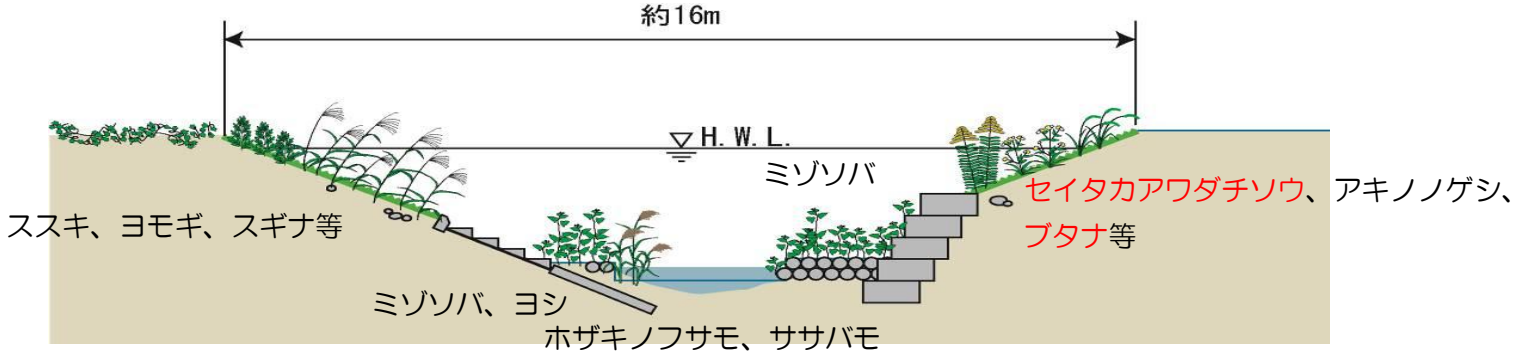
完成後の河道状況 代表断面

- 水際はミゾソバに覆われており、既往調査で確認されたガマ等の植物はみられなかった。
- 植生区分は大きくは変わっていないが、ガマやマコモのような止水域に生育する抽水植物がみられなくなっている。また、単子葉植物群落も減少している。一方で流れのある場所に生育する沈水植物がみられるようになっていく。
- 外来種では、ノボロギク群落、ヒメジョオン群落、オニウシノケグサ群落が見られなくなっているが、新たに、アメリカセンダングサ群落、ブタナ群落が確認された。セイタカアワダチソウ群落、オオアレチノギク群落は改修前後を問わず確認されている。

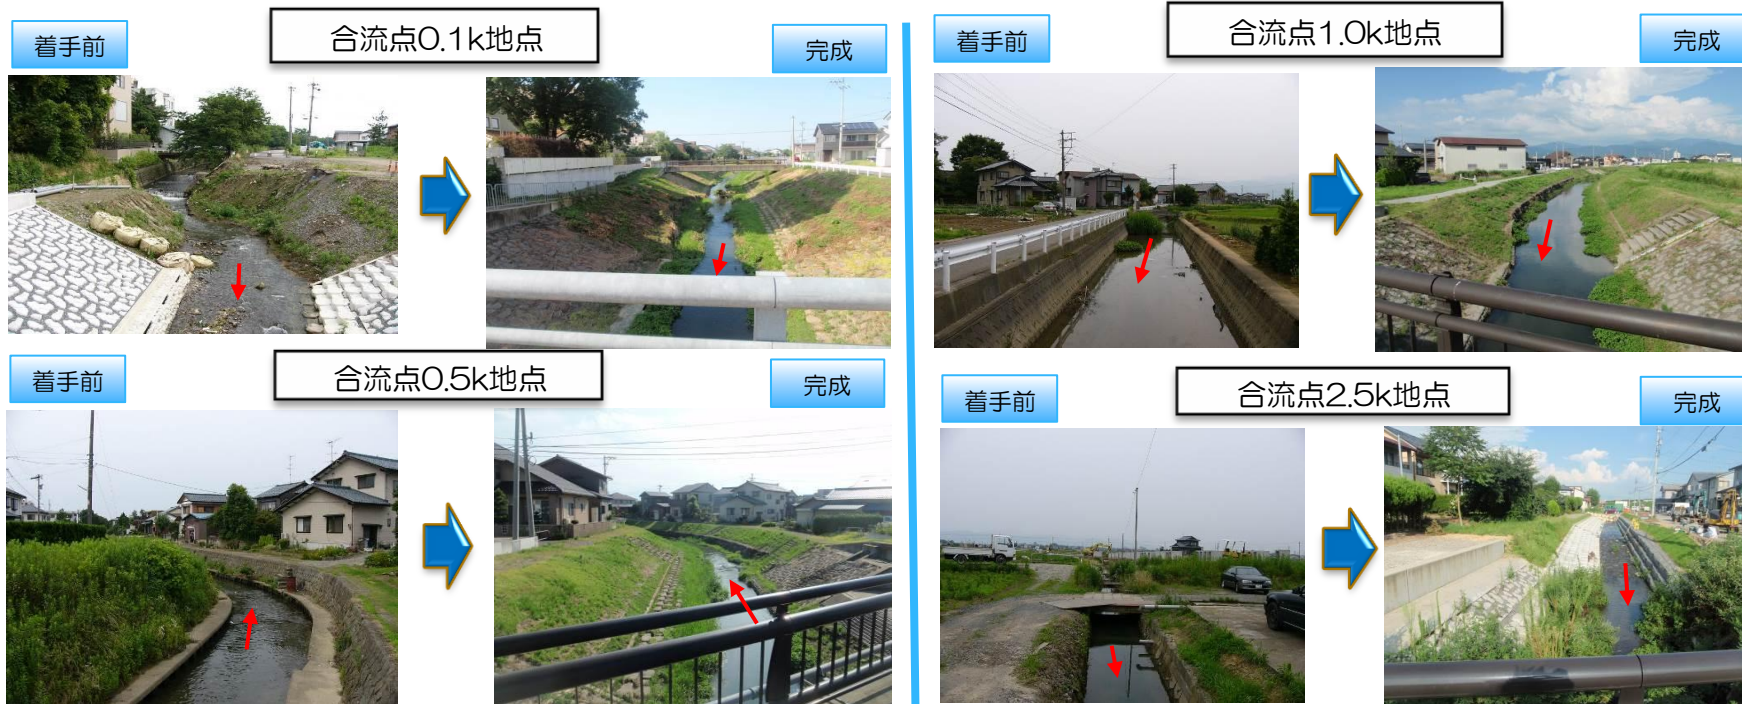
- ・魚類調査結果より、メダカ類、ドンコ、トウヨシノボリなどの重要種や種類も着手前調査より増えていることより、環境が良くなっていると思われる。
- ・底生生物調査結果より、「大変きたない水の生物」「きたない水の生物」が減っており、「きれいな水の生物」「少し汚れた水の生物」が増えているので、水質が向上したと思われる。
- ・植生調査結果より、着手前調査で確認されなかった外来種は、河川の周辺では良く見られるものであるため、河川改修の影響で増えたとは考えにくい。外来種の駆除について今後検討していく必要がある。

以上の調査結果より、多自然川づくり事業として、河川環境の保全・再生ができているものと思われる。

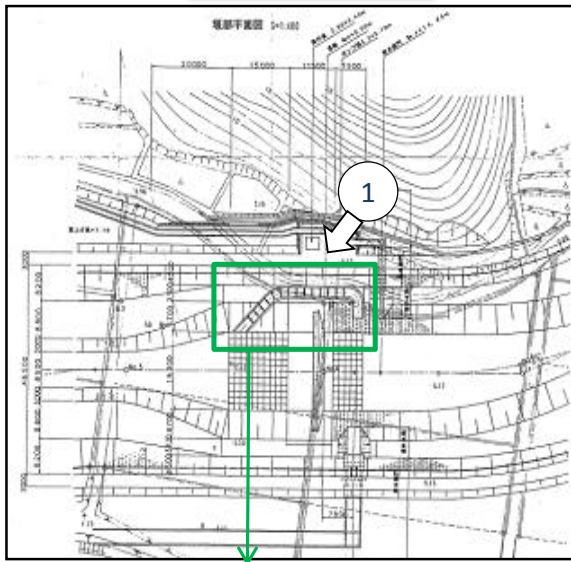
平面図

- 魚道構造点検結果より、以下の改善点がある。
 - プールに泡のない部分が、多くなるような構造。
 - 出入口付近に土砂やゴミが堆積しないような、魚道の維持管理方法。
- 魚道構造及び魚類調査に関して専門家にヒアリングをした結果、以下の助言をいただいた。
 - 角落としに堰板が挿入されることで、魚道内の流速上昇や落差の出現により生物の移動が阻害されている。
 - 事後調査は、地元・漁業組合の聞き取り調査のみであるため、今後、海から河川に遡上する魚種(アユ、ウキゴリ、ヌマチチブ、シマヨシノボリ等)の個体数を堰の上下で調査するなど、モニタリング方法を変更すること。

今後、適切なモニタリング方法による魚類調査を行い、魚道機能を再確認するとともに、適切な魚道の維持管理をおこなっていく。

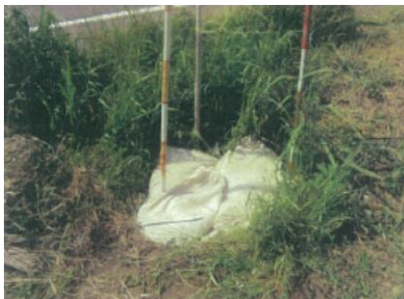
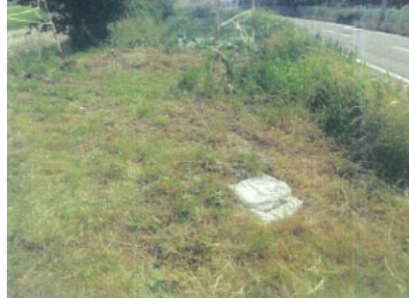
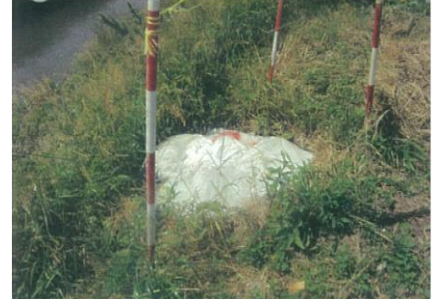
- ・河川巡視で吸出しにともなう堤防陥没を発見し、応急的に土のう詰め（18袋）を実施した。

堤防陥没した3か所に土のう詰め（H26.5.30）
