◆ 九頭竜川水系 日野川ブロック河川整備計画の進捗点検個票（案）

第10回九頭竜川流域懇談会で説明する点検個票

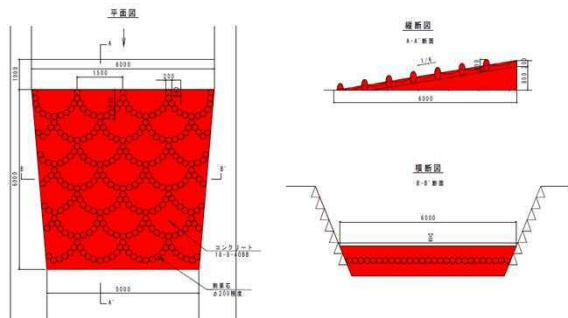
落差：H=0.8m、勾配：1/6、水深：約0.2m、プール寸法：約1.0m×約1.0m

<評価>

- ・ プールを構成する植石が小さい⇒ 根入れが浅いため、植石が流出した。
- ・ プールの幅が小さく、水深が浅いので、土砂が堆積しやすく、全体にヨシが繁茂した。

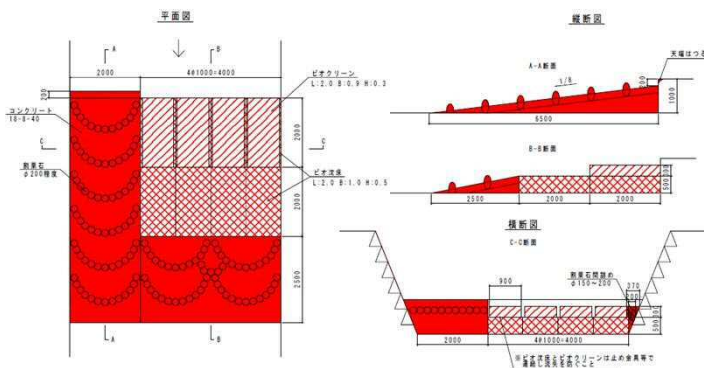
落差：H=0.8m、勾配：1/8、水深：約0.2m、プール寸法：約2.0m×約0.7m

<評価>

- ・ 木製カゴ枠部の水深が浅く、流れも速い
- ・ プールのサイズが小さく、泡立ちが多い

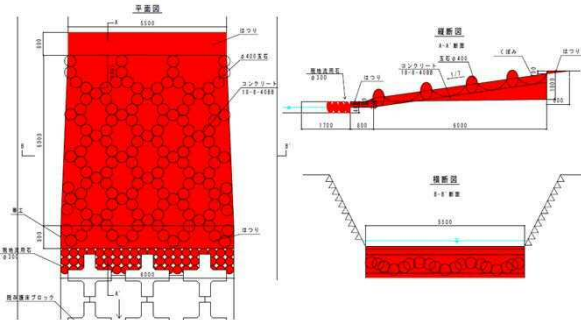
落差：H=1.0m, 勾配：1/6, 水深：約0.2m, プール寸法：約1.0m×約1.0m

<評価>

- ・ プールを構成する石を大きくし、根入れとプールの水深を確保をした。
⇒ 植石の流出と土砂の堆積を抑制できた。
- ・ プールのサイズが小さく、泡立ちが多い。

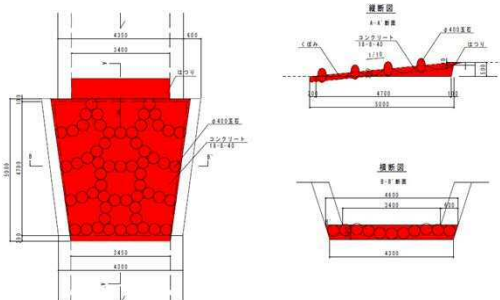
落差：H=0.5m, 勾配：1/10, 水深：約0.3m, プール寸法：約1.5m×約1.5m

<評価>

- ・ 水深が確保され、泡立ちを抑えることに成功した。
- ・ 適度に土砂が堆積し、流心部が太いみお筋が形成された。⇒ 今後この形状をモデルとしていく。
