東播海岸の管理に関する提言

《資料編(案)》

東播海岸の管理に関する検討会

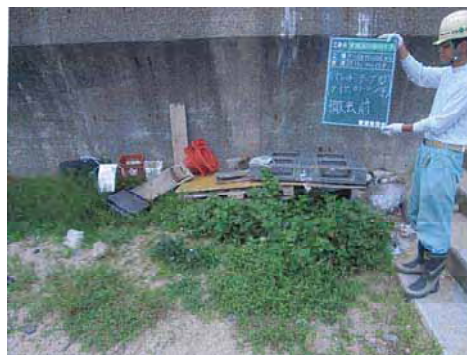
明石市江井ヶ島付近

- 廃材、古タイヤ、乗り捨てられた自転車等の不法投棄物や、バーベキュー・花火等のゴミ、漂着物等が巡視時に発見されている。
- 軽微な物等は、巡視時にゴミステーション等へ投棄し、散乱し危険なもの等は護岸脇に移動するなどの仮処置を行い、一定期間後、撤去している。
